Most 374-048C.2

Černovická přes Havraní

HLAVNÍ PROHLÍDKA

Datum provedení prohlídky: 15.7.2021

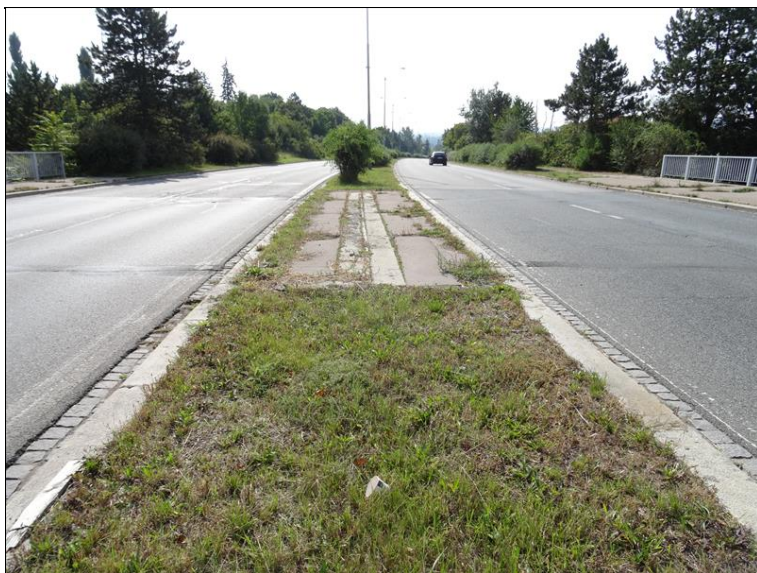
Celoplošná degradace povrchu levé římsy, na fasádní ploše v místech odpadlé krycí vrstvy lokálně obnažená korodující výztuž. Nad OP2 odtržení tmele v dilataci římsy. Pravá římsa (zrcadlo mostu) má v podélných i příčných spárách resp. trhlínách bujně

zakořeněnou vegetací. Na pohledu mostu je tato oblast největším zdrojem zátoků do NK.

2.JPG Pravá střední římsa, vegetace ve spárách.

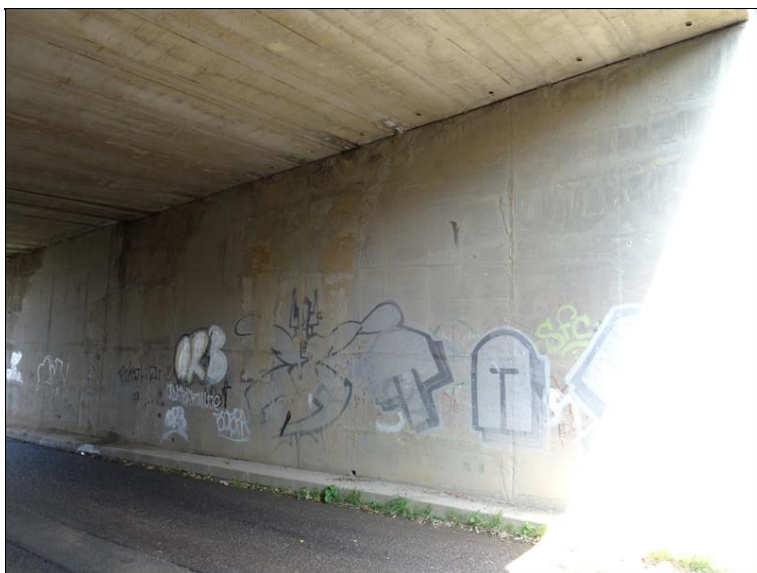
| [1.2] | 1.2 | Mostní podpěry a křídla | Povrch betonu opěr opatřen cement. pačokem. V místech průsaků přes NK je pačok v úrovni uloř. prahů opěr lokálně smytý. Smáčená oblast je zvýrazněná sedimentem výluh a na betonu dochází k jeho povrchové degradaci. Na Op1 je takto nejvíce zasažena fronta uloř. prahu pod uložením 4. -12. nosníků. Na Op2 je to pod uložením 11. a 12. nosníku. Pravá strana opěr (pod zrcadlem mezi mosty) je intenzivně smáčena. Po celé výšce opěr zvodnělý stok. Společné opěry pro oba mosty (nejsou uprostřed |

5.JPG Pohled na opěru 1 (Op1). Průsaky a zatékání na úložný práh.

[7]	1.2	Mostní podpěry a křídla	Jakékoliv sanační práce na opěrách provádět až po odstranění průsaků vody do spodní stavby tj. po rekonstrukci svršku mostu.
[8]	1.2.4	Křídlo	Jakékoliv sanační práce na křídlech opěr provádět až po odstranění průsaků vody do spodní stavby tj. po rekonstrukci svršku mostu.
[9]	2.1	Nosná konstrukce	Provést ošetření korodující výztuže pasivačním nátěrem. Případnou reprofilaci povrchu betonu nosníků provést až po odstranění zátoků do NK tj. po rekonstrukci svršku mostu.
[10]	3.2	Chodníky	Provést odstranění vegetace a opravu povrchu chodníku. V místech opěr provést širší obnažení konstrukce chodníku, přetěsnit a přiznat dilataci.
[11]	3.3.1	Římsa	Očistění povrchu říms a jejich sanace, u vnitřní římsy, odstranění LA, kontrola stavu římsy pod LA, pokládka nového LA a zatmelení dilatací.
[12]	3.5	Izolační systém mostovky	V rámci opravy pravé římsy provést odstranění kamen. obruby popř. i celé římsy a nově provést izolaci pod římsou s pečlivým napojením na izolaci mostovky. Poruchy izolace v místě nad Op řešit v rámci opravy EMZ.

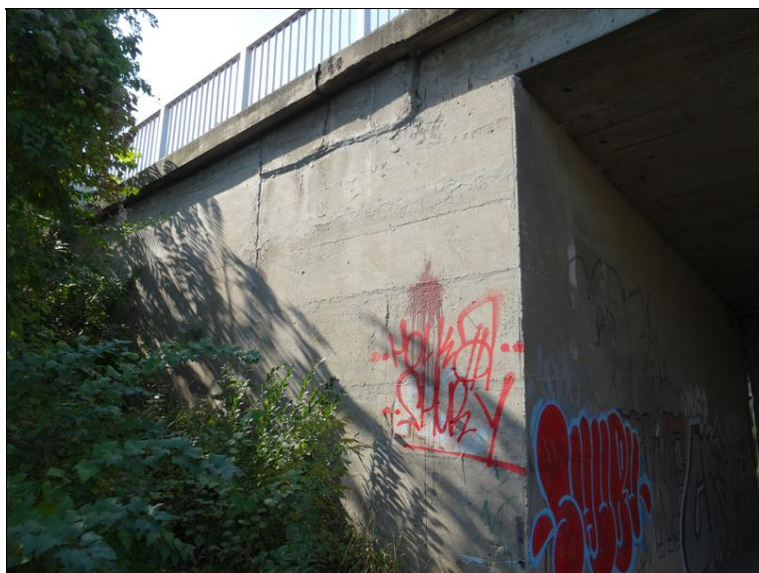
Křídelní částí závěrných zídek obou opěr jsou odskočené od jejich svislé roviny. U křídelní části ZZ Op2 je odskočení výrazně znatelné a pod dilatační spárou v římse je zde svislá široká trhlína.

8.JPG Levé křídlo Op2. Pod dilatační spárou římsy svislá trhлина v křídelním boku závěrné zídky.

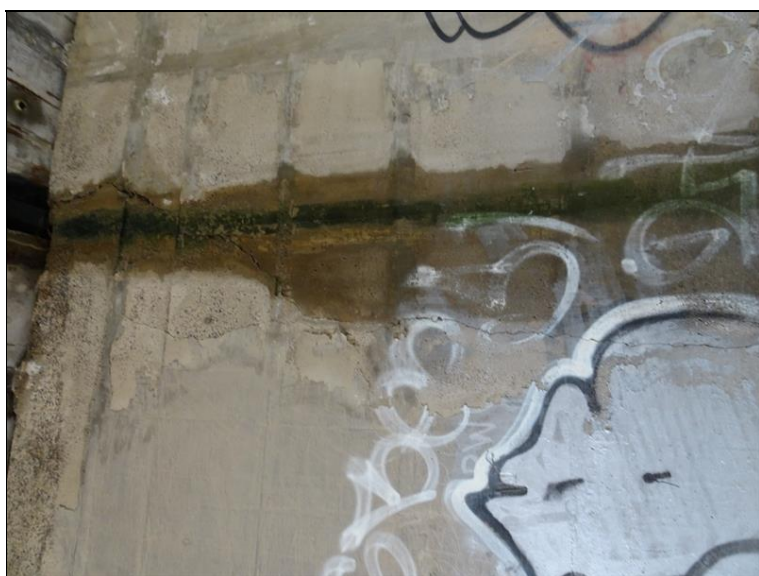
svisle oddělené) mají pod zrcadlem vytvořenou divokou svislou trhlínu. Opěry jsou pomalované graffiti.

9.JPG Detail smáčení Op2 vpravo - průsak mezi mosty, v opěře svislá trhлина.

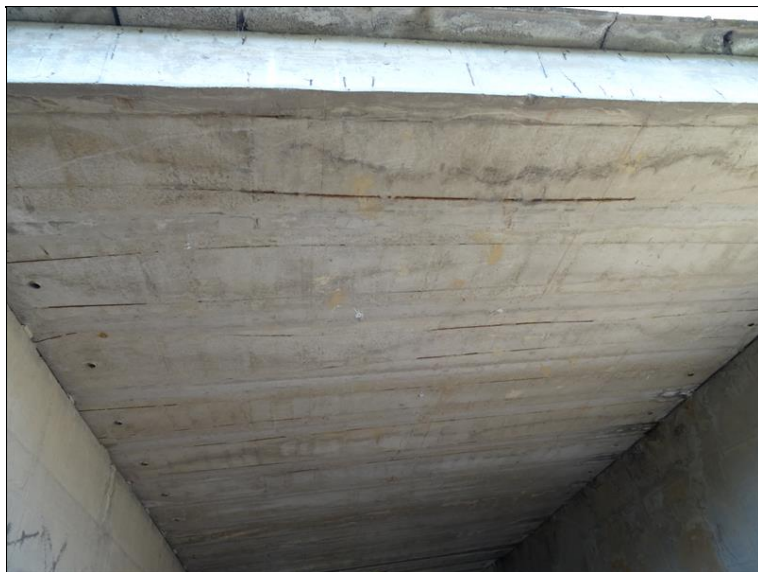
Na čelních plochách NK (zprava i zleva), v místech odpadlé malé krycí vrstvy výztuže, jsou lokálně prokreslené třmínky. Na podhledu je z části vyrýsovaná korodující podélná distanční výztuž. Do NK zatéká. Intenzivní zátok po celé délce pravé strany NK (v místě zrcadla). Pravý bok NK a 1. pravá spára mezi nosníky jsou mokré. Mokrá je i oblast kolem odvod. otvorů dutiny pravého krajního nosníku svědčící o přítomnosti vody v dutině. Ostatní spáry mezi nosníky mají pozorovatelné zavlhlé stopy průsaků jen v jejich koncích v místě opěr. Na konci NK nad Op1 jsou silnější průsaky patrné takřka na všech spárách. Na konci NK nad Op2 jsou silné průsaky zřejmé jen na dvou krajních spárách zprava. Ostatní spáry mají jen slabé stopy zátoků. Dle výrazné mapy na podhledu levého krajního nosníku je patrné, že podtékání římsy nad ním způsobuje smáčení jeho čela a dále i jeho podhledu.

10.JPG Podhled nosné konstrukce (NK) zleva. Prokopírovaná korodující výztuž. Krajní nosník - lokálně odhalené korodující třmínky, průsaky pod římsou.

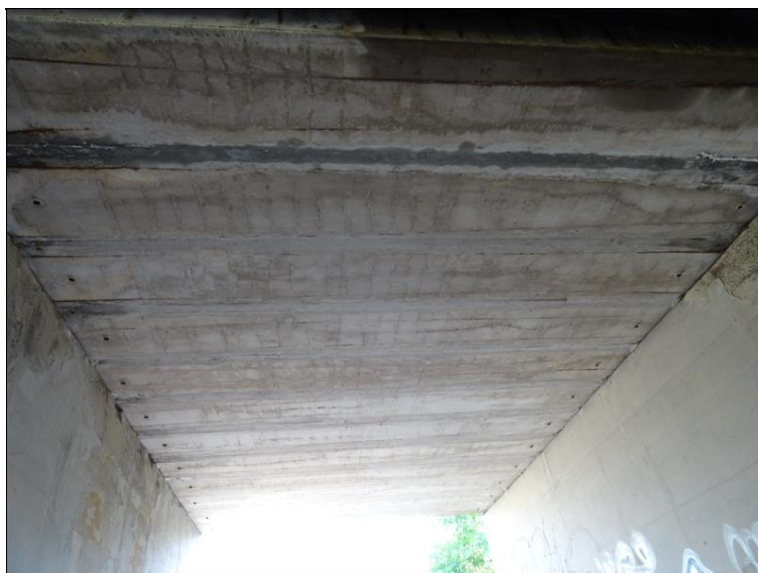
11.JPG Podhled NK směrem k levé straně mostu. Průsaky vody - nejvíce v oblasti pravého krajního nosníku.

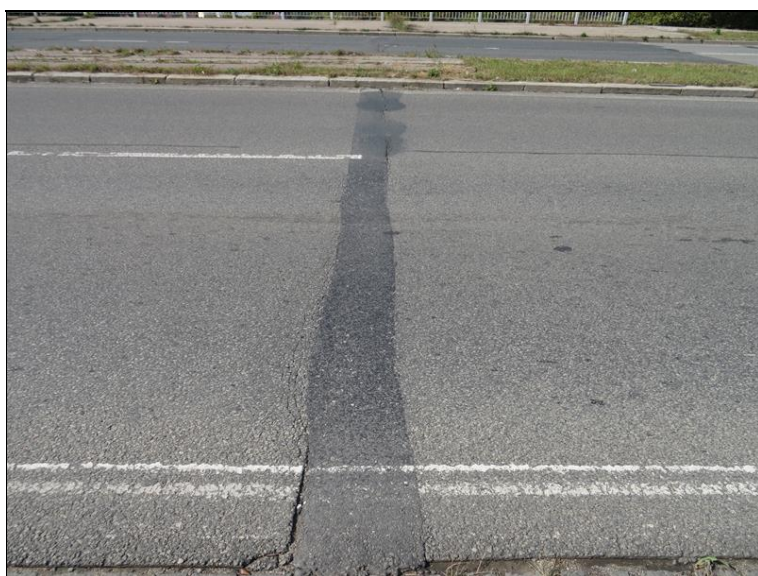
V těle EMZ několik drobných trhlin. EMZ jsou lokálně od živice separované - otevřená spára. Malý výtluk u EMZ nad Op2. Vše zdrojem možných zátoků do NK.

12.JPG EMZ ve vozovce nad Op1. Lokál. trhliny mezi tělem EMZ a krytem vozovky.

[4] 2.3 Mostní závěry Obnovit těsnost EMZ - nechat provést odbornou firmou.

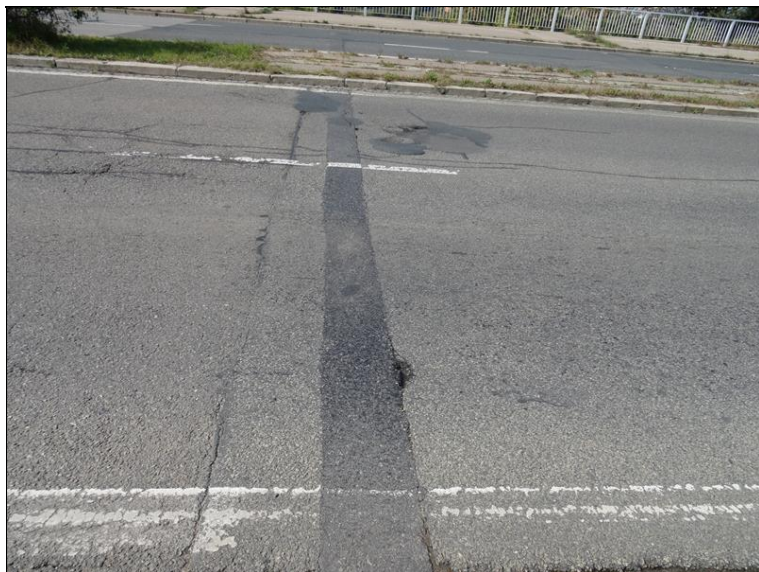
Malé výtluky na styku krytu vozovky s EMZ Op2 a mostě před ním. Shluk nepravidelných trhlin v předpolí za mostem. Na mostě několik podélných trhlin. Trhliny podél EMZ řešeny v 2.3 Mostní závěry.

13.JPG Vozovka v místě EMZ nad Op2. V krytu vozovky výtluky a trhliny.

[5] 3.1 Vozovka Provést utěsnění otevřených trhlin v krytu vozovky zalitím asfalt. zálivkou.

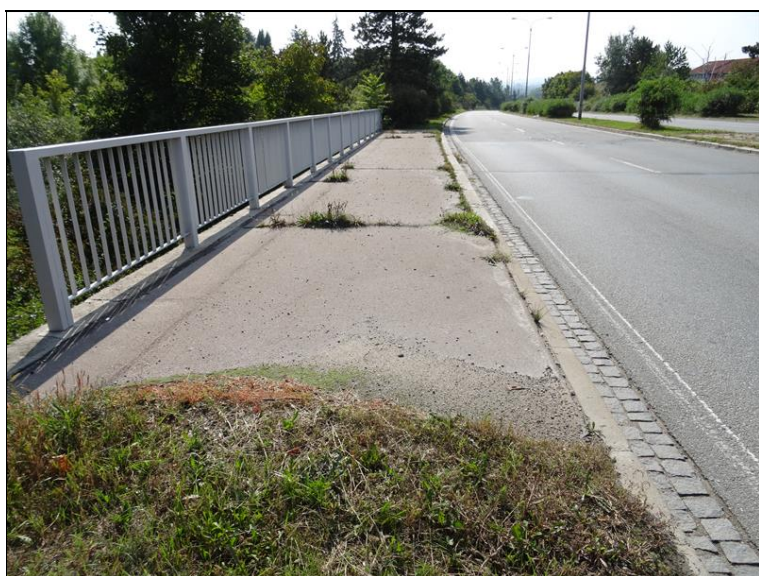
Příčné trhliny v povrchu chodníku z LA (trhliny v místech opěr - důsledek nepřiznané dilatace), v trhlínách vegetace. Uchycená vegetace v podélných spárách u římsy a obrubníku. Pokles povrchu za opěrami a za koncem prefabrikované římsy. Nerovnosti povrchu.

15.JPG Levý chodník a zábradlí v pohledu po směru staničení převáděné komunikace - příčné trhliny v povrchu chodníku, ve spárách uchycená vegetací.

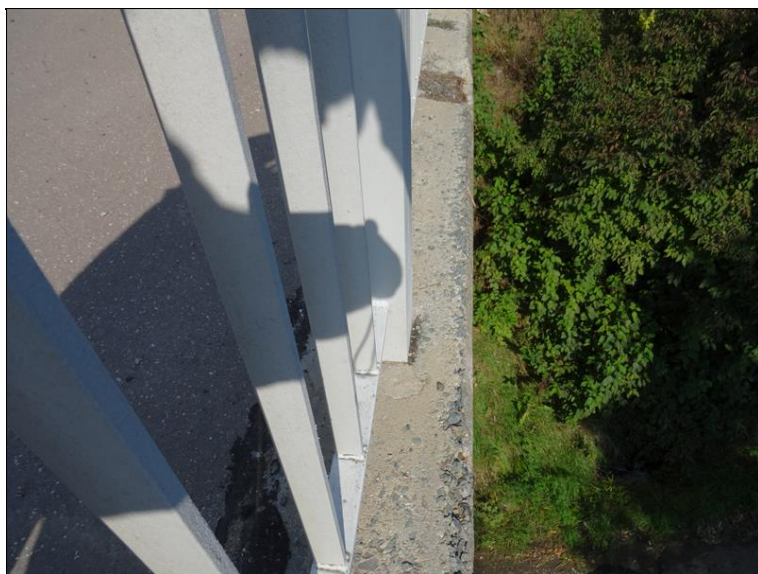
16.JPG Degradace betonu na horním povrchu levé římsy.

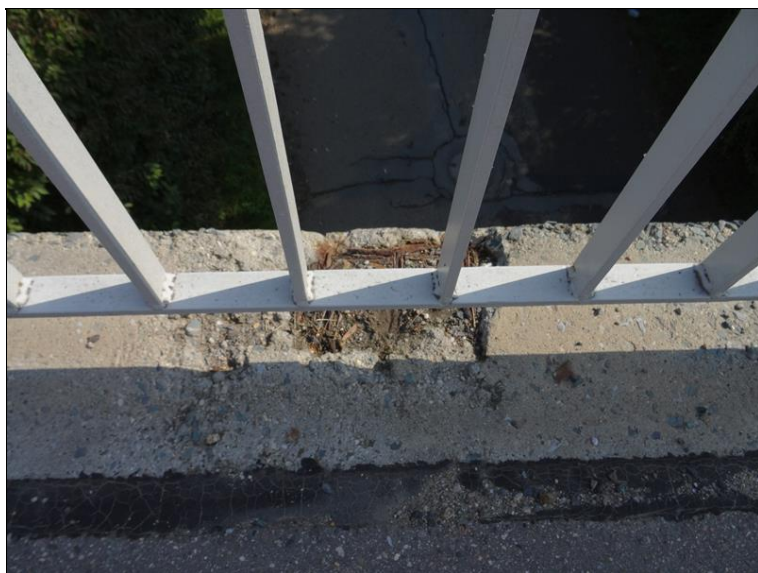
17.JPG Detail degradace betonu římsy, koroze obnaženého ocel. prvku zabeton. do římsy.

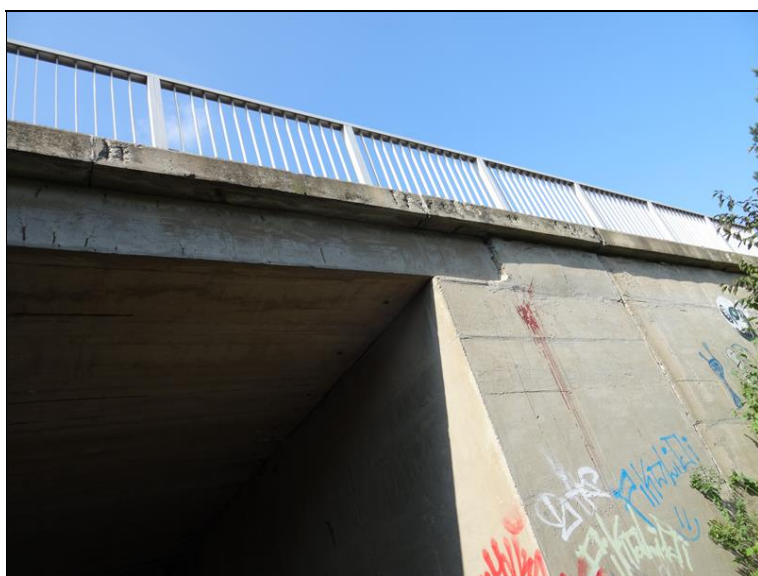
18.JPG Lokální odpady krycí vrstvy výztuže čele levé římsy, Obnažená výztuž koroduje,
