Most 4199-10

Most přes Křižanovický potok v Křižanovicích

HLAVNÍ PROHLÍDKA

Datum provedení prohlídky: 17.6.2019

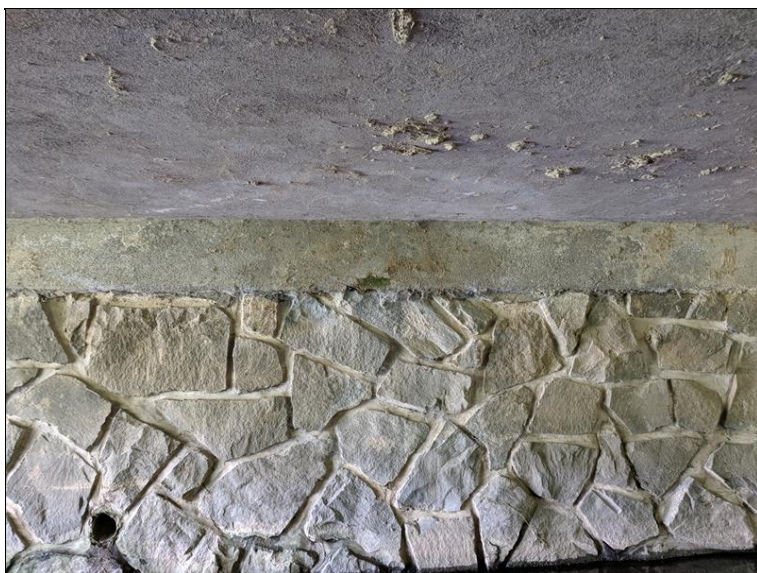
- [1.1] 1.2 Mostní podpěry a křídla Na OP1 stopy po zatékání přes úložný práh a pracovní spáru mezi zděnou a monolitickou částí. Na levém křídle OP2 zatéká přes prac. spáru.

Pohled na OP1, stopy po zatékání

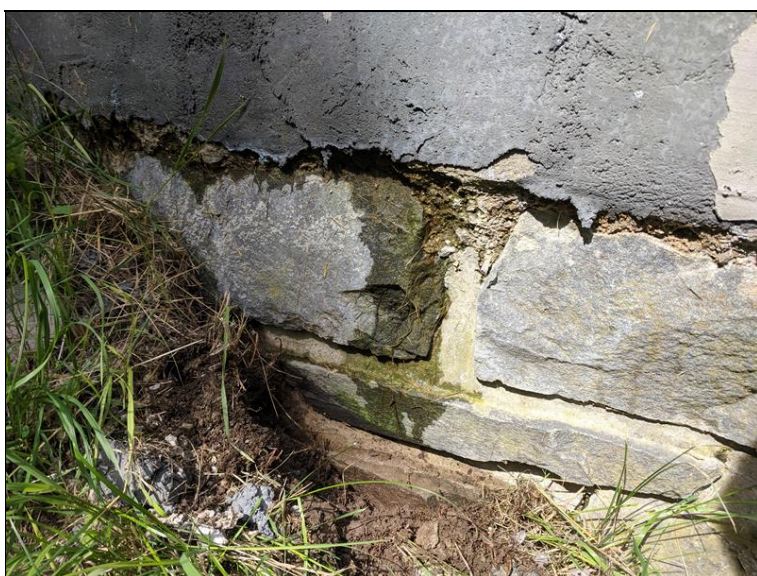
Zatékání prac. spárou na levém křídle OP2

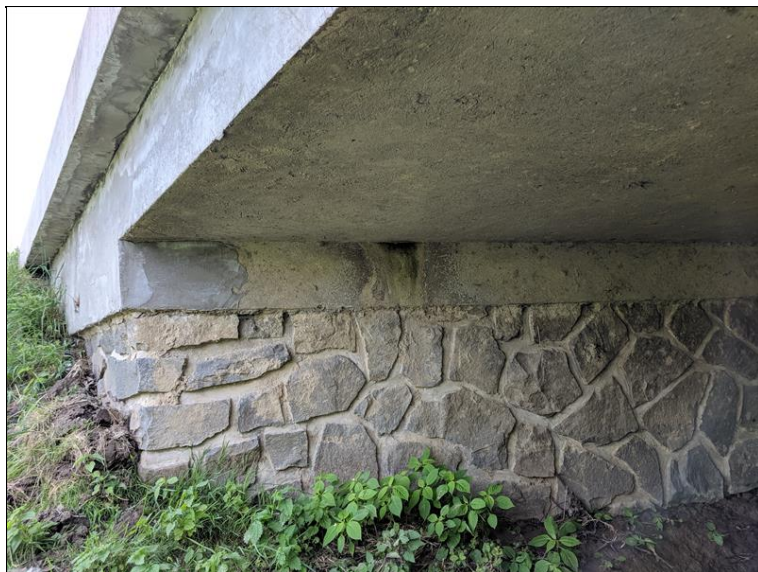
Zatékání na OP1 vpravo

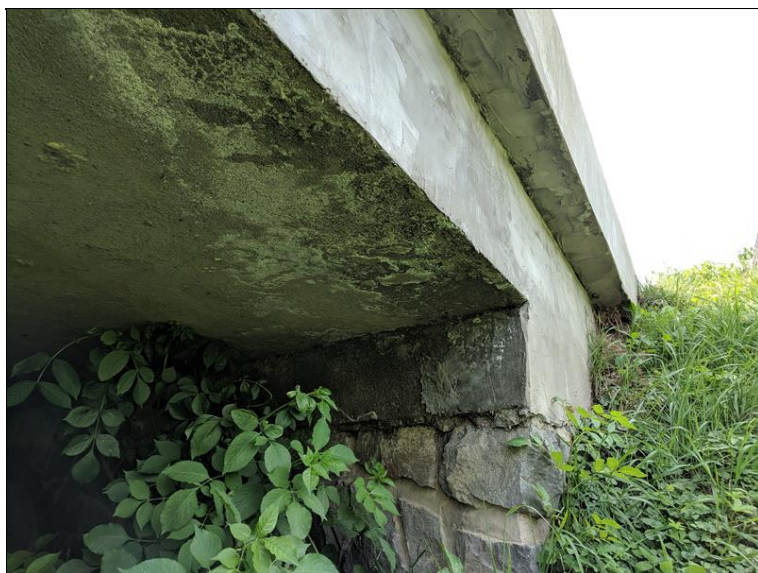
- [2.1] 2 Nosná konstrukce Na čela zatéká po římskách, lokální vysprávký omítky. Z pohledu na levé straně opadává omítka, pohled na pravé straně zvlhlý s výkvěty.

Výkvěty na podhledu NK u OP2 vpravo

| [5] | 2 | Nosná konstrukce | Odstranit nesoudržné vrstvy omítky, otryskat, reprofilovat a natřít sjednocujícím nátěrem. |

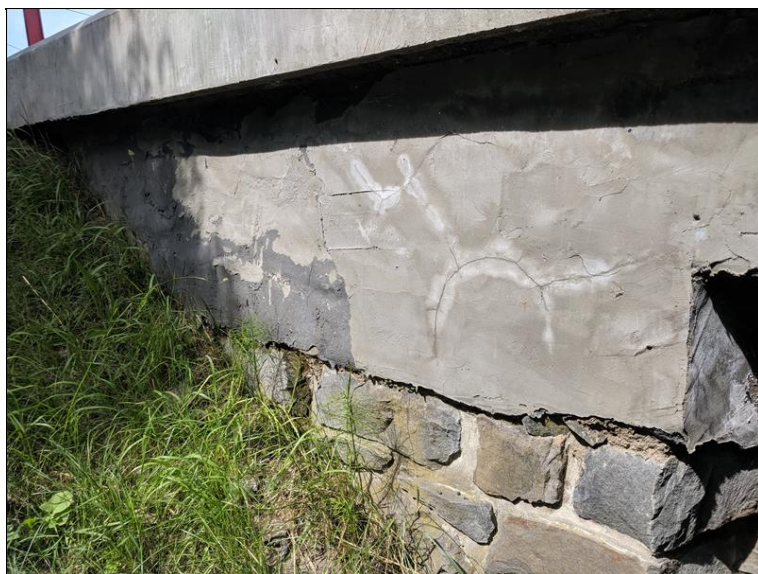
Pohled na levé křídlo OP2. Nerovný, nesjednocený povrch s prasklinami

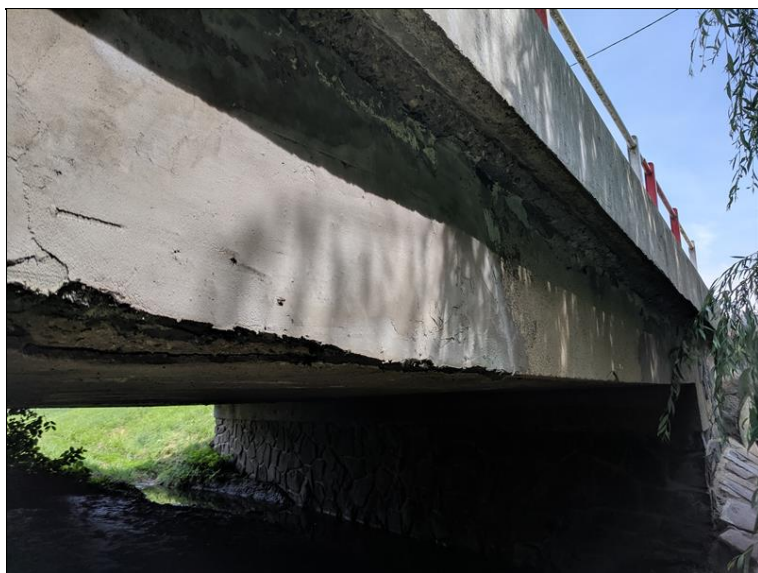
Odpadlá omítka z podhledu na levé straně NK, stopy po zatékání

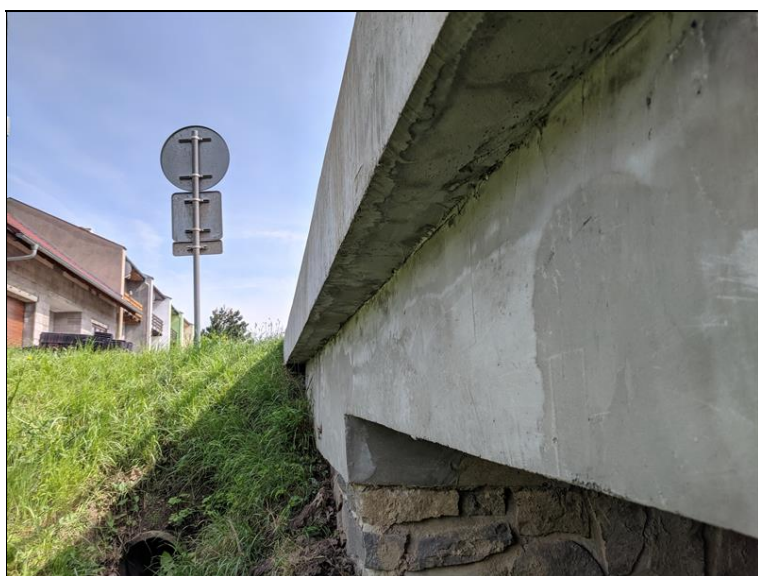
- [3.1] 3 Mostní svršek Vozovka na mostě převrstvená, časté vysprávký, síťové trhliny a výtluky. Po stranách mostu silně degradovaná. Cementový potěr na římsách popraskaný, místy opadává. Na pravé římse zapraven maltou tvarovaný profil tvořící okapničku, po římse zatéká na desku. Pásovina ohraničující dlažbu na venkovní straně mostu neošetřena PKO, koroduje.

Pohled ze spodní strany pravé římsy, chybí okapní profil, zatékání po římse

| [3] | 3 | Mostní svršek | Ze spodní strany pravé římsy připevnit okapničku (např. klempířský výrobek, plast, apod.), aby nedocházelo k zatékání po římse. Očistit a natřít pásovinu na levé římse. |

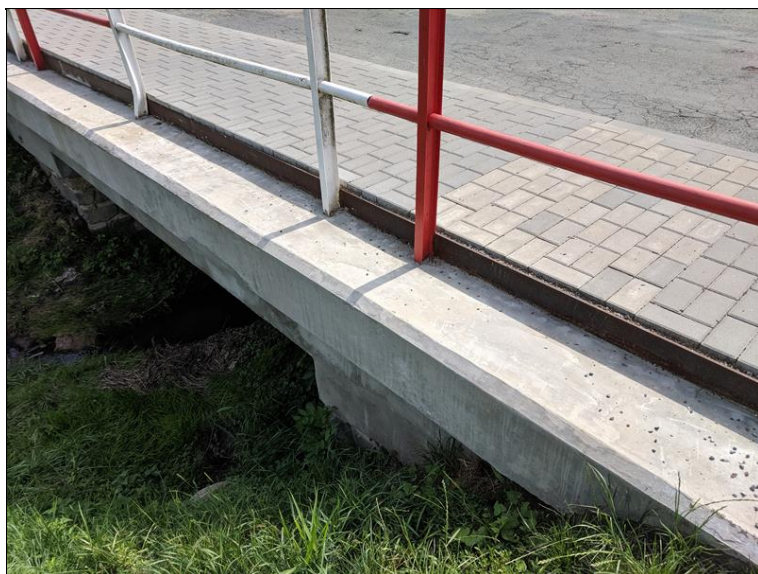
Koroze pásoviny ohraničující dlažbu chodníku

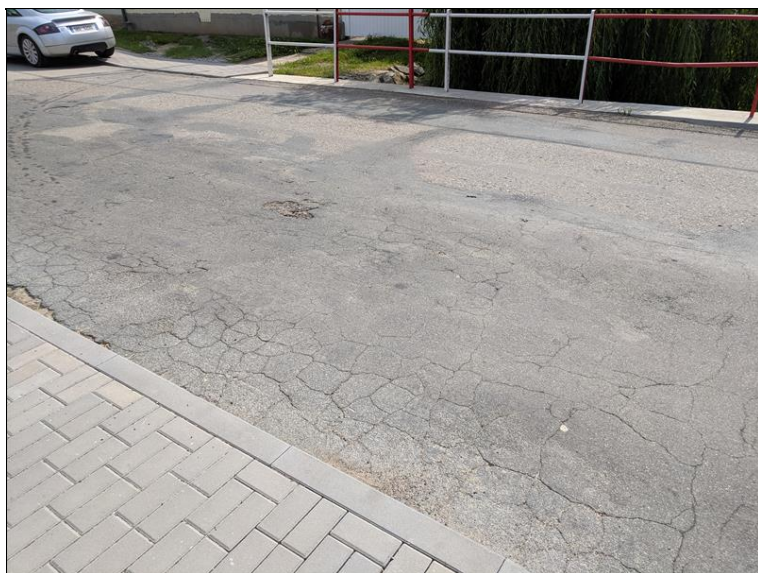
Kryt nerovný s množstvím trhlin, výtluky

| [6] | 3 | Mostní svršek | Rekonstrukce krytu vozovky spojená s obnovou izolace. |

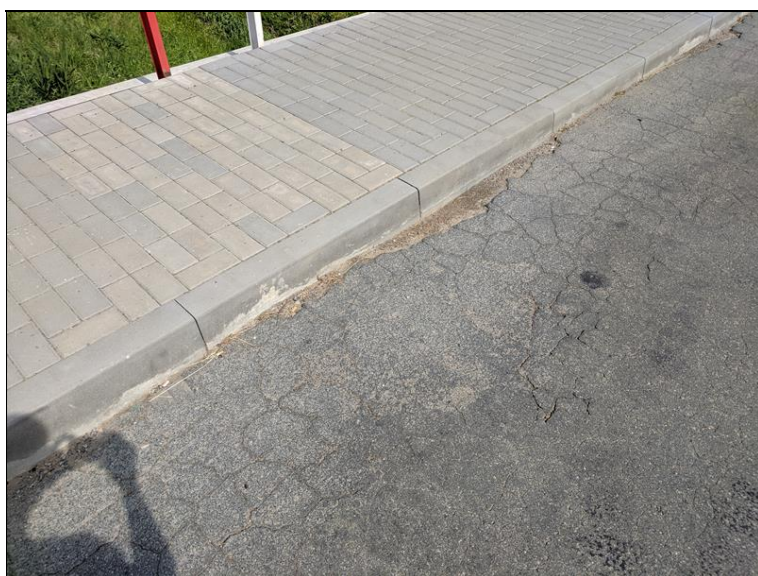
Degradace vozovky v okolí obrubníků

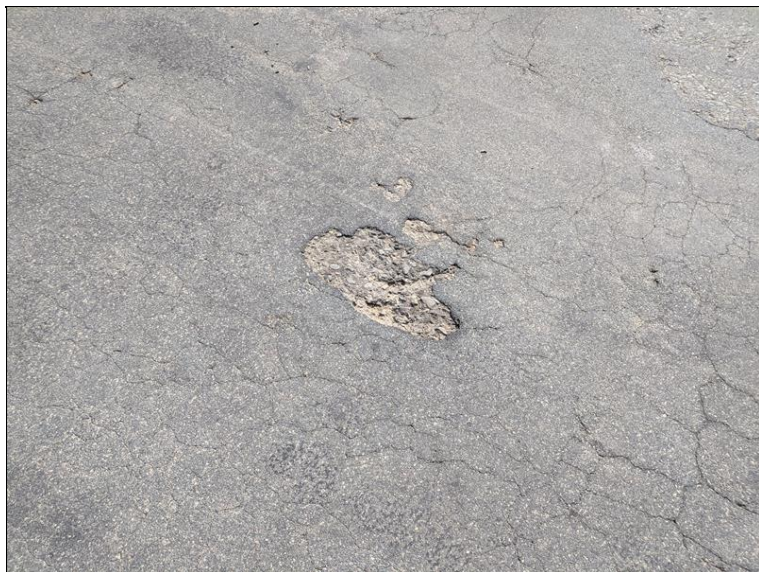
Výtlupek ve vozovce

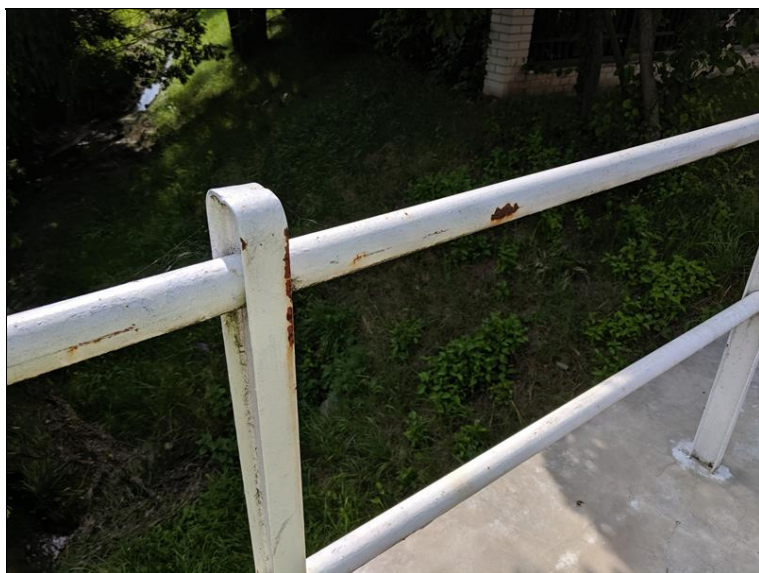
- [4.1] 4 Vybavení mostu Zábradlí neodpovídá normě, je deformované. Nátěr se místy odlupuje a zábradlí koroduje.
- [4.2] 4.6 Území pod mostem a přístupové cesty Koryto se silnými nánosy bahna. Růst vegetace v území pod mostem,

Koroze zábradlí

- [1] 4 Vybavení mostu Očistit a natřít zábradlí.
- [2] 4.6 Území pod mostem a Pravidelně čistit území pod mostem od nánosů a vegetace.

| [4] | 4 | Vybavení mostu | Nahradit zábradlí normovým. |

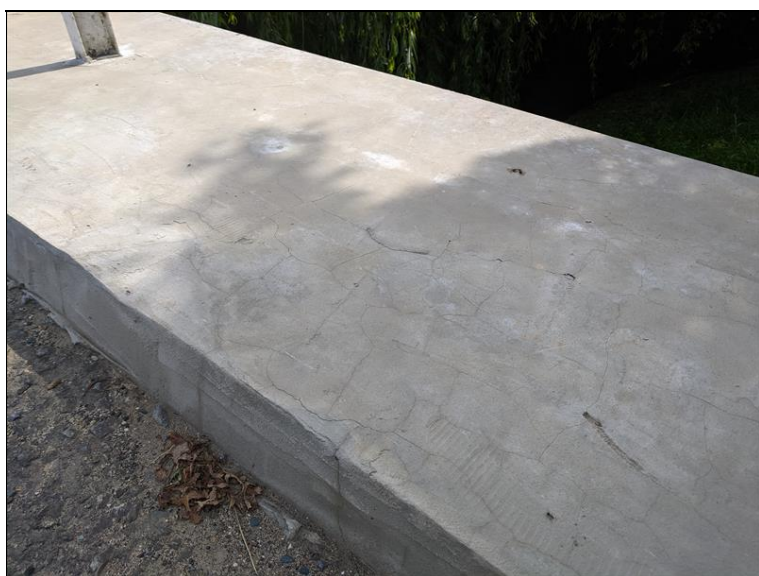
Popraskaný sanovaný povrch římsy

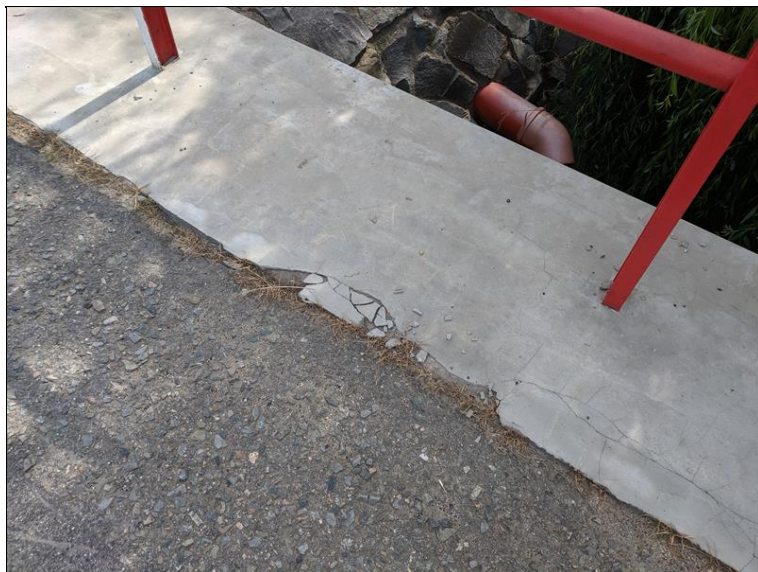
Odlupování povrchu, růst vegetace.

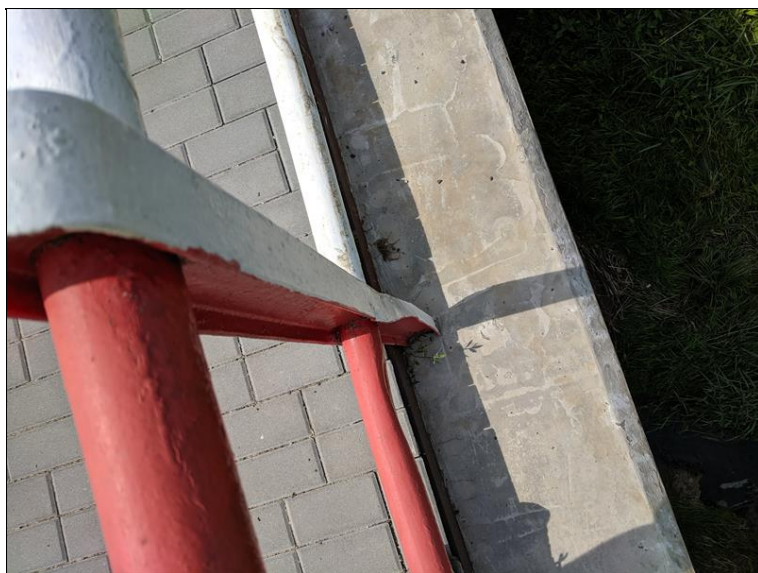
Deformovaný sloupek zábradlí
