# **Most 602-008**

Most přes Augšperský potok v Troubsku

## **HLAVNÍ PROHLÍDKA**

Datum provedení prohlídky: 1.6.2018

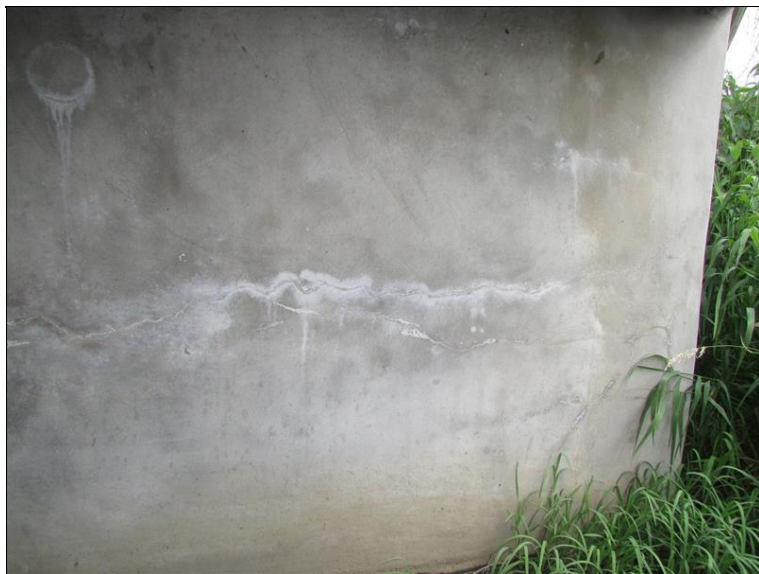
[1.1]	1.2	Mostní podpěry a křídla	Na levém okraji mostu vodorovné trhliny v omítce s průsaky, vápennými výluhy. Lokálně se odlupuje sanace povrchu opěr.
-------	-----	-------------------------	--

Pohled na opěru OP1 vlevo - vodorovná trhlina s průsaky

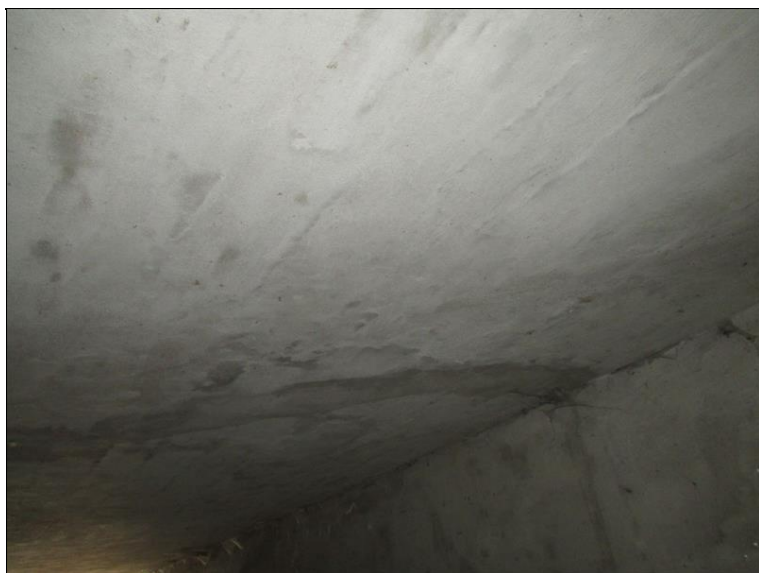
[2.1]	2.1	Nosná konstrukce	Podhled NK je suchý, upravený sanační maltou, bez závad.
-------	-----	------------------	--

podhled NK

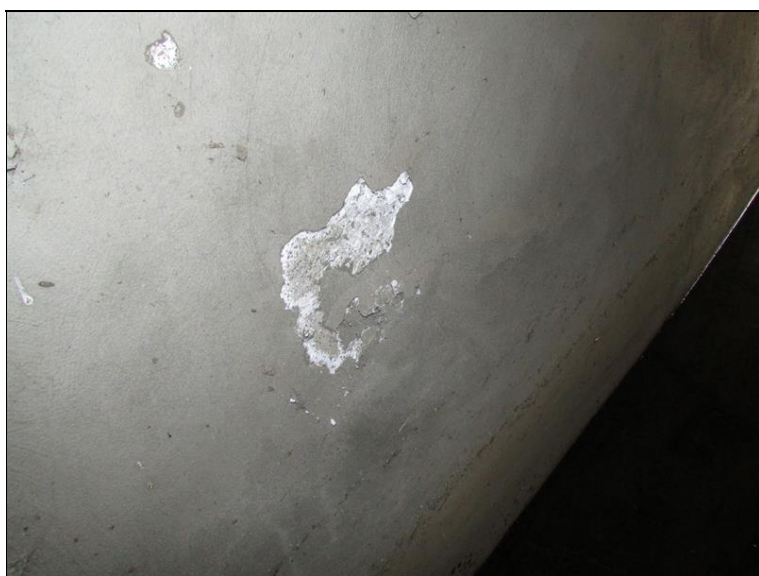
Odlupující se vrstva sanace na OP2

| [3] | 1.2 | Mostní podpěry a křídla | Opravit odlupující se sanaci |

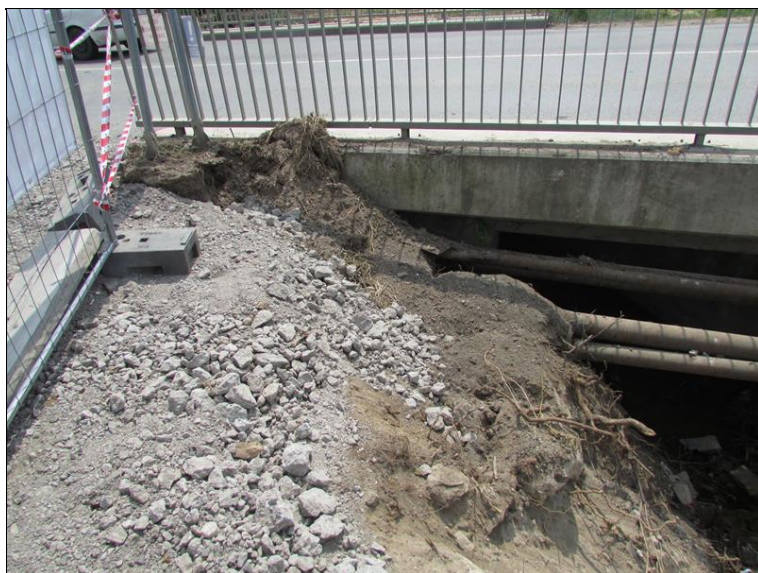
[5.1]	5	Další část mostu	V bezprostřední blízkosti mostu - u OP1 vpravo probíhá stavba. V rámci stavby a úpravy staveništní cesty byla zasypána pravá římsa a část koryta. Bylo také posprejováno zábradlí, ke kterému je připevněna cedulka.
-------	---	------------------	--

pravá římsa u OP1 zahrnuta zeminou od přilehlé probíhající stavby

| [2] | 5 | Další část mostu | Pohlídat , aby po dokončení stavby bylo uvedeno území kolem mostu do původního stavu - zejména očistit římsu. |
