# **Most 430-018**

Most přes Hanou ve Vyškově

## **HLAVNÍ PROHLÍDKA**

Datum provedení prohlídky: 27.6.2018

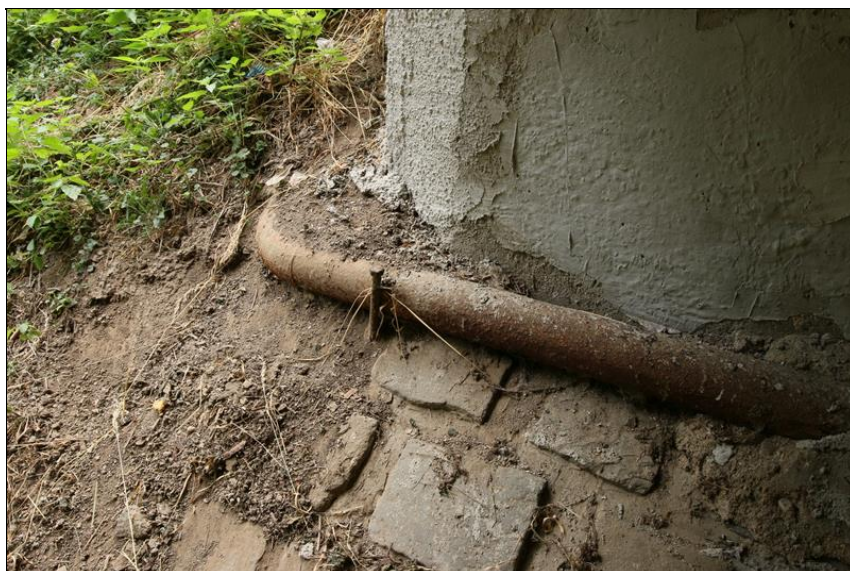
IMG\_7558.JPG

- [4.1] 4.6 Území pod mostem a přístupové cesty Opevnění koryta na části porušené, vypadané kameny, vymleté spárování na okolních částech.
- [4.2] 4.7 Cizí zařízení na mostě Koroze konzol nesoucích chráničku na mostě a chráničky, koroze chráničky položené u opěry.

#### 4.7 Cizí zařízení na mostě

Koroze konzol nesoucích chráničku na mostě a chráničky, koroze chráničky položené u opěry.

| [4] | 4.7 | Cizí zařízení na mostě | Upozornit správce sítě. |

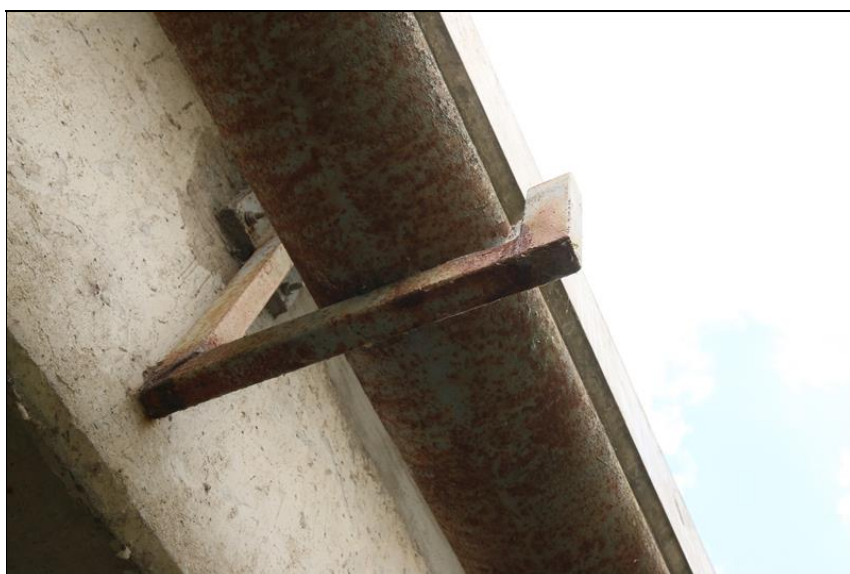
IMG\_7559.JPG

#### 4.7 Cizí zařízení na mostě

Koroze konzol nesoucích chráničku na mostě a chráničky, koroze chráničky položené u opěry.

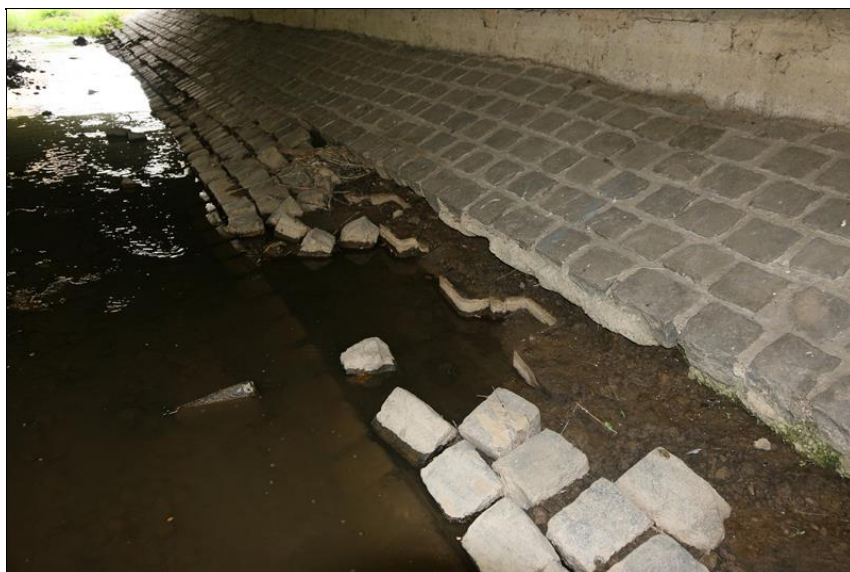
IMG\_7561.JPG

#### **4.6 Území pod mostem a přístupové cesty**

Opevnění koryta na části porušené, vypadané kameny, vymleté spárování na okolních částech.

| [3] | 4.6 | Území pod mostem a přístupové cesty | Opravit opevnění koryta. |

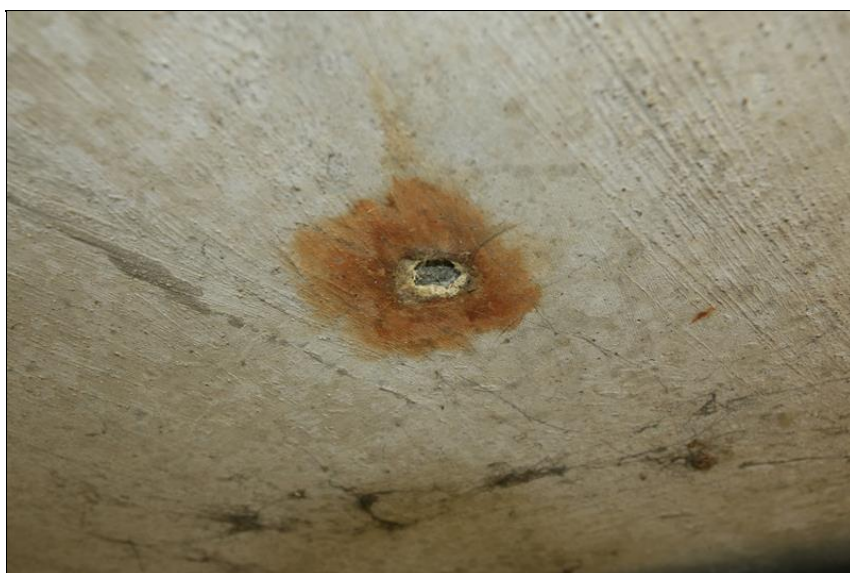
IMG\_7562.JPG

- [2.1] 2.1 Nosná konstrukce Lokální koroze výztuže a trhlinky v betonu na spodním líci NK v okolí posledních dvou nosníků na povodní straně.
- [2.2] 2.2 Ložiska, klouby Ponechání dočasné výplně po opravě ve spáře mezi NK a opěrou.
- [2.3] 2.3 Mostní závěry Netěsnící a nedržící tmel v dilatačních sparách na chodníkových římsách.

#### **2.1 Nosná konstrukce**

Lokální koroze výztuže a trhlínky v betonu na spodním líci NK v okolí posledních dvou nosníků na povodní straně.

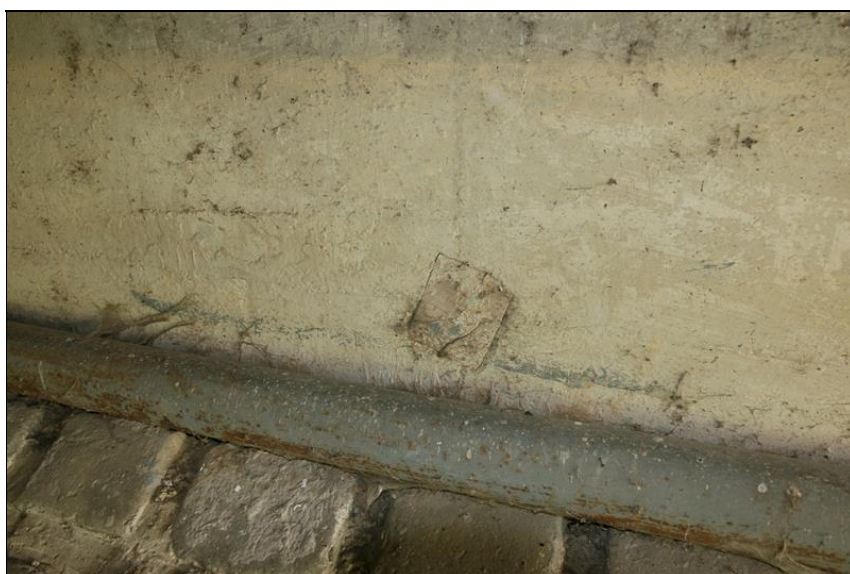
IMG\_7563.JPG

- [1.1] 1.2 Mostní podpěry a křídla Dřevěná kostka v těle opěry ještě z doby výstavby.

#### **1.2 Mostní podpěry a křídla**

Dřevěná kostka v těle opěry ještě z doby výstavby.

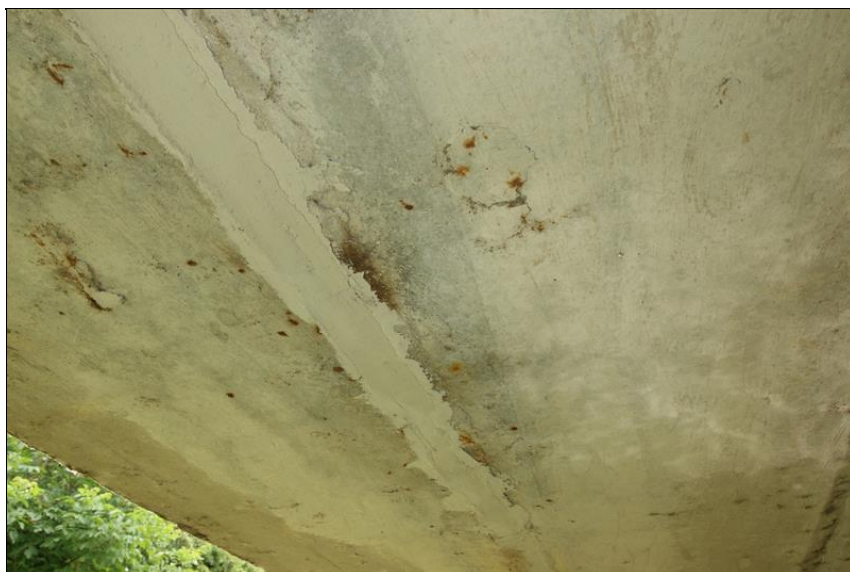
IMG\_7564.JPG

### **2.1 Nosná konstrukce**

Lokální koroze výztuže a trhlinky v betonu na spodním líci NK v okolí posledních dvou nosníků na povodní straně.

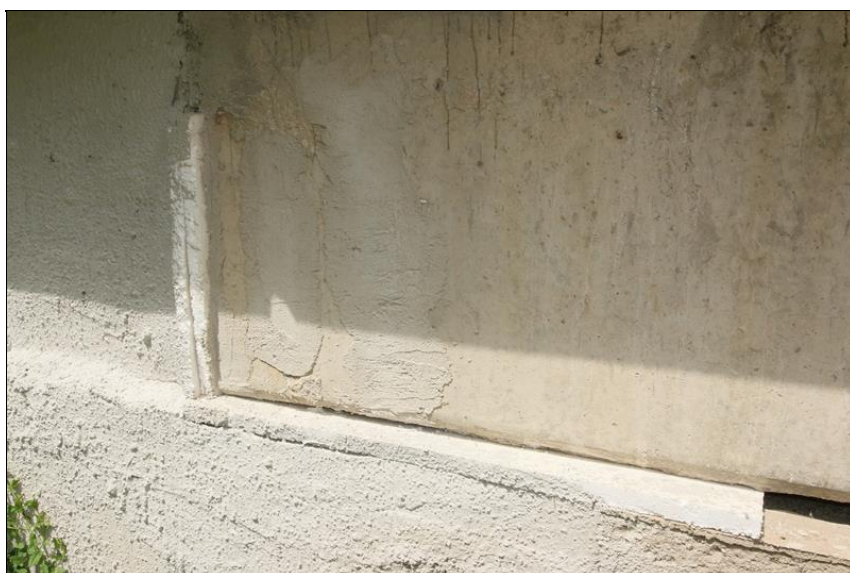
IMG\_7565.JPG

### **2.2 Ložiska, klouby**

Ponechání dočasné výplně po opravě ve spáře mezi NK a opěrou.

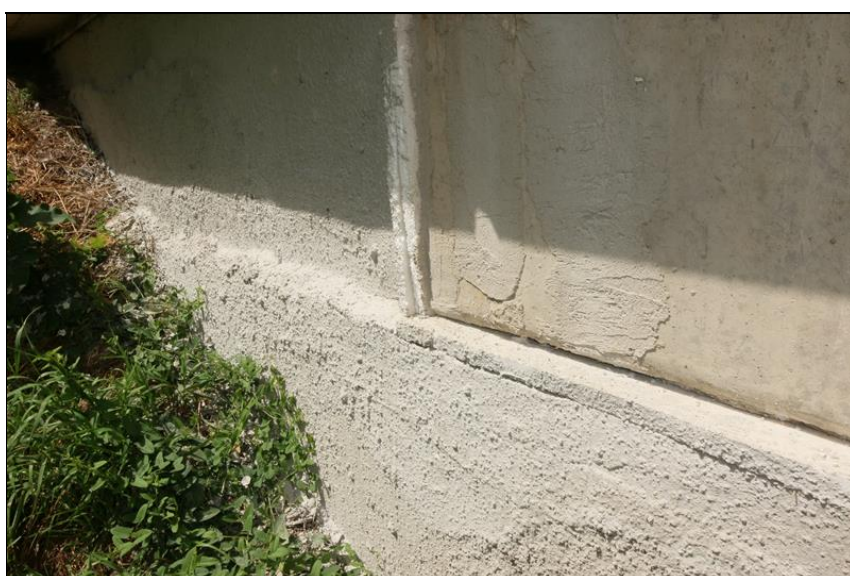
IMG\_7566.JPG

### **2.2 Ložiska, klouby**

Ponechání dočasné výplně po opravě ve spáře mezi NK a opěrou.

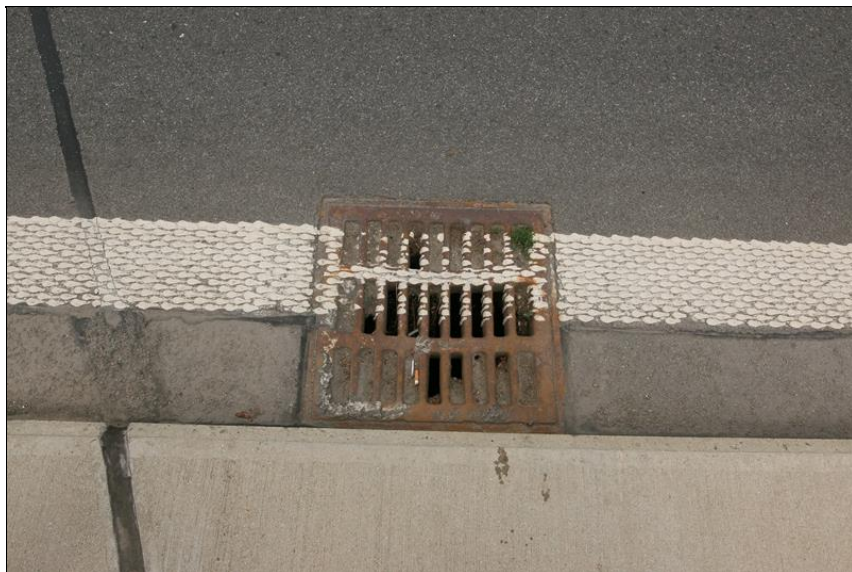
IMG\_7567.JPG

- [3.1] 3.1 Vozovka Vyhnuté obrubníky a zvlněná dlažba na středním dělicím pásu.
- [3.2] 3.6 Odvodnění mostu Zanesená vpust'.

**3.6 Odvodnění mostu**  
Zanesená vpust'.

| [2] | 3.6 | Odvodnění mostu | Vyčistit vpust' |

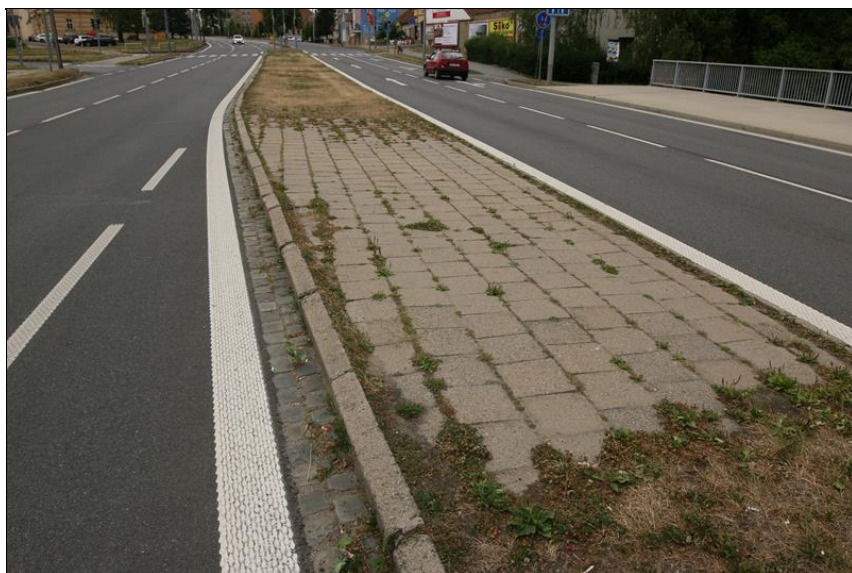
IMG\_7568.JPG

**3.1 Vozovka**  
Vyhnuté obrubníky a zvlněná dlažba na středním dělicím pásu.

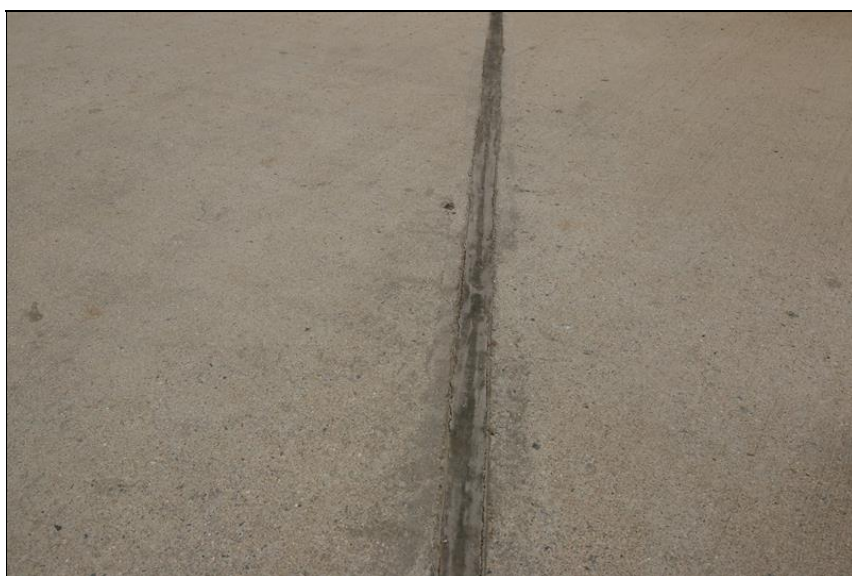
IMG\_7569.JPG

**2.3 Mostní závěry**  
Netěsnící a nedržící tmel v dilatačních sparách na chodníkových římsách.

| [1] | 2.3 | Mostní závěry | Odstranit starý tmel a znovu provést utěsnění spar. |
