Most 39919-1

Most přes Jevišovku ve Výrovicích

PRVNÍ HLAVNÍ PROHLÍDKA

Datum provedení prohlídky: 27.11.2019

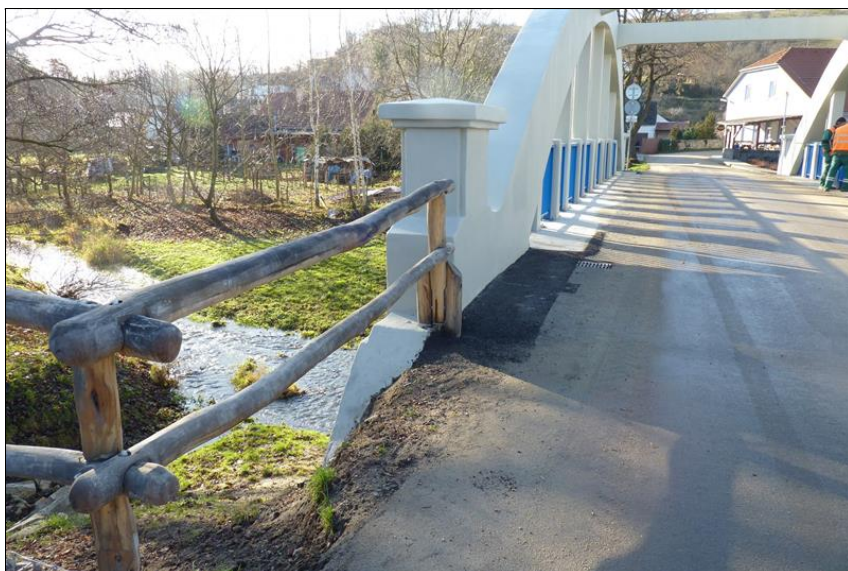
| [4.3] | 4.6 | Území pod mostem a přístupové cesty | Svahy u opěr jsou upraveny, na konci mostu na pravé straně provedena nová gabionová zeď opatřená dřevěným zábradlím se dvěma madly. |

Pravá strana vozovky, dřevěné zábradlí na konci mostu

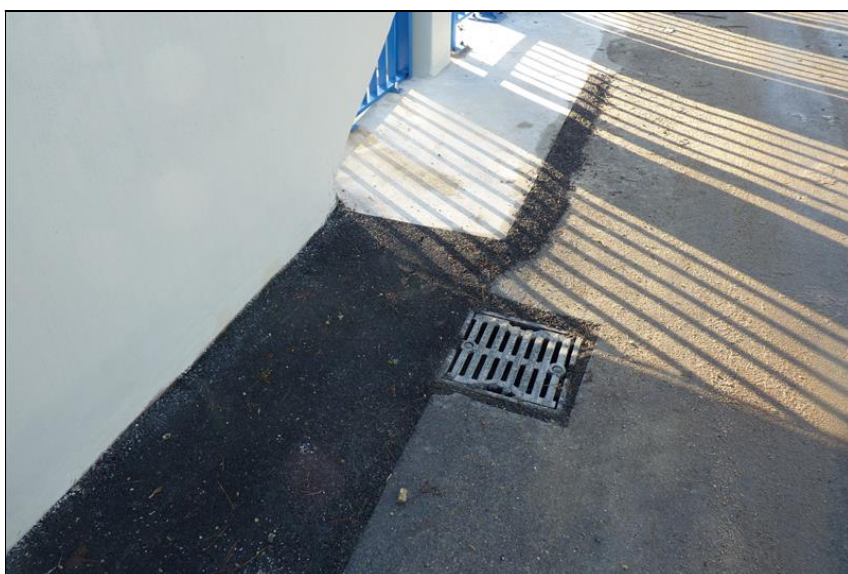
| [3.5] | 3.6 | Odvodnění mostu | Osazeny nové odvodňovače, svody prochází trubkami původních odvodňovačů. Kolem mřížek odvodňovačů v řezané spáře zatěsnění živící. |

Mostní odvodňovač na pravé straně na konci mostu

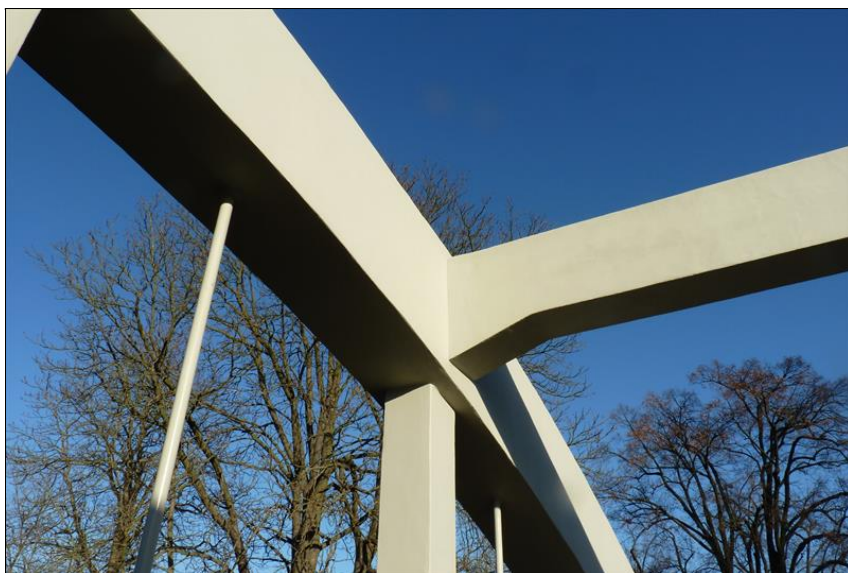
Příčné ztužidlo oblouku

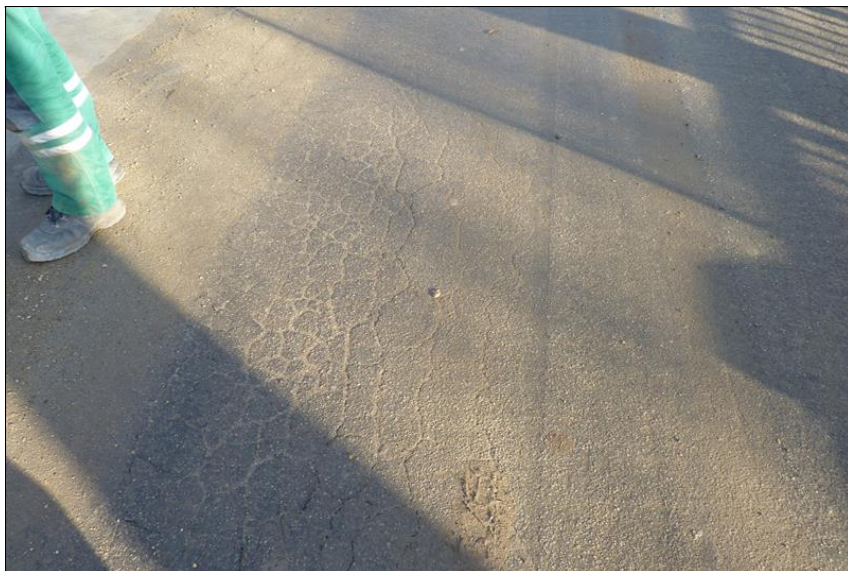
| [3.1] | 3.1 | Vozovka | Vozovka na mostě nebyla opravována, pouze v prodloužení betonových chodníků v patě oblouku byl proveden nový povrch z AB. Povrch vozovky je porušen místně sítí trhlin. |

Trhliny ve vozovce na mostě

| [1] | 3.1 | Vozovka | Provedení nové obrušné vrstvy vozovky |

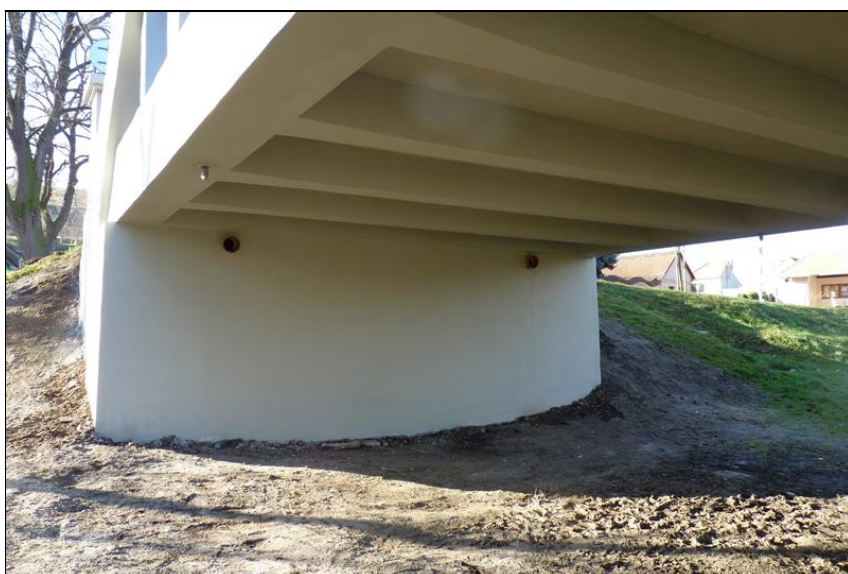
Pohled na OP1

| [1.2] | 1.2 | Mostní podpěry a křídla | Provedeny sanace- sanační malta SIKAREP, jemná správková malta SIKAMONOTOP 620, penetrační nátěr Sikagard 552W Aquaprimer, ochranný nátěr Sikagard 550W Elastic- Materiál pro nátěr a sanaci: výrobce Sika CZ, s.r.o., Bystrčka 1132/36, CZ-624 00 Brno. Provedené sanace bez závad. |

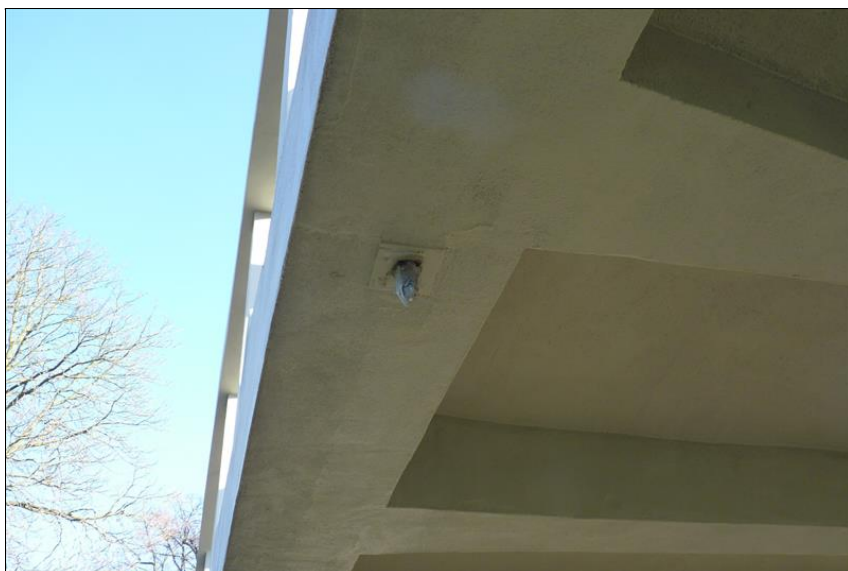
| [2.1] | 2.1 | Nosná konstrukce | ŽB deska, oblouk i táhla jsou sanována, opatřena ochranným nátěrem, nebyly zjištěny závady. Kotvení ocelových táhel je bez závad. |

Detail kotvy ocelového táhla mezi obloukem a deskou mostovky

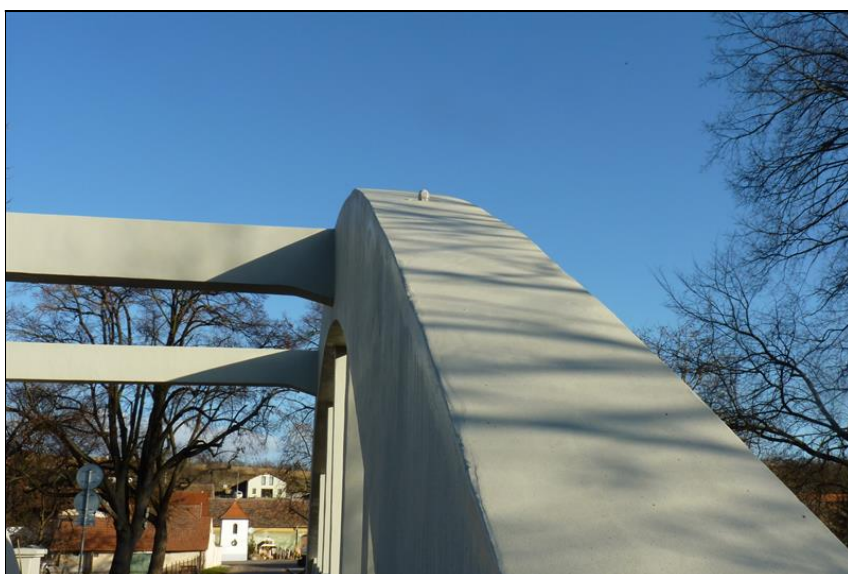
Kotvení táhla na oblouku

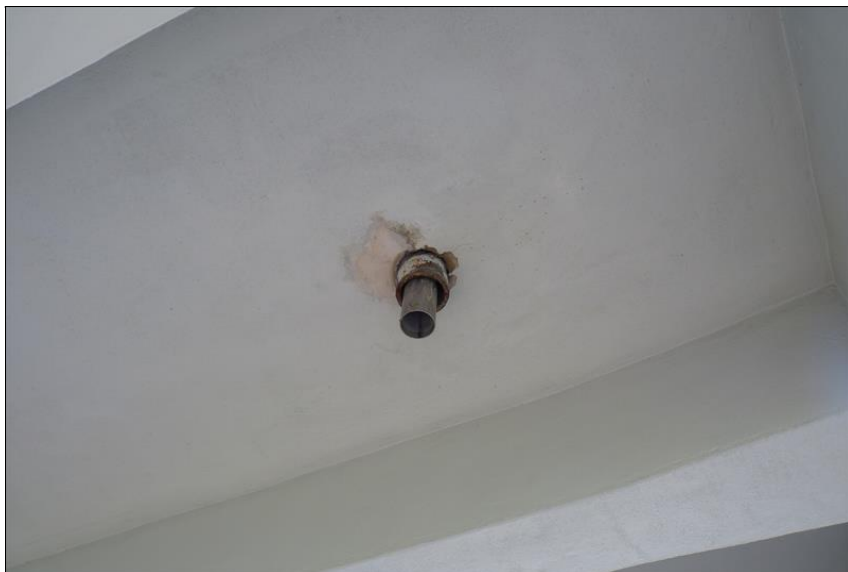
Detail svodu odvodňovače

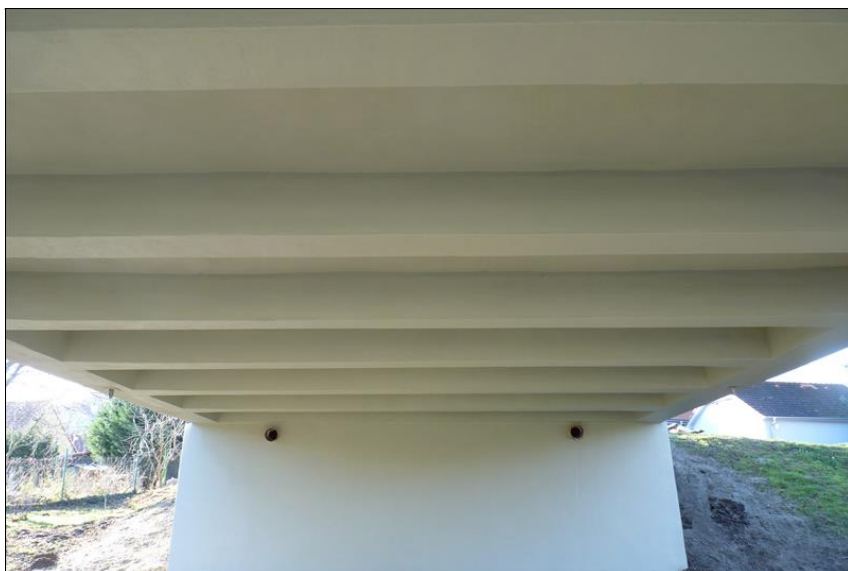
| [3.4] | 3.5 | Izolační systém mostovky | Na podhledu NK nebyly zjištěny stopy zatékání. |

Podhled ŽB desky mostovky

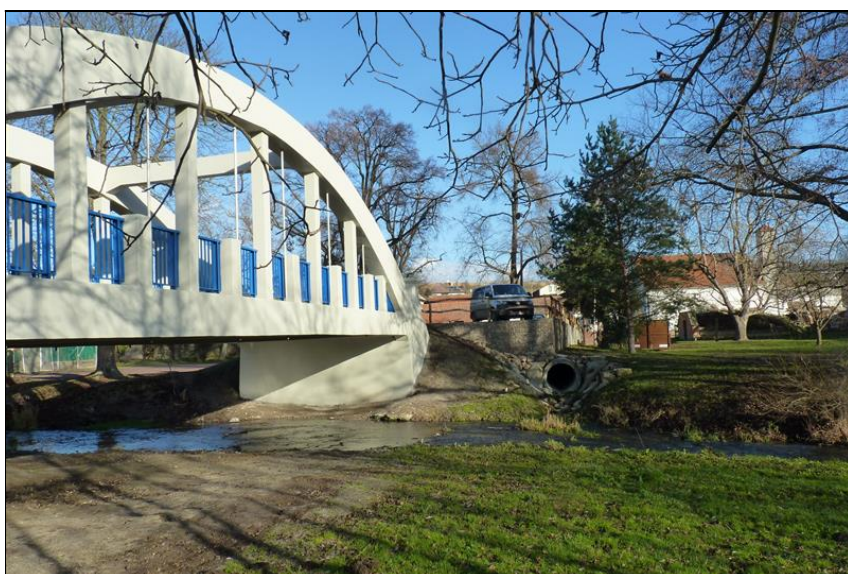
Úprava svahu za mostem na levé straně straně
