# **Most 37933-2**

Most přes Drnůvku v Nosálovicích

## **HLAVNÍ PROHLÍDKA**

**Objekt: Most ev.č. 37933-2 (Most přes Drnůvku v Nosálovicích)**

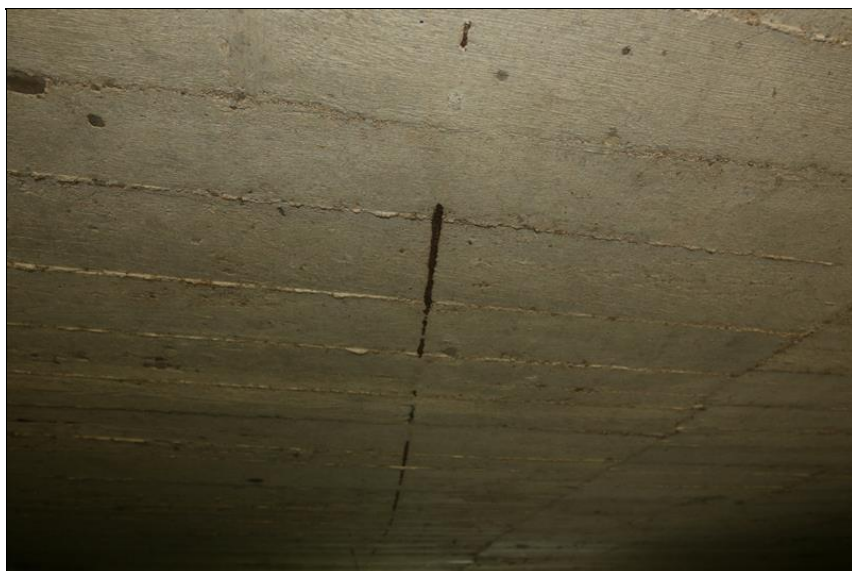
IMG\_7638.JPG

[2.1]	2.1	Nosná konstrukce	Odpadlá krycí vrstva betonu vlevo u opěry 1, odhalená a korodující výztuž. Korodující ocelové distanční podložky v polovině rozpětí.
-------	-----	------------------	--

### 2.1 Nosná konstrukce

Odpadlá krycí vrstva betonu vlevo u opěry 1, odhalená a korodující výztuž. Korodující ocelové distanční podložky v polovině rozpětí.

[4] 2.1 Nosná konstrukce

Sanovat pohled NK.

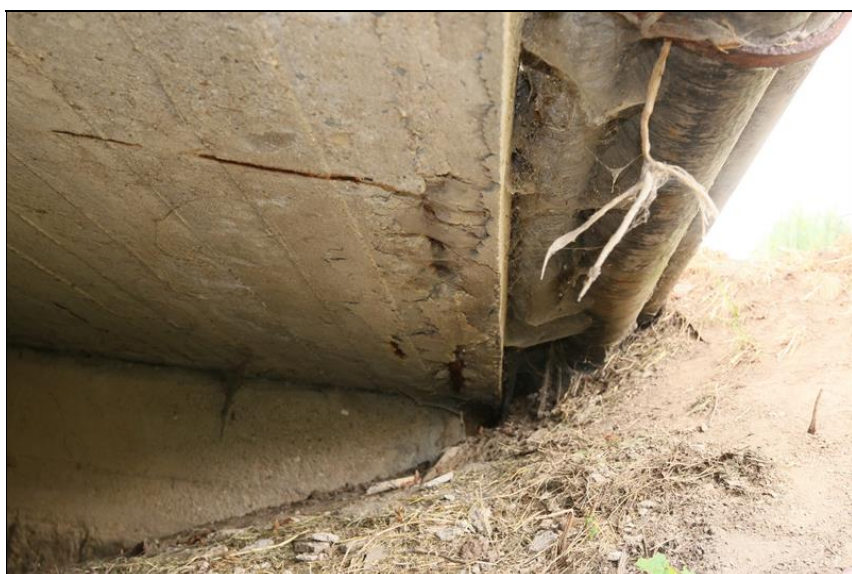
IMG\_7639.JPG

### 2.1 Nosná konstrukce

Odpadlá krycí vrstva betonu vlevo u opěry 1, odhalená a korodující výztuž. Korodující ocelové distanční podložky v polovině rozpětí.

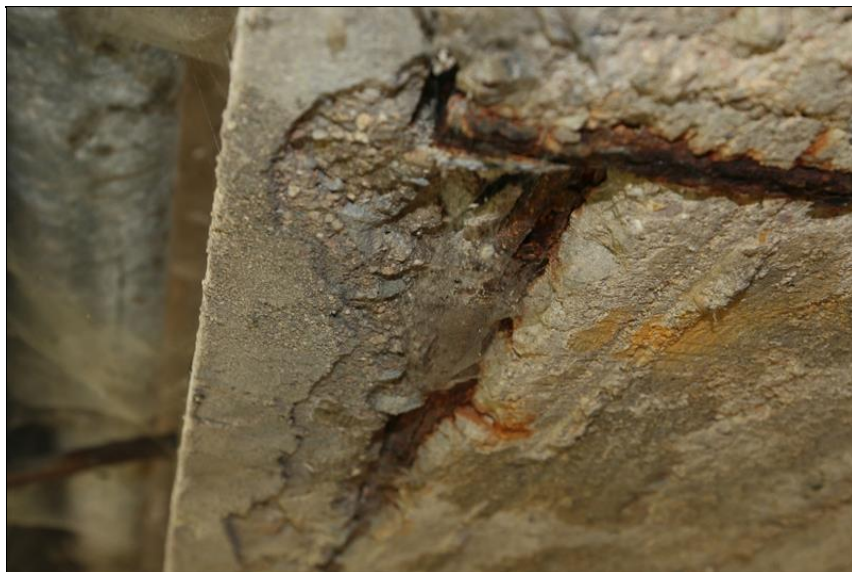
IMG\_7640.JPG

#### **2.1 Nosná konstrukce**

Odpadlá krycí vrstva betonu vlevo u opěry 1, odhalená a korodující výztuž. Korodující ocelové distanční podložky v polovině rozpětí.

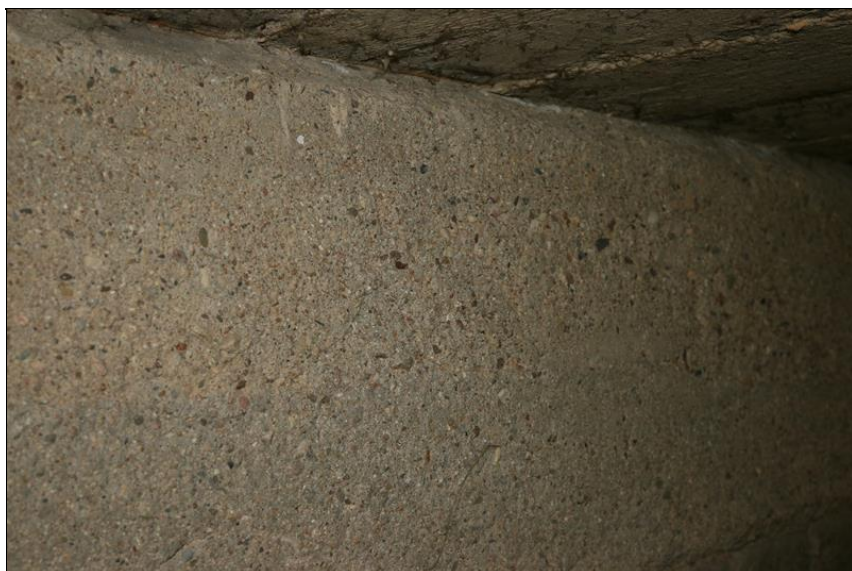
IMG\_7641.JPG

[1.1]	1.1	Základy mostních podpěr a křídel	Degradovaný povrch betonových opěr
-------	-----	----------------------------------	------------------------------------

#### **1.1 Základy mostních podpěr a křídel**

Degradovaný povrch betonových opěr

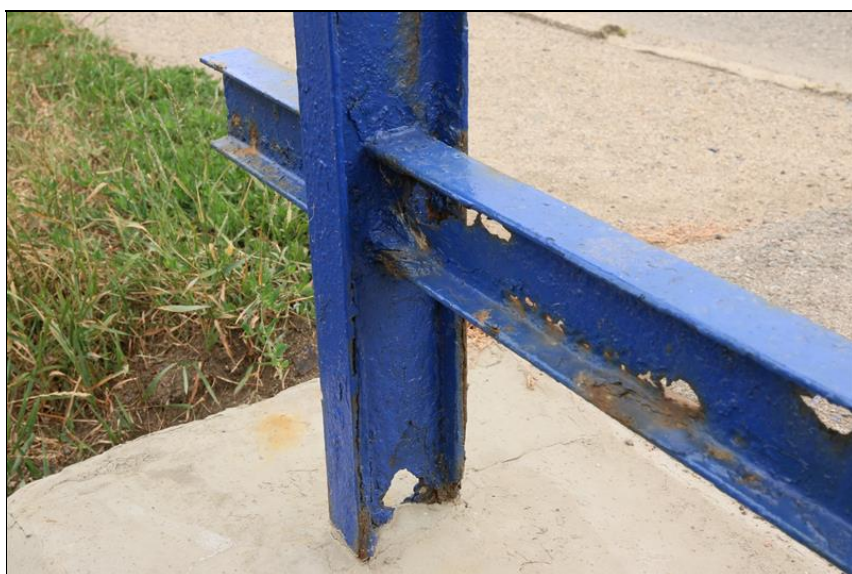
IMG\_7642.JPG

[4.1]	4.2	Zábradlí	Zábradlí je na mnoha místech zcela prorezlé, u zábradlí vlevo urezlé šroubové spojení příčl. Zábradlí vpravo deformované nárazem.
-------	-----	----------	---

#### **4.2 Zábradlí**

Zábradlí je na mnoha místech zcela prorezlé, u zábradlí vlevo urezlé šroubové spojení příčlí. Zábradlí vpravo deformované nárazem.

[3]	4.2	Zábradlí	Zábradlí bude třeba osadit nové, uchycené skrz patní desky do betonu říms.
-----	-----	----------	--

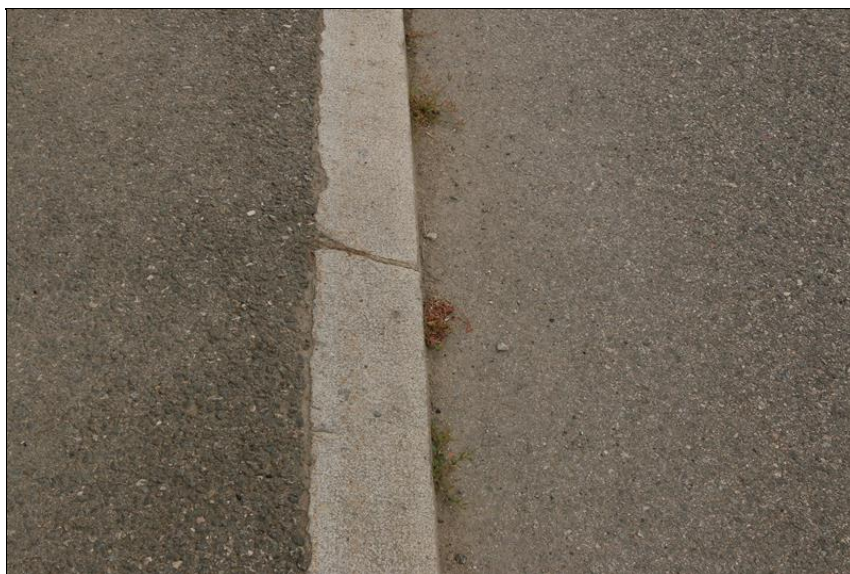
IMG\_7643.JPG

[3.1]	3.1	Vozovka	Uchycená vegetace na krajích vozovky.
-------	-----	---------	---------------------------------------

### 3.1 Vozovka

Uchycená vegetace na krajích vozovky.

[1]	3.1	Vozovka	Kraje vozovky periodicky čistit.
-----	-----	---------	----------------------------------

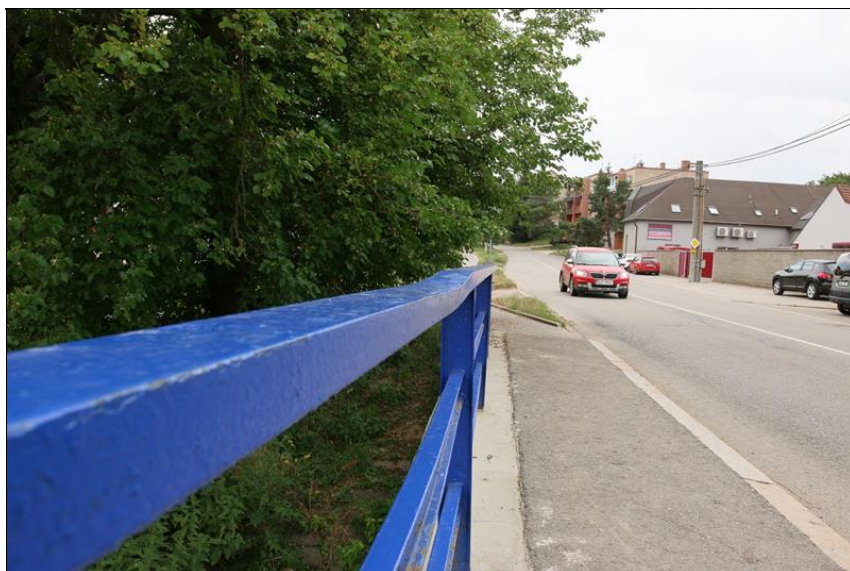
IMG\_7645.JPG

### 4.2 Zábradlí

Zábradlí je na mnoha místech zcela prorezlé, u zábradlí vlevo urezlé šroubové spojení příčlí. Zábradlí vpravo deformované nárazem.

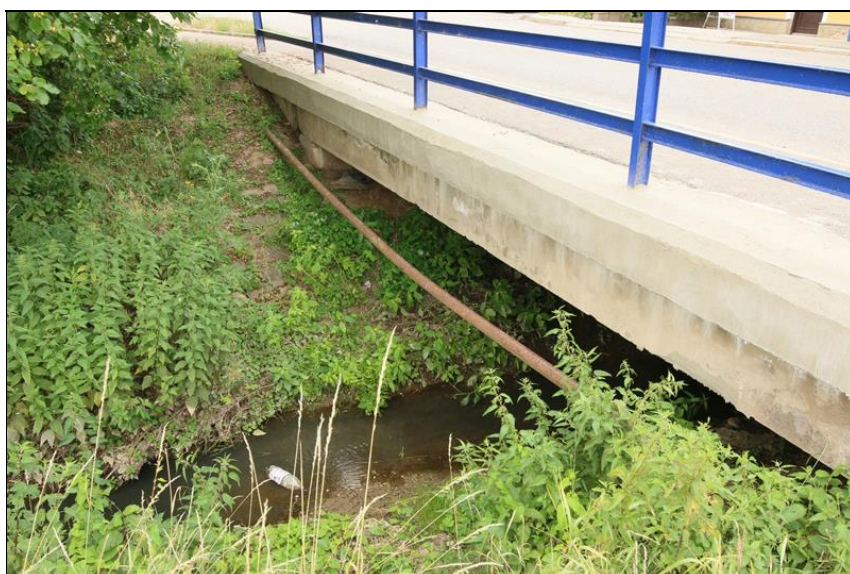
IMG\_7646.JPG

[4.2]	4.7	Cizí zařízení na mostě	Chránička vpravo značně prohnutá, počínající koroze. U potrubí vlevo korodující ocelové konzoly.
-------	-----	------------------------	--

### 4.7 Cizí zařízení na mostě

Chránička vpravo značně prohnutá, počínající koroze. U potrubí vlevo korodující ocelové konzoly.

[2]	4.7	Cizí zařízení na mostě	Upozornit správce sítě na stav chráničky vpravo
-----	-----	------------------------	---

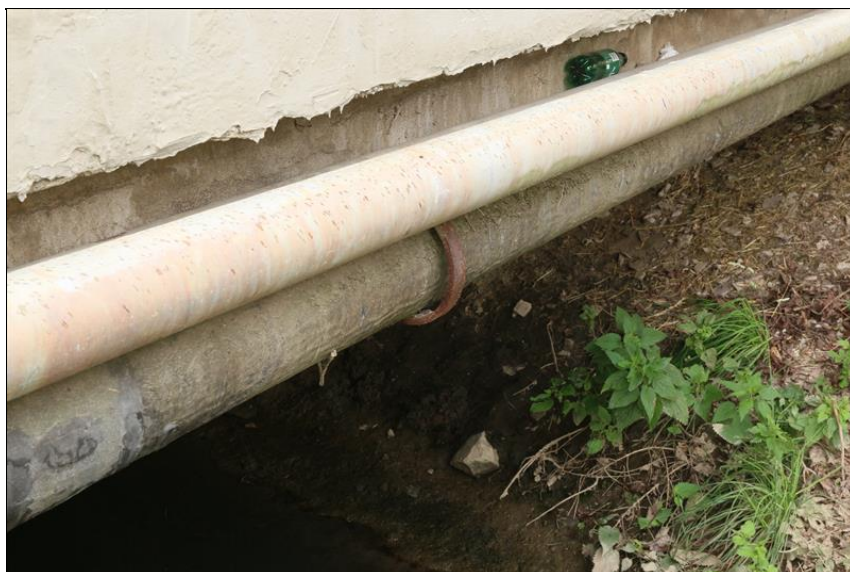
IMG\_7647.JPG

#### 4.7 Cizí zařízení na mostě

Chránička vpravo značně prohnutá, počínající koroze. U potrubí vlevo korodující ocelové konzoly.

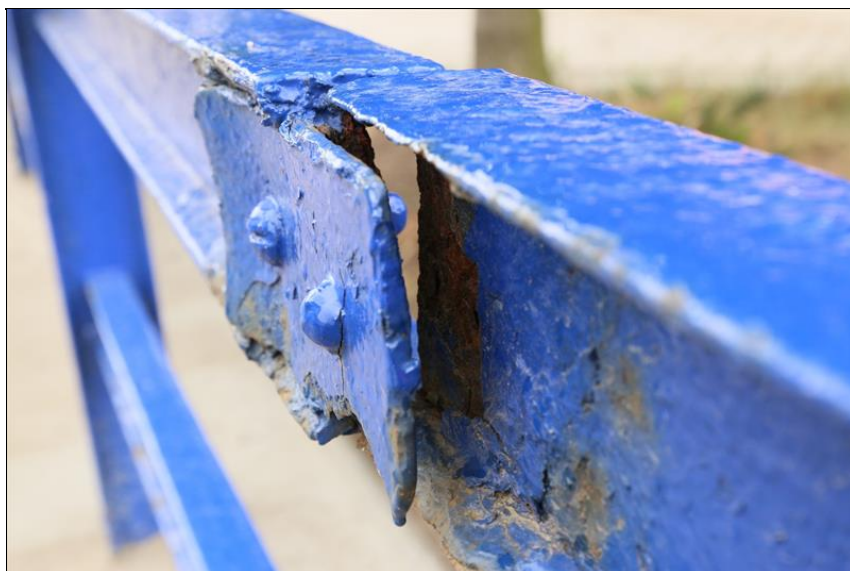
IMG\_7648.JPG

#### 4.2 Zábradlí

Zábradlí je na mnoha místech zcela prorezlé, u zábradlí vlevo urezlé šroubové spojení příčlí. Zábradlí vpravo deformované nárazem.
