Most přes místní potok ve Velešovicích

HLAVNÍ PROHLÍDKA

Objekt: Most ev.č. 3836-3 (Most přes místní potok ve Velešovicích)

Datum provedení prohlídky: 7.6.2021

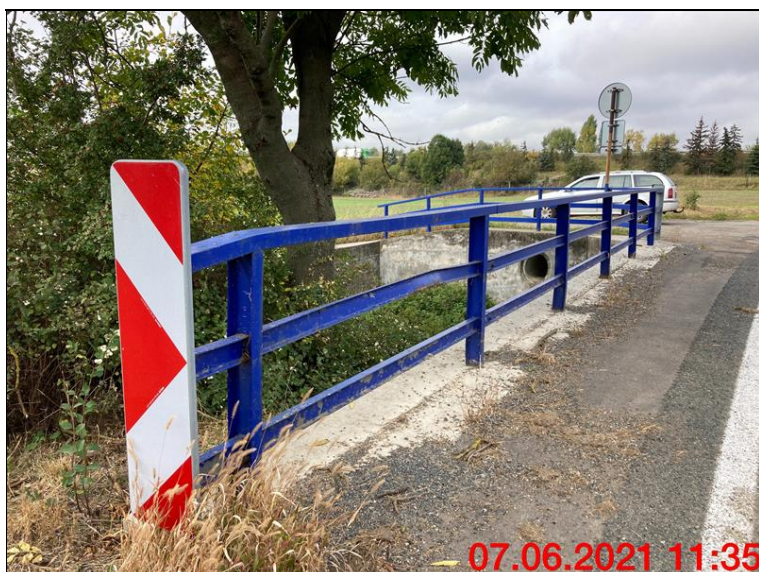
03.Zábradlí na levé straně.JPG

| [4.1] 4.2 | Zábradlí | - konstrukce zábradlí neodpovídá současným normovým požadavkům dle ČSN 73 6201 |

| [2] 4.2 | Zábradlí | Provést nové konstrukční uspořádání mostního zábradlí v souladu s požadavky ČSN 73 6201(výška 1.10 m + svislá výplň s maximální velikostí otvoru mezi jednotlivými pruty 0.12 m). |

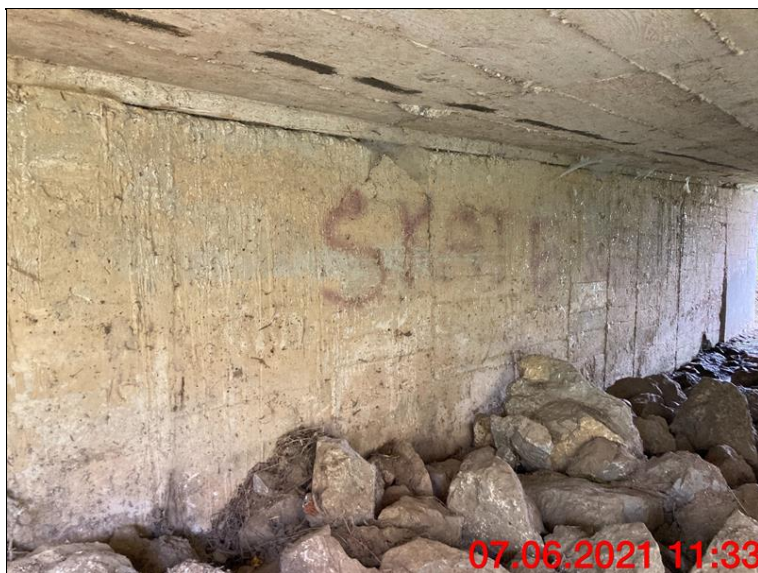
05.OP1.JPG

| [1.1] 1.2 | Mostní podpěry a křídla | - pavoučité trhlinky v omítce

- líce opěr degradace betonu až do hl. 4cm - průsaky vody pod římsami
- zatékání na uložení, v místech zatékání degradace betonu
- vodorovné trhliny v křídlech |

| [3] 1.2 | Mostní podpěry a křídla | Sanace degradovaného betonu. |

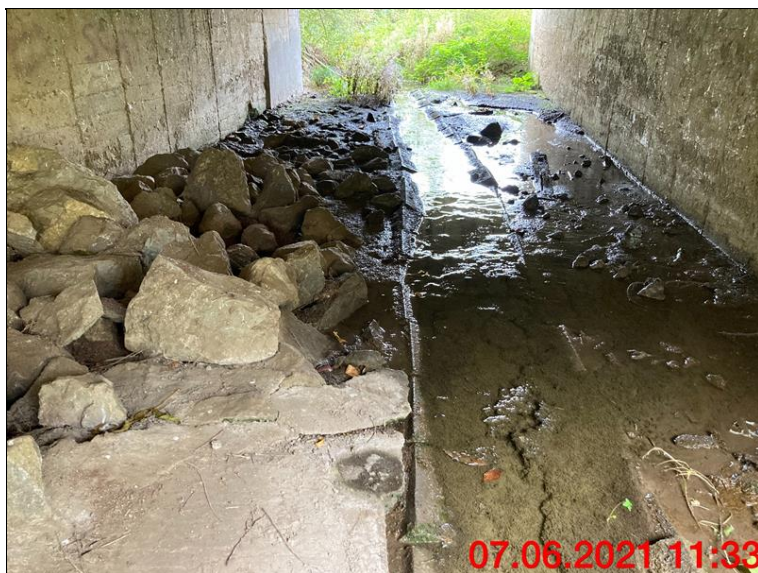
08.Území pod mostem.JPG

| [4.2] 4.6 | Území pod mostem a přístupové cesty | - vzrostlá vegetace v korytě |

| [1] 4.6 | Území pod mostem a přístupové cesty | Odstranění vzrostlé vegetace v korytě. |

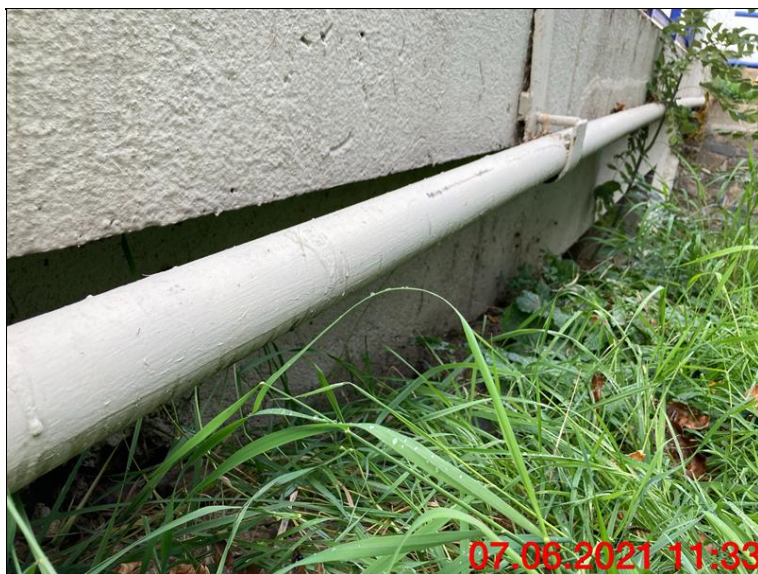
10.Ocelová chránička vpravo.JPG

[4.3] 4.7 Cizí zařízení na mostě Zavěšená chránička pod římsou pravé straně.
