# **Most 432-029**

Most přes Kyjovku v Bohuslavicích

## **HLAVNÍ PROHLÍDKA**

**Objekt: Most ev.č. 432-029 (Most přes Kyjovku v Bohuslavicích)**

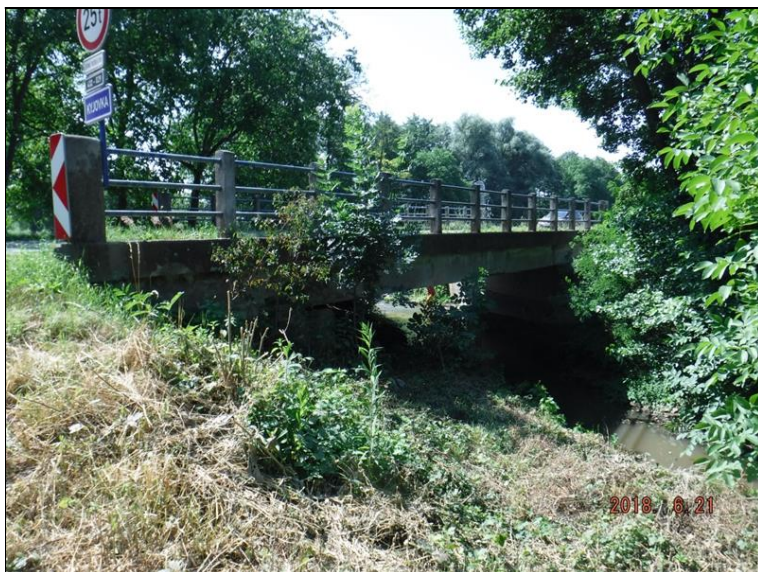
Pohled na most zprava.

Koryto potoka a prostor pod mostem zanesen naplaveninami.

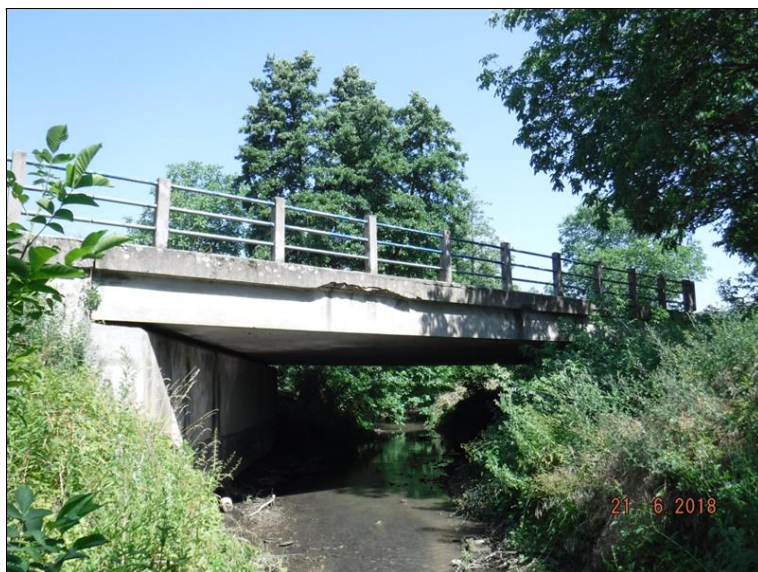
Pohled na most zleva.

Koryto potoka a prostor pod mostem zanesen naplaveninami.

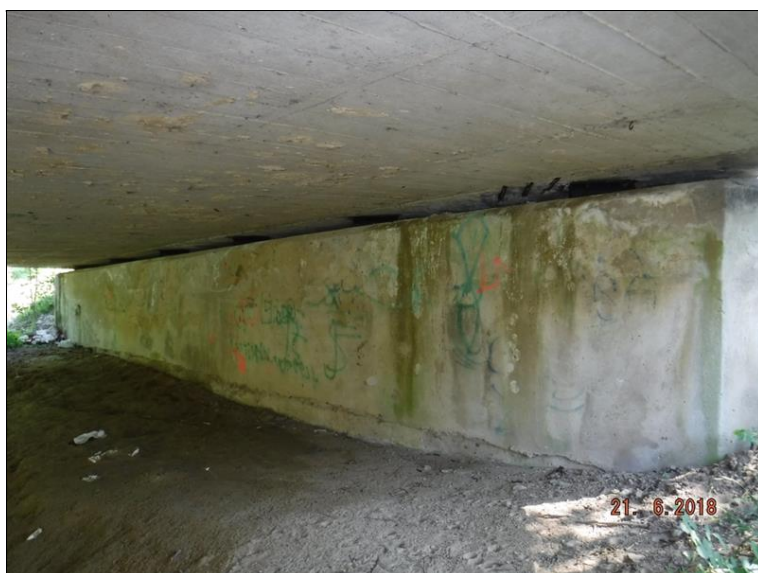
Pohled na opěru 01. Zatékání vody na líc opěry z úložného prahu a průsak vody z rubu opěry. Degradace povrchu omítky, mapy, trhliny, výluhy, odpadávání omítky.

Dochází k zatékání vody na úložné prahy přes nefunkční mostní závěry. Na lici opěr a křídel se tvoří trhliny v omítce, mapy, výluhy a řasy. Omítky plošně odpadávají a oddělují se od betonového povrchu.

Dochází k zatékání vody na boky nosné konstrukce a na úložné prahy.

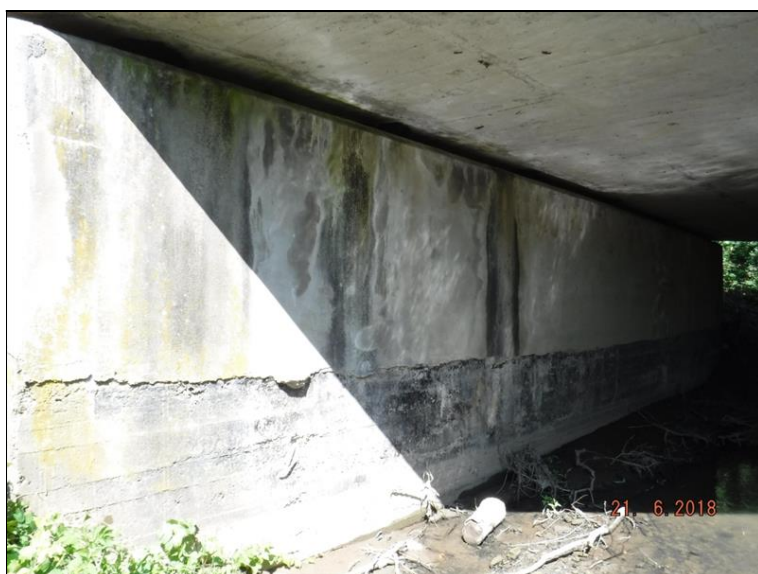
Pohled na opěru 02. Zatékání vody na líc opěry z úložného prahu a průsak vody z rubu opěry. Degradace povrchu omítky, mapy, trhliny, výluhy, odpadávání omítky. U paty opěry pravděpodobně obnažený, původně zasypaný líc opěry.

Dochází k zatékání vody na úložné prahy přes nefunkční mostní závěry. Na lici opěr a křídel se tvoří trhliny v omítce, mapy, výluhy a řasy. Omítky plošně odpadávají a oddělují se od betonového povrchu.

Dochází k odplavování zeminy před lícem opěry 02.

Dochází k zatékání vody na boky nosné

konstrukce a na úložné prahy.

- [4] 1.3.5 Zpevnění dna vodoteče V rámci opravy mostu provést opevnění opěr kamennou dlažbou do betonu ukončenou betonovými prahy s těžkým kamenným záhozem.
- [5] 2.1 Nosná konstrukce Připravit a realizovat celkovou rekonstrukci mostu zaměřenou na výměnu mostního svršku a vybavení, obnovu izolace, sanaci nosné konstrukce a spodní stavby.
- [6] 2.3 Mostní závěry V rámci opravy mostu provést výměnu mostních závěrů.

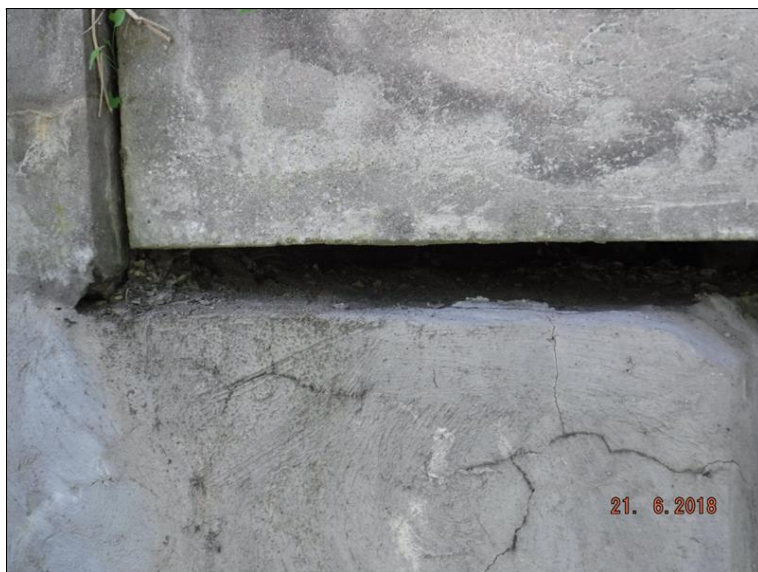
Detail uložení nosné konstrukce z pravého boku opěry 01. Trhliny v omítce, stopy po zatékání. Nečistoty na úložném prahu.

Dochází k zatékání vody na úložné prahy přes nefunkční mostní závěry. Na líci opěr a křídel se tvoří trhliny v omítce, mapy, výluhy a řasy. Omítky plošně odpadávají a oddělují se od betonového povrchu.

- [1] 1.2 Mostní podpěry a křídla Provádět čištění úložných prahů.

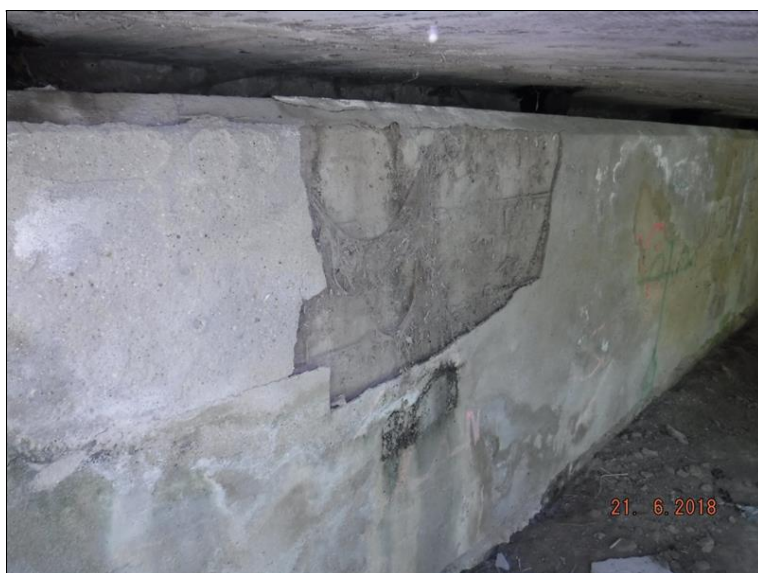
Detail části líce opěry 01. Zatékání vody na líc opěry z úložného prahu a průsak vody z rubu opěry. Degradace povrchu omítky, mapy, trhliny, výluhy, odpadávání omítky.

Dochází k zatékání vody na úložné prahy přes nefunkční mostní závěry. Na líci opěr a křídel se tvoří trhliny v omítce, mapy, výluhy a řasy. Omítky plošně odpadávají a oddělují se od betonového povrchu.

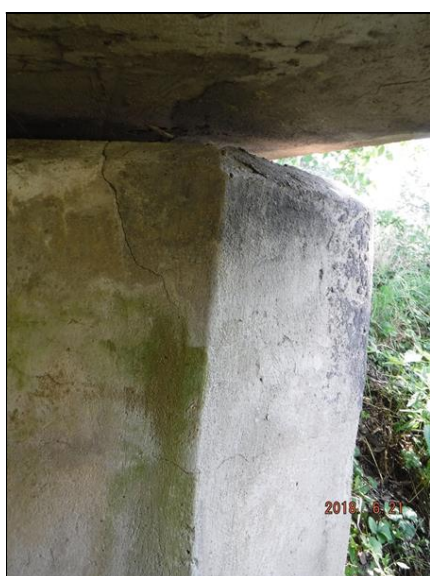
Detail levého rohu opěry 01. Zatékání vody na líc opěry z úložného prahu a průsak vody z rubu opěry. Degradace povrchu omítky, mapy, trhliny, výluhy, odpadávání omítky.

Dochází k zatékání vody na úložné prahy přes nefunkční mostní závěry. Na líci opěr a křídel se tvoří trhliny v omítce, mapy, výluhy a řasy. Omítky plošně odpadávají a oddělují se od betonového povrchu.

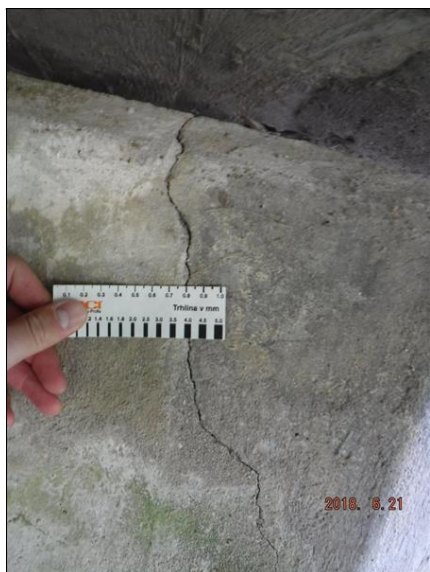
Trhliny až to šířky 0.8 mm - zastiženy v omítce, beton opěry nepřístupný.

Dochází k zatékání vody na úložné prahy přes nefunkční mostní závěry. Na lici opěr a křídel se tvoří trhliny v omítce, mapy, výluhy a řasy. Omítky plošně odpadávají a oddělují se od betonového povrchu.

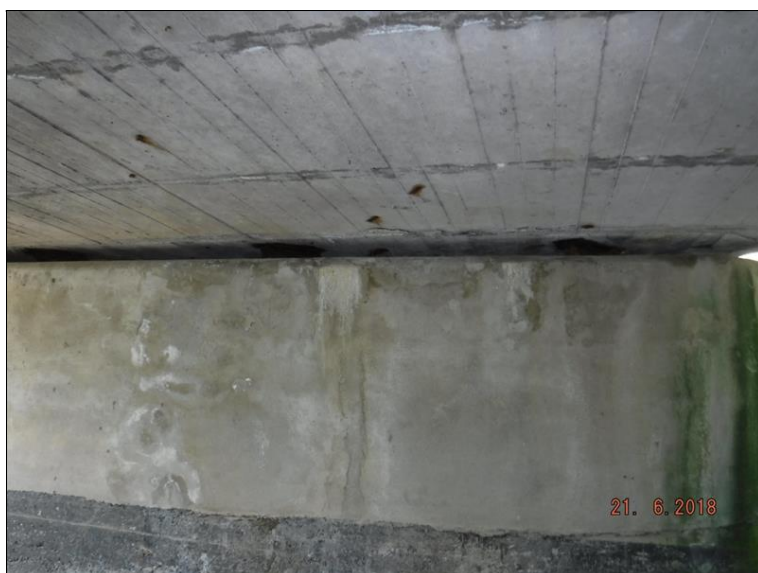
Detail části lince opěry 02. Zatékání vody na lici opěry z úložného prahu a průsak vody z rubu opěry. Degradace povrchu omítky, mapy, trhliny, výluhy, odpadávání omítky.

Dochází k zatékání vody na úložné prahy přes nefunkční mostní závěry. Na lici opěr a křídel se tvoří trhliny v omítce, mapy, výluhy a řasy. Omítky plošně odpadávají a oddělují se od betonového povrchu.

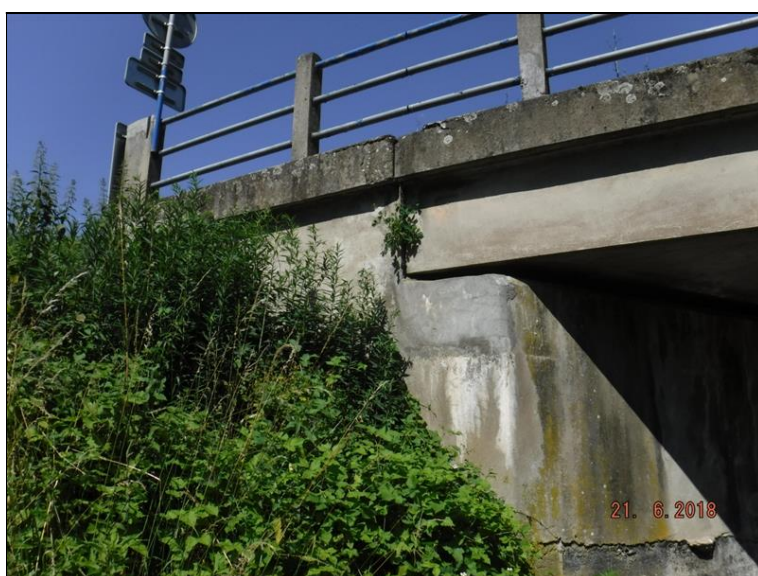
Pohled na křídlo - typický stav pro všechna křídla. Zatékání vody na lici křídla z úložného prahu a průsak vody z rubu. Degradace povrchu omítky, mapy, trhliny, výluhy, odpadávání omítky.

Dochází k zatékání vody na úložné prahy přes nefunkční mostní závěry. Na lici opěr a křídel se tvoří trhliny v omítce, mapy, výluhy a řasy. Omítky plošně odpadávají a oddělují se od betonového povrchu.

PKO zábradlí degraduje, prvky korodují, madla na několika místech přerušena. Beton sloupků zábradlí porušen trhlinami. Zábradlí nemá svislou výplň.

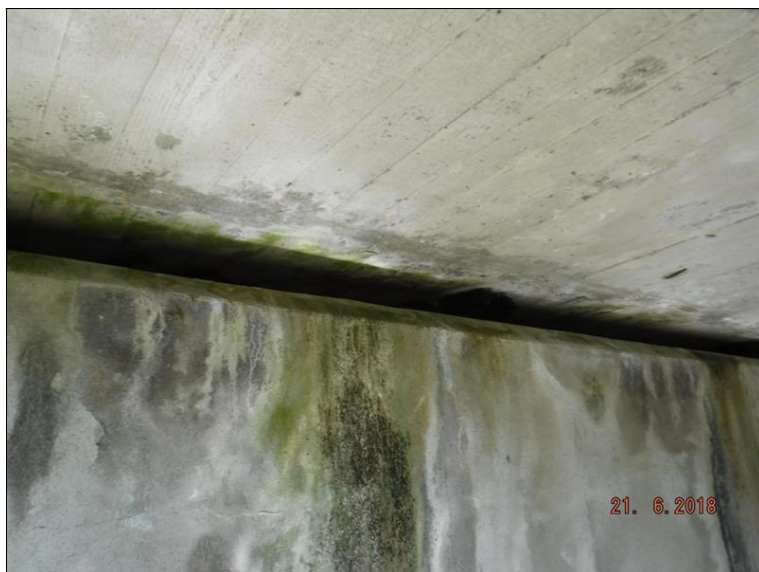
Detail úložného prahu opěry 02. Zatékání vody na líc opěry z úložného prahu a průsak vody z rubu opěry. Degradace povrchu omítky, mapy, trhliny, výluhy, odpadávání omítky.

Dochází k zatékání vody na úložné prahy přes nefunkční mostní závěry. Na líci opěr a křídel se tvoří trhliny v omítce, mapy, výluhy a řasy. Omítky plošně odpadávají a oddělují se od betonového povrchu.

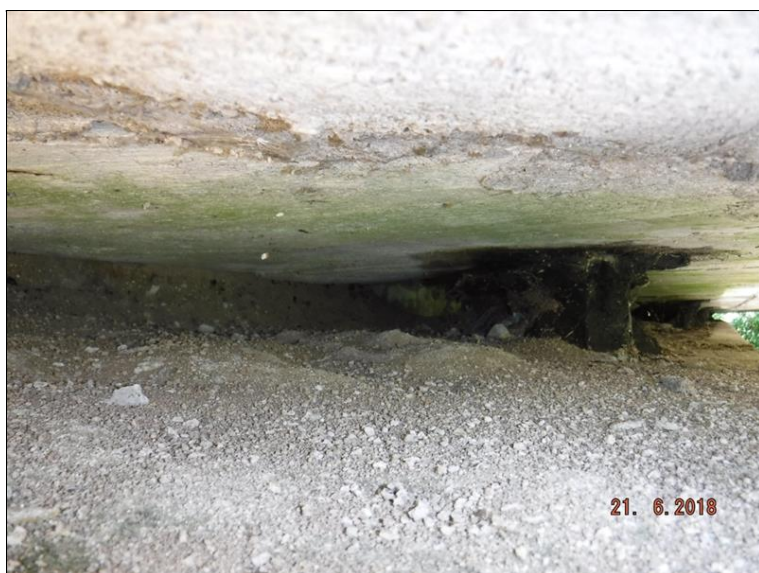
Úložný práh a ložiska na opěře 02 - Nečistoty na úložném prahu, stopy po zatékání, koroze ložisek (v nedávné době opatřena neznámým nátěrem)

Úložné prahy jsou zaneseny nečistotami.

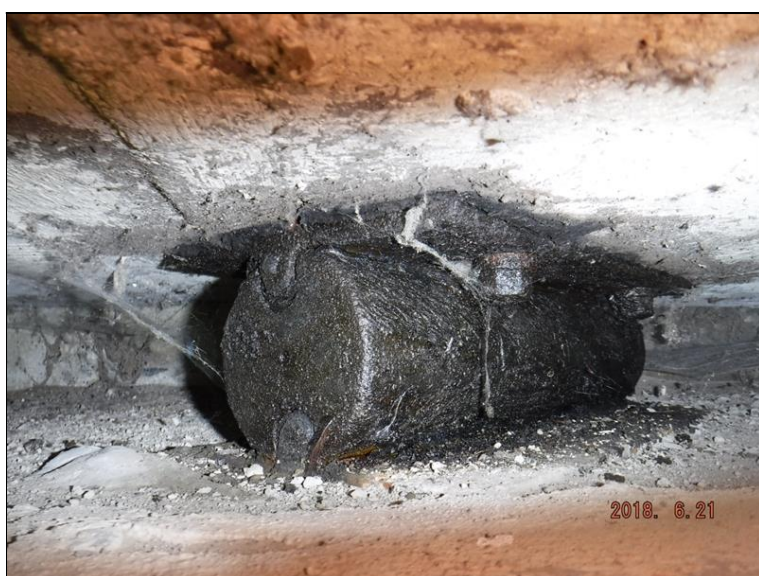
Úložný práh a ložiska na opěře 01 - Nečistoty na úložném prahu, stopy po zatékání, koroze ložisek (v nedávné době opatřena neznámým nátěrem).

Úložné prahy jsou zaneseny nečistotami.

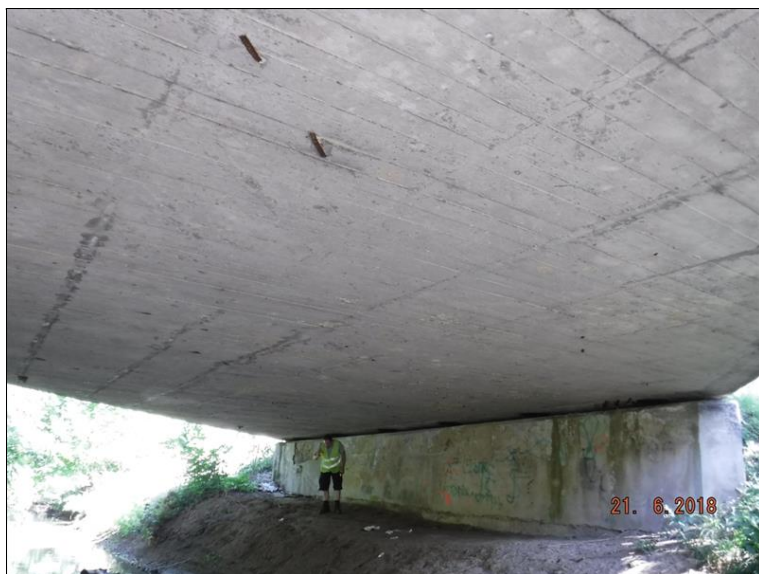
Podhled nosné konstrukce - lokální koroze obnažené výztuže.

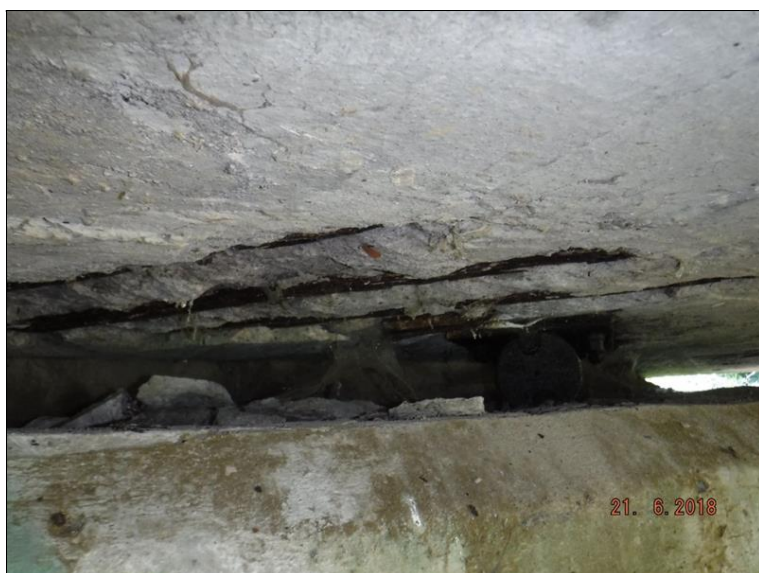
Detail lokální poruchy nosné konstrukce vlevo na opěře 01 - obnažená výztuž silně koroduje.

Dochází k zatékání vody na nosnou konstrukce a to především přes nefunkční mostní závěry v místě uložení a pod římsami i na bok nosné konstrukce.

Dochází k zatékání vody na boky nosné konstrukce a na úložné prahy.

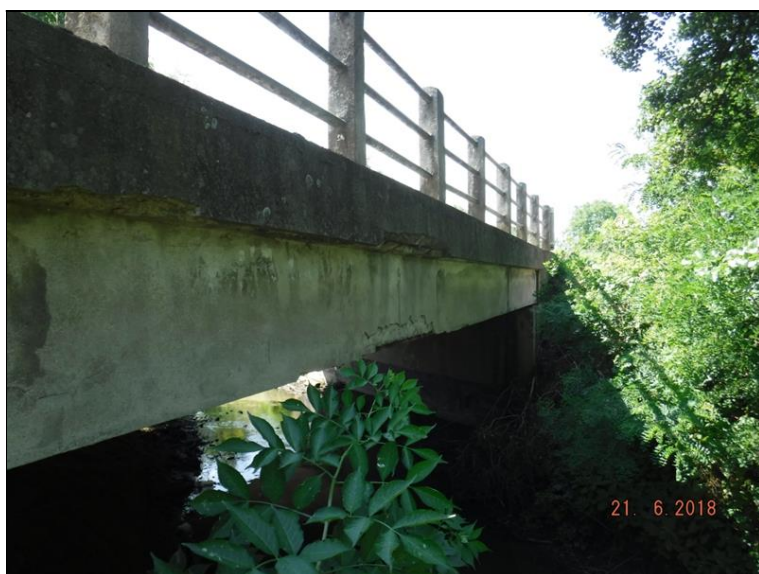
Pravá hrana nosné konstrukce - stopy po zatékání pod římsou na bok desky, degradace betonu, výluhy, mapy.

Dochází k zatékání vody na nosnou konstrukce a to především přes nefunkční mostní závěry v místě uložení a pod římsami i na bok nosné konstrukce.

PKO zábradlí degraduje, prvky korodují, madla na několika místech přerušena. Beton sloupků zábradlí porušen trhlinami. Zábradlí nemá svislou výplň.

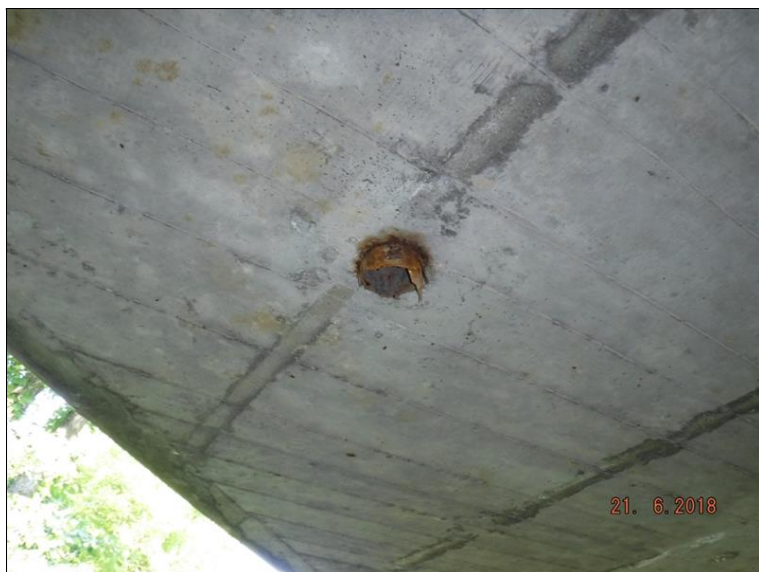
Vyústění průchodky původního odvodňovače - odvodňovače nejsou, pravděpodobně v minulosti odstraněny.

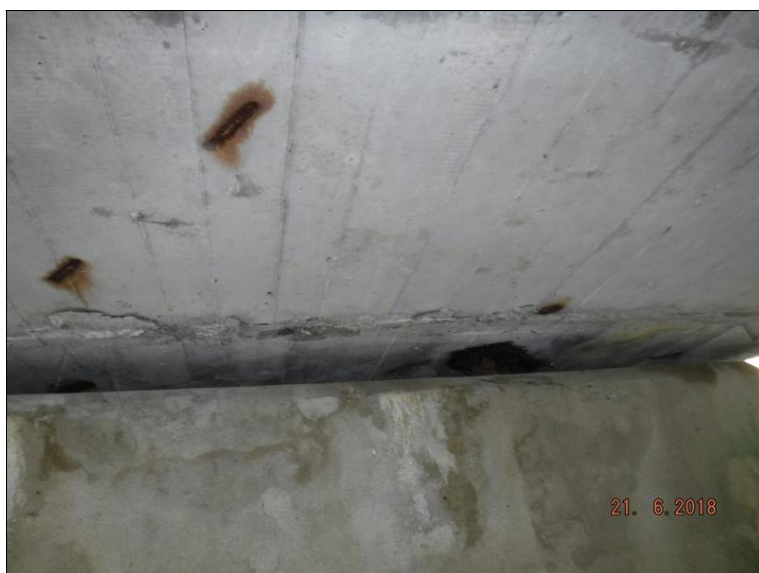
Podhled nosné konstrukce u opěry 02 vpravo. Stopy po zatékání, koroze výztuže, odpadávání krycí vrstvy.

Dochází k zatékání vody na nosnou konstrukce a to především přes nefunkční mostní závěry v místě uložení a pod římsami i na bok nosné konstrukce.

Dochází k zatékání vody na boky nosné konstrukce a na úložné prahy.

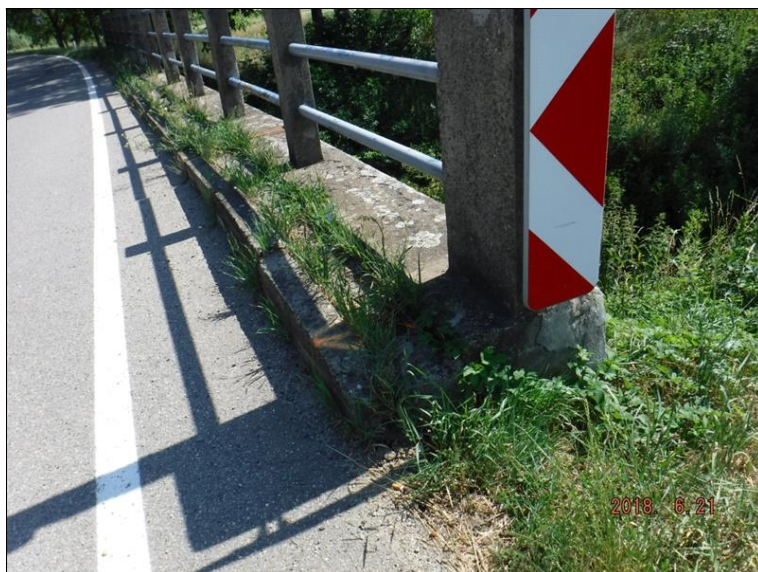
Pohled na levou římsu. Uchycování nečistot a vegetace, degradace povrchu betonu římsy a obrub. Poruchy PKO a koroze prvků zábradlí. Trhliny a degradace betonových sloupků. Přechody za konci křídel bez dlažeb.

Vhledem k nevhodnému ukončení říms dochází k mírné erozi za křídly.

V neutěsněných spárách mezi obrubníky, římsou a dobetonávkou a u vozovky dochází k uchycování nečistot a vegetace. Beton obrubníků, dobetonávky a římsy degraduje, obrubníky lokálně úplně rozpadlé (levá římsa). Dochází k zatékání vody na boky nosné konstrukce.

Nejsou provedeny skluzy a dlažby za konci křídel,

dochází k erozi náspu a poruchám v přechodových oblastech.

PKO zábradlí degraduje, prvky korodují, madla na několika místech přerušena. Beton sloupků zábradlí porušen trhlinami. Zábradlí nemá svislou výplň.

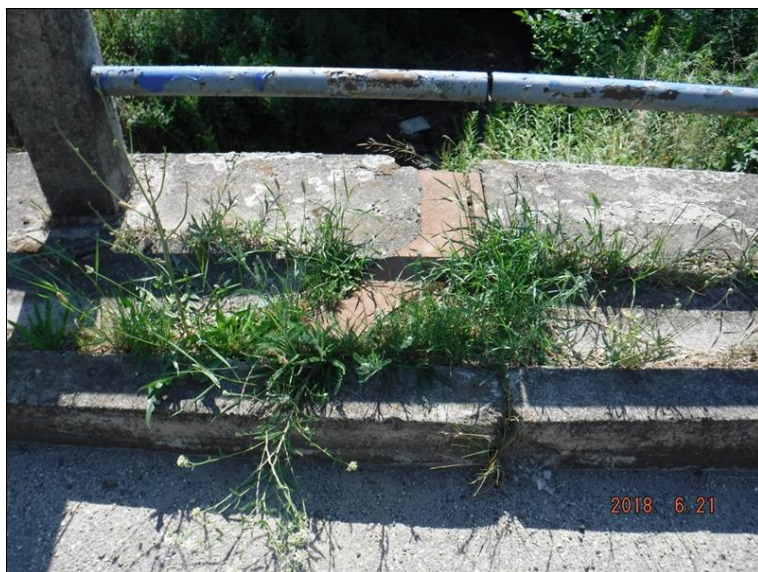
Překrytí dilatační spáry římsy ocelovým plechem. Uchycování nečistot a vegetace, degradace povrchu betonu římsy a obrub. Poruchy PKO a koroze prvků zábradlí. Asfaltové zálivky podél obrub nejsou provedeny.

V neutěsněných spárách mezi obrubníky, římsou a dobetonávkou a u vozovky dochází k uchycování nečistot a vegetace. Beton obrubníků, dobetonávky a římsy degraduje, obrubníky lokálně úplně rozpadlé (levá římsa). Dochází k zatékání vody na boky nosné konstrukce.

Asfaltové zálivky nejsou provedeny.

PKO zábradlí degraduje, prvky korodují, madla na několika místech přerušena. Beton sloupků

zábradlí porušen trhlinami. Zábradlí nemá svislou výplň.

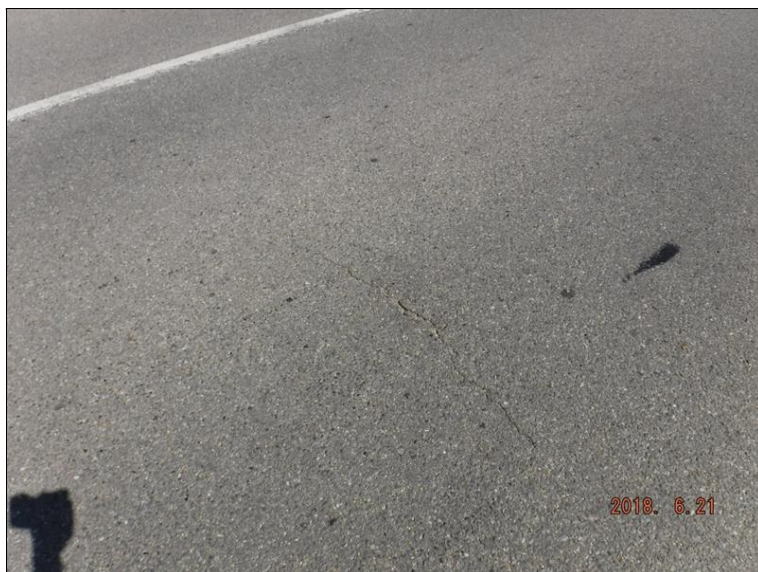
Příčná trhlina a propad vozovky na mostě.

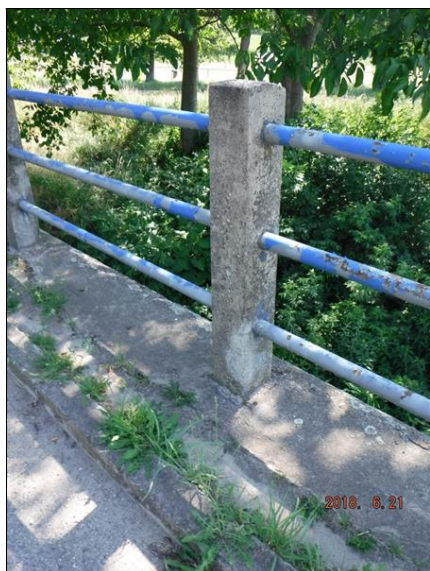
Degradace betonu řimsy, dobetonávky a sloupků. Uchycování nečistot a vegetace. Poruchy PKO a koroze prvků zábradlí. Zábradlí nemá svislou výplň.

V neutěsněných spárách mezi obrubníky, řimsou a dobetonávkou a u vozovky dochází k uchycování nečistot a vegetace. Beton obrubníků, dobetonávky a řimsy degraduje, obrubníky lokálně úplně rozpadlé (levá řimsa). Dochází k zatékání vody na boky nosné konstrukce.

PKO zábradlí degraduje, prvky korodují, madla na několika místech přerušena. Beton sloupků zábradlí porušen trhlinami. Zábradlí nemá svislou výplň.

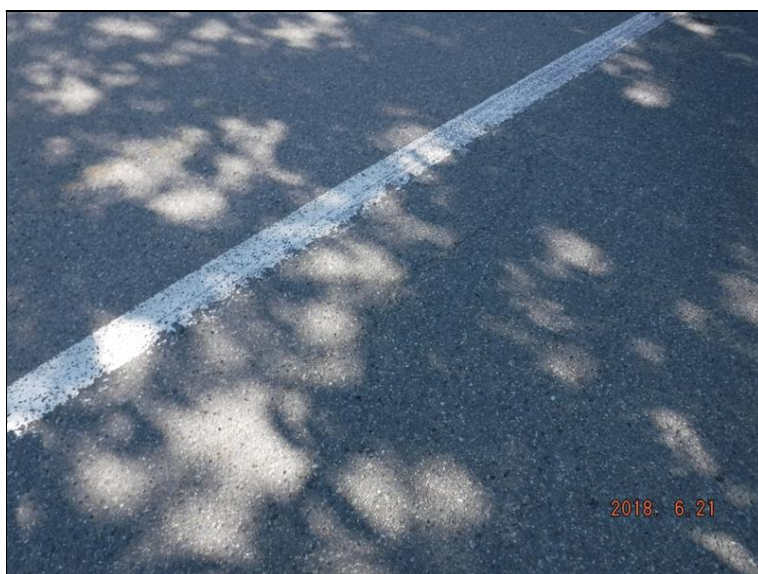
Podélná trhlina ve vozovce s propadem v přechodové oblasti opěry 01.

Dochází k propadům vozovky na předpolích (především před opěrou 01), nalezeny podélné, příčné a šikmé trhliny ve vozovce.

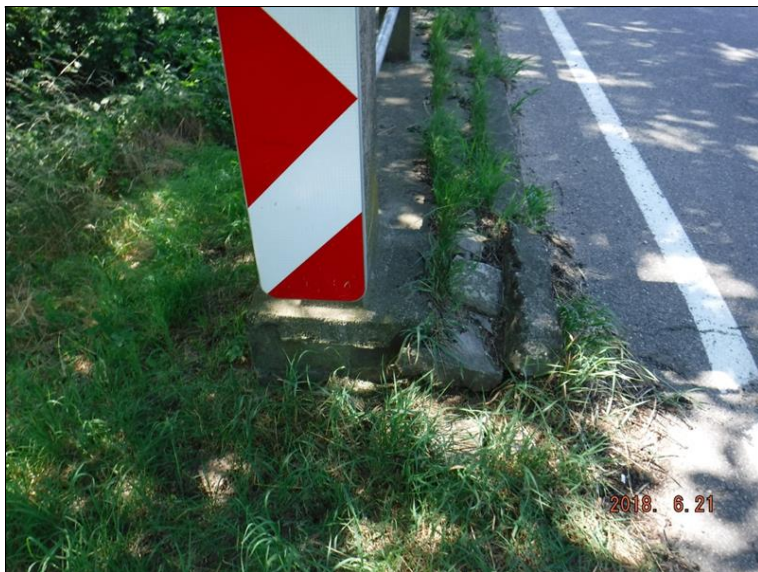
Ukončení římsy vlevo nad opěrou 01. Ukončení bez přechodové obruby a dlažeb. Rozpad dobetonávky mezi obrubou a římsou, uvolnění obruby. Eroze násypu za koncem římsy, propad a trhliny vozovky.

Vhledem k nevhodnému ukončení říms dochází k mírné erozi za křídly.

Dochází k propadům vozovky na předpolích (především před opěrou 01), nalezeny podélné, příčné a šikmé trhliny ve vozovce.

V neutěsněných spárách mezi obrubníky, římsou a dobetonávkou a u vozovky dochází k uchycování nečistot a vegetace. Beton obrubníků, dobetonávky a římsy degraduje, obrubníky lokálně

úplně rozpadlé (levá římsa). Dochází k zatékání vody na boky nosné konstrukce.

Nejsou provedeny skluzy a dlažby za konci křídel, dochází k erozi násypu a poruchám v přechodových oblastech.

- [3] 1.3 Zemní těleso, záhozy, zpevnění Dosypat násyp tělesa za křídly a vhodným způsobem zabránit dalšímu vymílání.

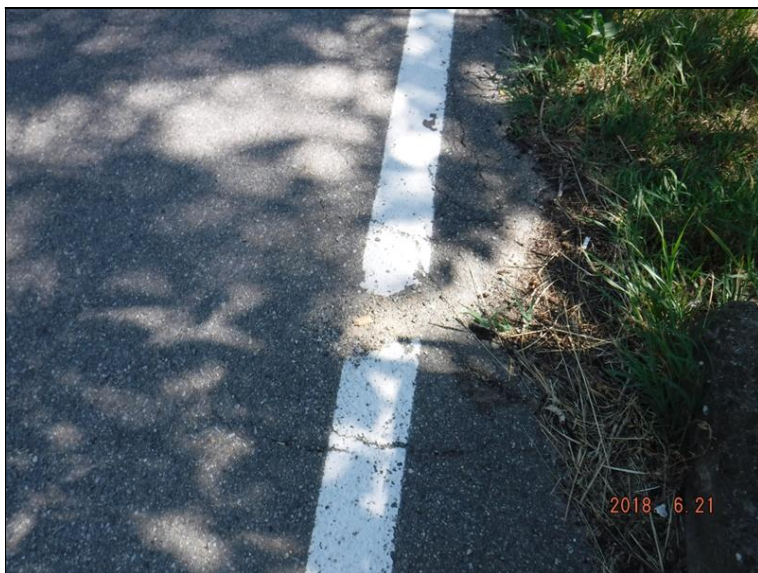
Propad vozovky vlivem působení vody a eroze násypu za levým křídlem opěry 01.

Dochází k propadům vozovky na předpolích (především před opěrou 01), nalezeny podélné, příčné a šikmé trhliny ve vozovce.

Nejsou provedeny skluzy a dlažby za konci křídel, dochází k erozi násypu a poruchám v přechodových oblastech.

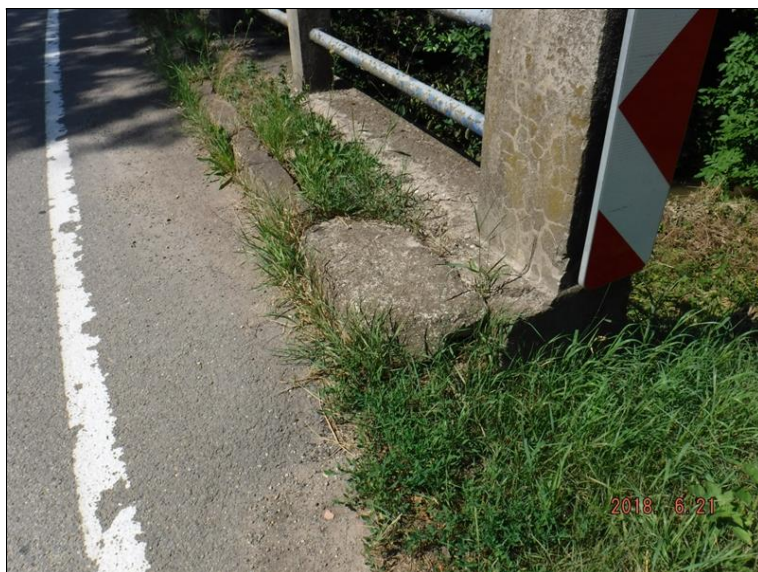
Propad vozovky vlivem působení vody a eroze násypu za levým křídlem opěry 02. Ukončení římsy bez přechodu obruby a dlažeb. Degradace betonu sloupku zábradlí, poruchy PKO a koroze prvků zábradlí. Degradace betonu římsy, obrubníků a výplně. Uchycování nečistot a vegetace.

Vhledem k nevhodnému ukončení říms dochází k mírné erozi za křídly.

Dochází k propadům vozovky na předpolích (především před opěrou 01), nalezeny podélné, příčné a šikmé trhliny ve vozovce.

V neutěsněných spárách mezi obrubníky, římsou a dobetonávkou a u vozovky dochází k

uchycování nečistot a vegetace. Beton obrubníků, dobetonávky a římsy degraduje, obrubníky lokálně úplně rozpadlé (levá římsa). Dochází k zatékání vody na boky nosné konstrukce.

Nejsou provedeny skluzy a dlažby za konci křídel, dochází k erozi násypu a poruchám v přechodových oblastech.

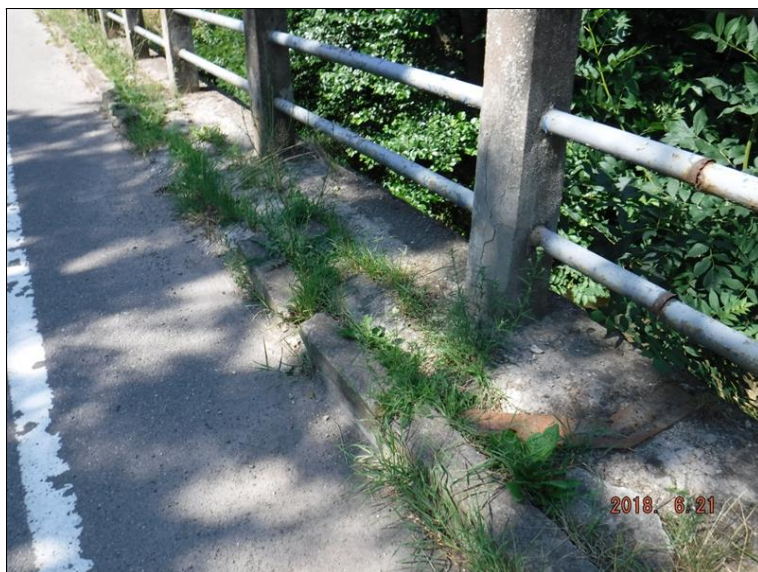
Degradace betonu sloupku zábradlí, poruchy PKO a koroze prvků zábradlí, lokálně přerušení madel. Degradace betonu římsy, obrubníků a výplně. Uchycování nečistot a vegetace.

V neutěsněných spárách mezi obrubníky, římsou a dobetonávkou a u vozovky dochází k uchycování nečistot a vegetace. Beton obrubníků, dobetonávky a římsy degraduje, obrubníky lokálně úplně rozpadlé (levá římsa). Dochází k zatékání vody na boky nosné konstrukce.

PKO zábradlí degraduje, prvky korodují, madla na několika místech přerušena. Beton sloupků zábradlí porušen trhlinami. Zábradlí nemá svislou výplň.

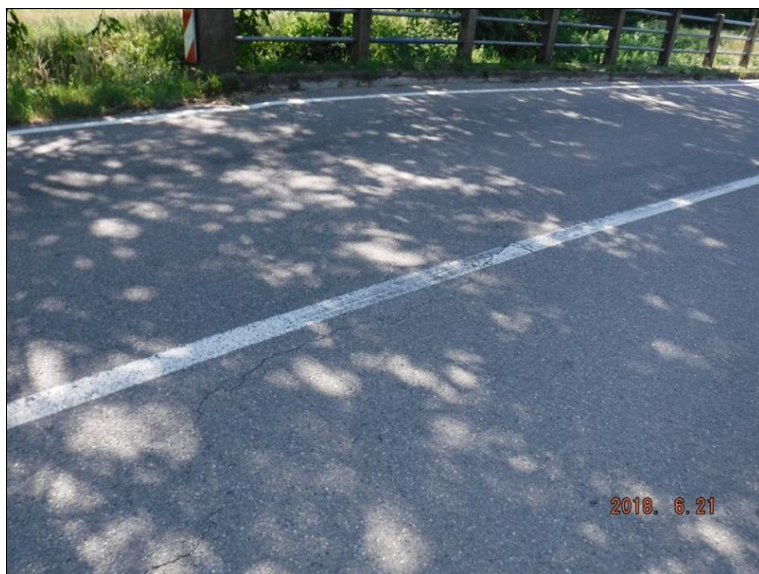
Trhliny ve vozovce a propad přechodové oblasti opěry 01.

Dochází k propadům vozovky na předpolích (především před opěrou 01), nalezeny podélné, příčné a šikmé trhliny ve vozovce.

Nejsou provedeny řezané spáry ve vozovce nad mostními závěry.

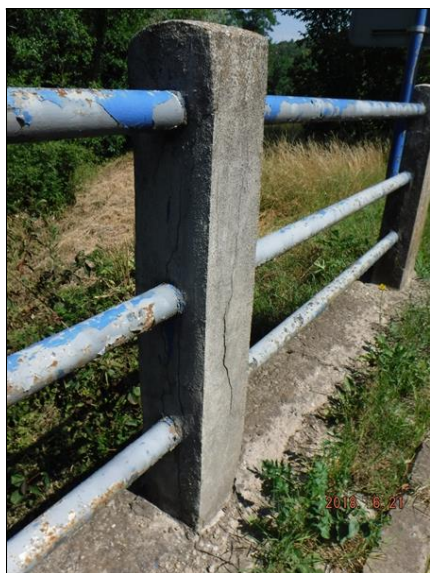
Svislé trhliny sloupku, poruchy PKO a koroze madel zábradlí.

PKO zábradlí degraduje, prvky korodují, madla na několika místech přerušena. Beton sloupků zábradlí porušen trhlinami. Zábradlí nemá svislou výplň.

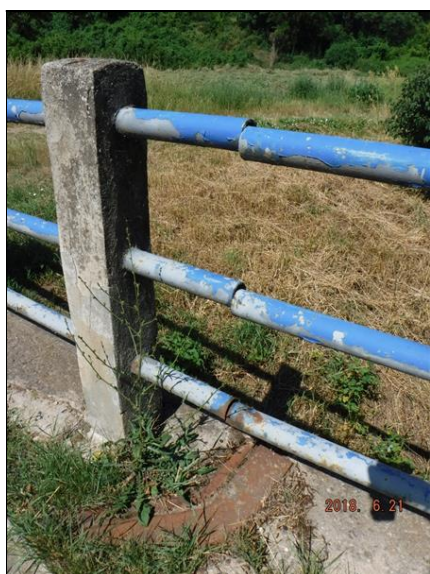
Přerušení madel.

PKO zábradlí degraduje, prvky korodují, madla na několika místech přerušena. Beton sloupků zábradlí porušen trhlinami. Zábradlí nemá svislou výplň.
