Technická pomoc

Koncepční řešení střechy objektu garáží

Objekt garáží
Wagnerova 1542
666 01 Tišnov

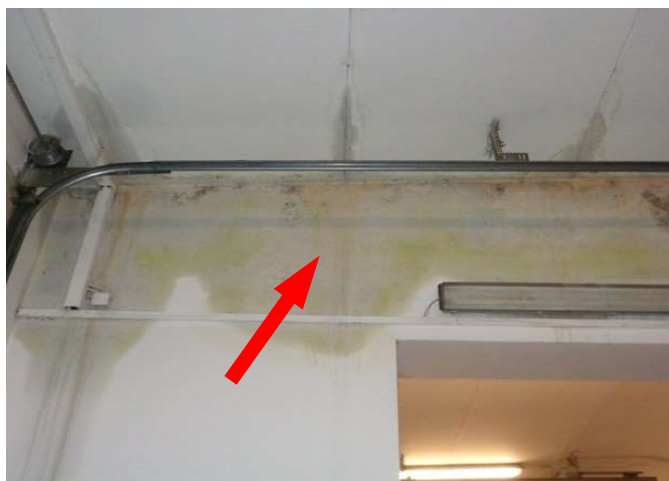
V prostoru garáží jsou patrné známky značného zatečení, které se projevuje přibližně jeden rok. Spád střechy je 3°, v prostoru před žlabem je spád 14°. Stáří střechy je přibližně 22 let. Hlavní hydroizolační vrstva střechy je tvořena souvrstvím asfaltových pásů. Vrchní asfaltový pás je opatřen břídlíčným posypem. Na několika místech povrchu hydroizolace je patrný růst mechů a lišejníků. Na povrchu asfaltových pásů je patrná degradace tvorbou vrás v příčném i podélném směru. Místy se objevují i trhliny. Na povrchu hydroizolace byly při průzkumu lokálně patrné stopy po stojící vodě. Dále je na hydroizolaci patrné lokální vyspravování asfaltovými pásy. Hlavní hydroizolační vrstva je vytažená na korunu atiky. U boční atiky je na její stěně patrné šikmé zvlnění hydroizolační vrstvy. U podélné atiky je zřejmé odtržení hydroizolace od stěny atiky, což prokázala sonda (S2). Na straně, kde k objektu přiléhá sousední budova se stýkají plochá střecha garáží a plechová krytina šikmé střechy sousedního objektu a v místě styku jsou patrné netěsnosti. Sondami bylo zjištěno, že hlavní hydroizolační vrstva je nesprávně kotvena k podkladu. Mezi jednotlivými dílci tepelné izolace jsou mezery. Lokálně chybí parozábrana.

foto/1/ Pohled na stopy po zatékání

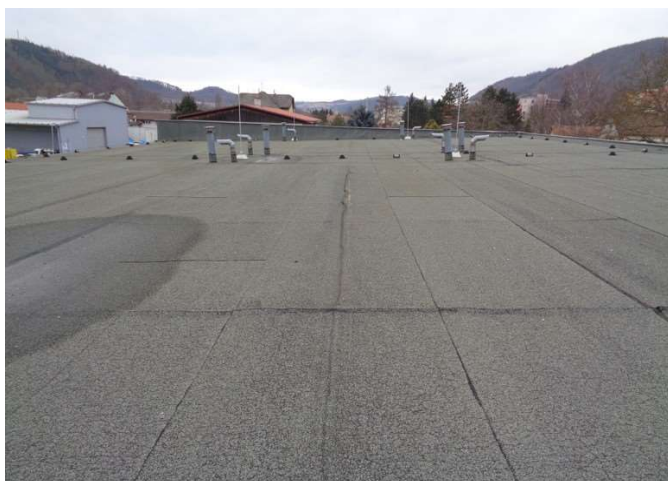
foto/2/ Celkový pohled na střechu

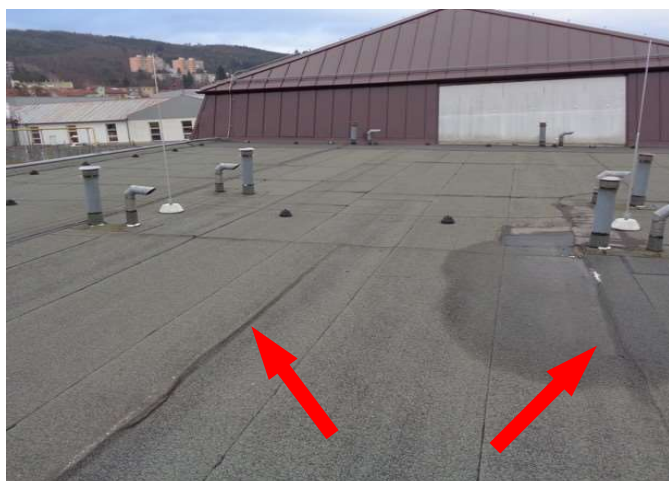
foto/3/ Pohled na vytvořené vrásky hydroizolace a tvořící se kaluže

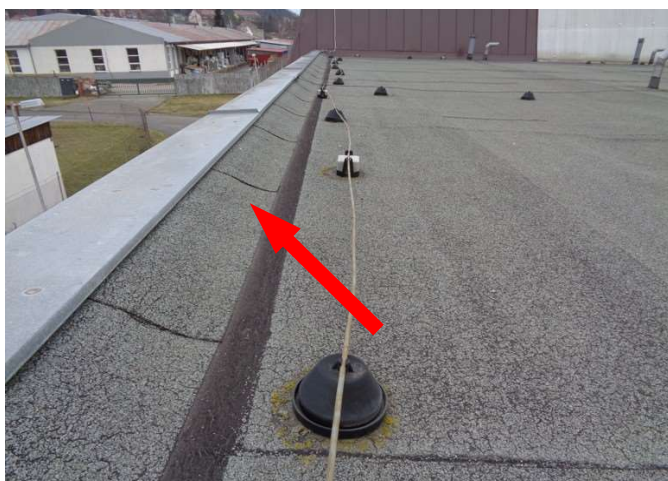
foto/4/ Pohled na odtržení hydroizolace od stěny atiky

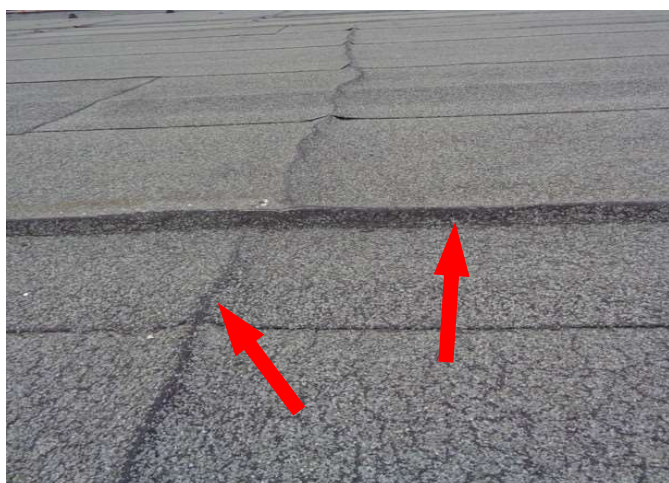
foto/5/ Pohled na vytvořené vrásky hydroizolace

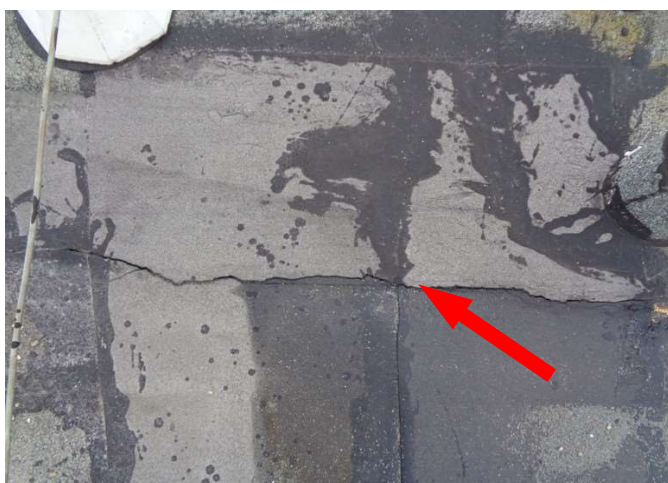
foto/6/ Pohled na praskliny hydroizolace

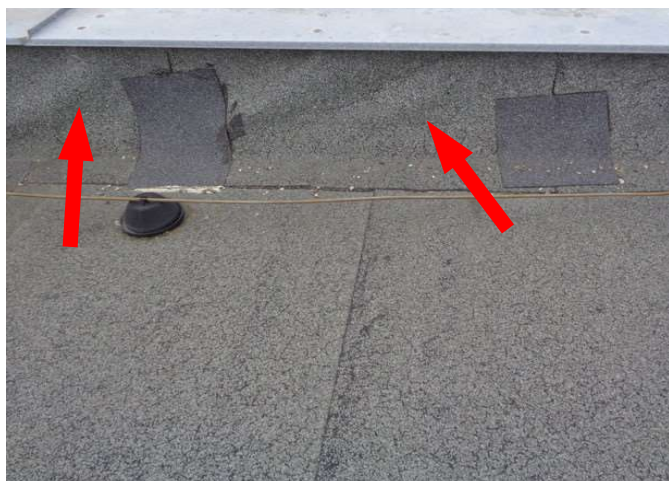
foto/7/ Pohled na vytvořené zvlnění na stěně atiky

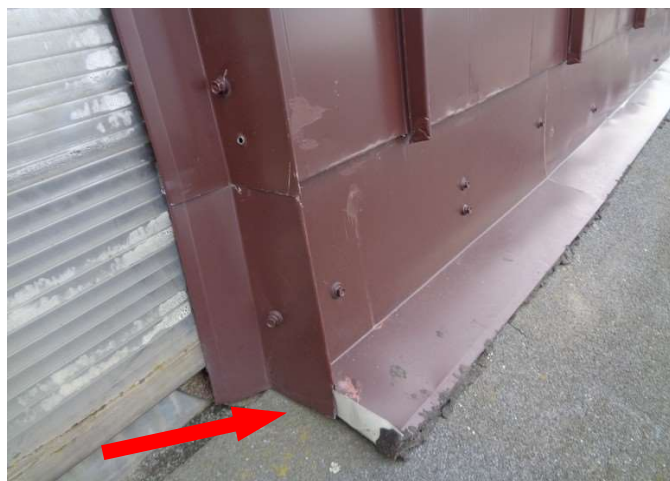
foto/8/ Pohled na netěsné napojení šikmé plechové střechy

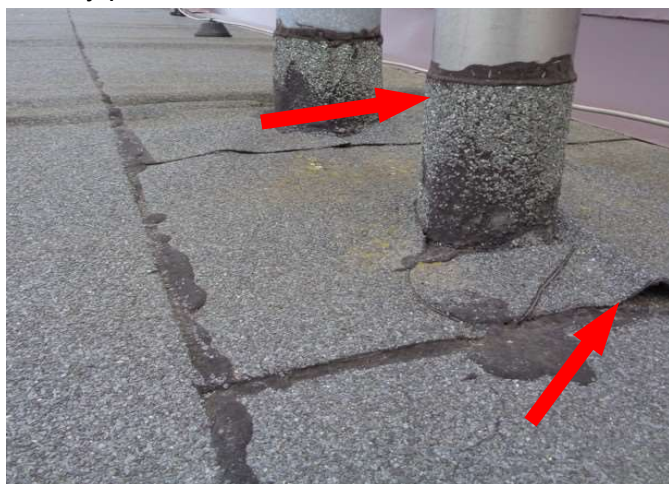
Nad rovinu střechy vystupují větrací potrubí, komínky vytápění a konstrukce hromosvodu. Kruhové prostupy jsou opracovány dotažením hydroizolace k potrubí a vytažením hydroizolace na prostup pomocí asfaltových manžet. Ukončení je provedeno bez stahující nerezové objímky. Bleskosvodnou soustavu tvoří ocelové lano připojené svorkami ke kovovým konstrukcím střechy. Vodič je v ploše střechy připevněn na plastových, popř. ocelových podkladcích, které jsou uloženy na hlavní hydroizolační vrstvě. Na okraji střechy je vodič uchycen na oplechování atiky. V místech střešních prostupů byly nalezeny lokální netěsnosti. Střecha je odvodněna pomocí podokapního žlabu. Žlab nejví známkou poškození.

foto/9/ Pohled na opracování kruhového prostupu bez stahovací objímky a netěsnost opracování

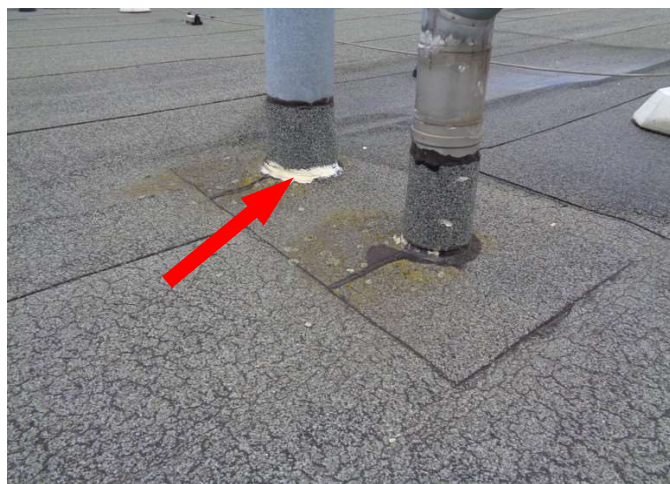
foto/10/ Pohled na opracování kruhového prostupu dodatečným zatmelením

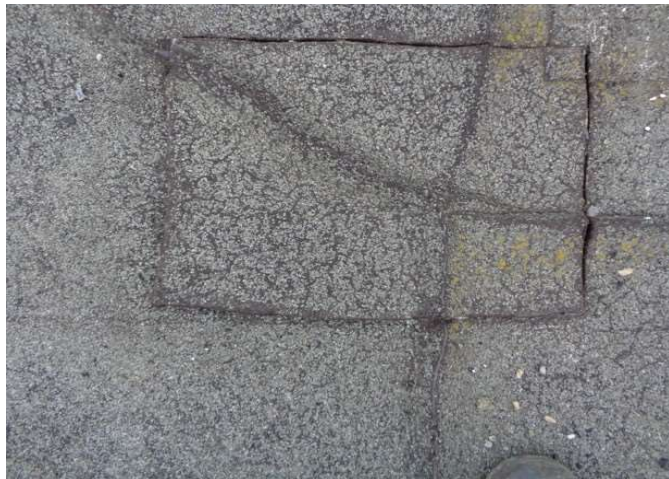
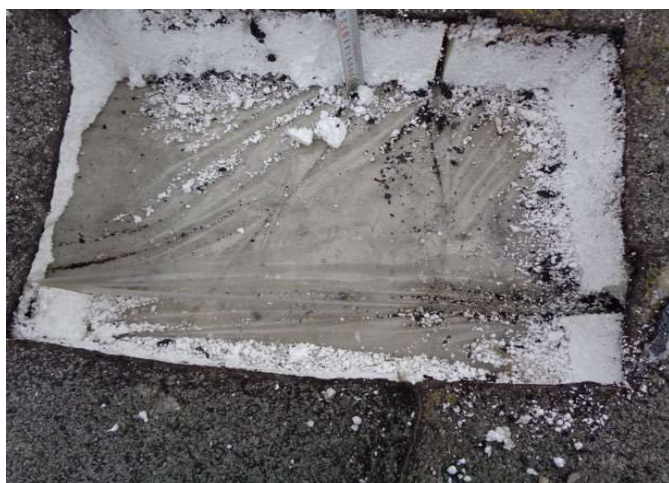
foto/11/ Pohled na místo provedené sondy S1

foto/13/ Pohled na provedené sondy S1

Vrstva	Tloušťka [mm]	Stav vrstev
Souvrství asfaltových pásů: - 2x modifikovaný asfaltový pás s vložkou ze skelného rouna na horním povrchu opatřen břídlíčným posypem	~ 9	pásky soudržné, lokální biotické napadení na horním povrchu, lokálně se projevující trhlinky, vrásky a lokální vymývání posypu
Expandovaný polystyren	~ 120	mokrý, celistvý
PE fólie		vlhká, zvlněná, spojena přesahy
Železobetonový předpjatý panel ve spádu	nezjišťováno	-

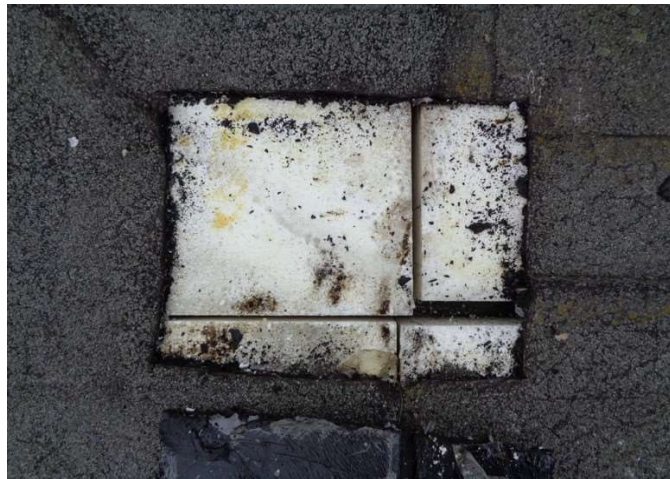
foto/12/ Pohled na mezery mezi tepelně izolačními deskami sondy S1

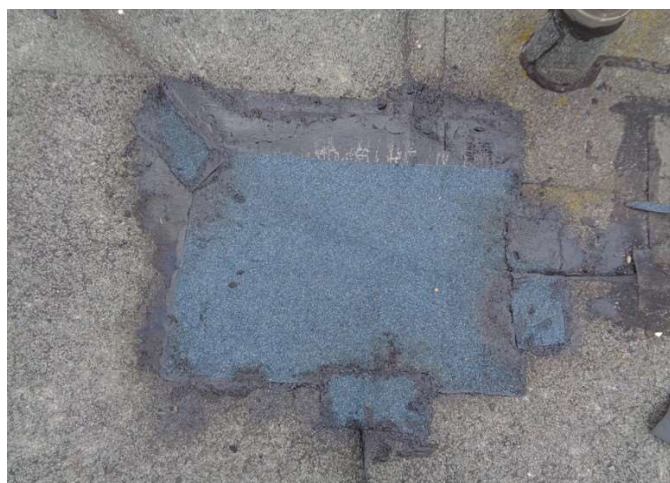
foto/14/ Pohled na zapravenou sondu S1

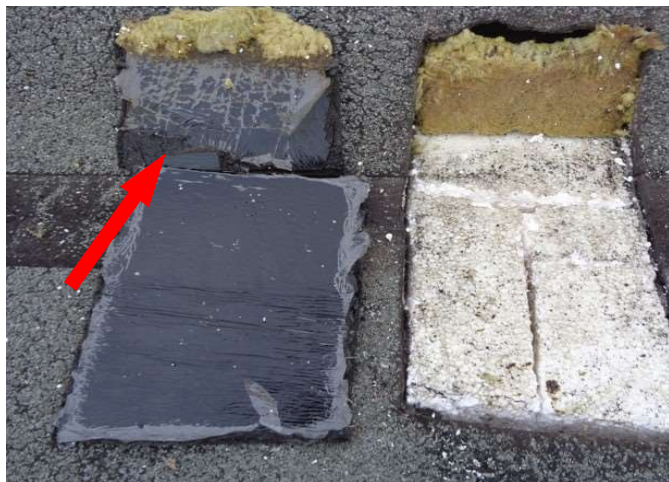
foto/15/ Pohled na provedenou sondu S2 a patrné odtržení asfaltových pásů hydroizolace

Vrstva	Tloušťka [mm]	Stav vrstev
Souvrství asfaltových pásů: - 2x modifikovaný asfaltový pás s vložkou ze skelného rouna na horním povrchu opatřen břídlíčným posypem	~ 9	pásky soudržné lokální biotické napadení na horním povrchu, lokálně se projevující trhlinky, vrásky a lokální vymývání posypu
Expandovaný polystyren	~ 120	vlhký, celistvý
Železobetonový předpjatý panel ve spádu	nezjišťováno	-

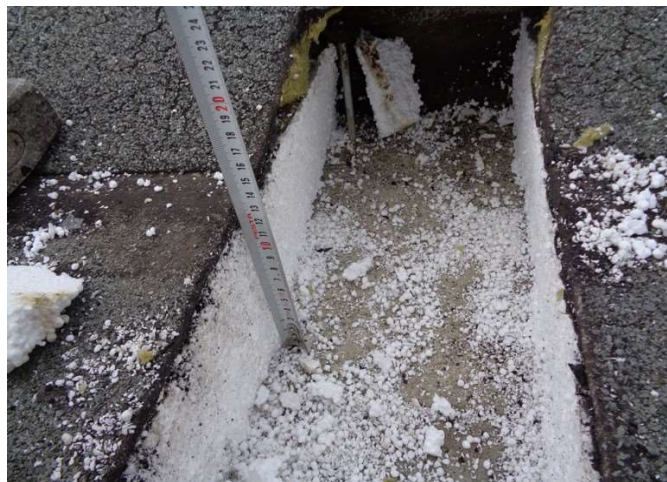
foto/16/ Pohled na zapravenou sondu S2

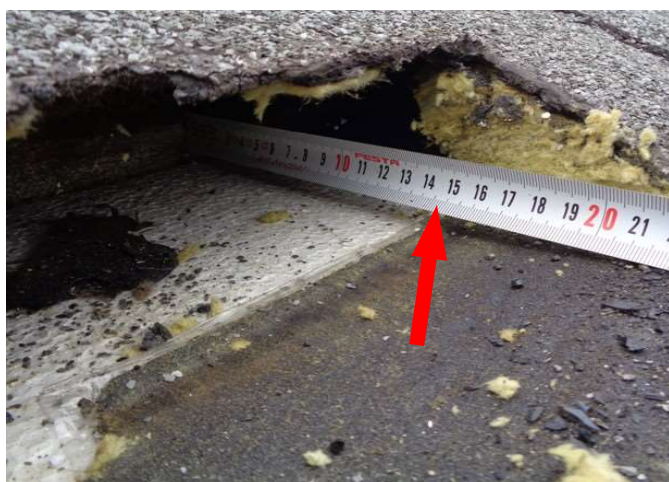
foto/17/ Pohled na provedenou sondu S2 a patrné odtržení asfaltových pásů hydroizolace od atiky

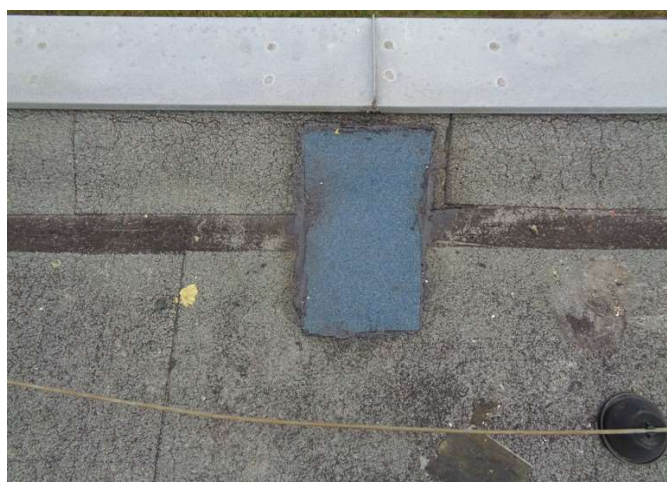
foto/18/ Pohled na zapravenou sondu S2

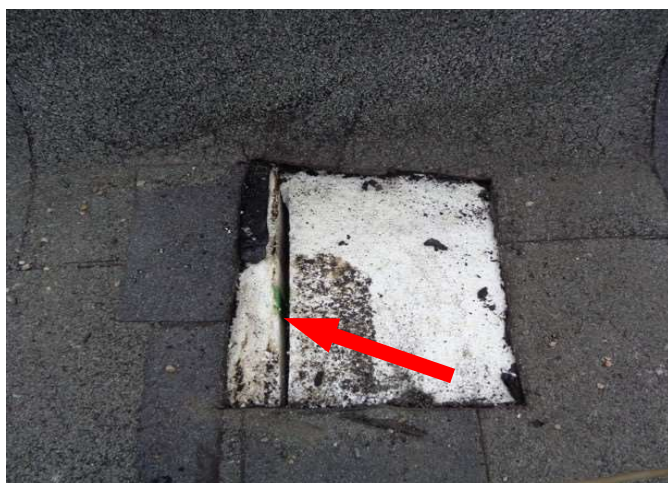
foto/19/ Pohled na provedenou sondu S3 a mezery mezi deskami tepelné izolace

Vrstva	Tloušťka [mm]	Stav vrstev
Souvrství asfaltových pásů: - 2x modifikovaný asfaltový pás s vložkou ze skelného rouna na horním povrchu opatřen břídlíčným posypem	~ 9	pásky soudržné, lokální biotické napadení na horním povrchu, lokálně se projevující trhlinky, vrásky a lokální vymývání posypu
Expandovaný polystyren	~ 120	vlhký, celistvý
PE fólie		vlhká, zvlněná, spoje přesahy
Železobetonový předpjatý panel ve spádu	nezjišťováno	-

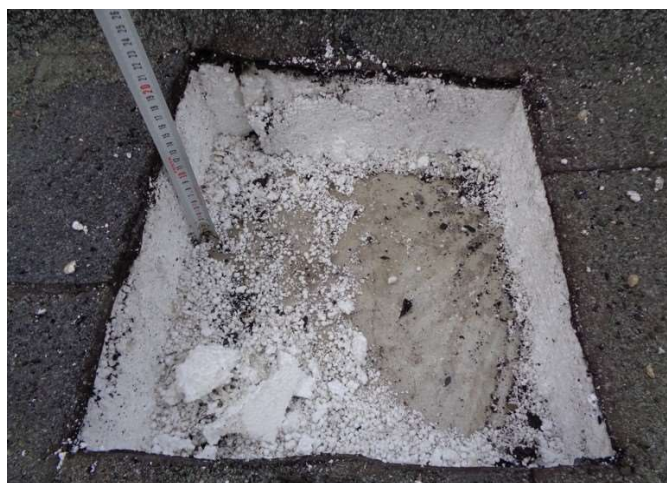
foto/20/ Pohled na provedenou sondu S3

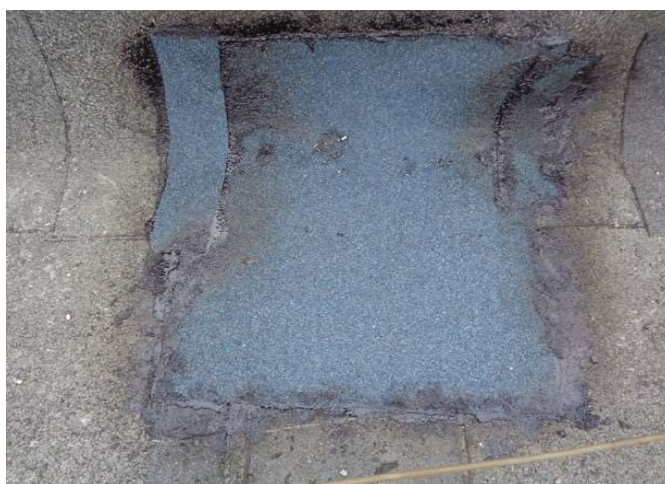
foto/21/ Pohled na zapravenou sondu S3
