**Tišnov  
Na Hrádku 20  
Technická pomoc**

**Zak. č. 19 104**

# **STATICKÝ POSUDEK**

**Objednatel:** *Gymnázium Tišnov, příspěvková organizace  
Na Hrádku 20  
666 01 TIŠNOV*

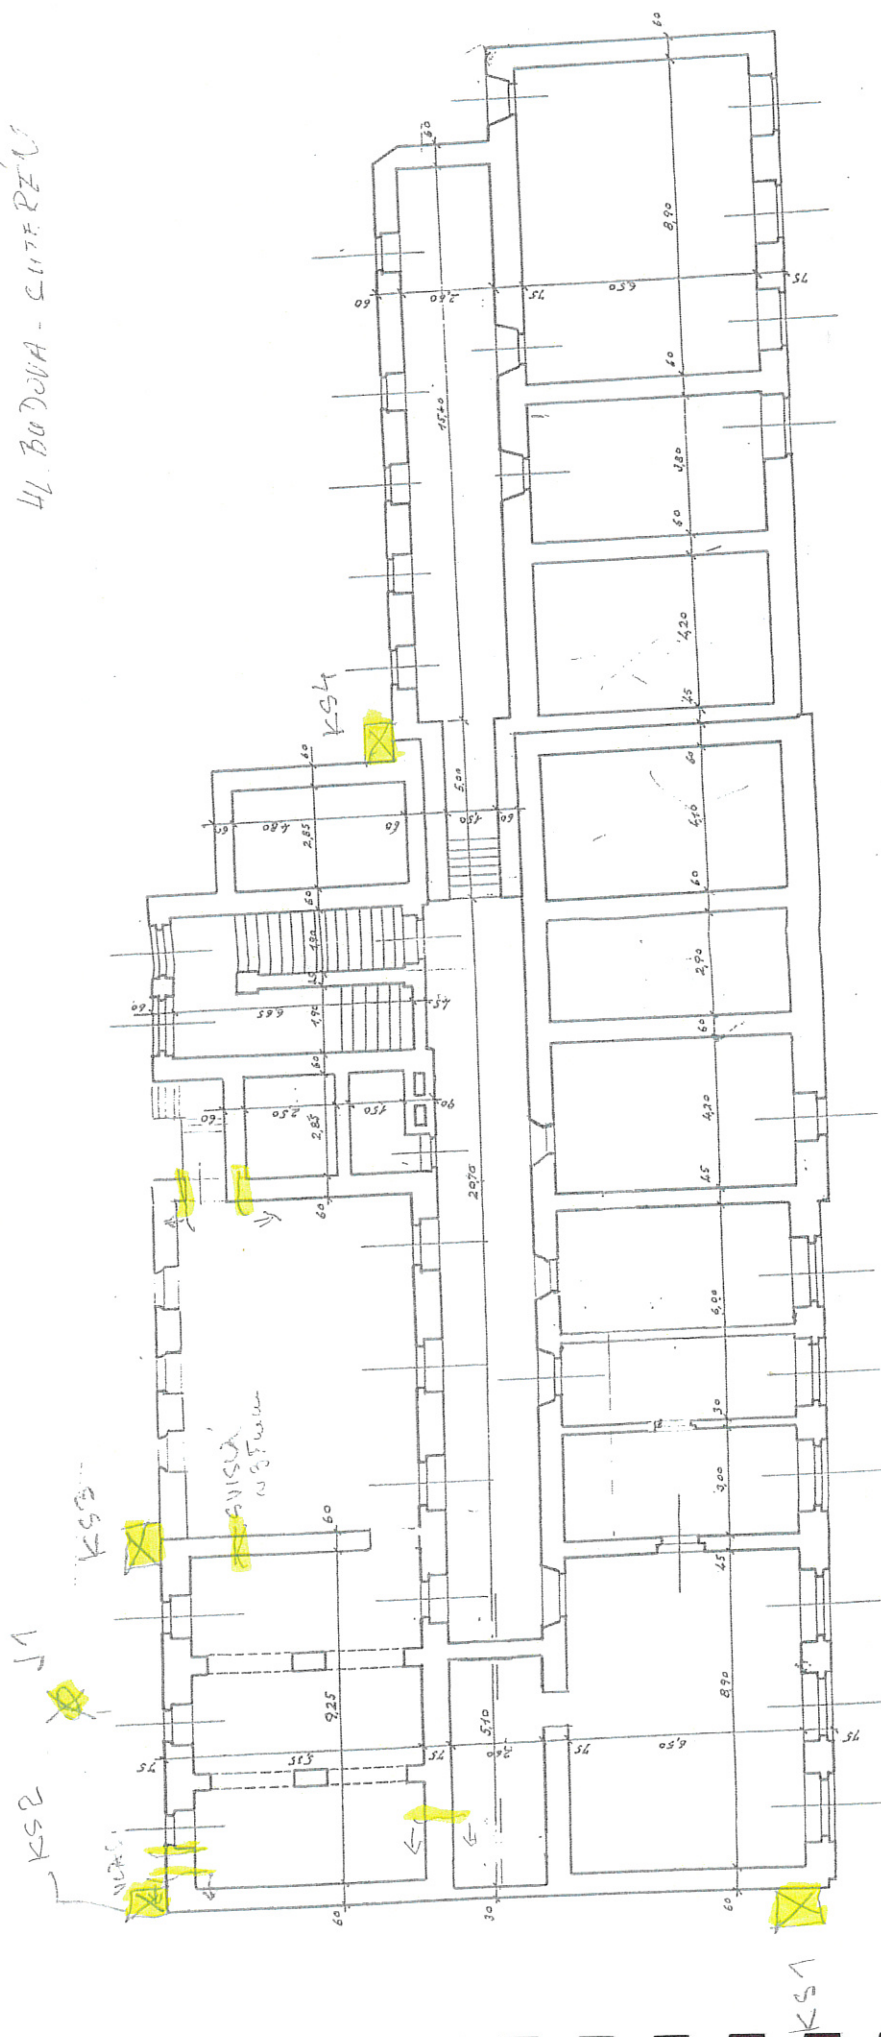
44. БУДУЩА - ДРІЗЕНА

Při prohlídce objektu byly pozorovány trhliny na svislých nosných zdech v oblasti při jižním štítu objektu, kde je provedeno sepnutí, tyto trhliny se projevují i ve stropích soustavou diagonálních trhlin přibližně kolmých na směr ke dvornímu nároží objektu. Šířka trhlin ve zdivu je od vlasových až po šířku cca 3,5 – 4,0 mm, trhliny ve stropích jsou vesměs vlasové, jen strop ve druhém patře je porušen podstatně více, omítka zde zčásti opadáva. Trhliny ve zdivu jsou i při obvodovém zdivu jídelny.

Další výraznou „poruchou“ je trhlina na styku nejstarší části s dostavbou ze třicátých let. Zde je zajímavé, že v suterénu byla v uličním traktu postavena při dilataci štitová zeď, která však již v nadzemních podlažích chybí a trhlina v nosných zdech je místy až šířky 40 mm a svědčí o dosednutí později stavěného objektu. Štitová zeď zde snad byla vypuštěna z „úsporných“ důvodů, vede to však k malé tuhosti štítu s důsledky viditelnými dodnes.

Po podrobné prohlídce objektu gymnázia lze konstatovat, že stav poruch a jejich progresu v čase lze nyní klasifikovat do druhého stupně závažnosti – tedy jako **staticky závažné poruchy**. Ty jsou soustředěny do oblasti při jižním štítu nejstarší části objektu, kde bylo provedeno sepnutí soustavou předpjatých lan. Podle chování objektu se jeví situace tak, že sepnutím byly odstraněny (dočasně) jen důsledky poruch, zatímco jejich příčina - podle našeho názoru je v nedostatečné funkci základů - tato příčina odstraněna nebyla!!!

1. **Poruchy u jižního štítu** – je nutné provést inženýrsko-geologický průzkum, jehož rozsah je naznačen v příloze. Min. tři kopané sondy na základovou spáru objektu s provedením penetrace z jejich dna a dále jeden jádrový vrt do hloubky cca 10 m pro ověření hlubší geologické skladby. Tento vrt bude pak sloužit pro rozhodování o možnosti zajištění základových konstrukcí pomocí mikropilot. Čtvrtá kopaná sonda u dilatace z dvorní strany by měla odkrýt základové konstrukce starší i novější části. Výsledky sond i celého průzkumu budou řádně zdokumentovány závěrečnou zprávou geologa.

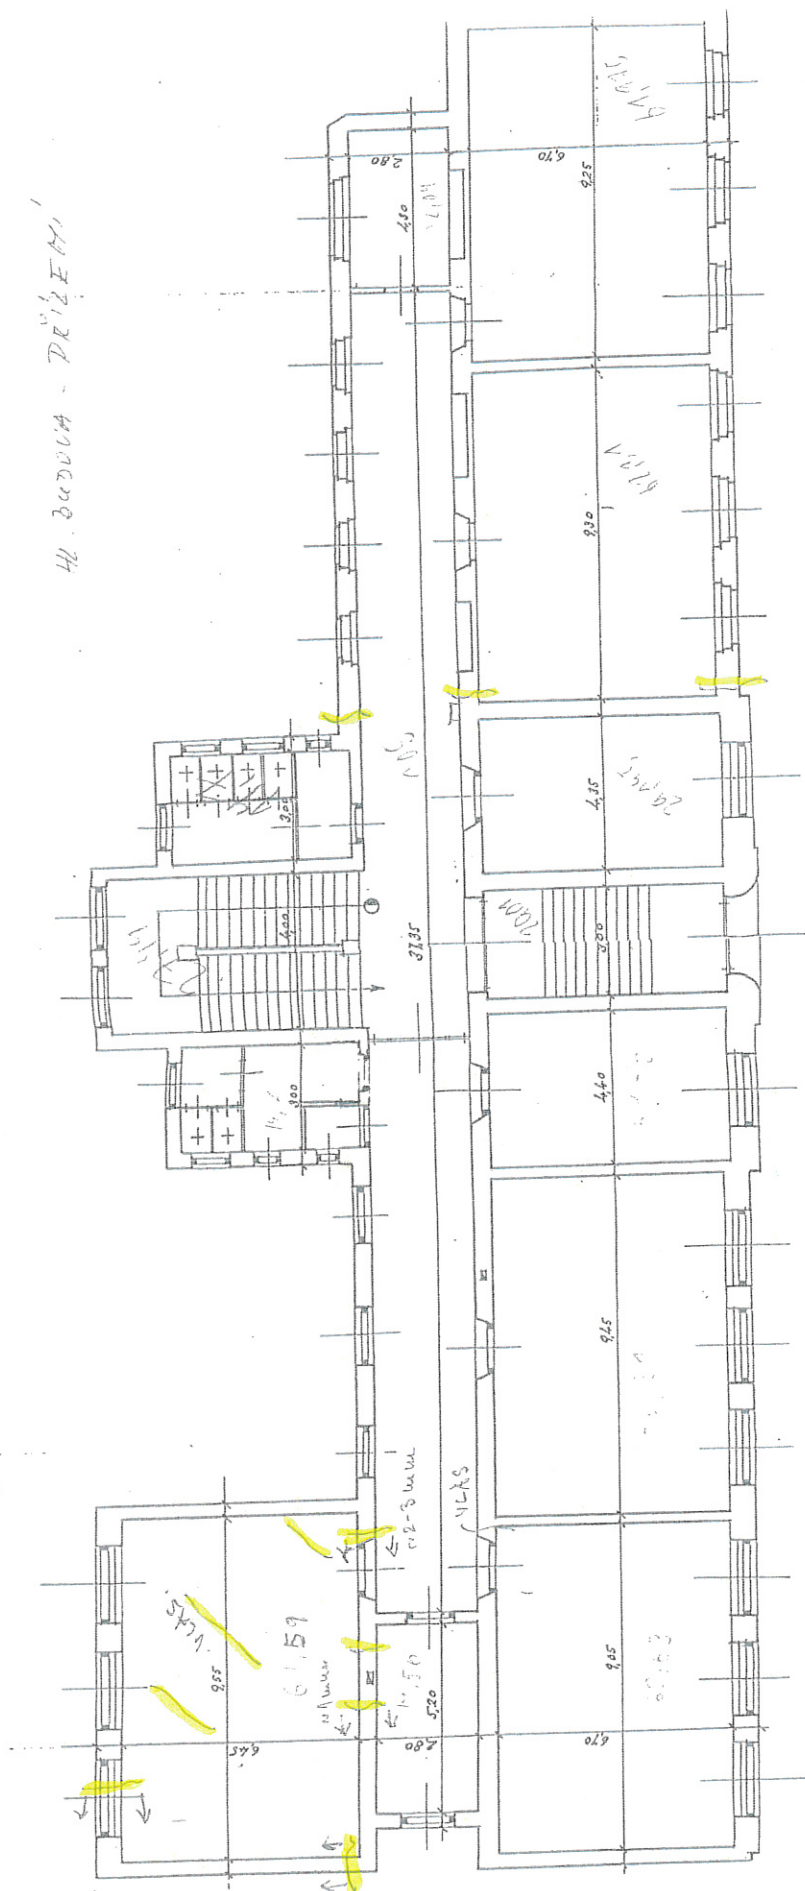
HL. BADOVA + 1. PATRO  
505,4665 + 26198

Dilatační spára a její rozevření je porucha podle našeho názoru **staticky nevýznamná**, i když esteticky jistě nepříjemná.

3. **Dilatace** - styk obou konstrukcí očistit od omítky a následně překrýt dilatační lištou, kotvenou jen k jedné straně dilatovaných konstrukcí. Stejně tak by se mělo postupovat v případech podlah v chodbách, uvolněné teraco odříznout, vložit dilatační lištu a doplnit do roviny novým teracem nebo aspoň hlazeným betonem.
