# **Most 3744-1**

Most přes Kladorubku v Kladorubech

## **HLAVNÍ PROHLÍDKA**

Datum provedení prohlídky: 27.5.2019

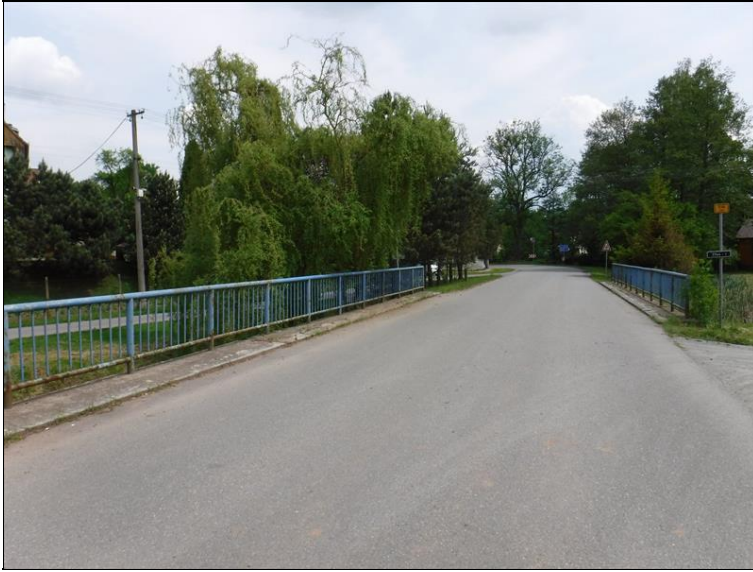
Pohled na most ve směru staničení

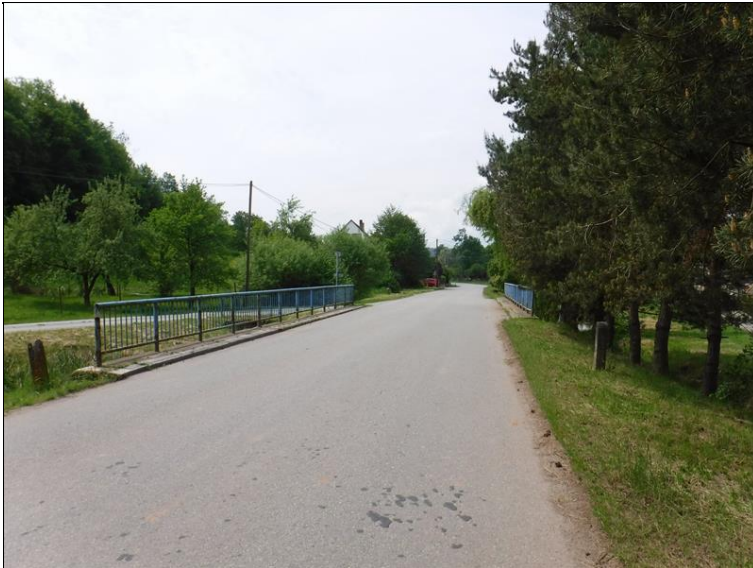
Pohled na most proti směru staničení

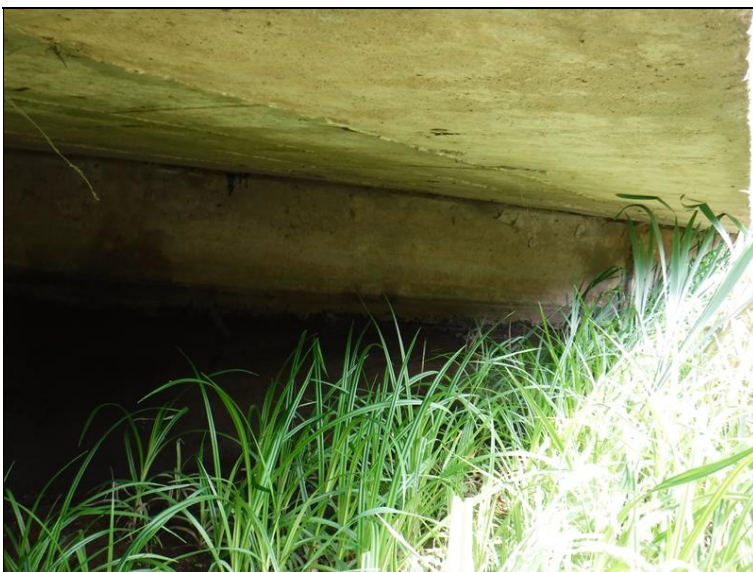
OP1

[1.1]	1.2	Mostní podpěry a křídla	Opěry mostu plošně degradované na hloubku až 5 cm (zejména v úrovni kolísání hladiny vody ve vodoteči), omítka opadaná. Na krajích opěr patrné zatékání na úložné prahy. Lokálně v trhlínách uchycena vegetace. Z boku úložných prahů degradace betonu do hloubky až 10 cm, omítka odtržená. Pravé křídlo opěry 1 s vodorovnou trhlinou v úrovni úložného prahu, v trhlině patrné známky zatékání
-------	-----	-------------------------	---

| [3] | 3.1 | Vozovka | Připravit a realizovat opravu mostu zahrnující výměnu mostního svršku a opravu spodní stavby |

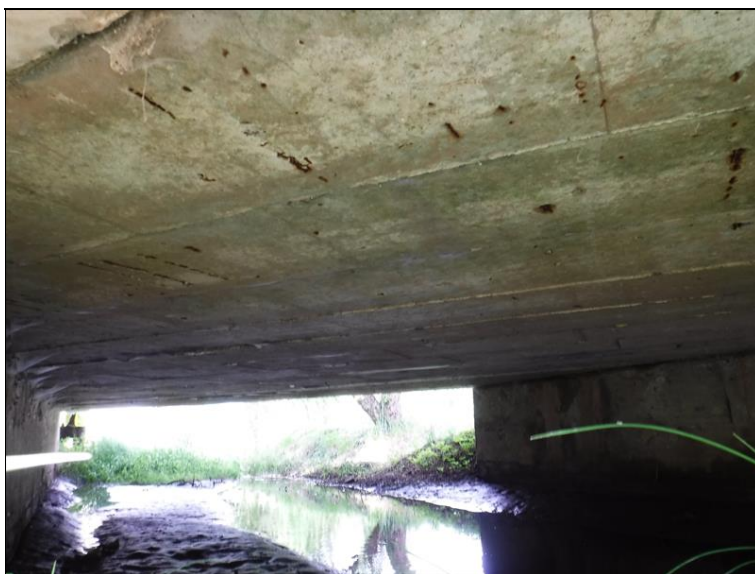
Podhled NK

[2.1]	2.1	Nosná konstrukce	Na spodním líci nosné konstrukce odpadaná krycí vrstva příčné výztuže, výztuž koroduje. V podélných spárách u krajních nosníků u opěr patrné zatékání. Konce nosné konstrukce postiženy zatékáním  Na úložné prahy na krajích opěr zatéká
-------	-----	------------------	---

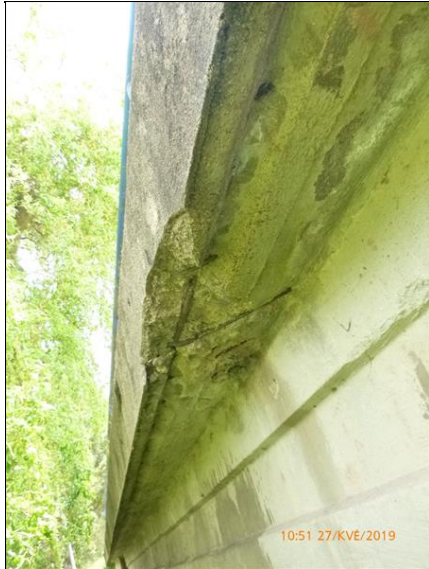
NK pod římsou - odhalená výztuž

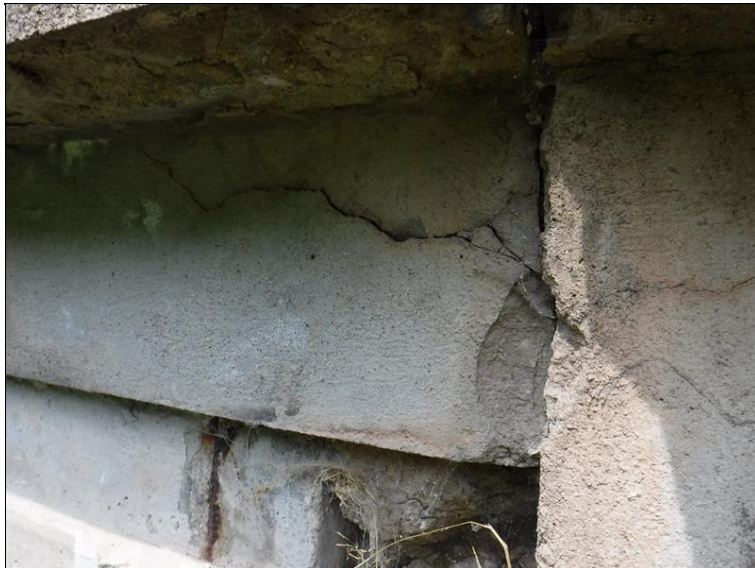
Porušení konce NK zatékáním

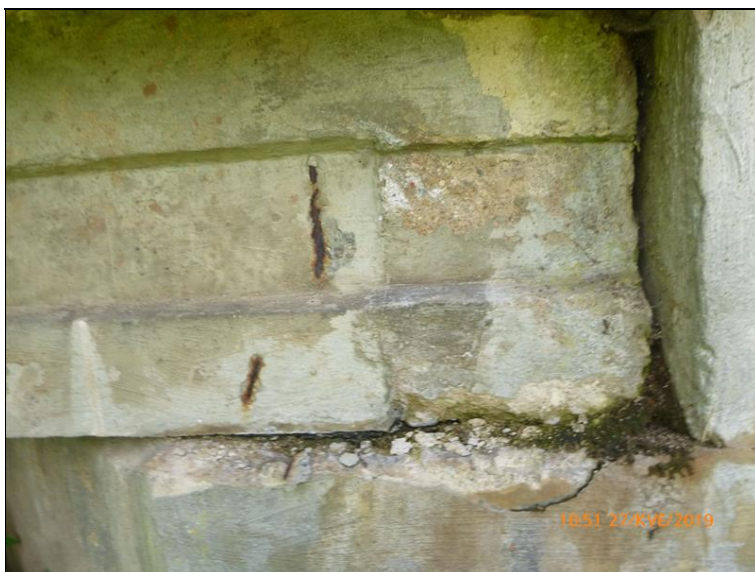
Přímé uložení NK na opěru

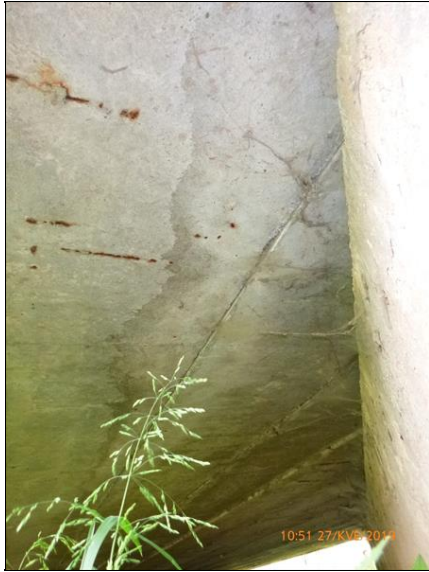
NK - zatékání do spár mezi prefabrikáty

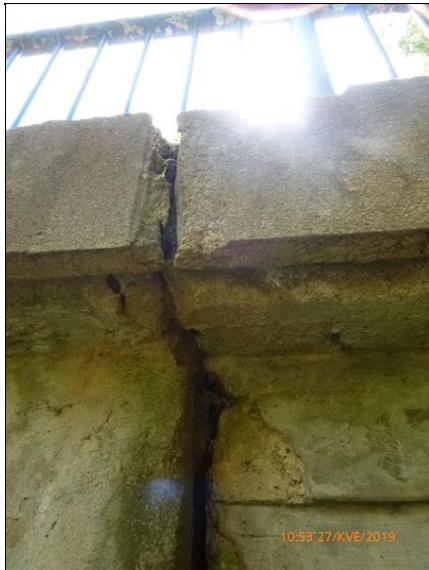
Dilatace římsy - typický detail - degradace betonu, zatékání

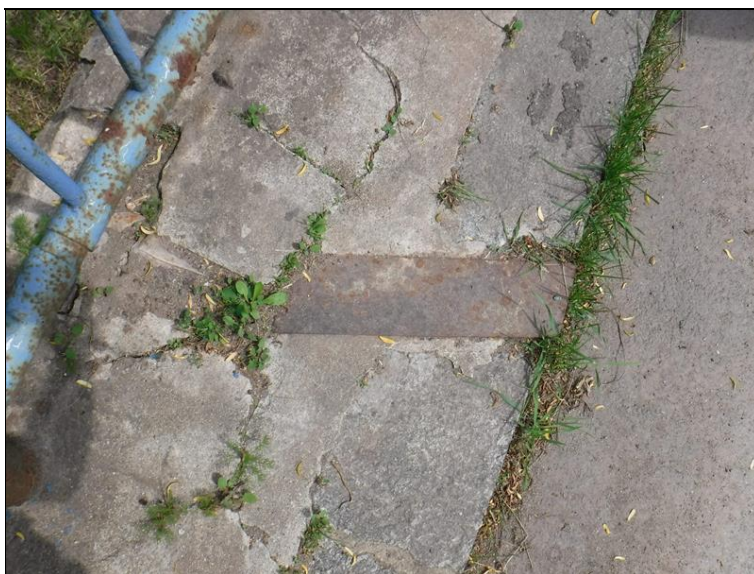
Závěr v římsě - typický detail - koroze, uchycena zelěň

| [1] | 3.1 | Vozovka | Vyčistit krajnice vozovky a odstranit vegetaci z mostu |

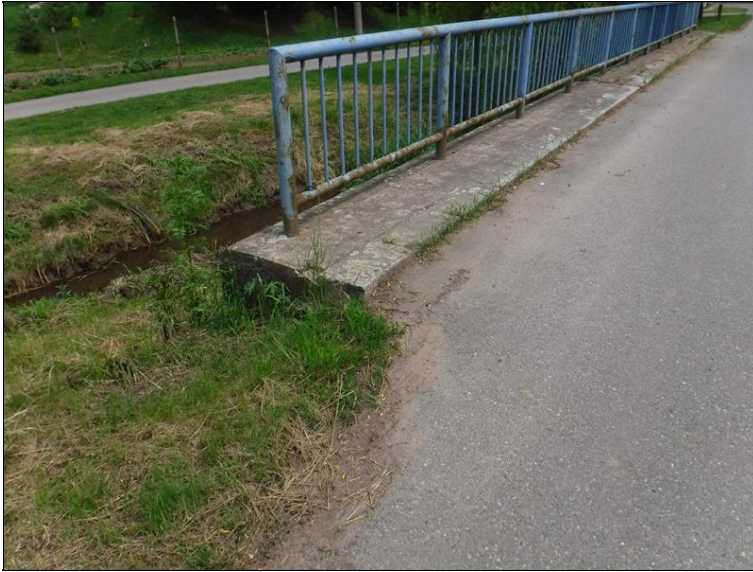
Pravá římsa

[3.1]	3.1	Vozovka	Vozovka na mostě v pořádku, v krajnicích vozovky nečistoty a uchycená vegetace. Vozovka na mostě přebalena, výška odrazných obrubníků min. 50 mm. Na římsách rozvinutá síť trhlín, beton plošně poškozen a lokálně zcela degradován. V trhlínách uchycena vegetace. Zálivky podél říms neprovedeny
[3.2]	3.5	Izolační systém mostovky	Izolační systém v pořádku, zatékání do konstrukce dotováno patrně z průsaků kolem mostních závěrů

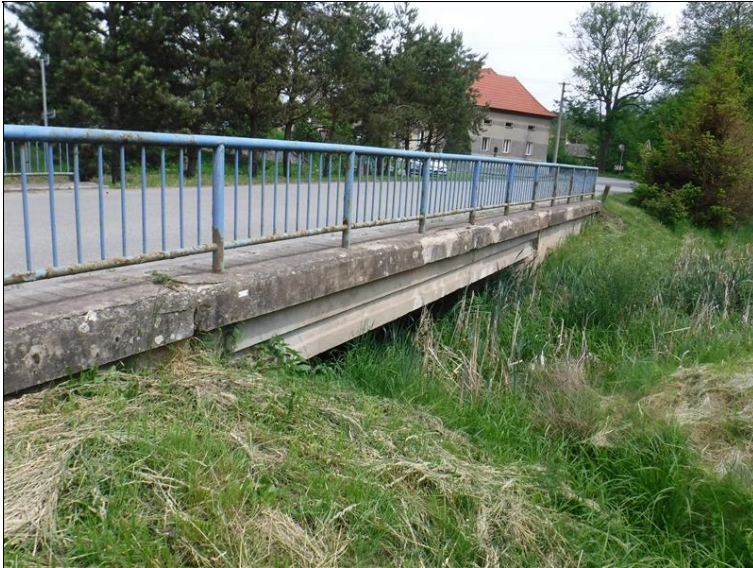
[4.1]	4.2	Zábradlí	Na ocelovém zábradlí silně poškozena protikorozní ochrana, dochází k plošné korozi základního materiálu
[4.2]	4.6	Území pod mostem a	Koryto pod mostem zaneseno bahnem, přístup do prostoru pod

Pravá římsa (pohled z boku) - degradace betonu, koroze zábradlí

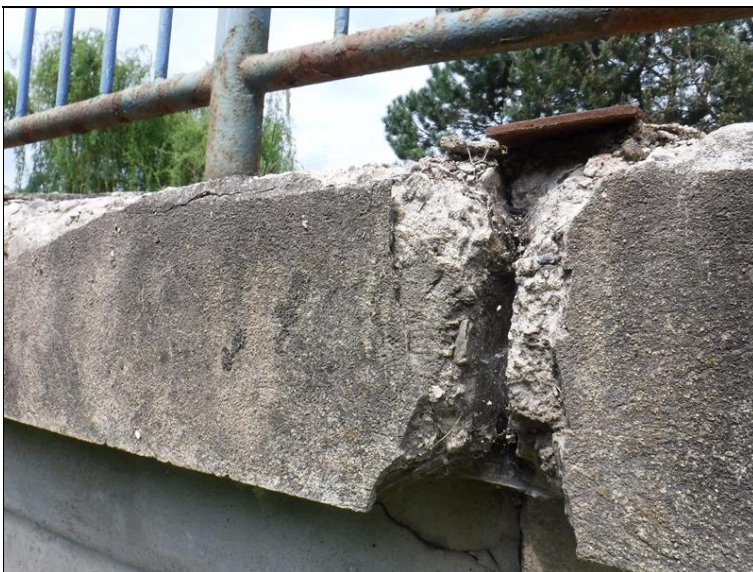
Dilatace v římse

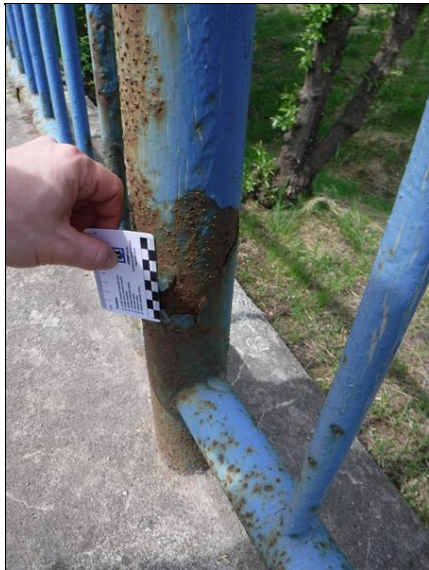
Koroze zábradlí
