Most přes Rakovec za Klokočím

HLAVNÍ PROHLÍDKA

Objekt: Most ev.č. 38514-1 (Most přes Rakovec za Klokočím)

Datum provedení prohlídky: 5.5.2018

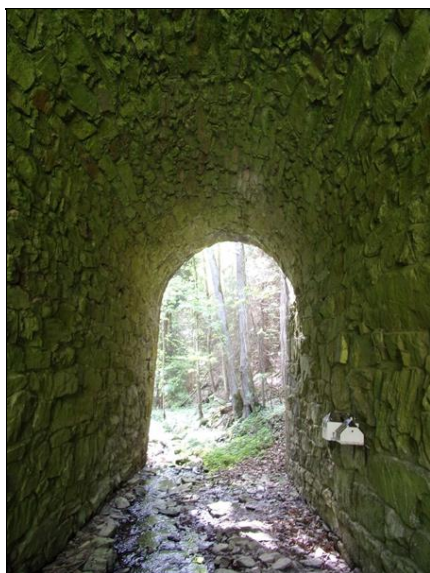
[2.1]	2.1	Nosná konstrukce	Lokálně lze spatřit suché stopy po zatečení na povrchu klenby. Taktéž místy chybí vyspárování kameniva. Lokálně jsou patrné podélné trhlinky v podhledu klenby
-------	-----	------------------	----------------------------------------------------------------------------------------------------------------------------------------------------------------

Podhled NK mostu

| [5] 2.1 Nosná konstrukce | Opravit spárování zdiva klenby |

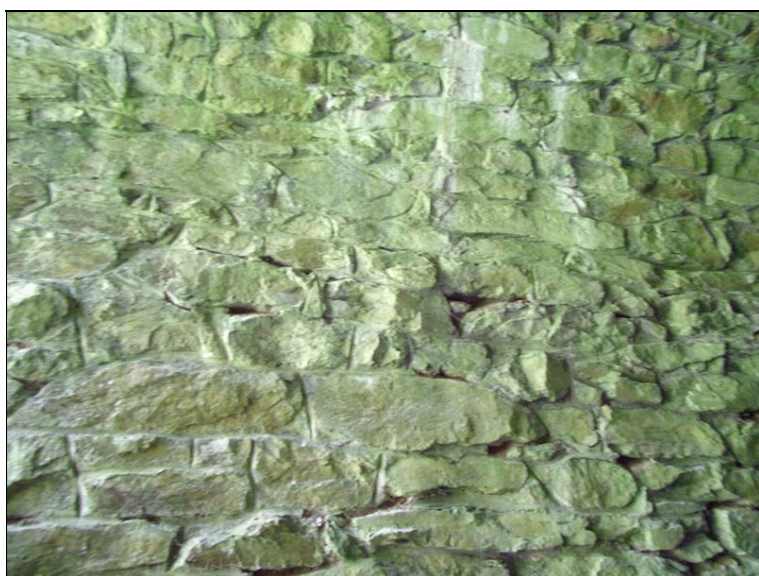
[1.1]	1.2	Mostní podpěry a křídla	Lokálně chybějící vyspárování zdiva a uchycený mech na povrchu opěr, křídel i čelních zídek. Místy suché stopy po zatečení na površích opěr. Povrchy obou křídel s drenážními otvory jsou provlhlé, zejména pak pravé povodní křídlo u opěry č.2.
-------	-----	-------------------------	---------------------------------------------------------------------------------------------------------------------------------------------------------------------------------------------------------------------------------------------------

Pohled na lokálně porušené spárování zdiva opěr

| [4] 1.2 Mostní podpěry a křídla | Opravit spárování spodní stavby (opěr i křídel). Očistit spodní stavbu od uchycené vegetace. |

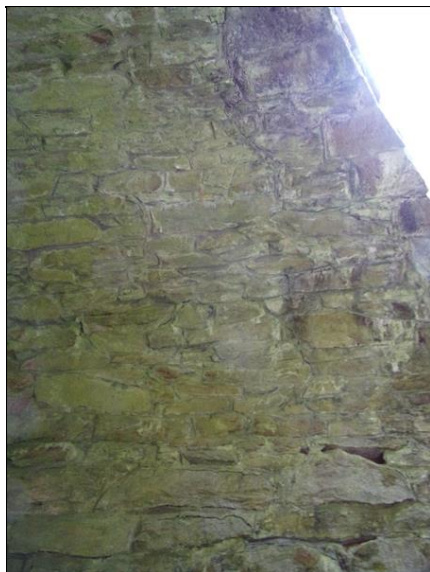
Pohled na klenbu v místě pod čelní zdí

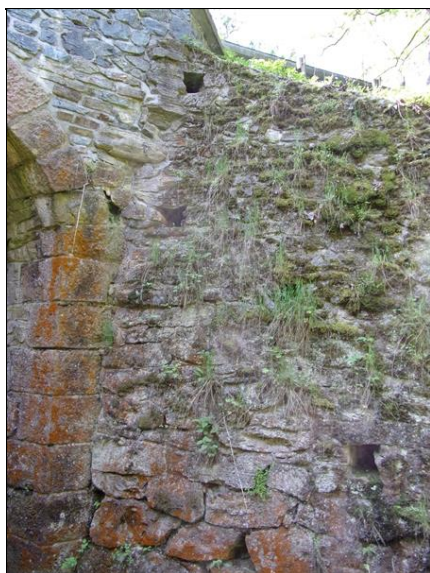
Pohled na levé křídlo OP1 - vydrolené spárování, usazená vegetace

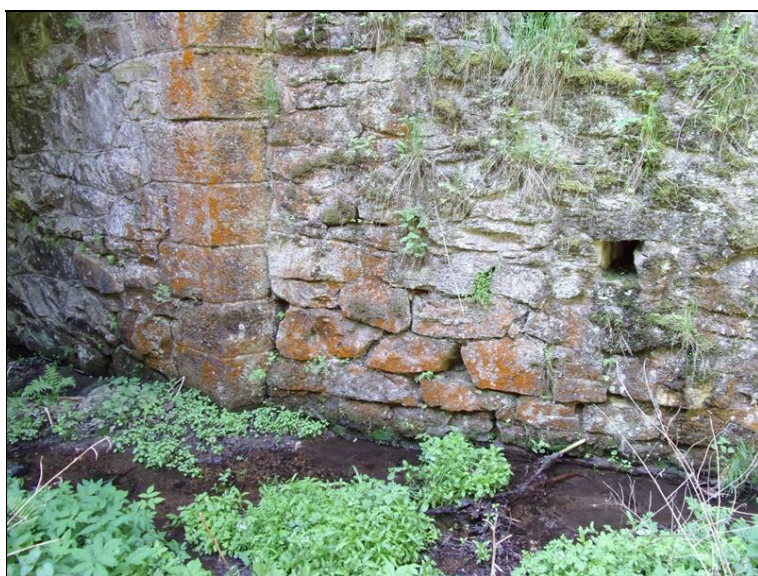
Pohled na levé křídlo OP1 - vydrolené spárování, usazená vegetace

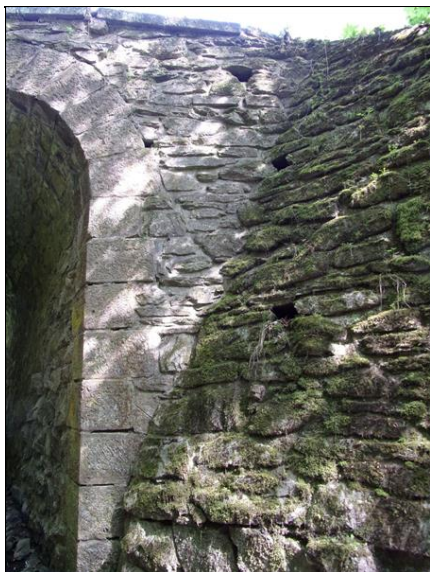
Pohled na pravé křídlo OP2 - vydrolené spárování, porostlé mechem

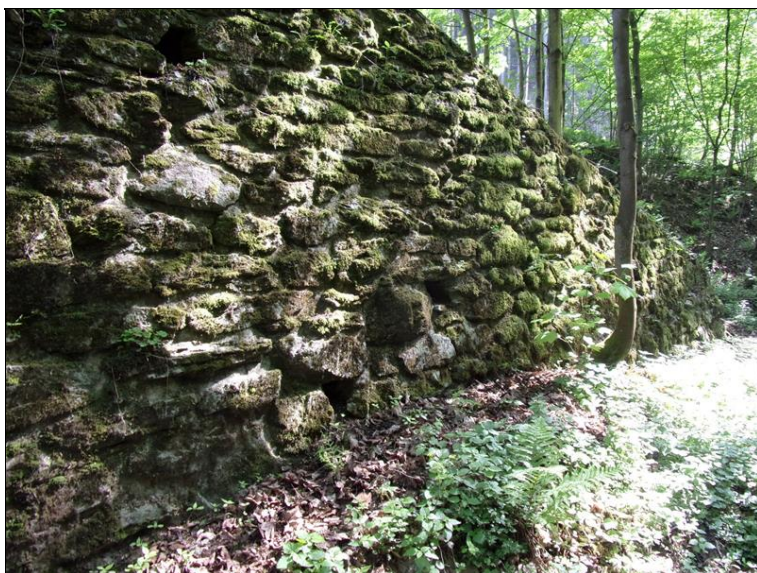
Pohled na pravé křídlo OP2 - porostlé mechem

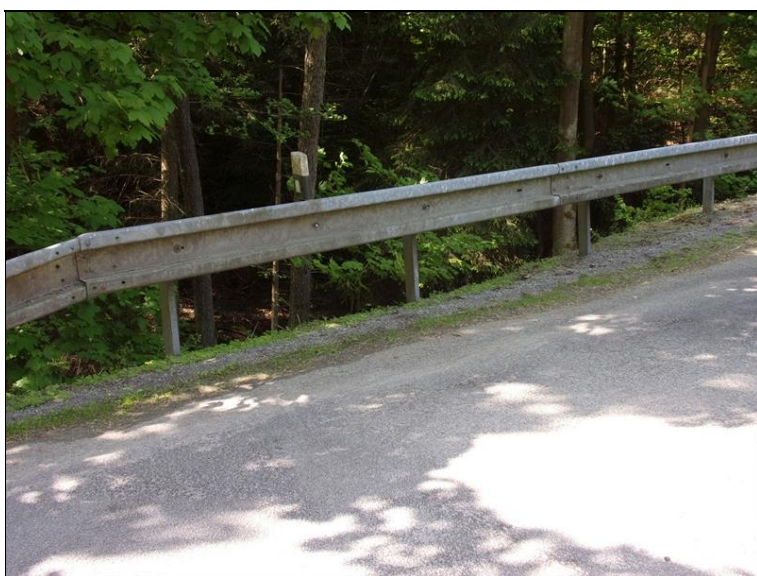
[4.1]	4.1	Svodidla/zábradelní svodidla	Výška svodnice nad vozovkou je 81 - 85 cm.
[4.2]	4.2	Zábradlí	Chybí zábradlí nad římsami chránící proti pádu.

Výška svodnice na mostě 81 - 85 cm

[1]	4.1	Svodidla/zábradelní svodidla	Upravit výšku svodnice.
-----	-----	------------------------------	-------------------------

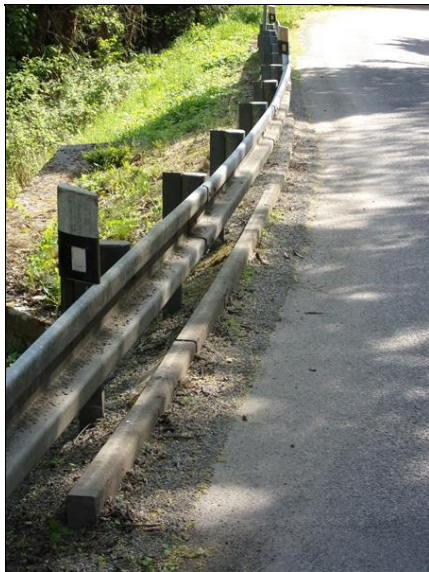
Zanesená krajnice

| [3] 3 Mostní svršek | Očistit krajnice od vegetace a zbytků posypového materiálu. |

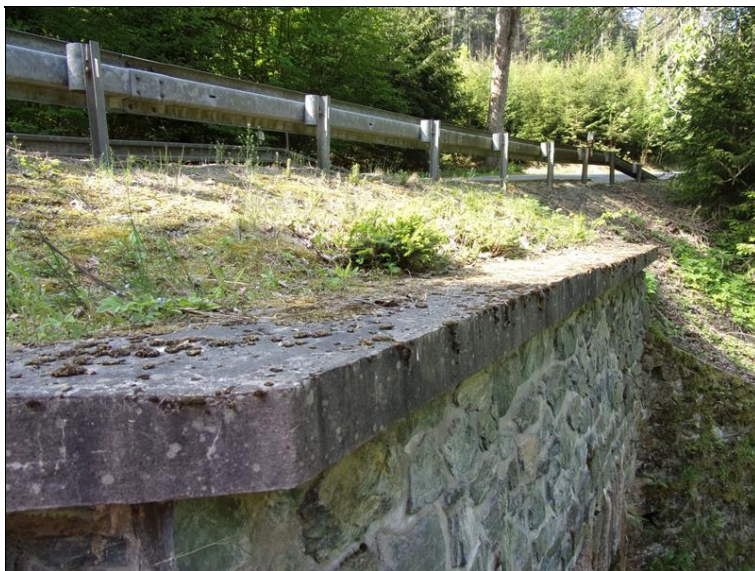
Pohled na římsu nad čelní zdí
