# **Most 3655-1**

Most přes Svitavu v Letovicích

## **HLAVNÍ PROHLÍDKA**

Datum provedení prohlídky: 22.4.2019

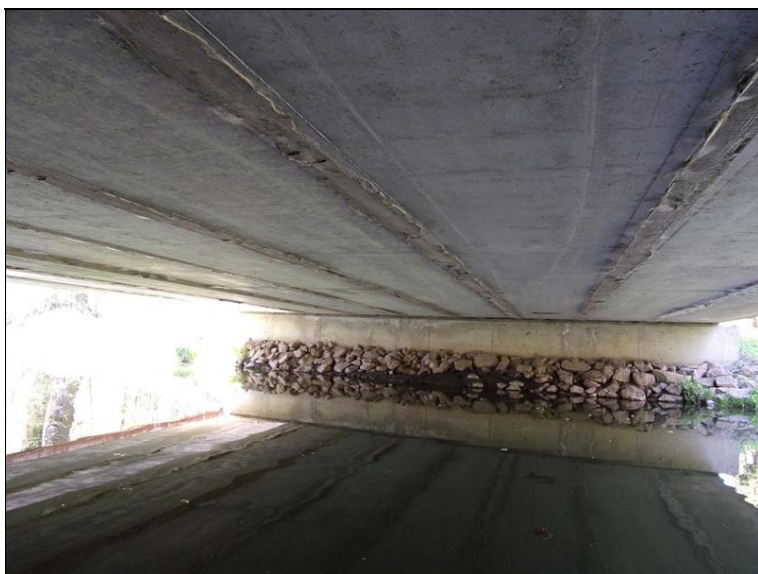
[1.1]	1.2	Mostní podpěry a křídla	Líc obou opěr poměrně v pořádku, pouze lokální výluhy a stopy po zatékání z úložného prahu.
-------	-----	-------------------------	---

Pohled na OP2

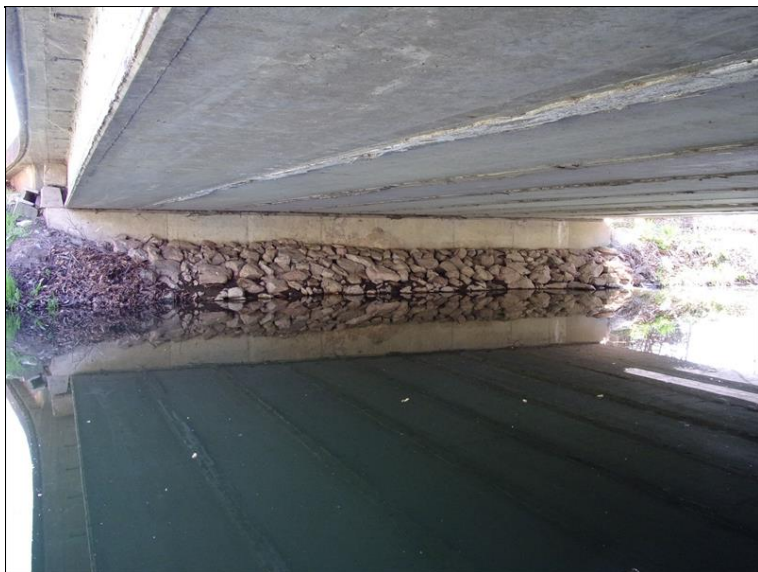
Pohled na OP1

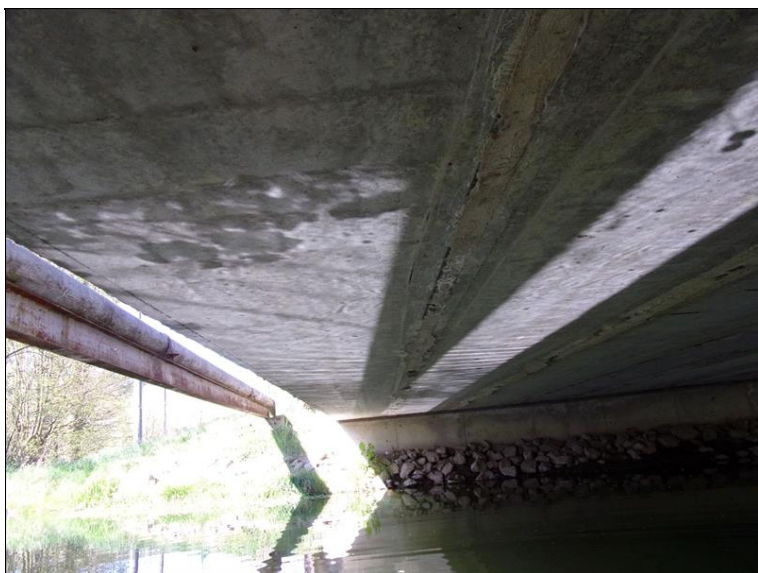
[2.1]	2.1	Nosná konstrukce	Podhled nosné konstrukce je suchý, beze stop zatékání. Krajiní nosníky mají místy oprýskané krycí vrstvy třmínků.
-------	-----	------------------	---

Podhled NK

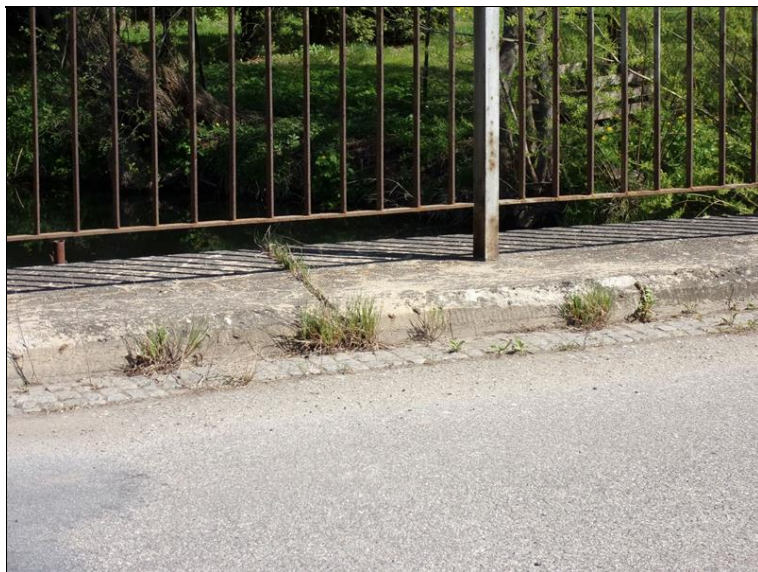
[3.1]	3	Mostní svršek	Vozovka na mostě je porušena trhlinami, vyspravované plošné výtluky. Nad opěrami jsou příčné trhliny v místě dilatací, propadá předmostí, krajnice jsou lehce znečištěné a lokálně s uchycenou vegetací. Římky jsou degradované, poulamované rohy.
-------	---	---------------	--

Vegetace na krajnici

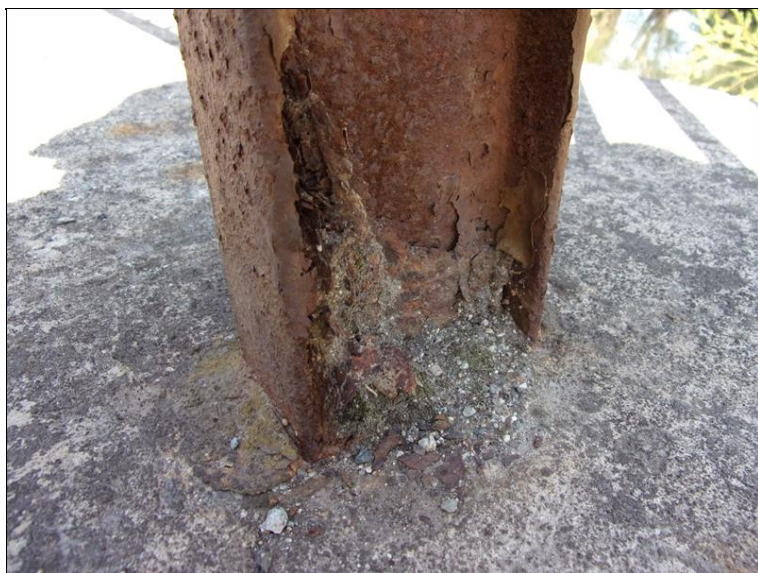
[4.1]	4.2	Zábradlí	Zábradlí celoplošně napadeno korozí. V patách sloupků vlivem usazenin koroze výraznější - patrné korozní splodiny.
[4.2]	4.3	Dopravní značení, označení mostu	Tabulka s evidenčním číslem mostu u OP1 chybí.

Koroze v patě sloupku zábradlí

Otrýskat zábradlí na Sa2,5 a provést novou PKO.

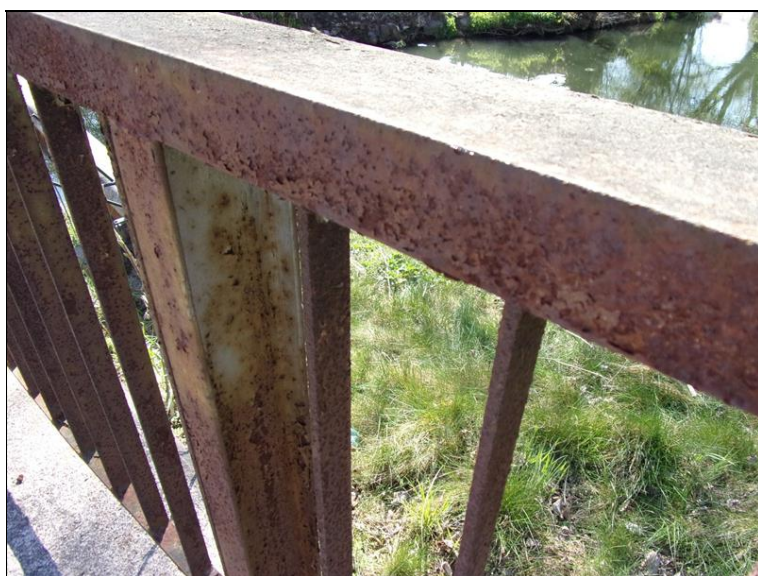
Povrchová koroze zábradlí

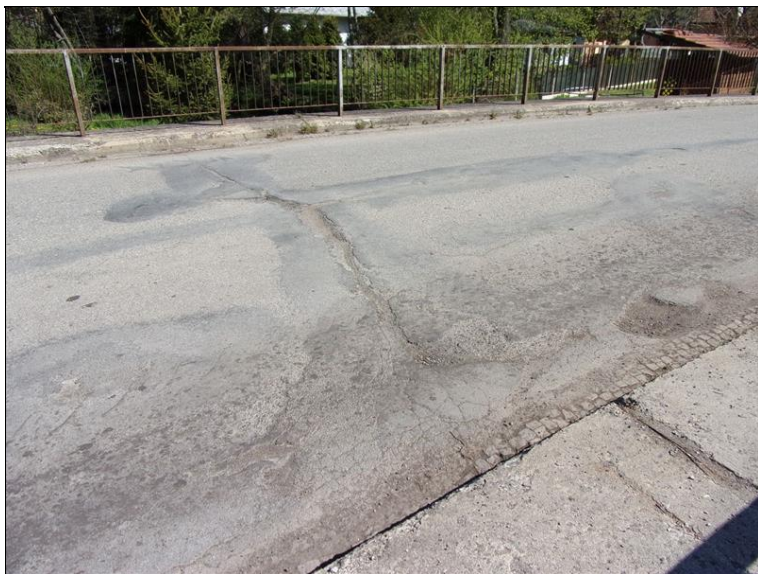
Trhlina ve vozovce v místě dilatace
