# **Most 38710-1**

Most přes Žlebský potok v Nedvědicí

## **HLAVNÍ PROHLÍDKA**

**Objekt: Most ev.č. 38710-1 (Most přes Žlebský potok v Nedvědicích)**

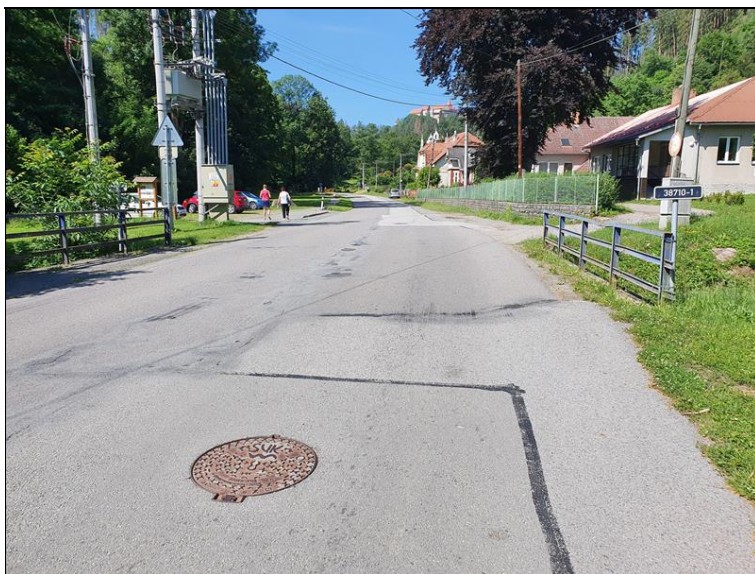
Pohled ve směru staničení

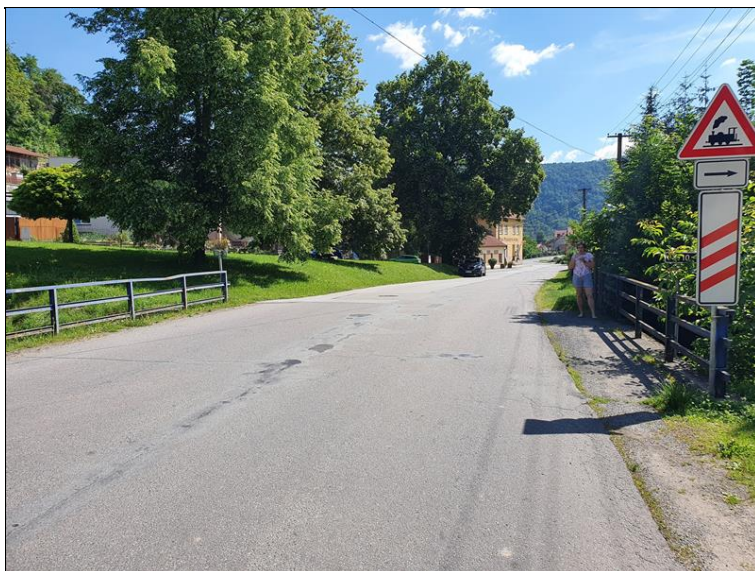
Pohled proti směru staničení

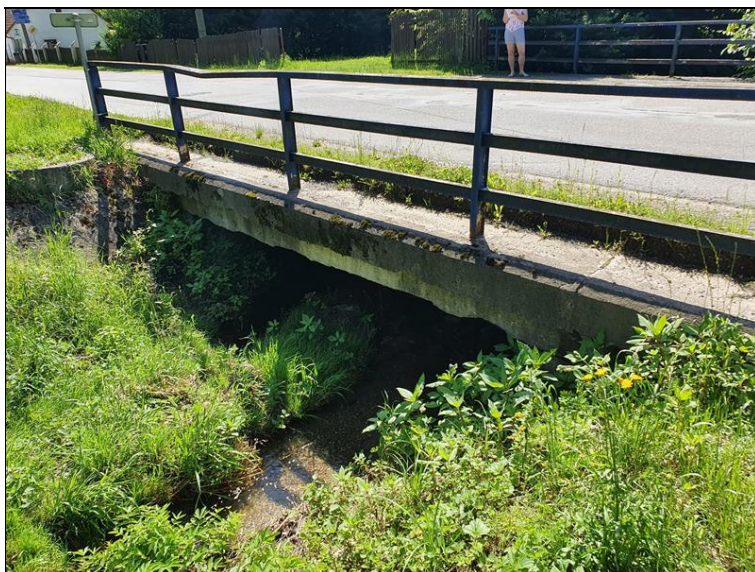
Pohled na vtok

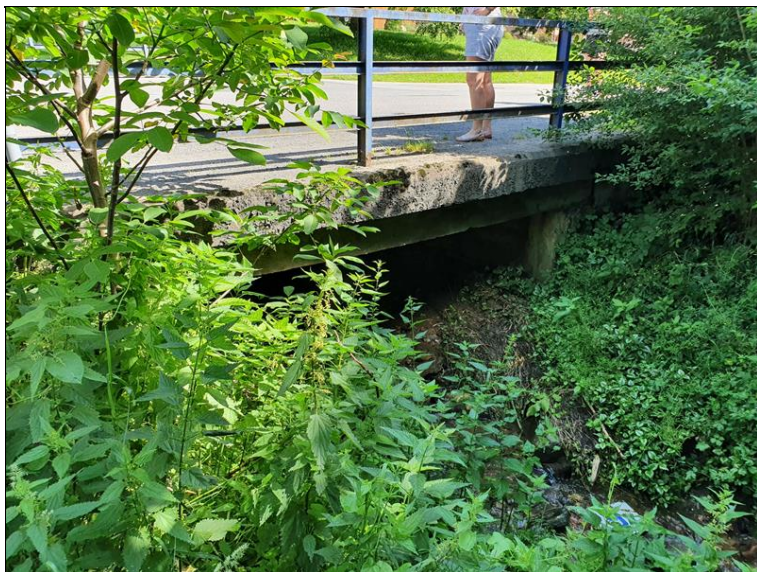
Pohled na výtok

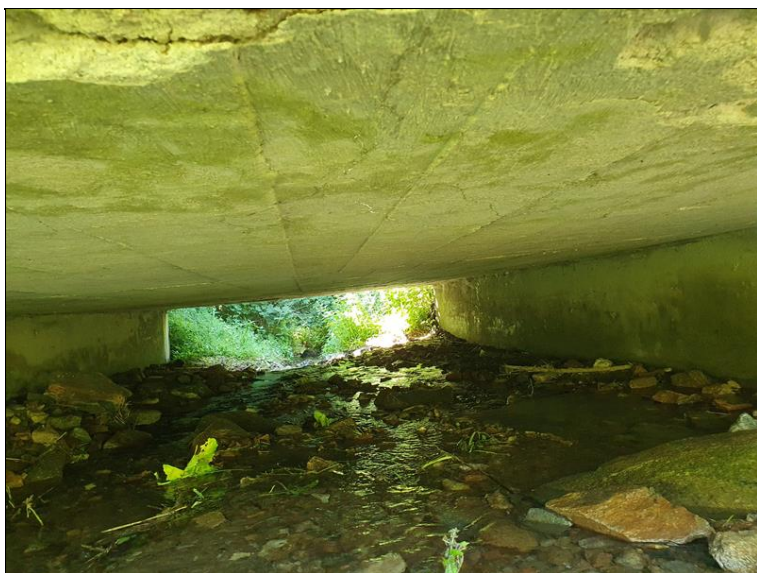
Průhled mostem

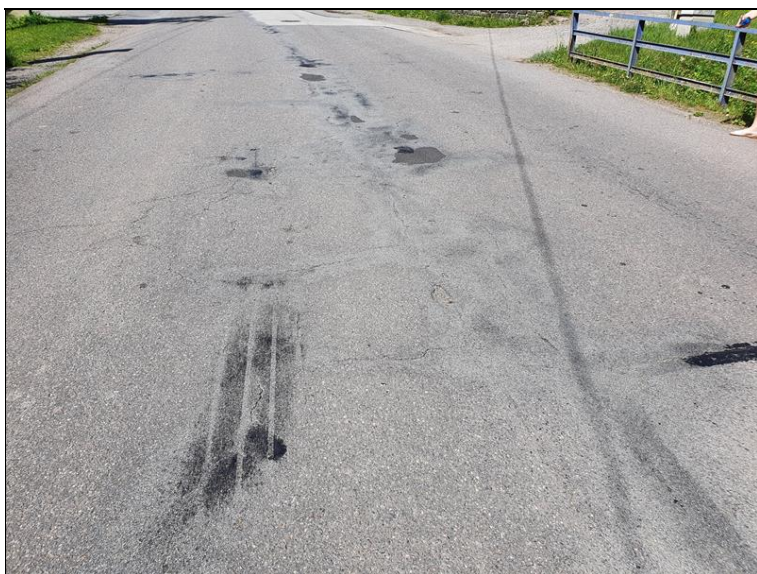
[3.1]	3.1	Vozovka	Lokálně výtluky, nerovnosti, trhliny. Zarůstající krajnice vegetací.
[3.2]	3.3	Římsy, obrubníky, zálivky	Římsy jsou degradovány, olámané rohy spodních hran, Římsy porostlé mechem.
[3.3]	3.5	Izolační systém mostovky	Zatéká pouze v místech mostních závěrů a z přechodových oblastí.

Vozovka na mostě

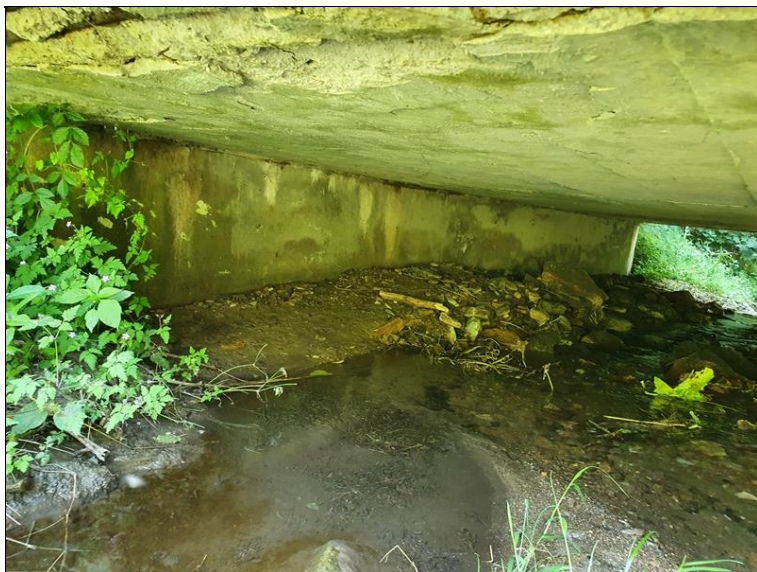
[1.1]	1.2	Mostní podpěry a křídla	Opěry mostu mají patrné průsaky a výluhy. Lokálně trhliny. Na úložných prazích lokálně patrné zatékání a výluhy.
-------	-----	-------------------------	--

Pohled na OP1

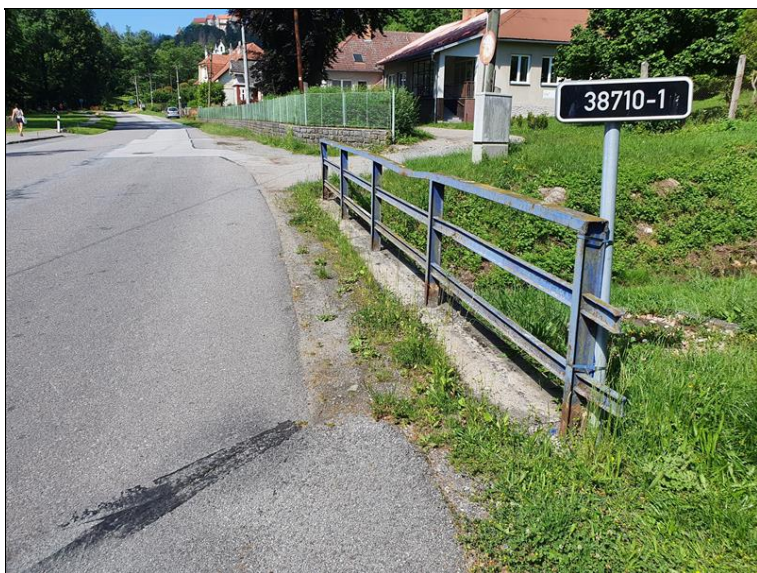
Pravá římsa

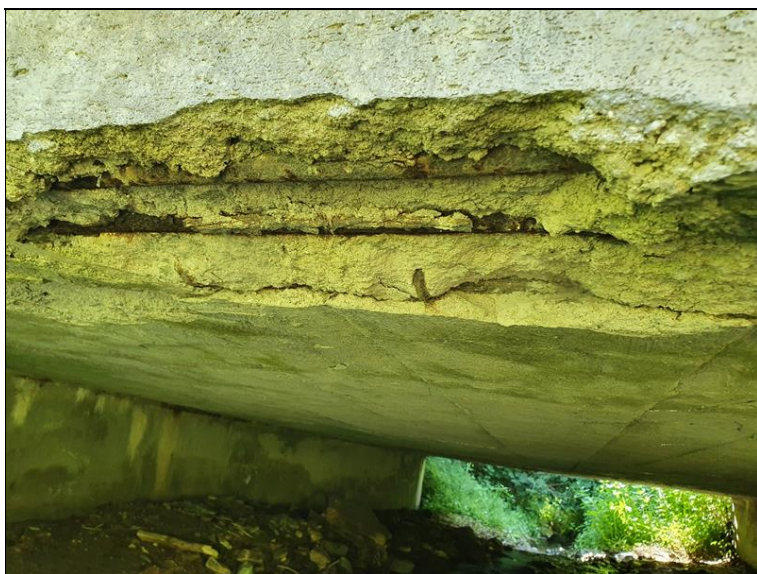
[2.1]	2.1	Nosná konstrukce	Na boky a podhled nosné konstrukce zatéká, pod římsami na spodním povrchu nosné konstrukce na obou stranách obnažena korodující betonářská výztuž.
-------	-----	------------------	--

Poškození NK

[2]	2.1	Nosná konstrukce	Sanovat poruchy na podhledu NK
[3]	4.2	Zábradlí	Opravit a natřít zábradlí

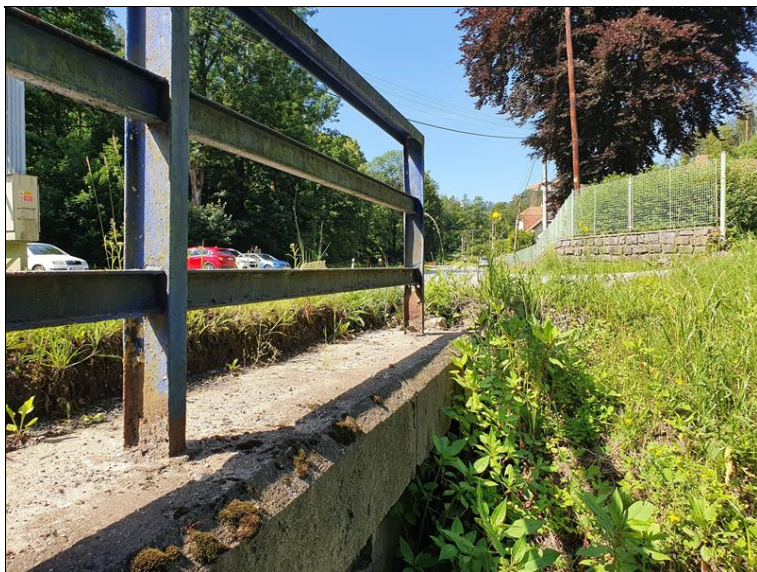
[4.1]	4.2	Zábradlí	Odlupování ochranného nátěru, koroze. Deformace nejspíš vlivem nárazu.
[4.2]	4.3	Dopravní značení, označení mostu	Osadit značky s omezením zatížitelnosti B13 (36t) a E12 (Jediné vozidlo 36t).
[4.3]	4.6	Území pod mostem a přístupové cesty	Koryto vodoteče zaplavené naplaveninami.

Koroze zábradlí

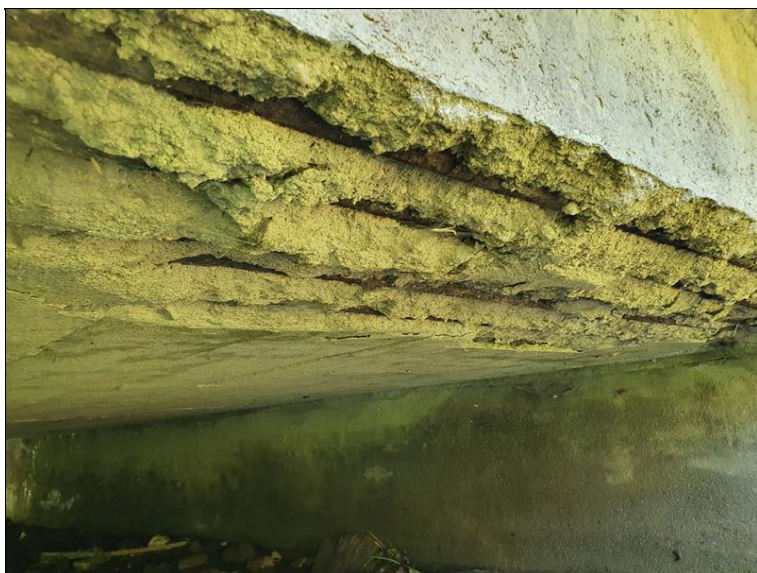
Poškození NK
