# **Most 361-005**

Most přes Slatinský potok v Rozkoši

## **HLAVNÍ PROHLÍDKA**

Datum provedení prohlídky: 20.5.2021

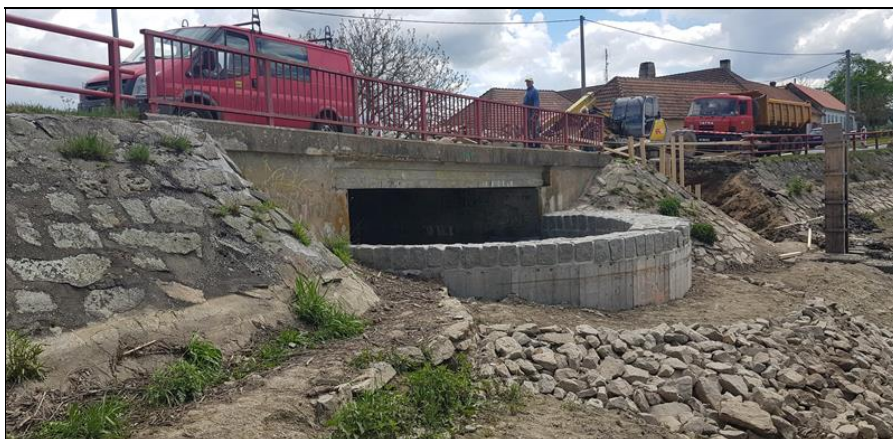
[4.1]	4.2	Zábradlí	Zábradlí má malou výšku a velké mezery, nátěr je strávený, místy se loupe, dochází k povrchové korozi.
[4.2]	4.3	Dopravní značení, označení mostu	v pořádku
[4.3]	4.6	Území pod mostem a přístupové cesty	přístup od OP2 vlevo, zanesené dno zbytky i od stavby
[4.4]	4.7	Cizí zařízení na mostě	nový přepad v pořádku

nový přepad z rybníku

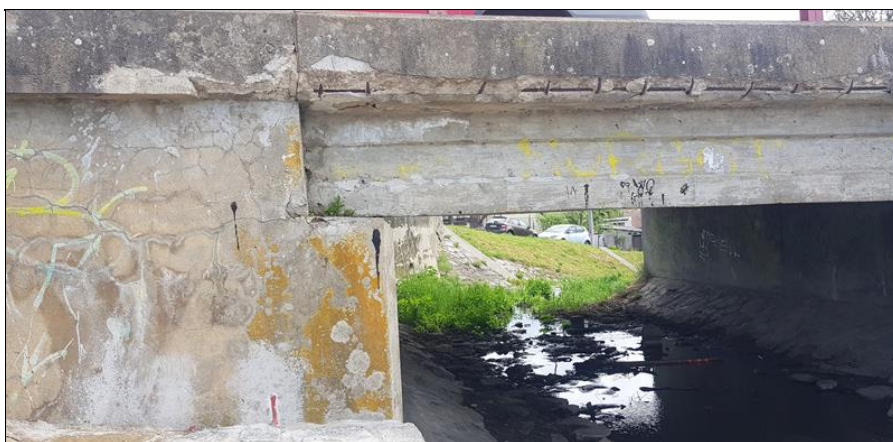
uložení na opěru 1 na vtoku a  
těsnící profil na hraně přepadu  
zasazený do opěry

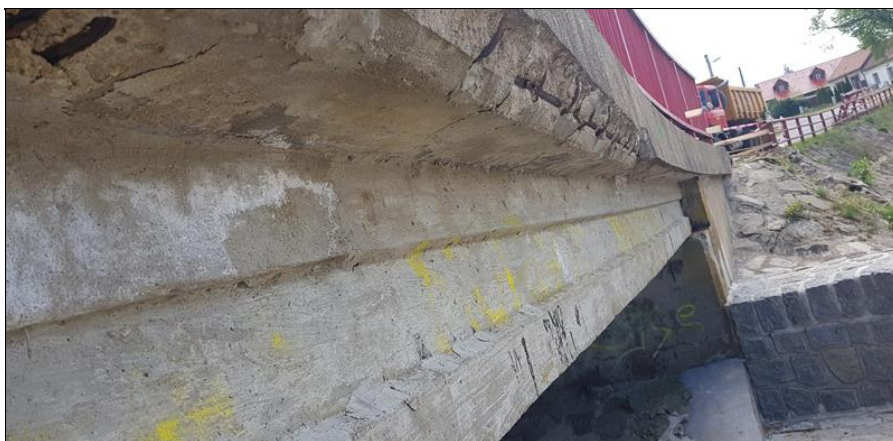
[3.1]	3.1	Vozovka	ve spárách obrubníků uchycena tráva., rozvíjející se výtluk vlevo v jízdním pruhu. Možné poškození vozovkou dočasnou skládkou při opravě hráze
[3.2]	3.2	Chodníky / Levý chodník	Povrch chodníků rozpraskaný, v betonu podélné trhliny, v trhlínách, spárách a mostních závěrech nečistoty a vegetace.
[3.3]	3.3.1	Římsa	odpadlé krytí v přesahu přes NK , koroze výztuže
[3.4]	3.3.2	Obrubník	jen porostlé mechem

odpadlé krytí římy na vtoku (pravá  
strana)

| [7] | 3.3.1 Římsa | ntný zásah sanační maltou s reprofilací výztuže |

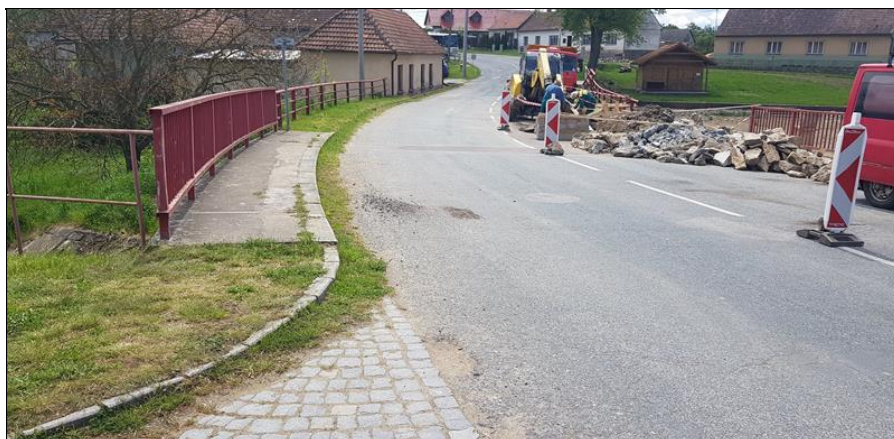
pohled na levou stranu ve směru staničení. Výtluk ve vozovce je již výrazný

| [4] | 3.1 Vozovka | dohlédnout na vyčištění vozovky po stavbě, zapravit výtluč |

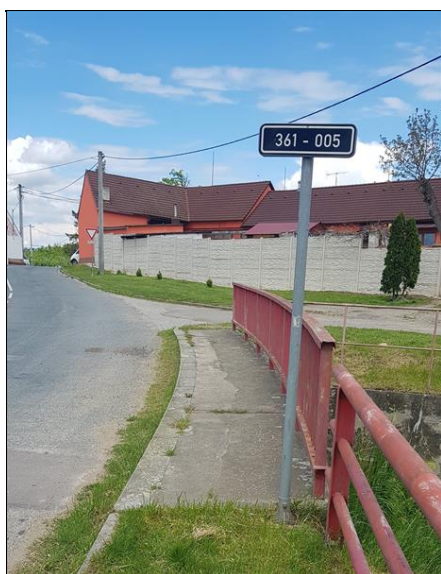
zanesené krajnice a stav chodníku

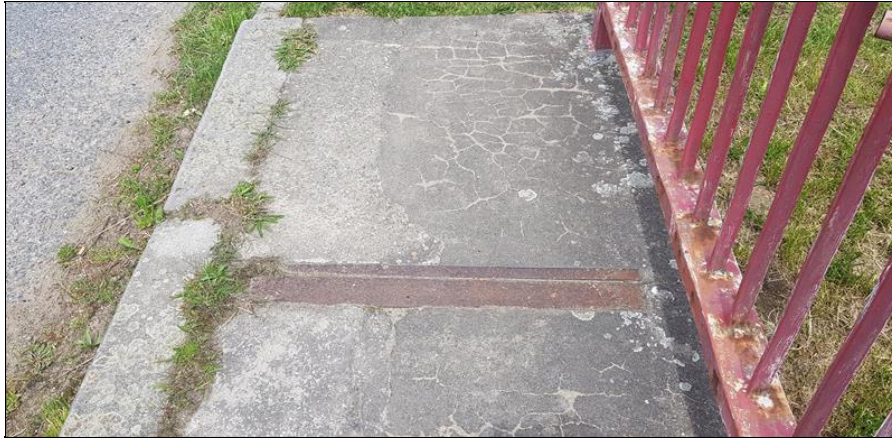
popraskaný povrch na chodníku a  
stav mostního závěru krycího  
plechu

[1]	3.2	Chodníky / Levý chodník	pravidelně čistit spáry od vegetace
-----	-----	-------------------------	-------------------------------------

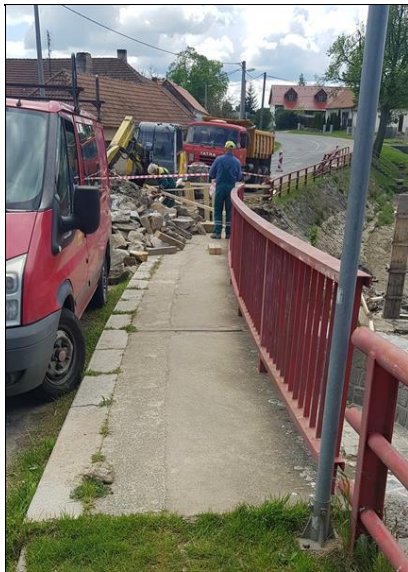
probíhají práce na hrázi , most slouží jako skládka

| [5] | 4.6 Území pod mostem a přístupové cesty | dohlédnout na vyčištění prostoru od mostu od stavby na hrázi |

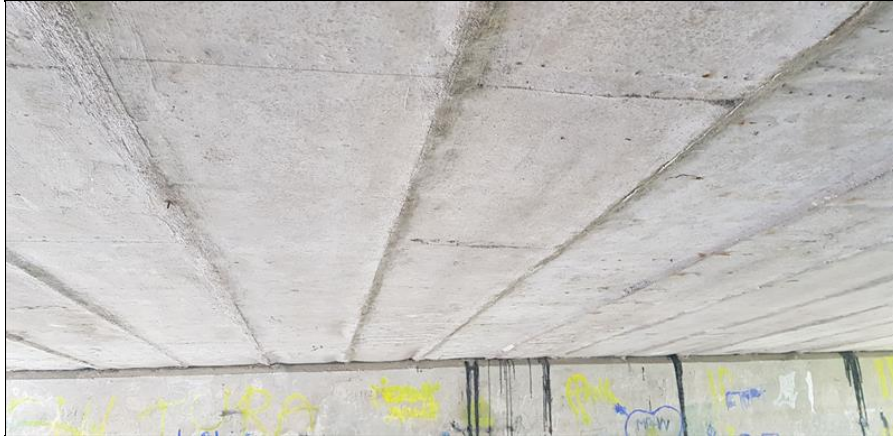
[2.1]	2.1	Nosná konstrukce	v podhledu místy koroze třmínek (malé krytí) , ale nic dramatického. celkově je konstrukce ve slušném stavu
[2.2]	2.2	Ložiska, klouby	tady je problém se zavlhlým stavem a to vlivem zatékání přes dilatace
[2.3]	2.3	Mostní závěry	protékají i když jsou téměř neznatelné. nosníky natlačeny na závěrnou zídku.. bez rozbourání vozovky a provedení nových závěrů není náprava možná

nosníky docela suché, jen malé  
krytí třmínků

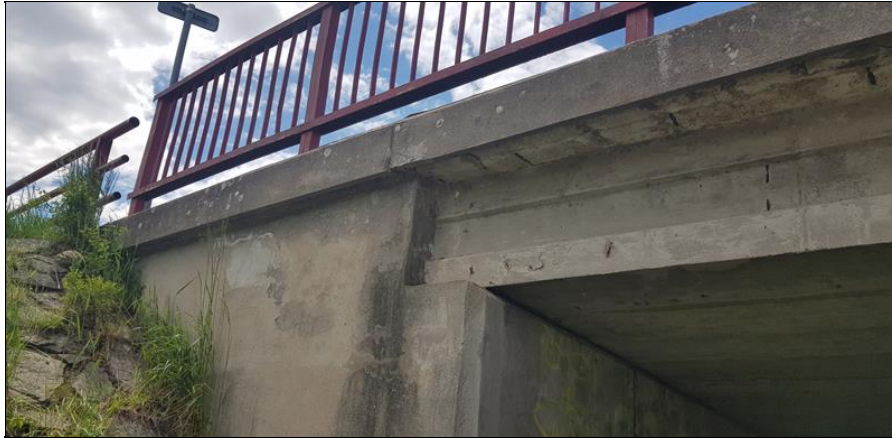
stav uložení na OP2 vlevo

| [6] | 1.2 Mostní podpěry a křídla / Opěry | oklepat odfouklou omítku a natáhnout novou, vyčistit úložné prahy |

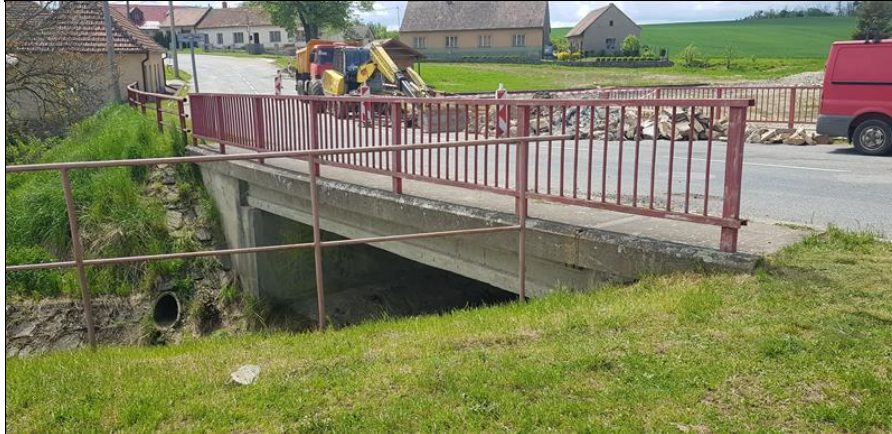
stav zábradlí a jeho nátěr

| [8] | 4.2 Zábradlí | nebude-li se měnit zábradlí za normové nutné natřít |

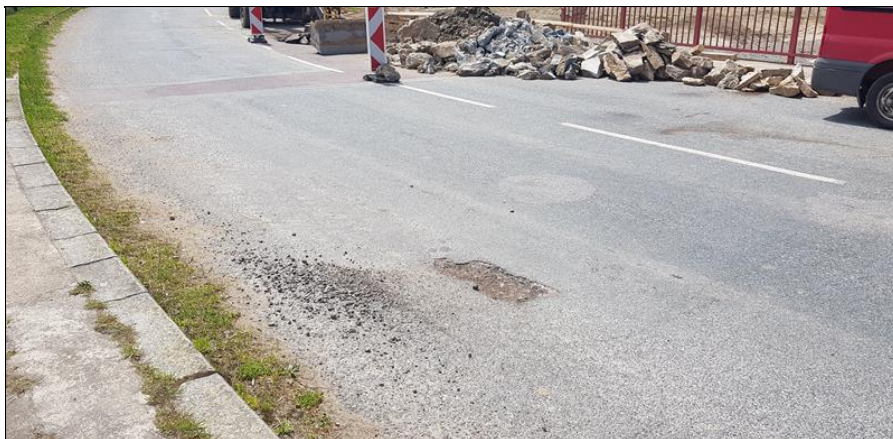
zvětšující se výtluk na mostě
