# **Most 397-006**

Most přes zátopní území za Hrádkem

## **HLAVNÍ PROHLÍDKA**

**Objekt: Most ev.č. 397-006 (Most přes zátopní území za Hrádkem)**

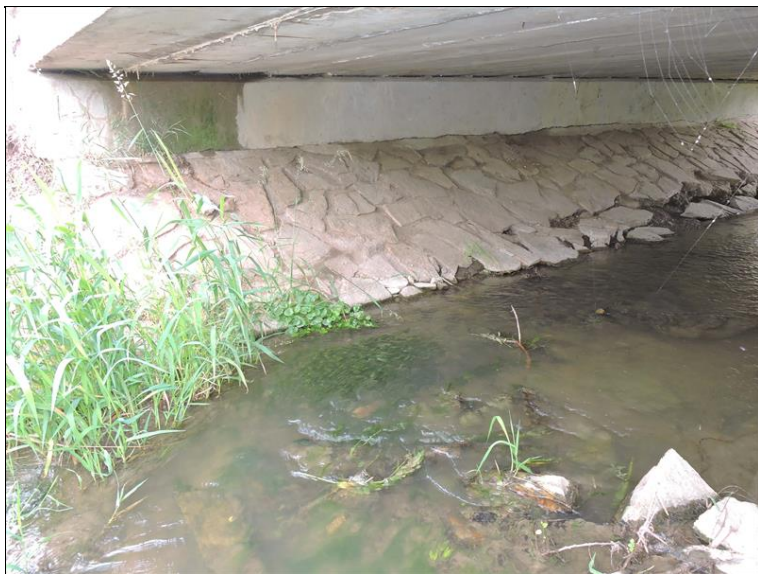
Pohled na opěru č. 1

- [1.2] 1.2 Mostní podpěry a křídla Opevnění opěr se rozpadá.  
Na opěře č. 2 jsou kaverny hloubky až 600 mm.
- [1.3] 1.2.4 Křídlo V blízkém okolí křídel je uchycená vegetace.
- [1.4] 1.3.1 Zemní těleso Zemní těleso je zarostlé vysokými travními plevelnými porosty.

| [1] | 1.2 | Mostní podpěry a křídla | Opravit opevnění opěr. |

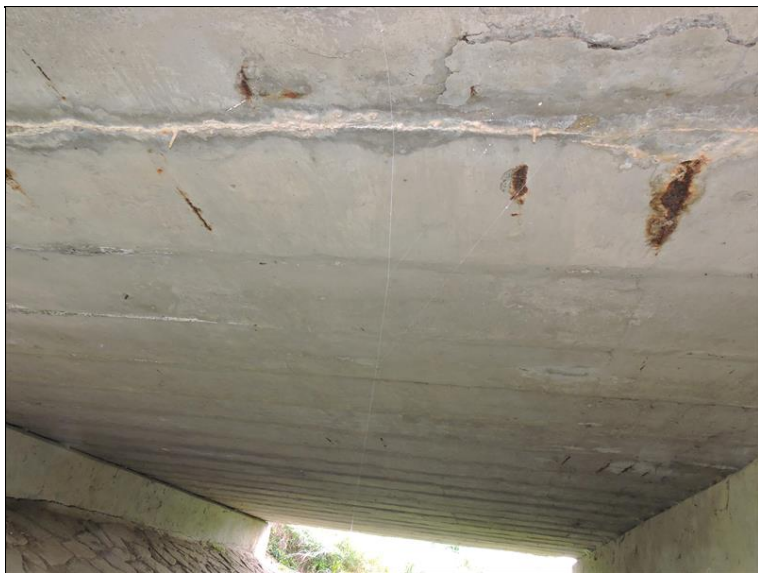
Podhled na nosnou konstrukci

- [2.1] 2.1 Nosná konstrukce Na podhledu nosné konstrukce na pravé straně jsou viditelné stopy promáčení, výkvěty, krápníčky, inkrustace. Na spodním povrchu nosné konstrukce jsou odpadlé krycí vrstvy betonu, s prokopírovanými třmínky. Na podhledu nosné konstrukce jsou viditelné příčné trhliny, šířky 0,1 mm z boku na nosníku na návodní straně.
- [2.2] 2.3 Mostní závěry Mostní závěry nejsou funkční, v místech podpovrchové dilatace je vozovka popraskaná, nerovná. Na obou stranách je patrný průsak mostními závěry do prostoru uložení.
