# **Most 400-004**

Most přes Nedveku před Hostimem

## **HLAVNÍ PROHLÍDKA**

Datum provedení prohlídky: 4.7.2020

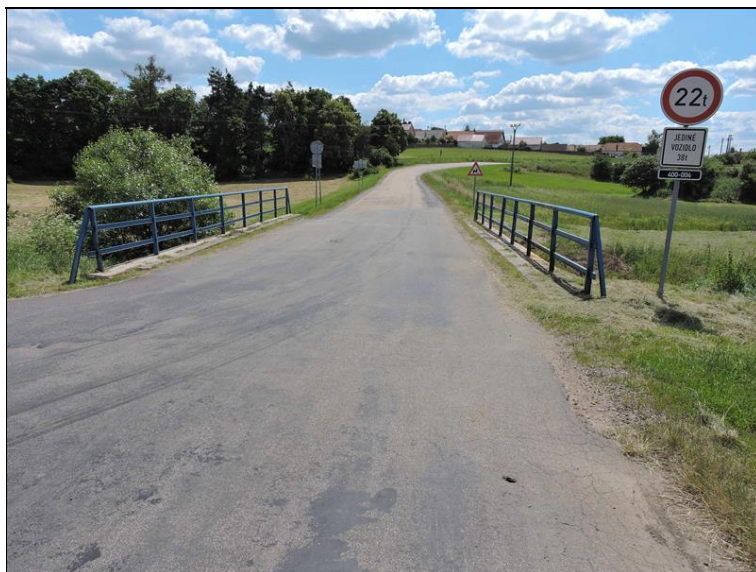
Pohled ve směru staničení

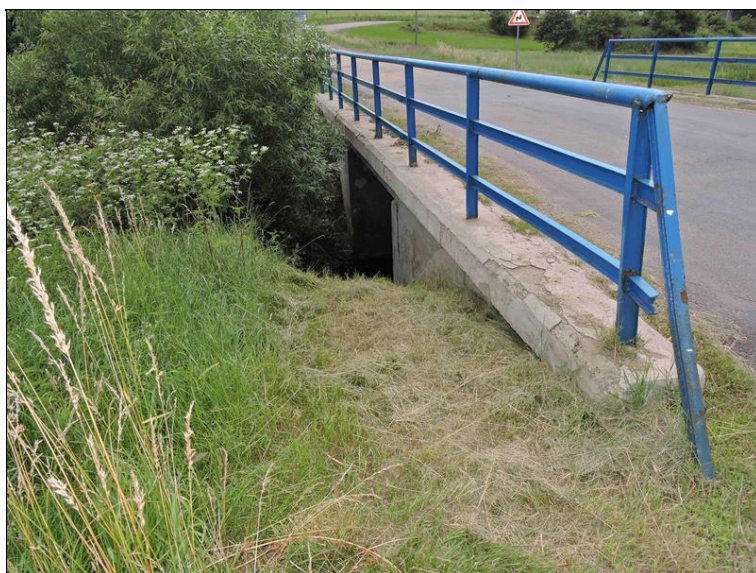
Celkový pohled levá strana

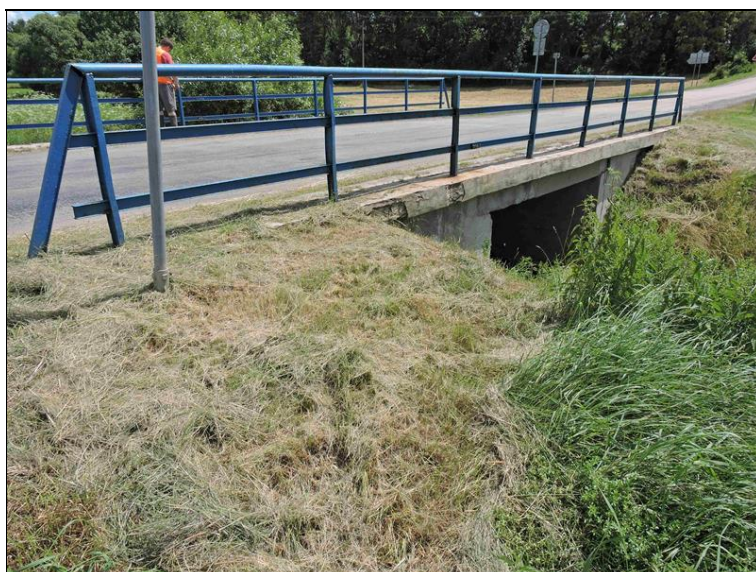
Celkový pohled pravá strana - NAS

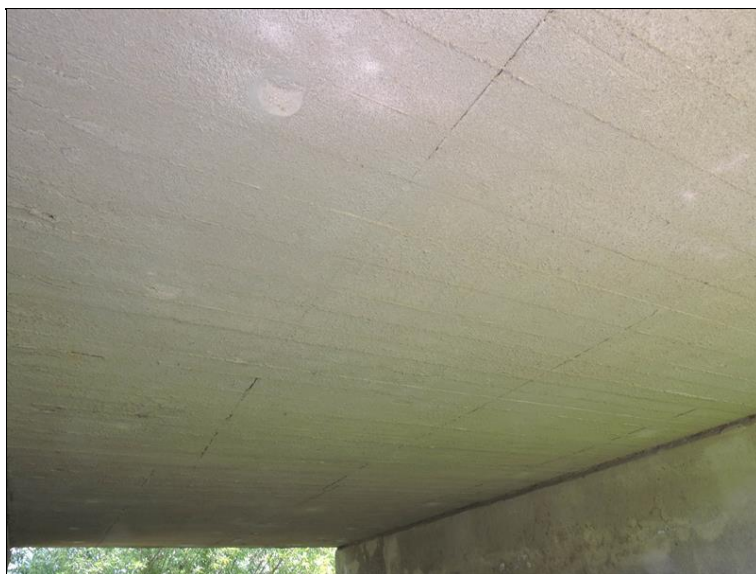
- [2.1] 2.1 Nosná konstrukce Na podhledu nosné konstrukce jsou viditelné podélné trhliny na krajích desky v místech uložení.
- [2.2] 2.3 Mostní závěry Mostní závěry jsou funkční, není patrný průsak do prostoru uložení nosné konstrukce.

Podhled na nosnou konstrukci

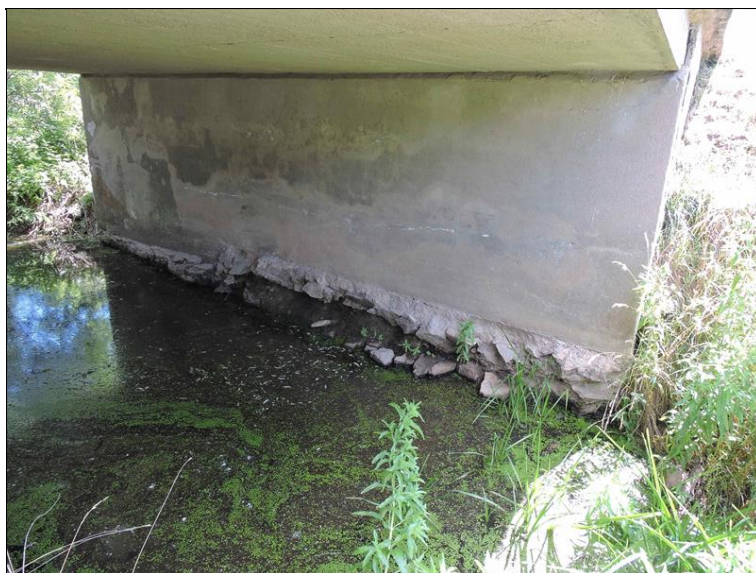
- [1.2] 1.2 Mostní podpěry a křídla Na pohledových plochách opěry 2 jsou vodorovné trhliny. Betonové prahy vykazují celkový rozpad s odhalenými základy.
- [1.3] 1.2.4 Křídlo Na pohledových plochách křídla č. 1 na pravé straně jsou místy výkvěty. Mostní křídla jsou natřená, omítka s výspravkami, drobné mapy po zatečení.
- [1.4] 1.3.1 Zemní těleso Zemní těleso je zarostlé vzrostlou vegetací, vysokými travními plevelnými porosty.

Pohled na opěru č. 2

[2] 1.2 Mostní podpěry a křídla Provést opravu betonových ochranných prahů.

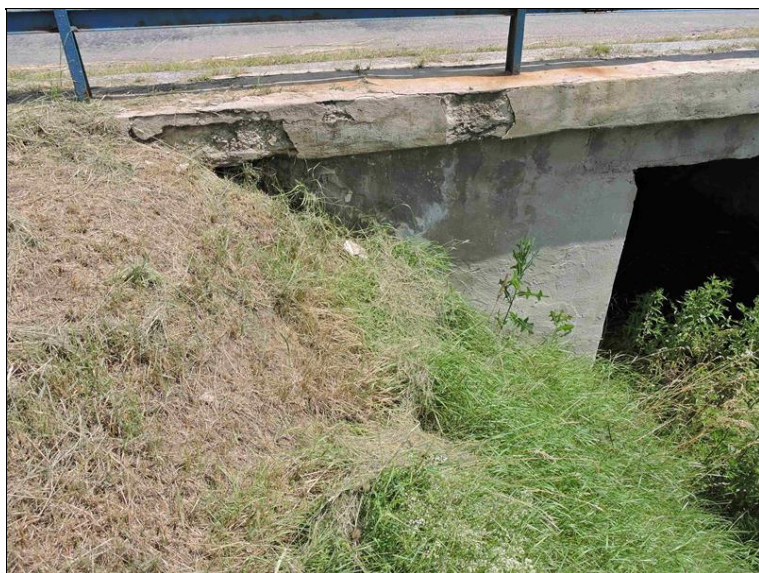
Křídlo č. 1 - pravá strana
