Most přes dálnici D1 u Velatic

HLAVNÍ PROHLÍDKA

Objekt: Most ev.č. 3833-1 (Most přes dálnici D1 u Velatic)

Datum provedení prohlídky: 31.8.2020

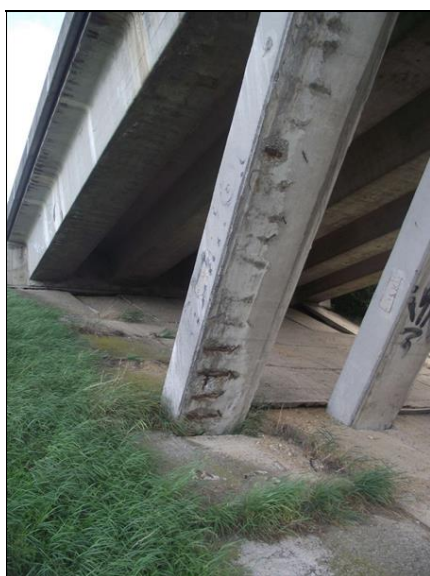
| [1.2] | 1.2 | Mostní podpěry křídla a čelní zdi | Na vzpěrách dochází místy k odpadávání krycí vrstvy betonu, objevují se obnažené třmínky, které korodují. Více jsou postiženy krajní vzpěry. Na křídlech opěr patrné stopy po zatékání - vápenné výluhy. |

Zdegradovaný beton s obnaženou korodující výztuží krajních vzpěr pilíře P3.

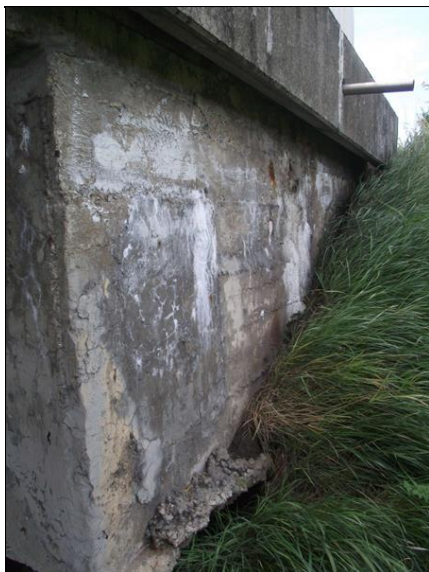
Koncové příčnický mají nedostatečné krytí výztuže, místy se objevuje korodující třmínková výztuž. Na některých místech zjištěna špatná kvalita betonu - hnízda šterkového betonu. Místy jsou patrné stopy po zatékání - vápenné výluhy. Na bocích příčnicků jsou nevhodně zapraveny kotvy předpínací výztuže, které jsou lokálně obnažené a korodují.

Degradace betonu na koncových příčnicích, vápenné výluhy a inkrustace.

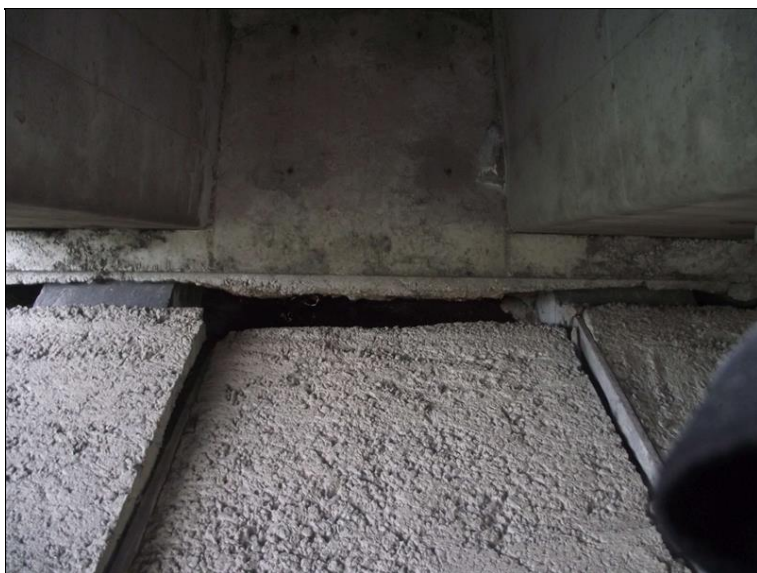
Monolitické desky opevnění pod mostem nerovnoměrně sedají a otevírají se mezi nimi značné spáry. Dochází k ulamování rohů těchto desek.

Velké kaverny pod koncovými příčnický téměř v celém jejich půdorysu. Příčnický byly vybetonovány na terénu, který potom poklesl.

Rozvolněné betonové desky na svazích pod koncovými příčnicíky.

| [5] | 4.6 | Území pod mostem a přístup. cesty | V rámci rekonstrukce doporučujeme provést nahrazení betonových desek opevnění např. lomovým kamenem. |

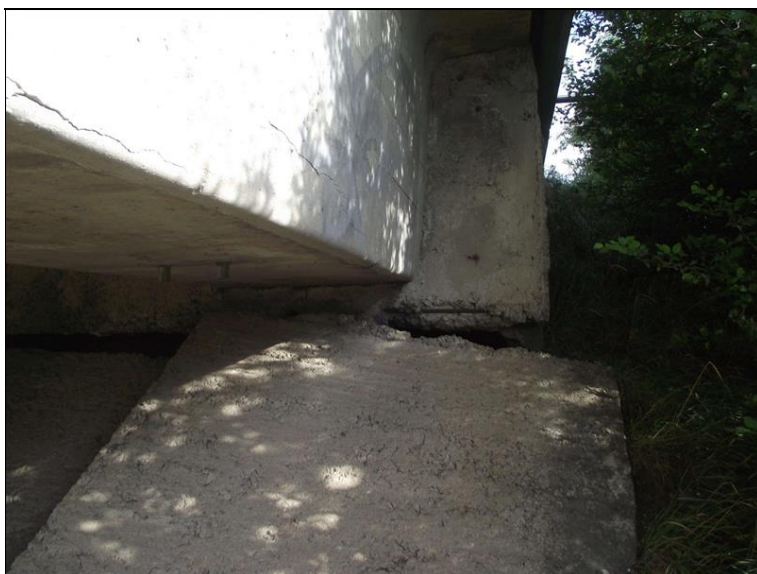
Rozvolněné betonové desky na svazích pod koncovými příčnicíky.

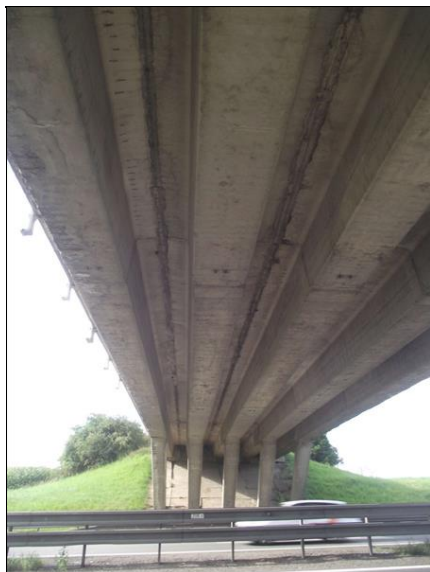
| [2.1] | 2.1 | Nosná konstrukce | Na konzolách a na bocích krajních nosníků ve značné míře odhalená třmínková výztuž, krycí vrstva (původně malé tloušťky) občas zcela chybí. Obnažená třmínková výztuž značně koroduje. Výjimečně je odhalena i hlavní podélná výztuž. Horší stav je ve středním poli nad dálnicí než v krajních polích. Na konstrukci z boku patrné stopy po stékání vody. |

Obnažená korodující výztuž na mnoha místech pohledu NK.

| [4] | 2.1 | Nosná konstrukce | Dokud se nevyřeší příčina degradace krajních nosníků a krajních stojek pilířů, což je zatékání vody zpod říms, nemají další sanační opravy z dlouhodobého hlediska smysl. Doporučujeme ihned zahájit projekční práce na rekonstrukci spočívající v odstranění stávajícího mostního svršku, vytvoření protispádu na římsách, položení nové plošné izolace a nového mostního svršku. Poté zasanovat povrch krajních nosníků a krajních stojek pilířů. V rámci rekonstrukce doporučujeme provést diagnostiku komor nosníků. |

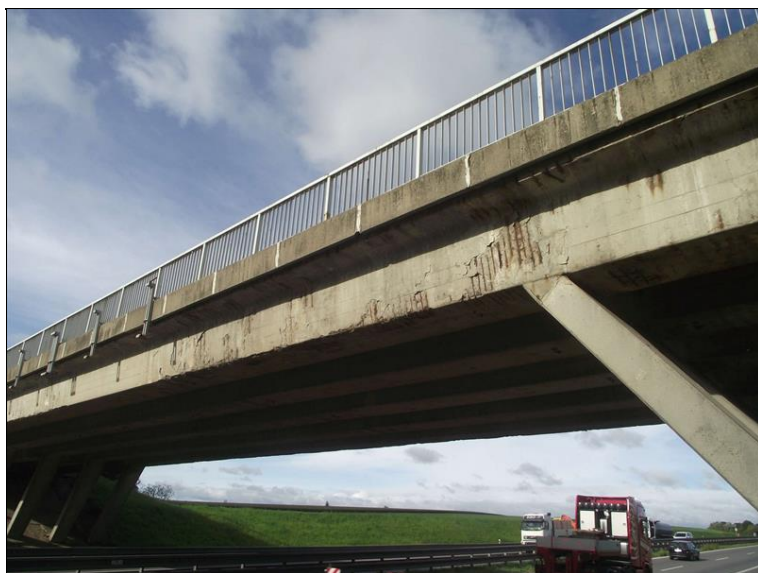
Silně zdegradovaný krajní nosník s obnaženou korodující výztuží (pravá strana).

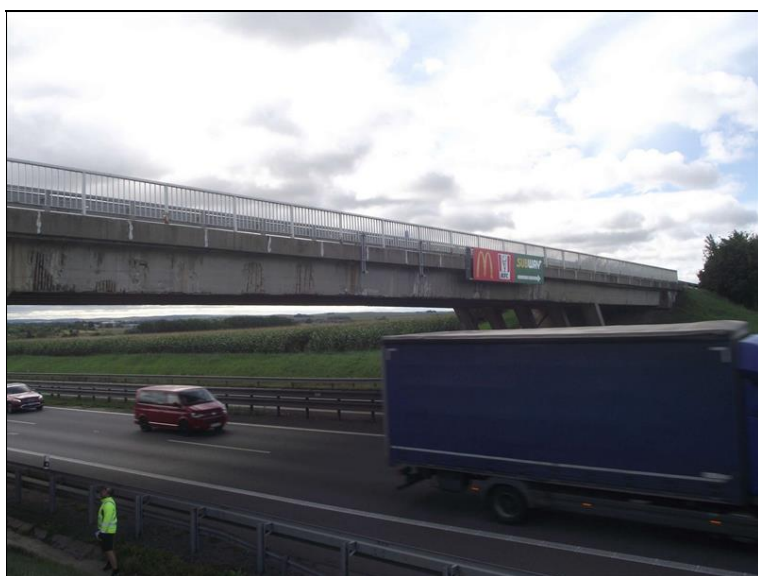
Silně zdegradovaný krajní nosník s obnaženou korodující výztuží (levá strana).

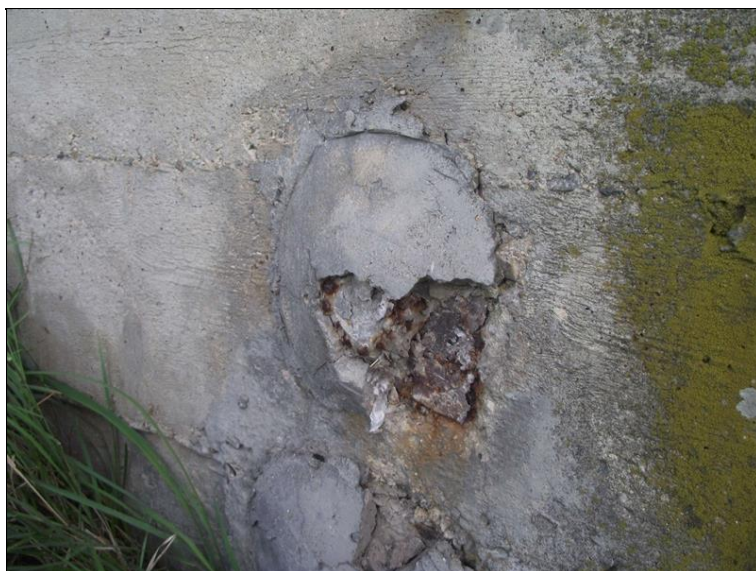
Obnažené kotvy příčné předpínací výztuže na bocích koncových příčníků korodují.

| [2] | 2.1 | Nosná konstrukce | Vzhledem k patrné korozi kotev předpínací výztuže na bocích koncových příčníků doporučujeme provést jejich diagnostiku. |

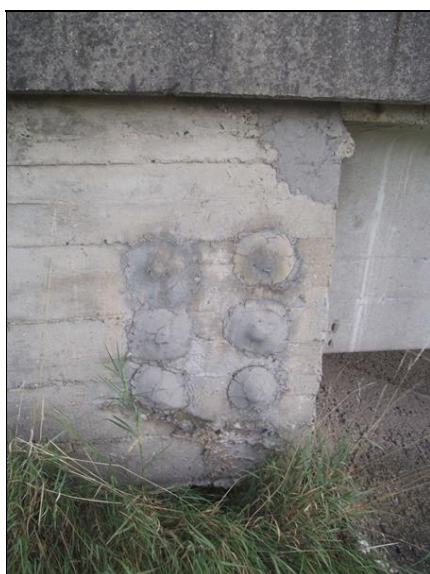
Způsob zapravení kotev předpínací výztuže na bocích koncových příčníků je nevhodný.

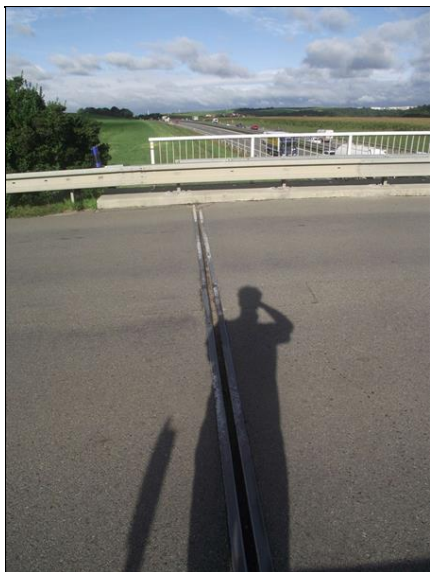
Mostní závěry jsou zaneseny nečistotami.

Mostní závěry jsou zanesené a povrchově korodují.

Mostní závěry pravidelně čistit.

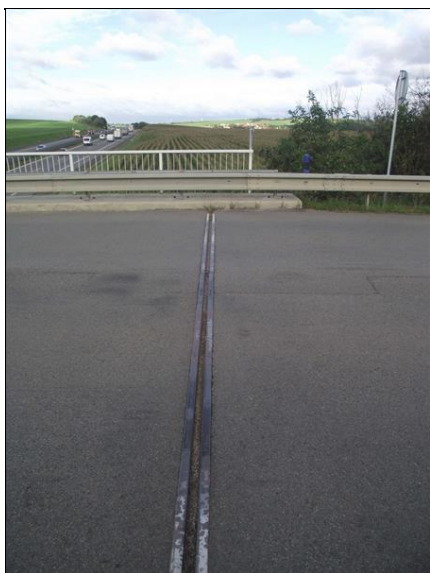
Mostní závěry jsou zanesené a povrchově korodují.

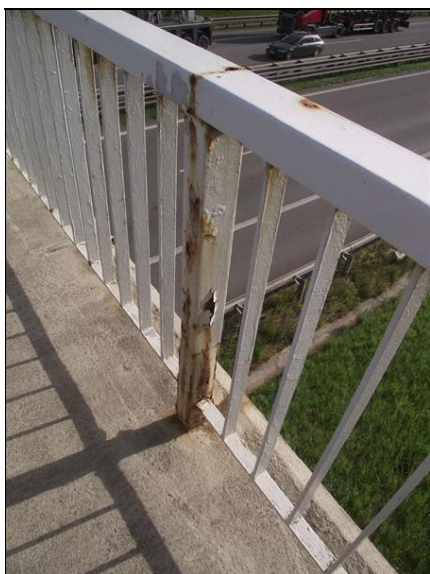
Sloupky zábradlí korodují zevnitř profilů, nejmarkantněji v patách sloupků v blízkosti styků zábradelních dílců. To je způsobeno tím, že v místě styku dílců zábradlí nejsou sloupky v napojení na madlo zcela utěsněny svarem, dochází k zatékání dovnitř profilu.

Zábradlí na mnoha místech koroduje, zejména sloupky.

| [6] | 4.2 | Zábradlí | Korozi zábradlí zevnitř nejde již nijak zabránit, v horizontu cca 10 let bude potřeba zábradlí nahradit novým. |
