Most 15270-2

Dlouhá, podchod

HLAVNÍ PROHLÍDKA

Objekt: Most ev.č. 15270-2 (Dlouhá, podchod)

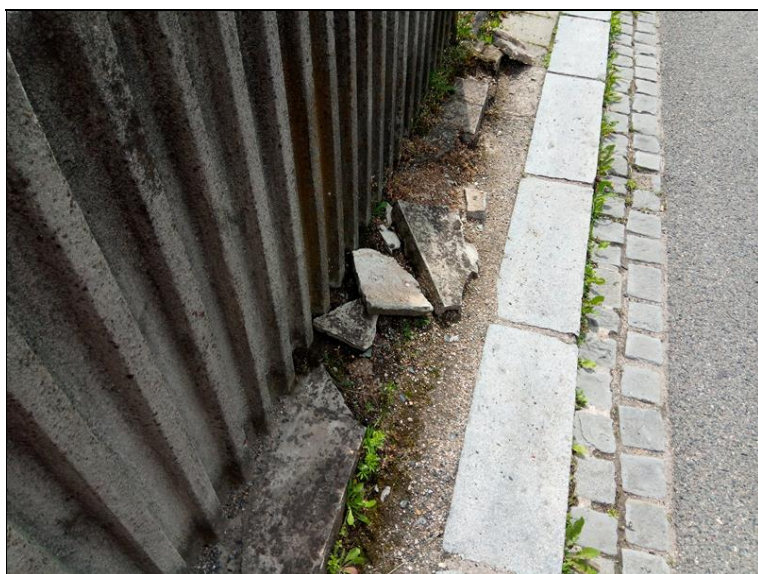
Betonové zábradlí vpravo.jpg

Betonové zídky jsou místy popraskané s lokálně odpadlými vrstvami betonu a obnaženou výztuží.

| [13] | 4 | Vybavení mostu | V rámci rekonstrukce vozovky obnovit zábradlí |

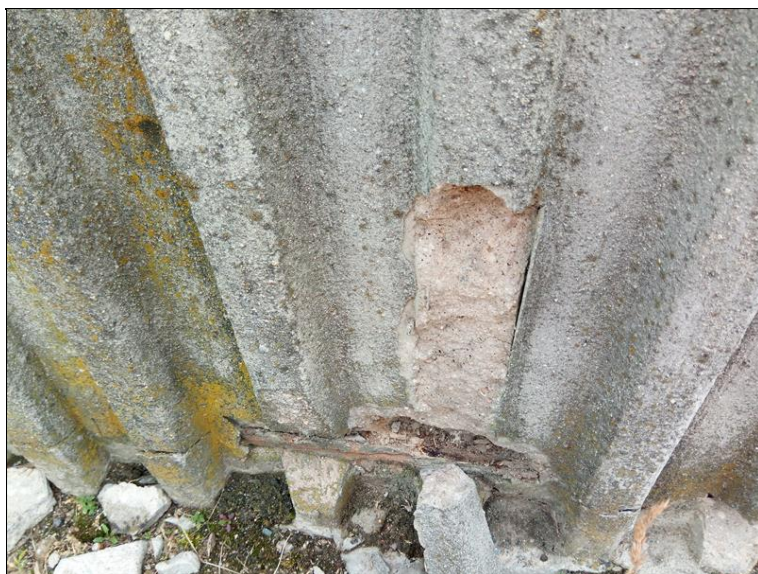
Betonové zábrany na obou stranách značně degradují.jpg

Betonové zídky jsou místy popraskané s lokálně odpadlými vrstvami betonu a obnaženou výztuží.

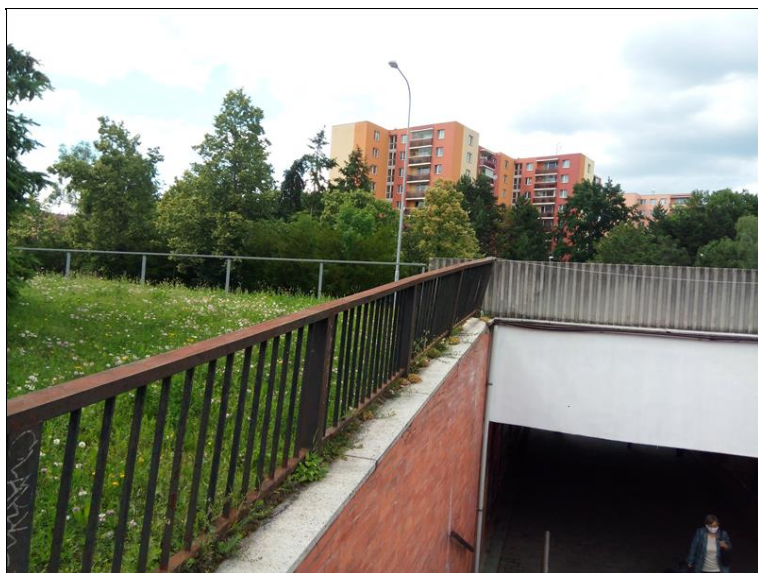
Deformace zábradlí nad křídlem OP2 vlevo.jpg

Koroze zábradlí na pravé straně a na křídlech na levé straně. Na levém křídle OP2 nahoře deformace zábradlí nárazem, trhliny v křídle pod římsou. Mírná degradace ŽB parapetních zídek. Na levé straně odlomená hrana základu zídky

| [7] | 4.2 | Zábradlí | Oprava nátěru ocelového zábradlí, oprava deformovaného konce zábradlí na levém křídle OP2. Oprava ulomeného základu na levé straně, obnovení ochranného nátěru parapetních zídek. |

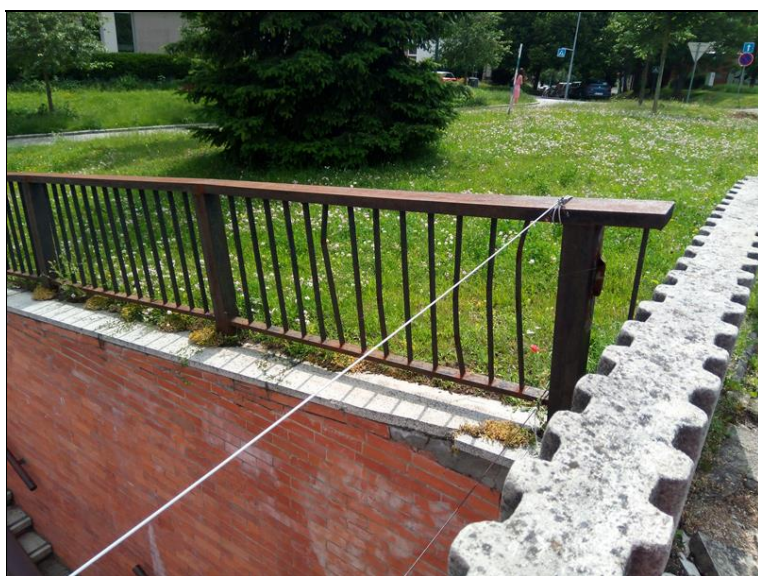
Deformace zábradlí nad křídlem OP2 vlevo.jpg

Koroze zábradlí na pravé straně a na křídlech na levé straně. Na levém křídle OP2 nahoře deformace zábradlí nárazem, trhliny v křídle pod římsou. Mírná degradace ŽB parapetních zídek. Na levé straně odlomená hrana základu zídky

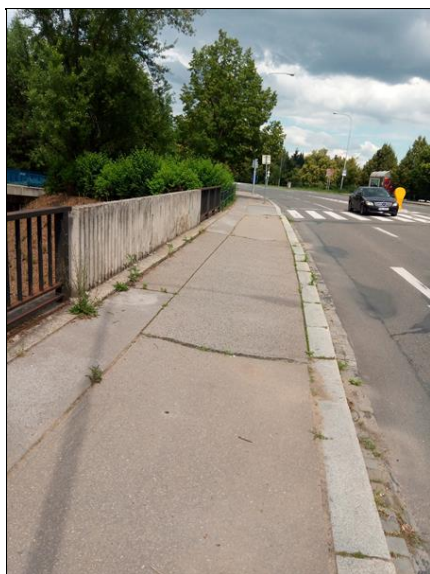
Chodník vpravo.jpg

Trhliny v pracovních spárách, místy uchycená vegetace. Prosedlý povrch.

| [1] | 3.2 | Chodníky | Odstranění vegetace |

| [6] | 3.2 | Chodníky | Zalítí spar |

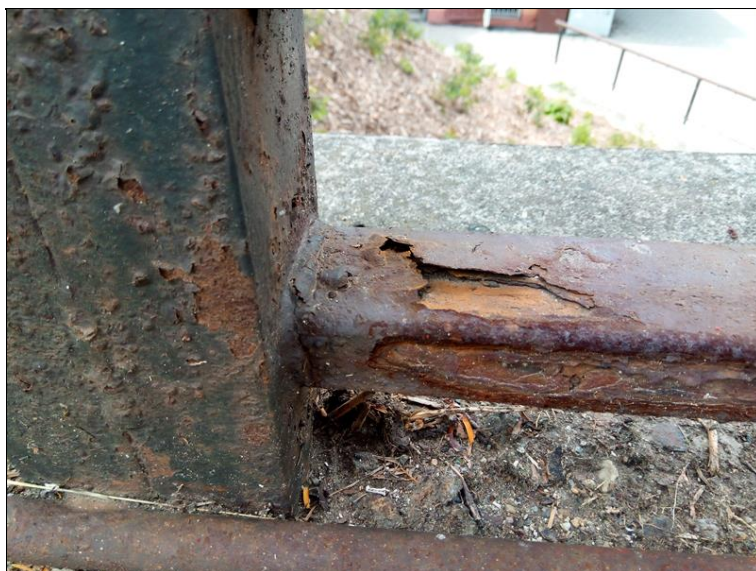
Koroze zábradlí.jpg

Koroze zábradlí na pravé straně a na křídlech na levé straně. Na levém křídle OP2 nahoře deformace zábradlí nárazem, trhlina v křídle pod římsou. Mírná degradace ŽB parapetních zídek. Na levé straně odlomená hrana základu zídky

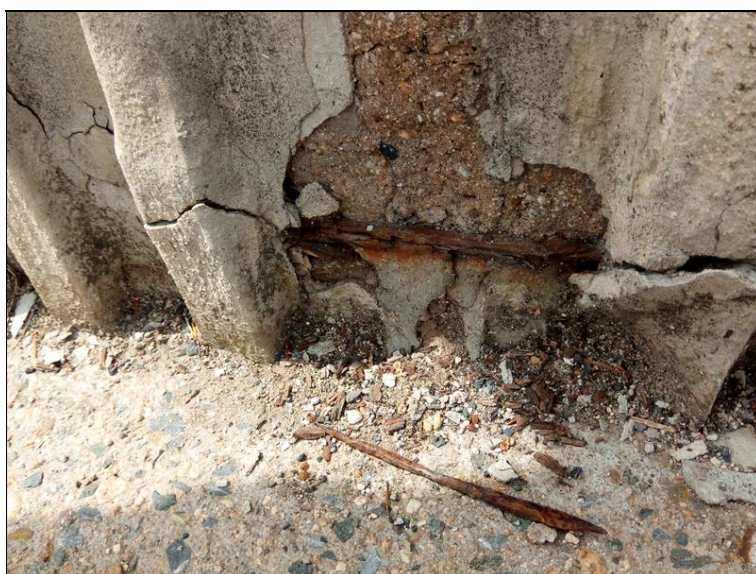
Koroze výztuže betonových zábran.jpg

Betonové zídky jsou místy popraskané s lokálně odpadlými vrstvami betonu a obnaženou výztuží.

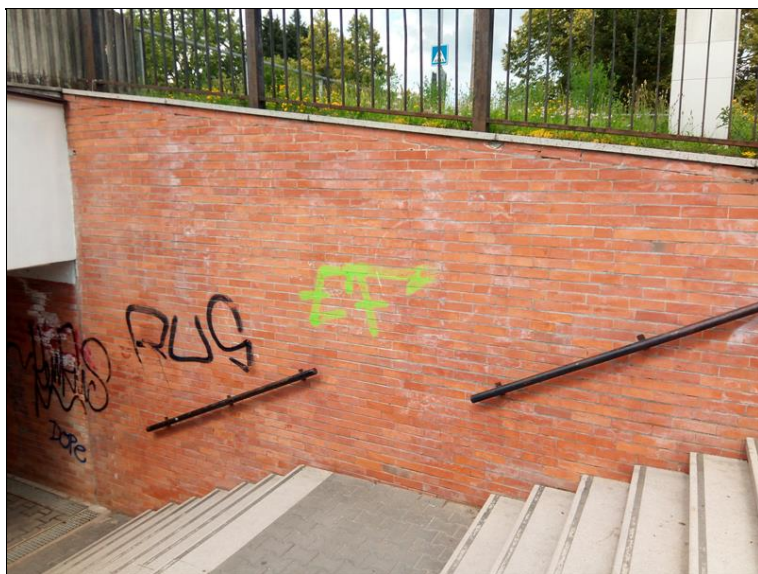
Křídlo OP1 vlevo.jpg

Povrch křídel od poslední HMP sanován. Graffiti.
Bez závad

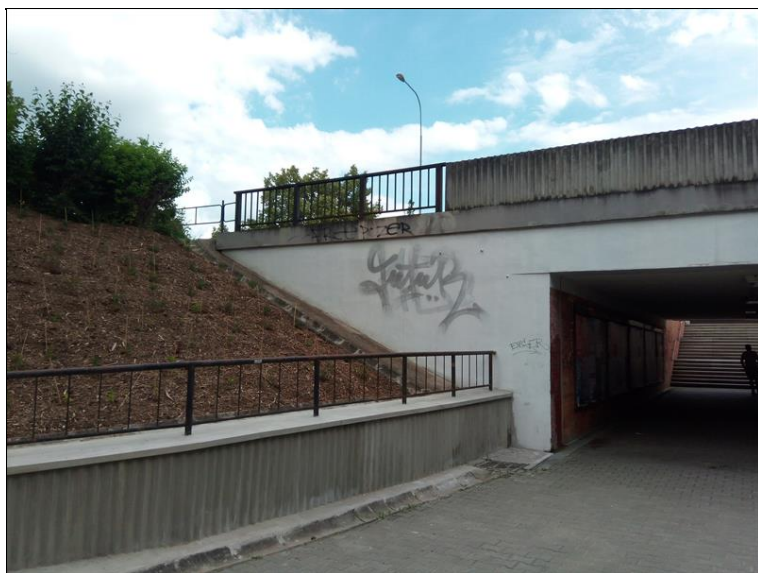
Křídlo OP1 vpravo.jpg

Povrch křídel od poslední HMP sanován. Graffiti.
Bez závad

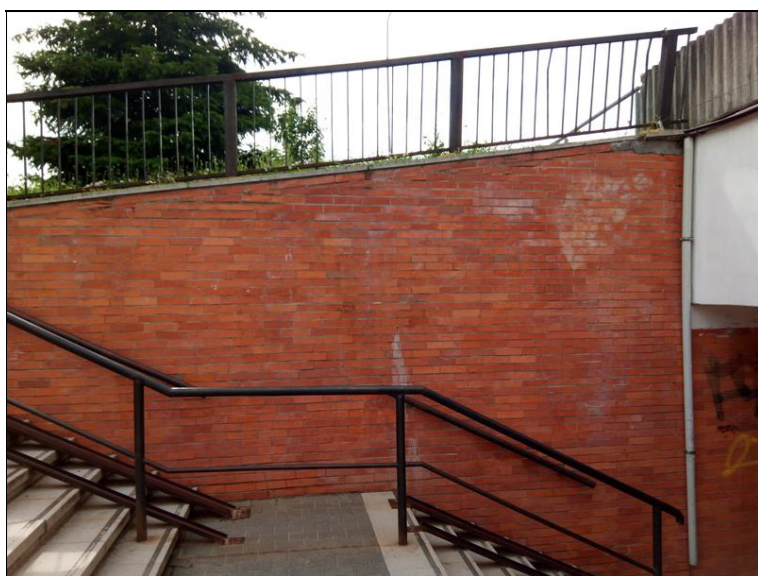
Křídlo OP2 vlevo.jpg

Povrch křídel od poslední HMP sanován. Graffiti.
Bez závad

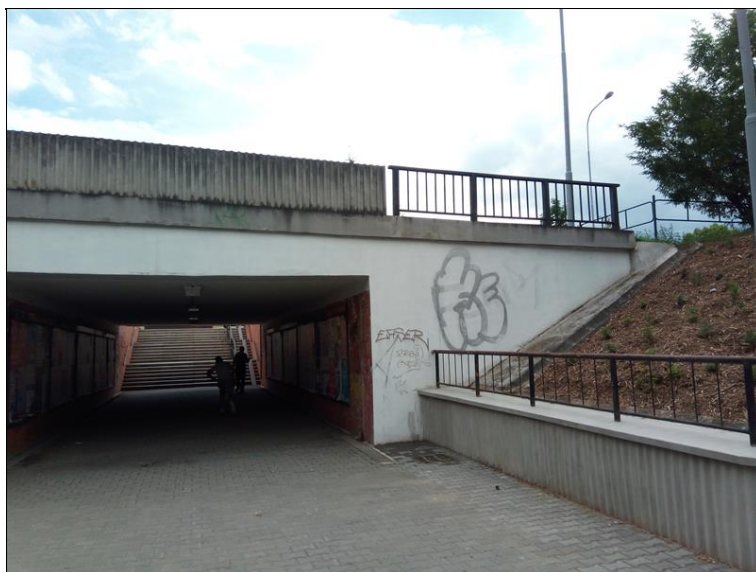
Křídlo OP2 vpravo.jpg

Povrch křídel od poslední HMP sanován. Graffiti.
Bez závad

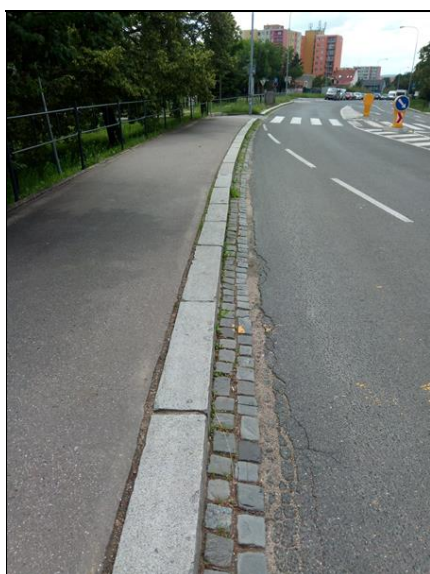
Obruba vlevo.jpg

Na pravé straně výspravy ve vozovce s obnovenými trhlinami. Příčné a podélné trhliny, poklesy vozovky za opěrami a u obrubníků. U pravé obruby výmoly.

| [10] | 3 | Mostní svršek | Rekonstrukce vozovky |

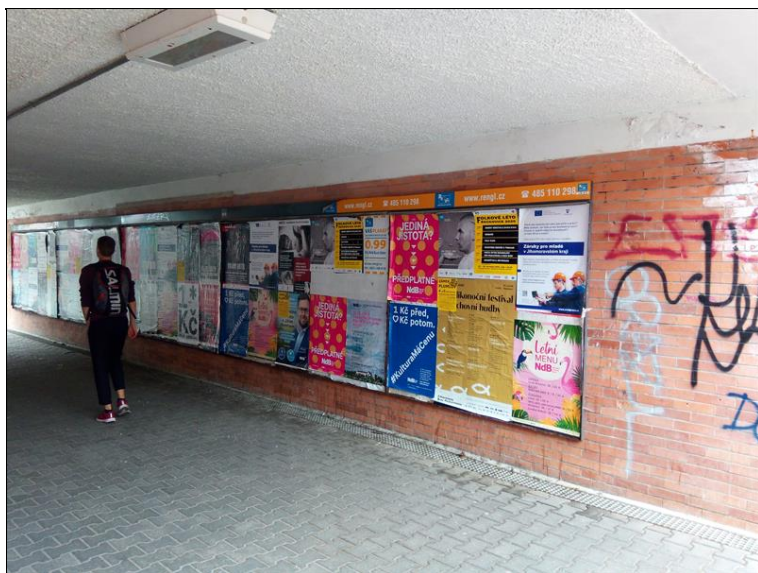
Pohled na OP1.jpg

Stopy po zamáčení výrazněji u OP1 vpravo

| [8] | 1.2 | Mostní podpěry a křídla | V rámci rekonstrukce vozovky provést novou izolaci |

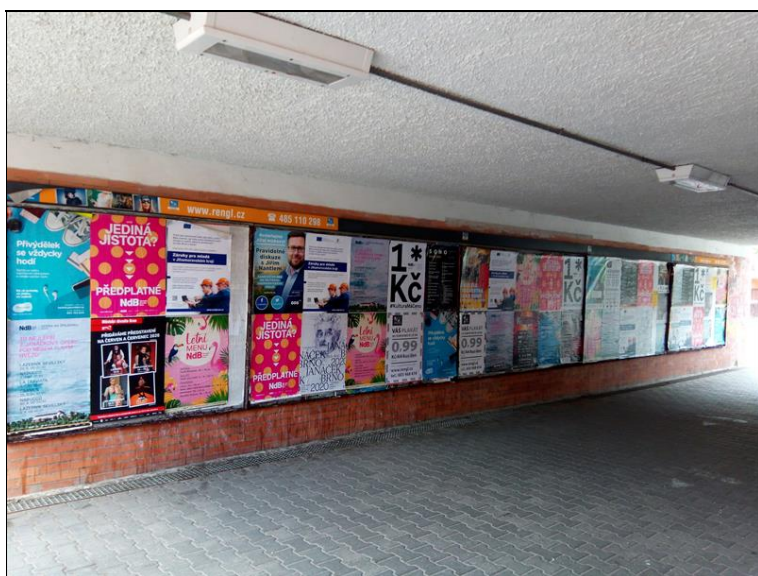
Pohled na OP2.jpg

Stopy po zamáčení výrazněji u OP1 vpravo

Kabel VO na čele NK vlevo je vypaden ze zasekané drážky.

| [5] | 4.7 | Cizí zařízení na mostě | Napájecí kabel VO vést v chrániče po povrchu. |

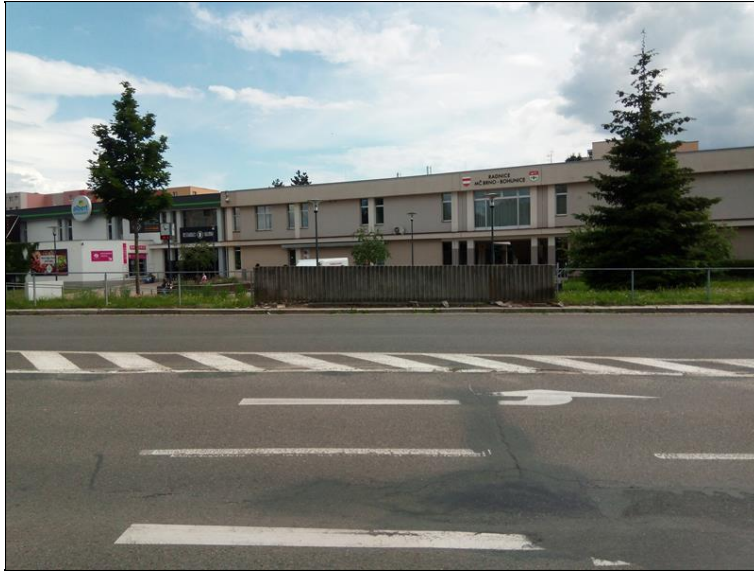
Pohled na zábradlí vlevo.jpg

Na pravé straně výspravy ve vozovce s obnovenými trhlinami. Příčné a podélné trhliny, poklesy vozovky za opěrami a u obrubníků. U pravé obruby výmoly.

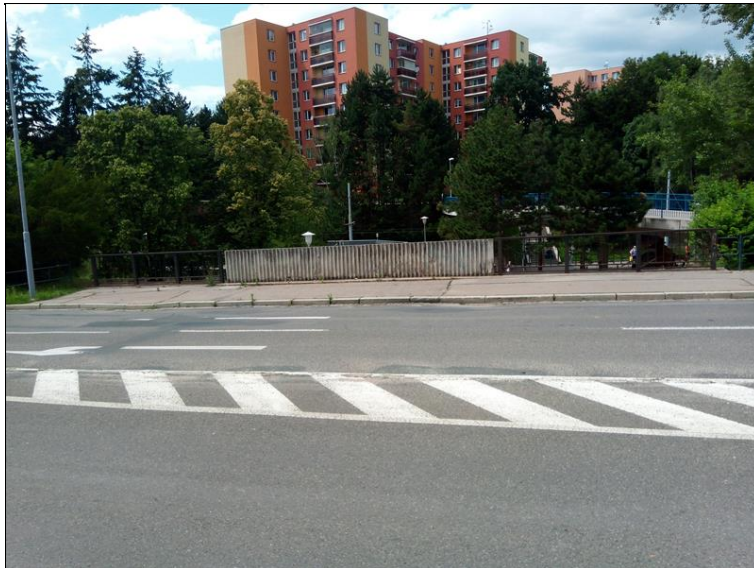
pohled na zábradlí vpravo.jpg

Na pravé straně výspravy ve vozovce s obnovenými trhlinami. Příčné a podélné trhliny, poklesy vozovky za opěrami a u obrubníků. U pravé obruby výmoly.

Betonové zídky jsou místy popraskané s lokálně odpadlými vrstvami betonu a obnaženou výztuží.

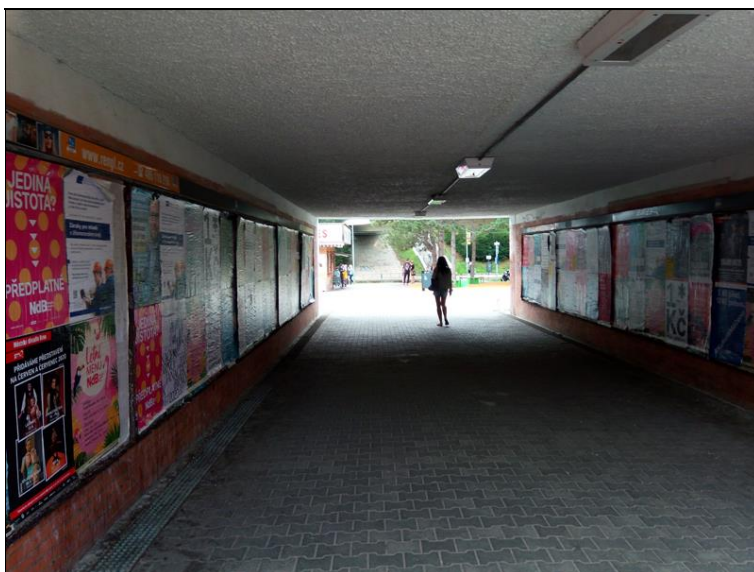
Pohled zleva do prava.jpg

Stopy po zamáčení výrazněji u OP1 vpravo

Kabel VO na čele NK vlevo je vypaden ze zasekané drážky.

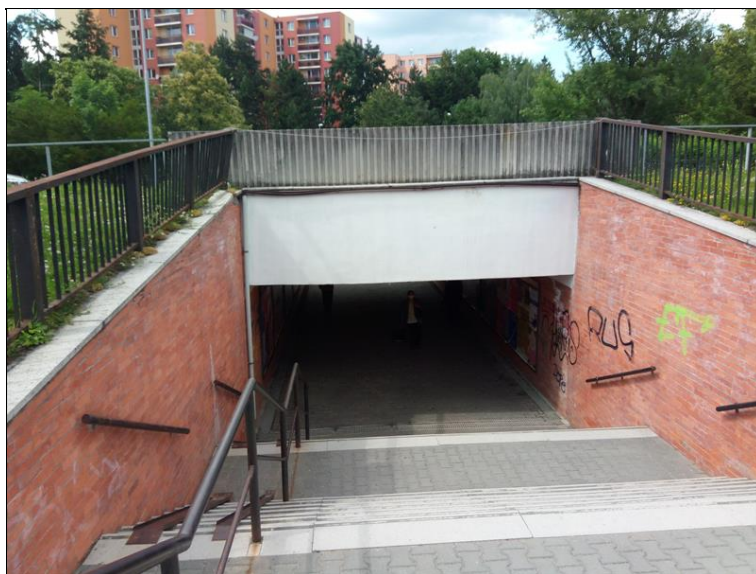
Pohled zleva.jpg

Povrch křidel od poslední HMP sanován. Graffiti. Bez závad

Kabel VO na čele NK vlevo je vypaden ze zasekané drážky.

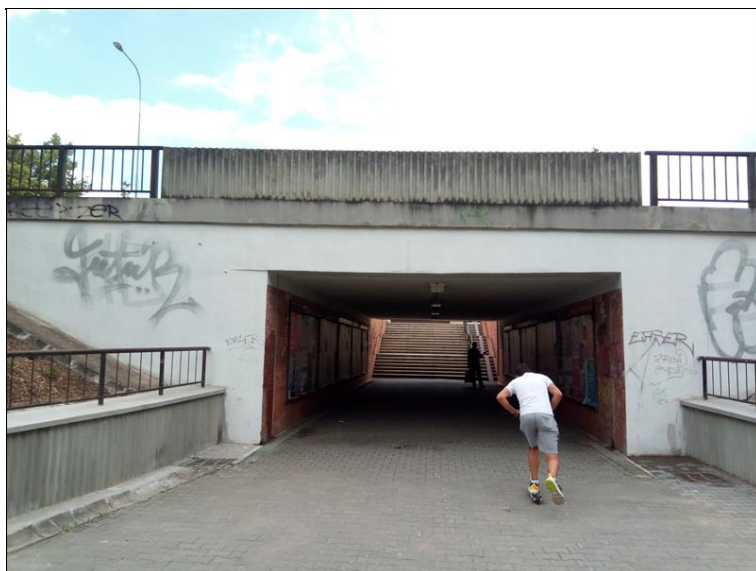
Pohled zprava.jpg

Povrch křidel od poslední HMP sanován. Graffiti. Bez závad

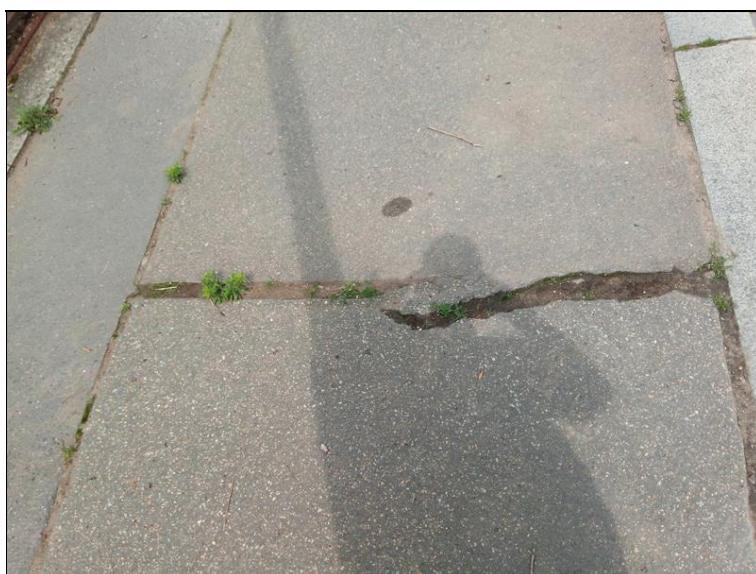
Příčná trhlina v chodníku.jpg

Na pravé straně výspravy ve vozovce s obnovenými trhlinami. Příčné a podélné trhliny, poklesy vozovky za opěrami a u obručnicků. U pravé obruby výmoly.

Trhliny v pracovních spárách, místy uchycená vegetace. Prosedlý povrch.

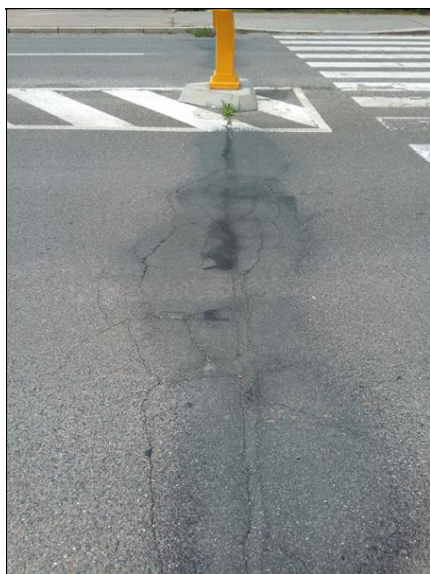
Příčná trhlina.jpg

Na pravé straně výspravy ve vozovce s obnovenými trhlinami. Příčné a podélné trhliny, poklesy vozovky za opěrami a u obrubníků. U pravé obruby výmoly.

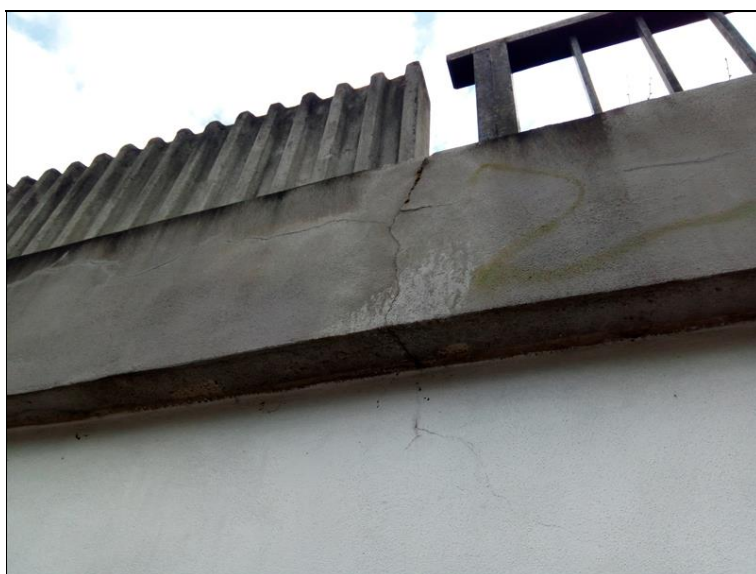
Svislá trhlina na pravé římse.jpg

Svislá o podélní trhlina na pravé římse

| [11] | 3.3.1 | Římsa | sanovat trhliny |

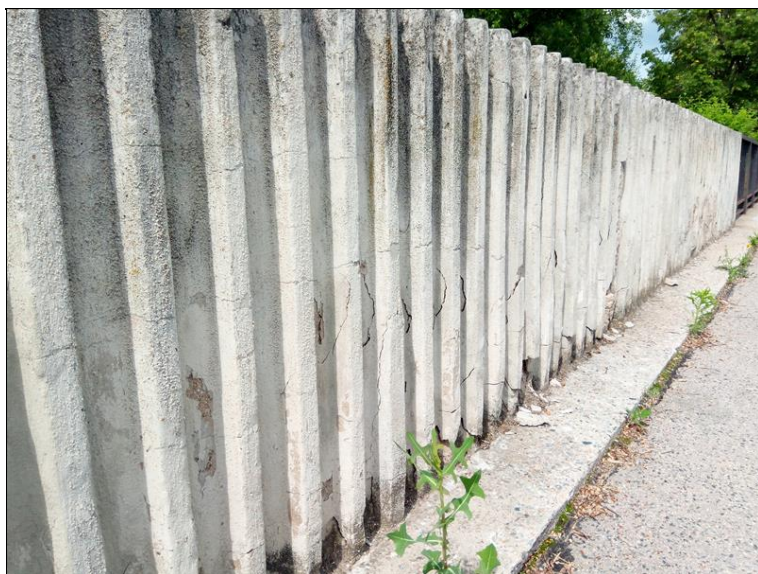
Trhliny v betonových zábranách.jpg

Betonové zídky jsou místy popraskané s lokálně odpadlými vrstvami betonu a obnaženou výztuží.

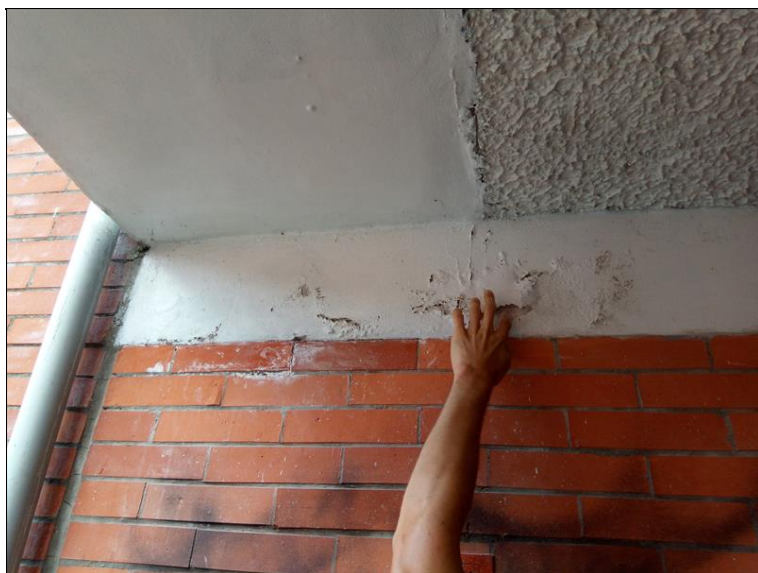
Vlivem vlhkosti odpadávající nátěr na krajích obou podpěr.jpg

Stopy po zamáčení výrazněji u OP1 vpravo

Ve spáře mezi monolitickými čely a rámovou konstrukcí jsou patrné stopy zatékání. Jinak pohled NK bez závad

| [9] | 2.1 | Nosná konstrukce | V rámci rekonstrukce vozovky opravit izolaci |

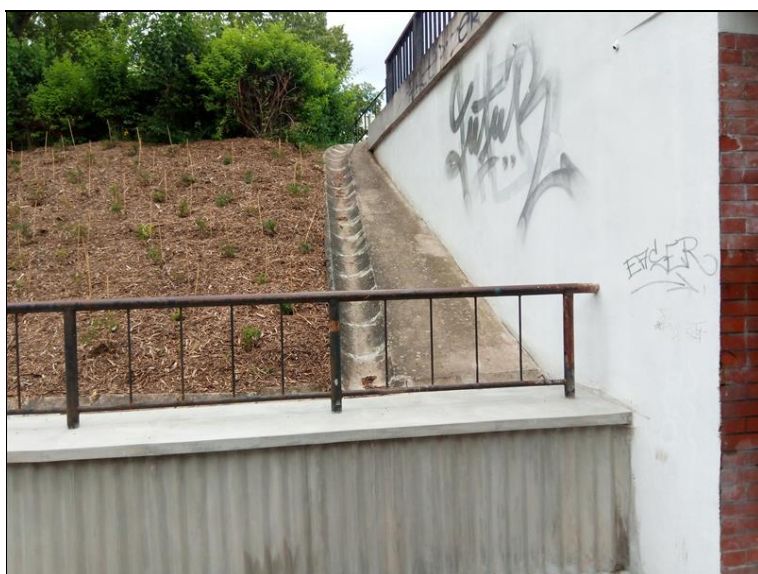
Vodní skluz u OP1 vpravo.jpg

Na pravé straně po dešti zůstávají pod obrubníkem kaluže. Uliční vpusť je částečně zanesená. Pásové vpusť v podchodu a na okrajích podchodu jsou bez závad. Koroze mřížek pásové vpusti nad schodištěm na levé straně.

| [2] | 3.6 | Odvodnění mostu | Pročistit vpustě |

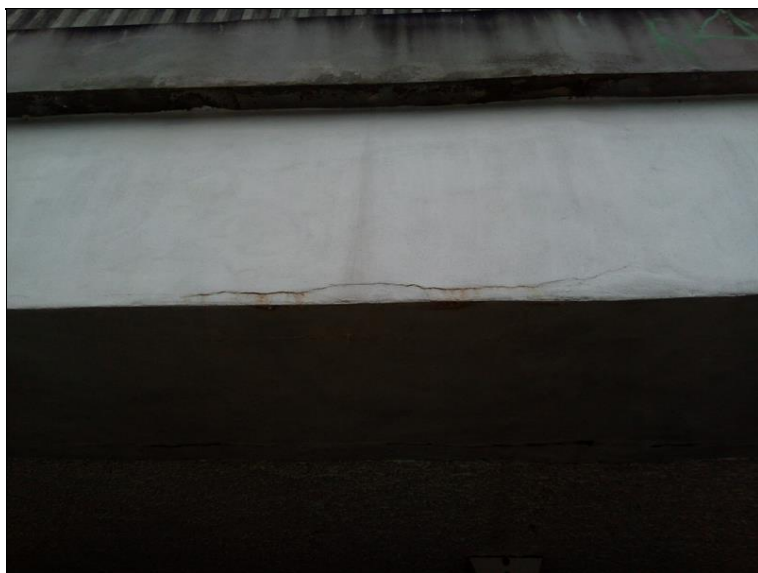
Vodorovná trhlina na pravé římse.jpg

Svislá o podélní trhlina na pravé římse

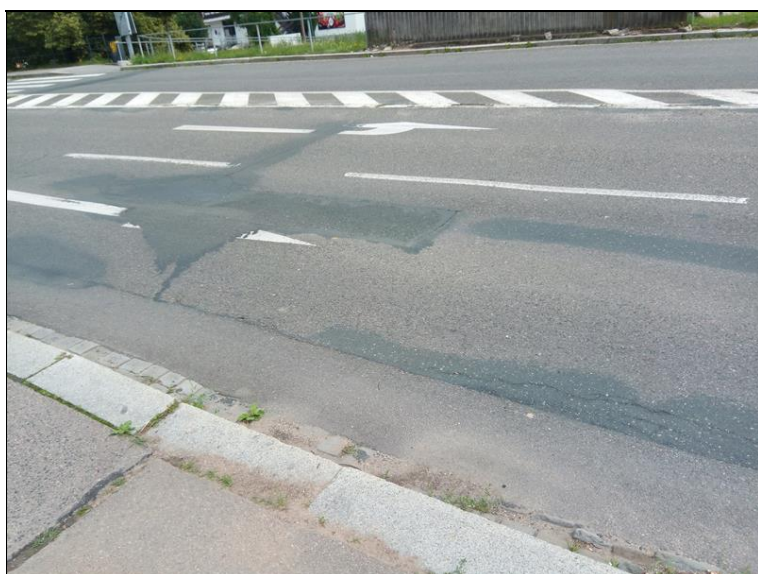
Vozovka.jpg

Na pravé straně výspravy ve vozovce s obnovenými trhlinami. Příčné a podélné trhliny, poklesy vozovky za opěrami a u obrubníků. U pravé obruby výmoly.

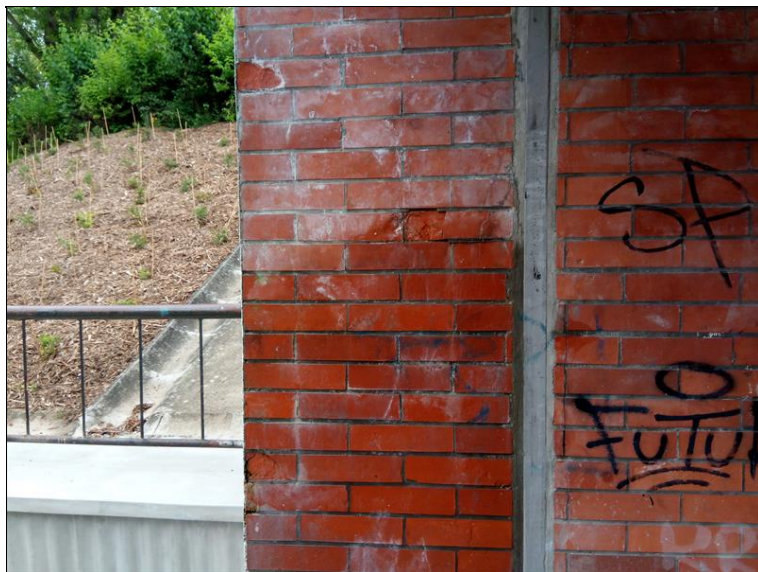
Zamáčení OP1 vpravo.jpg

Stopy po zamáčení výrazněji u OP1 vpravo

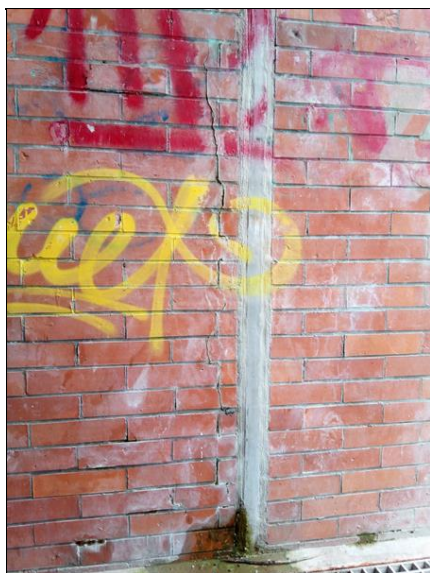
Zamáčení OP1 vpravo.jpg

Stopy po zamáčení výrazněji u OP1 vpravo
