Most 15270-3

Dlouhá přes Neužilovu

HLAVNÍ PROHLÍDKA

Objekt: Most ev.č. 15270-3 (Dlouhá přes Neužilovu)

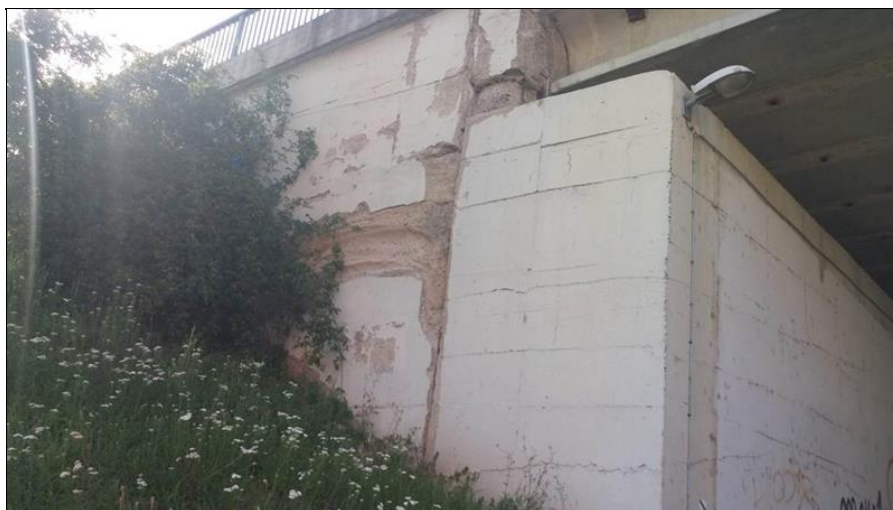
07-Degradace křídla - otěr
povrchu vegetací.jpg

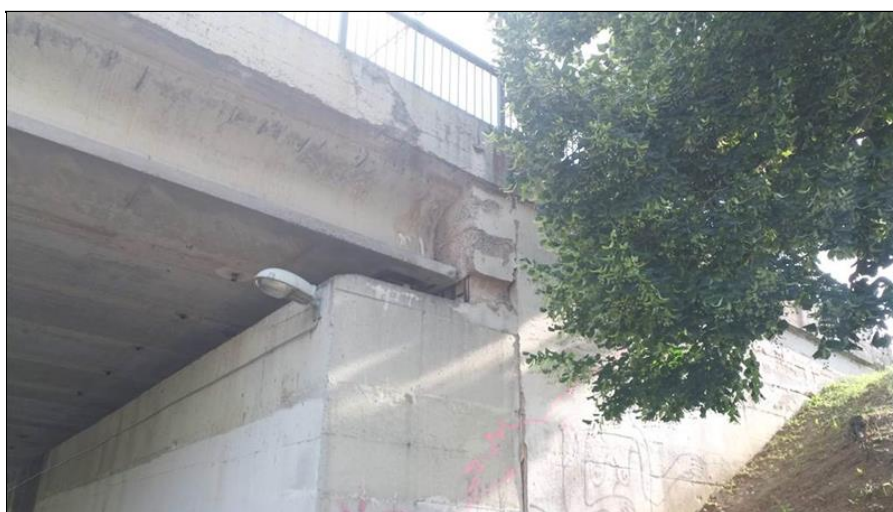
| [1.2] | 1.2 | Mostní podpěry křídla a čelní zdi | Místy silné zatékání na líce opěr přes MZ, závěrné zidky a zpod říms. Odlupující se nátěr, trhliny v opěrách, degradace povrchové vrstvy betonu do hloubky 5cm, nekvalitní beton. Průsaky přes křídla. Spodní stavba pomalována graffiti, |

08-Degradace částí opěr -
nekvalitní beton drolení
betonu.jpg

[2]	1.2	Mostní podpěry křídla a čelní zdi	Připravit celkovou rekonstrukci mostu se sanací spodní stavby a nosné konstrukce, provedením nové izolace a mostních závěrů.
-----	-----	-----------------------------------	--

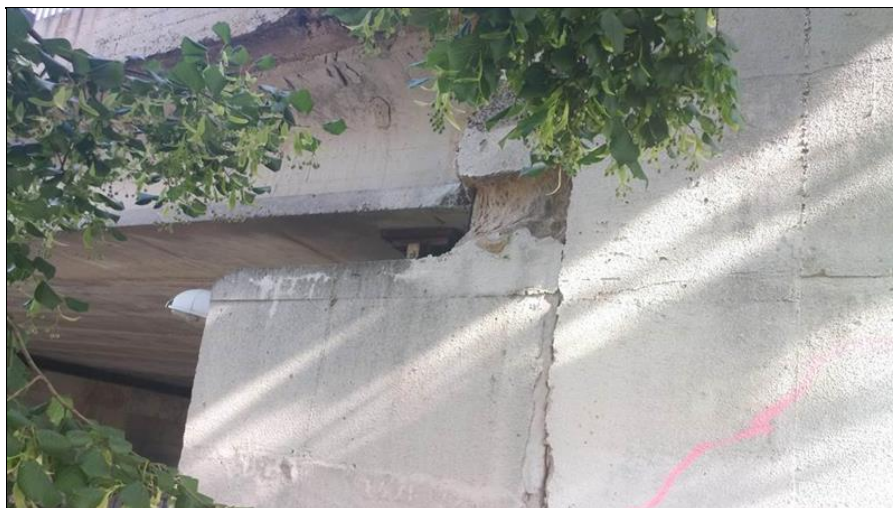
09-Pohled na závěrnou zídku u
OP2 hloubkový rozpad betonu.jpg

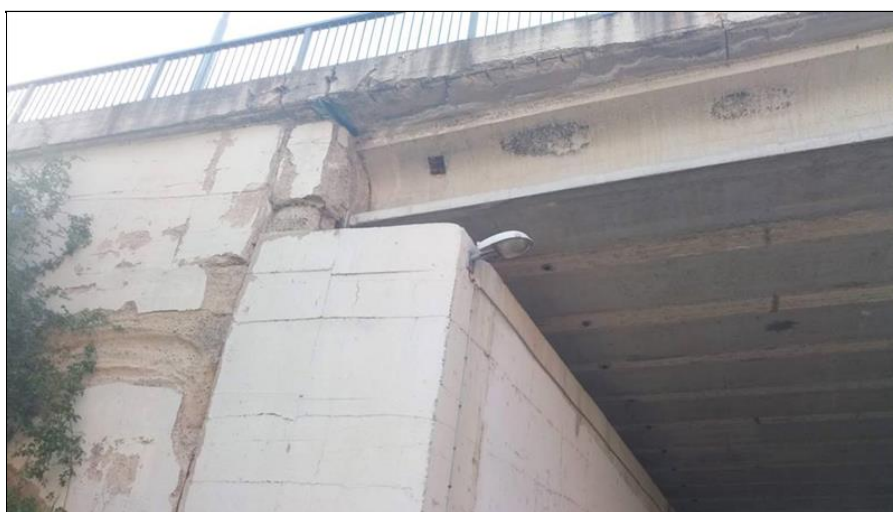
[2.1]	2.1	Nosná konstrukce	Tvar konstrukce je bez viditelných geometrických změn, jež by svědčily o přetížení mostu. Silně zatéká přes úložné prahy, stopy po průsacích zpod říms, průsaky spárami mezi nosníky, zatéká do dutin - inkrustace. Obnažená výztuž koroduje.
[2.2]	2.2	Ložiska, klouby	Koroze ložisek.
[2.3]	2.3	Mostní závěry	Trhliny v mostních závěrech, MZ netěsní.

11-Zatékání na opěry a na NK.jpg

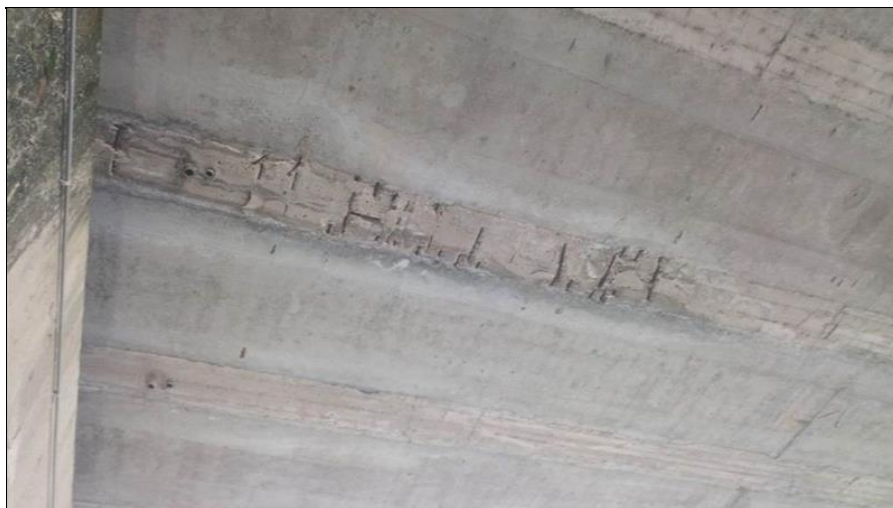
12-Stopy po zatékání do NK.jpg

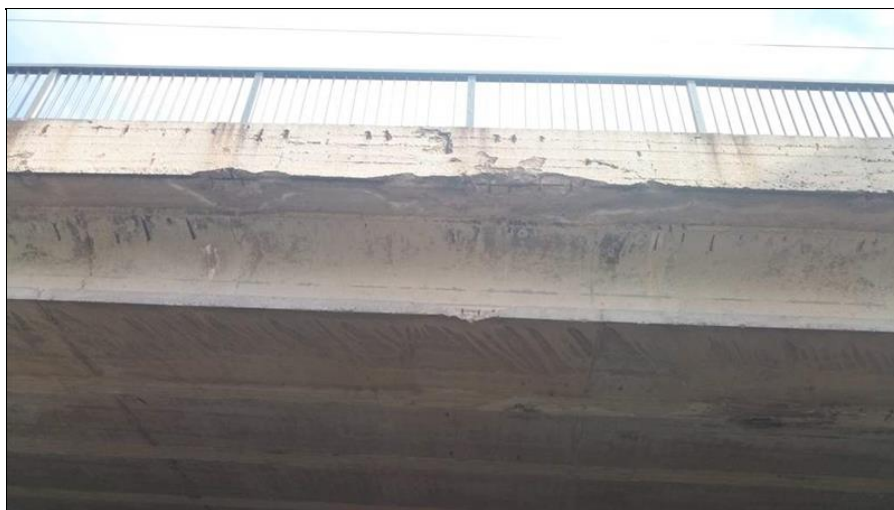
[3.1]	3.1	Vozovka	Vozovka s příčnými trhlinami, vysprávkami.
[3.2]	3.2	Chodníky	Povrch chodníků z LA nerovný, vysprávky, s trhlinami.
[3.3]	3.3	Římsy, obrubníky, zálivky	Rozpad betonu říms do hl. 2 cm.
[3.4]	3.5	Izolační systém NK	Izolace částečně nefunkční, zatékání na NK a spodní stavbu.

13-Degradace říms a krajních nosníků.jpg

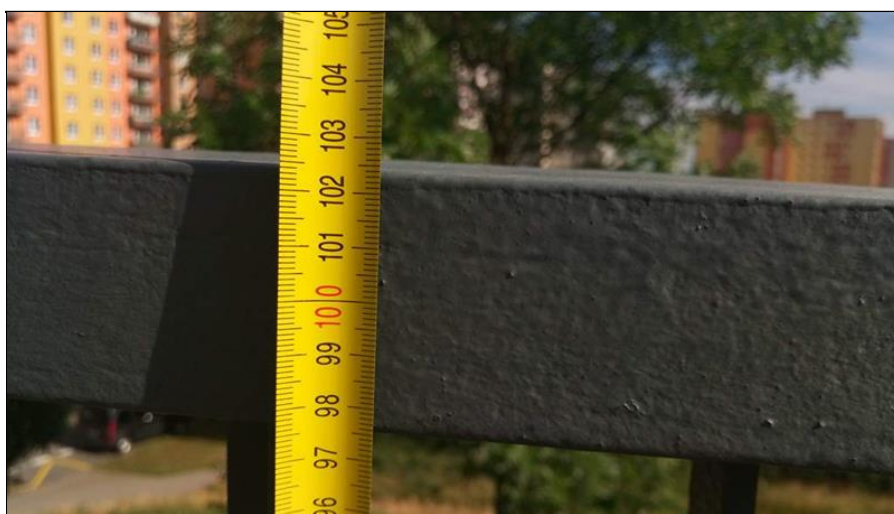
14-Výška zábradlí menší než 11 m.jpg

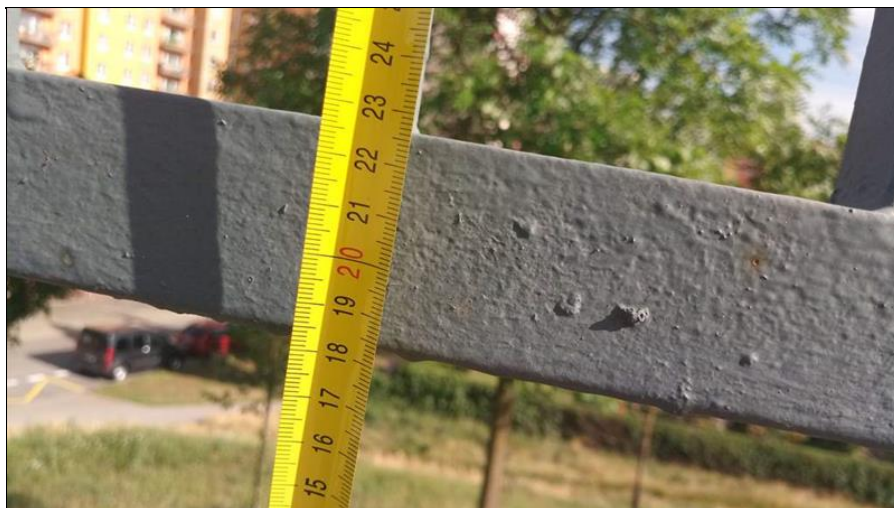
15-Výška dolní mezery zábradlí 180 mm.jpg

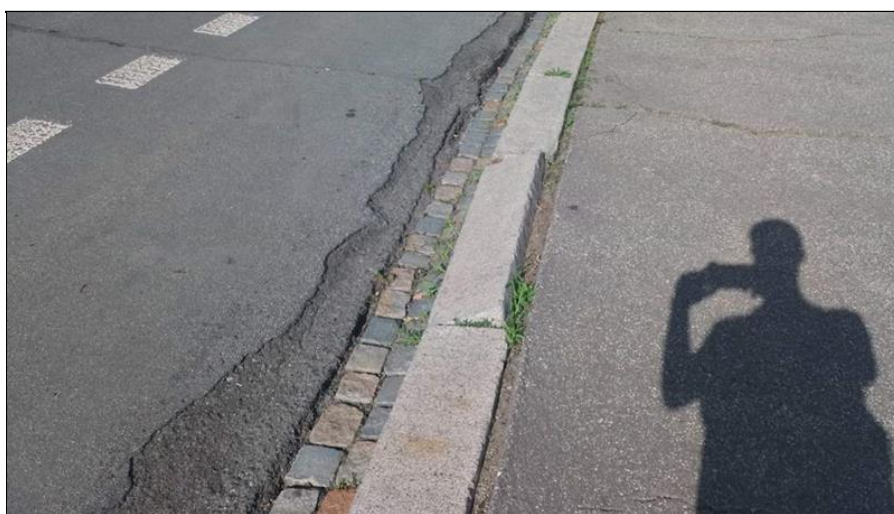
17-Vykloněný obrubník u
chodníku vlevo.jpg

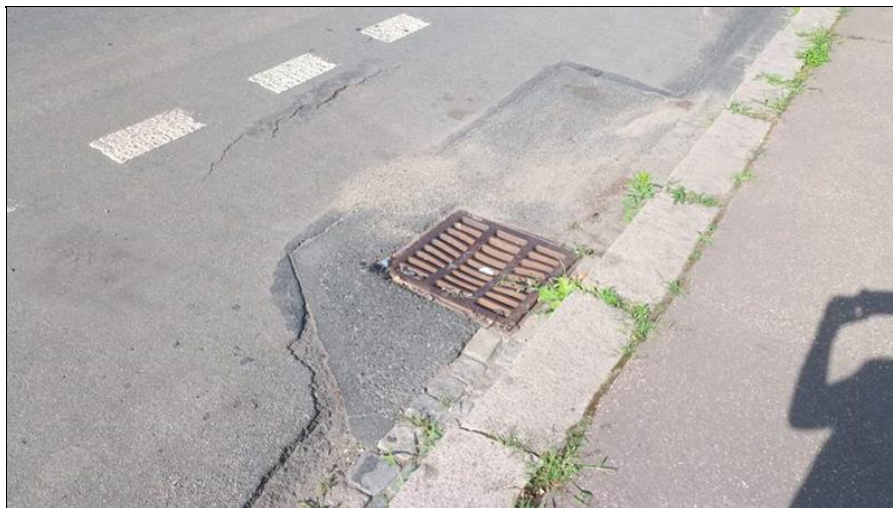
20-Trhliny opravy vozovky u
odvodňovačů.jpg

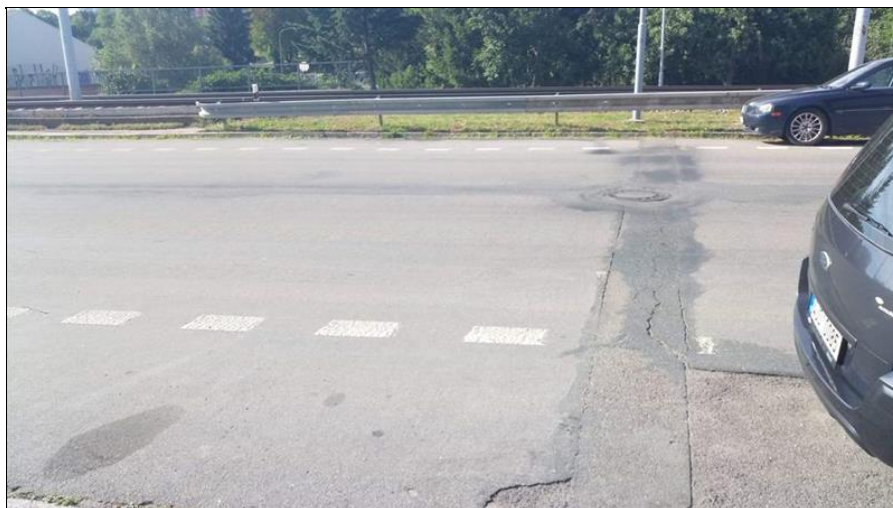
21-Oprava překopu před mostem
trhliny ve vozovce.jpg
