ZÁKLADNÍ DIAGNOSTICKÝ PRŮZKUM

silničního mostu ev.č. 39914-3 přes řeku Rokytnou na
sil. III/39914 před obcí Tulešice

most Tulešice

Brno, srpen 2022

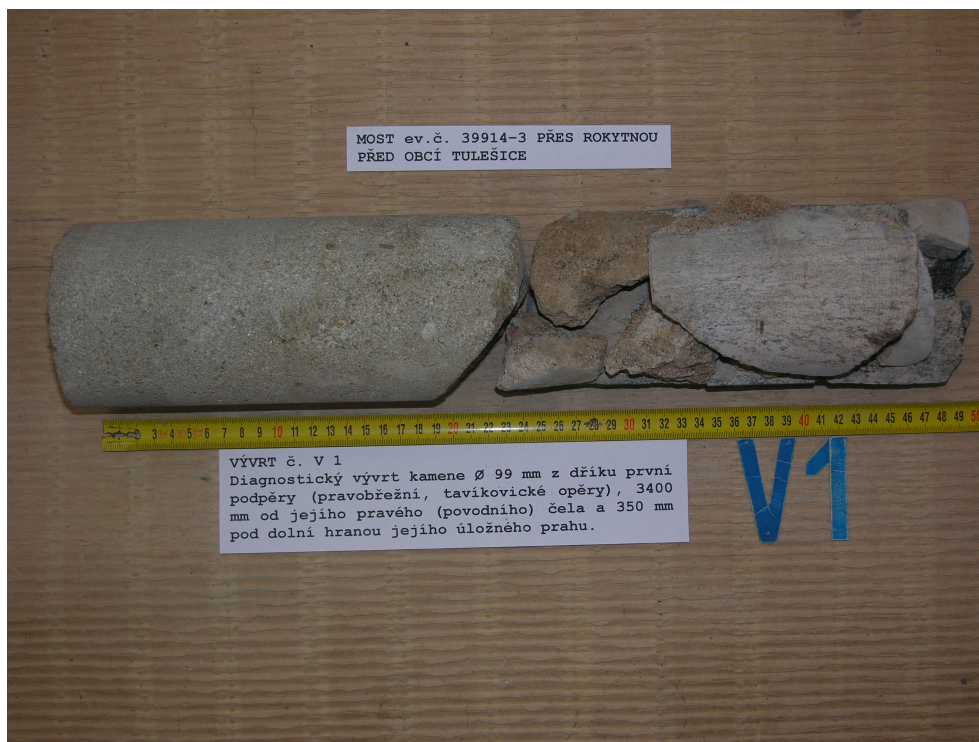
Obr. G47-101 **VÝVRT č. V1.** Diagnostický vývrt kamene Ø 99 mm z dříku první podpěry (pravobřežní, tavíkovické opěry), 3400 mm od jejího pravého (povodního) čela a 350 mm pod dolní hranou jejího úložného prahu.

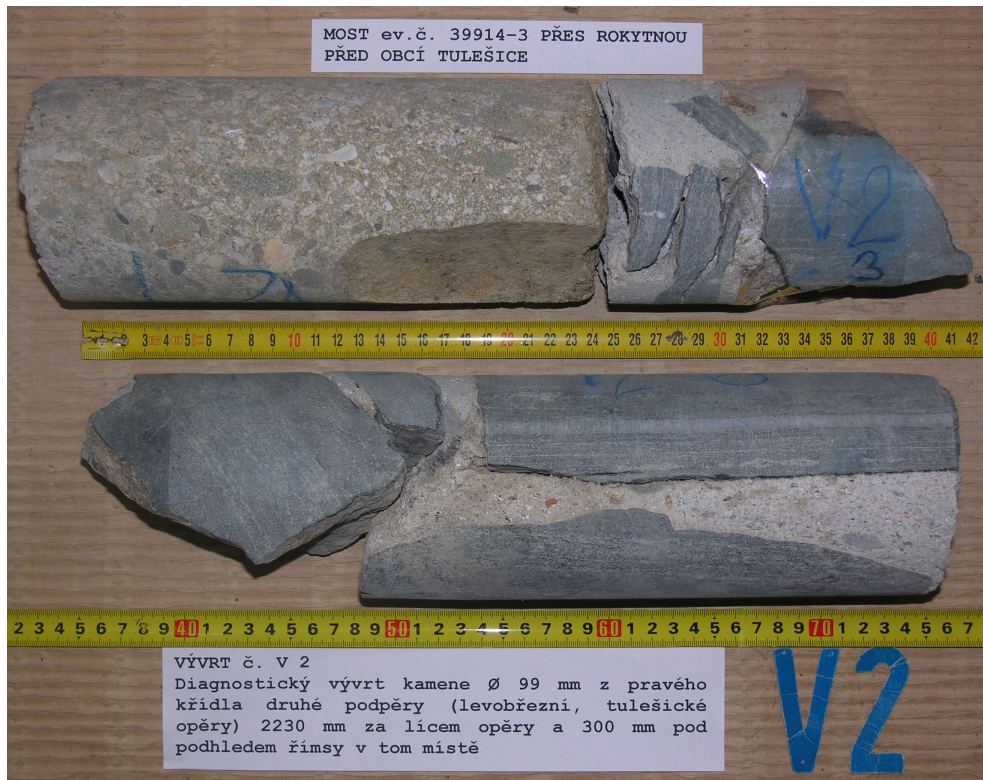
Obr. G47-102 **VÝVRT č. V2.** Diagnostický vývrt kamene Ø 99 mm z pravého křídla druhé podpěry (levobřežní, tulešické opěry) 2230 mm za lícem opěry a 300 mm pod pohledem římsy v tom místě.

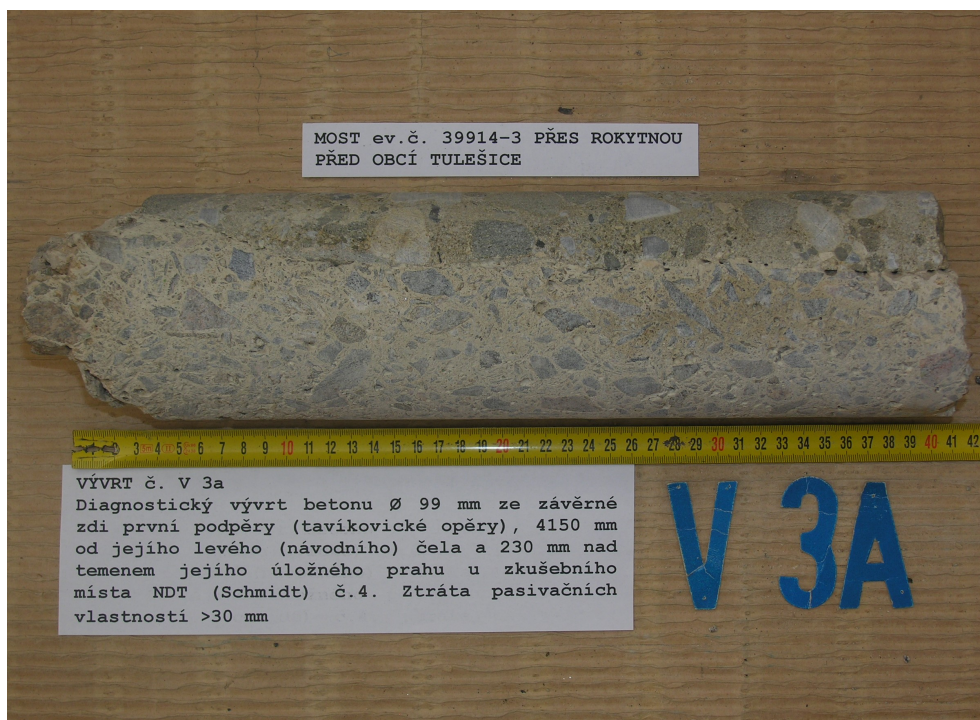
Obr. G47-103 **VÝVRT č. V3a.** Diagnostický vývrt betonu Ø 99 mm ze závěrné zdi první podpěry (tavíkovické opěry), 4150 mm od jejího levého (návodního) čela a 230 mm nad temenem jejího úložného prahu u zkušebního místa NDT (Schmidt) č.4. Ztráta pasivačních vlastností >30 mm.

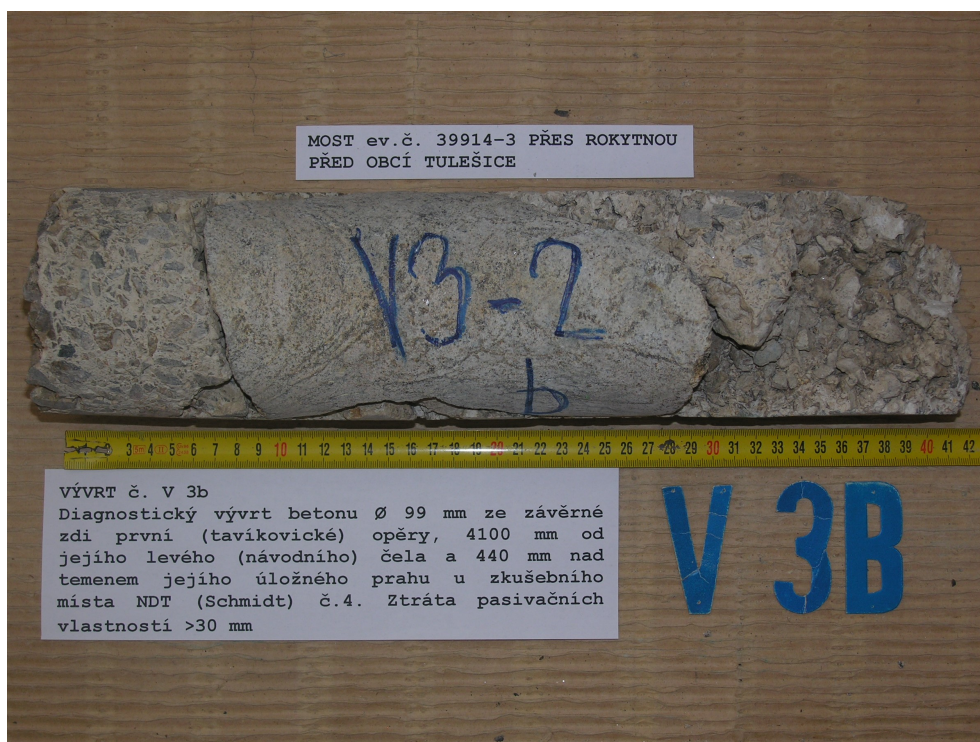
Obr. G47-104 **VÝVRT č. V3b.** Diagnostický vývrt betonu Ø 99 mm ze závěrné zdi první (tavíkovické) opěry, 4100 mm od jejího levého (návodního) čela a 440 mm nad temenem jejího úložného prahu u zkušebního místa NDT (Schmidt) č.4. Ztráta pasivačních vlastností >30 mm.

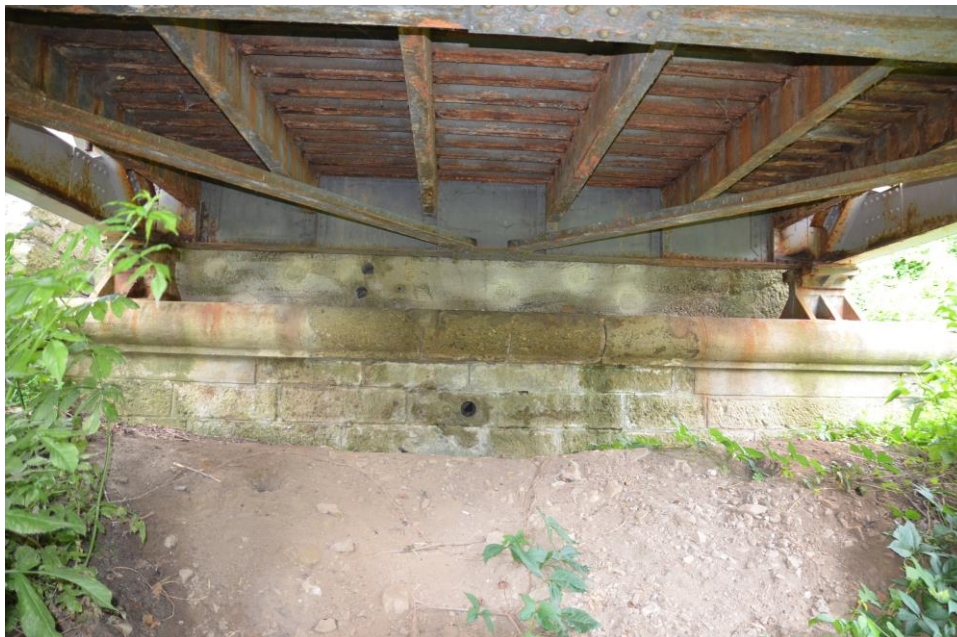
Obr.G47-05 **První podpěra, tavíkovická opěra. Pohled na její líc proti směru staničení,**

- opěra je z řádkového zdiva z kamene. Kusové stavivo (kámen) je kvalitní. Spáry v minulosti povrchově vyspraveny spárovací maltou, která je místy postižena trhlinami, anebo zcela chybí. Za spárovací maltou se nachází původní malta, která je vlhká a velmi nekvalitní (bez tmele), viz obr. G47-06,
- na lící opěry stopy po zatékání přes MZ a prosakování vody přes zdivo z neizolovaného rubu opěry, uchycené mikroorganismy,
- úložné prahy opěr jsou zřízeny z opracovaných kvádrů z pískovce,
- kusové stavivo (přírodní kámen) vlivem zvýšené vlhkosti povrchově degraduje,
- závěrné zídky zřízeny z monolitického betonu.

- 6.1.6 **Provést hloubkové spárování zdiva opěr a křídel** mechanizovaným způsobem a vytvořit na jejich rubech izolovatelné plochy.
- 6.1.7 **Zřídít hydroizolaci rubu opěr** dle ČSN 73 6242. Dbát při tom na odvedení vody z prostoru za ruby spodní stavby. Provedení izolace rubů opěr až k jejich patám je otázkou očekávaných výsledků a prostředků, které správce hodlá vynaložit. Bez tohoto opatření nebude spodní stavba trvale suchá a bude opět docházet ke škodám z větrání.

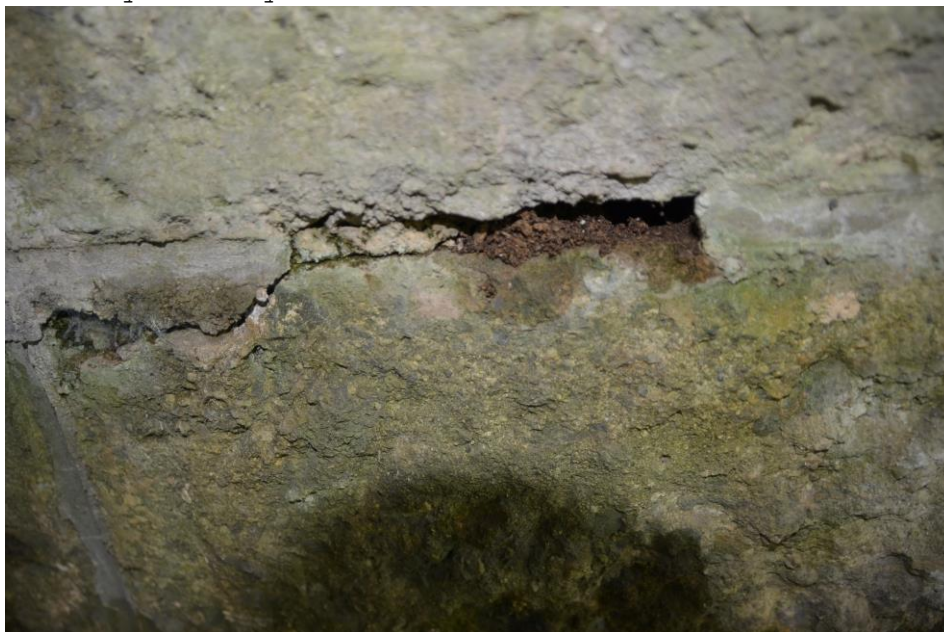
Obr.G47-06 **Příklad spáry první podpěry, tavíkovické opěry. Pohled na její líc proti směru staničení,**

- spáry v minulosti povrchově vyspraveny spárovací maltou, která je místy postižena trhlinami, anebo zcela chybí. Za spárovací maltou se nachází původní malta, která je vlhká a velmi nekvalitní (bez tmele).

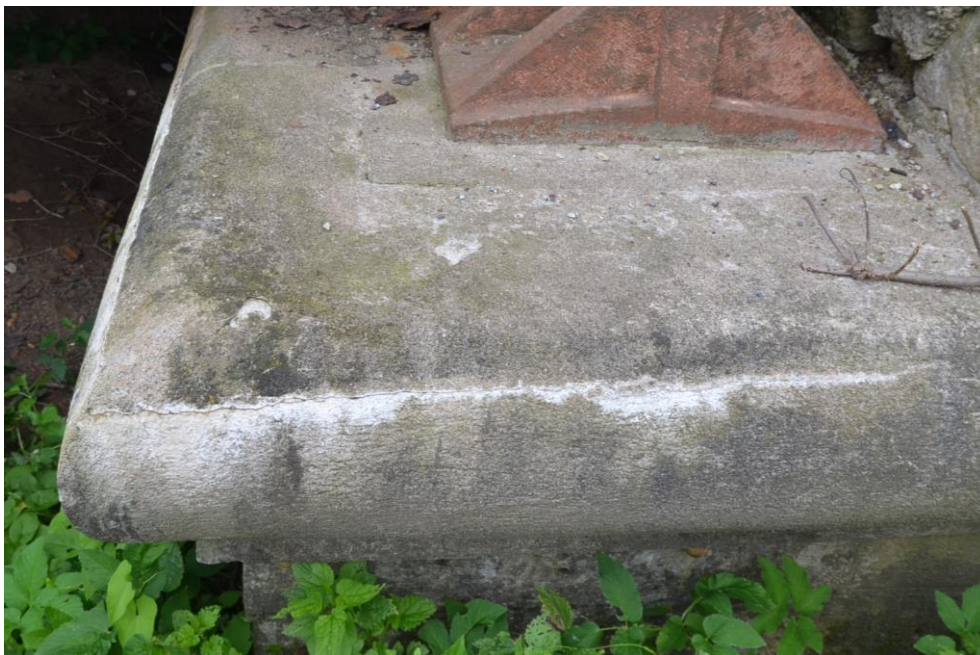
Obr.G47-07 **Detail levého čela úložného prahu první podpěry, tavíkovické opěry. Pohled zleva doprava, po vodě a dolů,**
- na levém čele UP první podpěry, tavíkovické opěry trhliny se stopami po zatékání s vápennými výluhy.

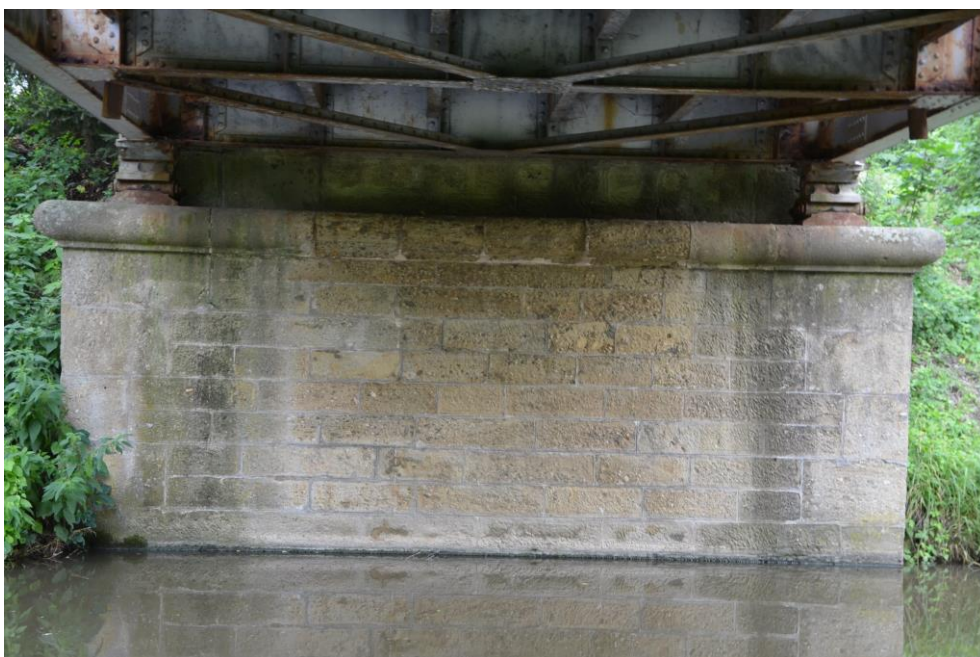
Obr.G47-08 **Druhá podpěra, tulešická opěra. Pohled na její líc ve směru staničení,**
- opěra je z řádkového zdiva z kamene. Kusové stavivo (kámen) je kvalitní. Spáry v minulosti povrchově vyspraveny spárovací maltou, která je místy postižena trhlinami, anebo zcela chybí. Za spárovací maltou se nachází původní malta, která je vlhká a velmi nekvalitní (bez tmele),
- na lící opěry stopy po zatékání přes MZ a uchycené mikroorganismy,
- úložné prahy opěr jsou zřízeny z opracovaných kvádrů z pískovce,
- kusové stavivo (přírodní kámen) vlivem zvýšené vlhkosti povrchově degraduje,
- závěrné zídky zřízeny z monolitického betonu.

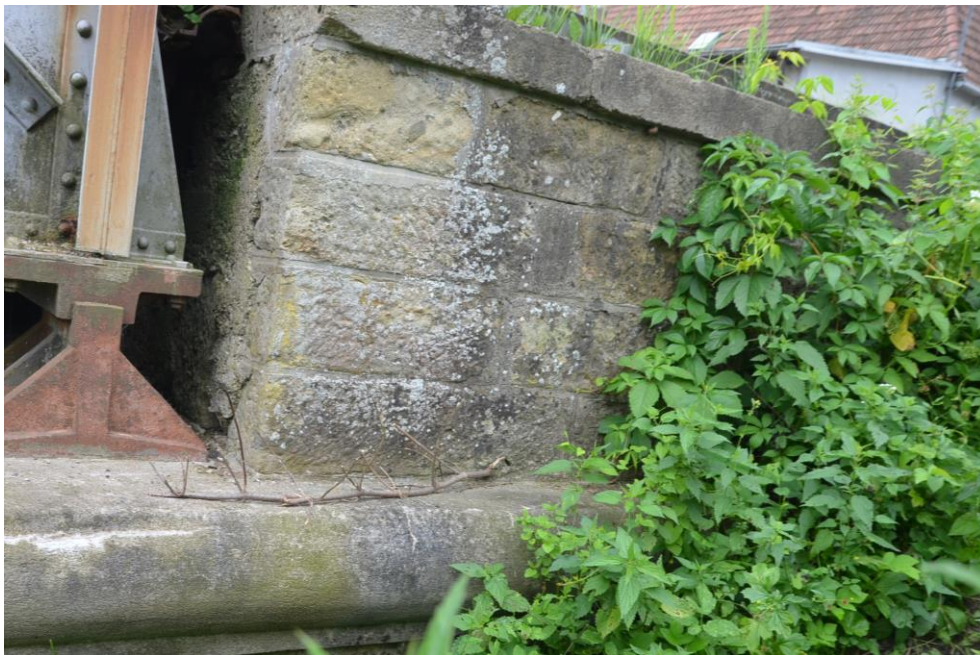
Obr.G47-09 **Levé křídlo první podpěry, tavíkovické opěry. Pohled zleva doprava, po vodě a proti směru staničení,**

- křídlo je rovnoběžné, z řádkového zdiva z přírodního kamene (stejný materiál jako u dřívků opěr), spáry zdiva v minulosti vyspravené cementovou maltou,
- stopy po zatékání zpod římsy a uchycené zelené mikroorganismy vlivem dlouhodobě zvýšené vlhkosti,
- křídlo částečně zakryté vzrostlou, neudržovanou vegetací.

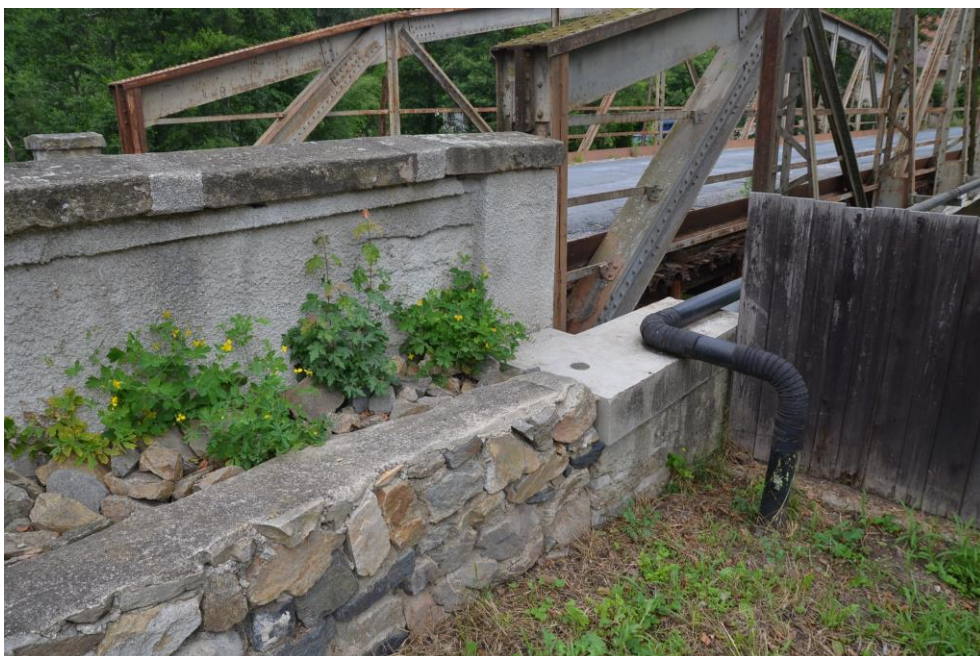
Obr.G47-10 **Pravé křídlo první podpěry, tavíkovické opěry. Pohled zprava doleva, proti vodě a ve směru staničení,**

- křídlo zcela zakryté přilehlou zídrou. Konstrukční uspořádání ani stav křídla nebylo možné ověřit.

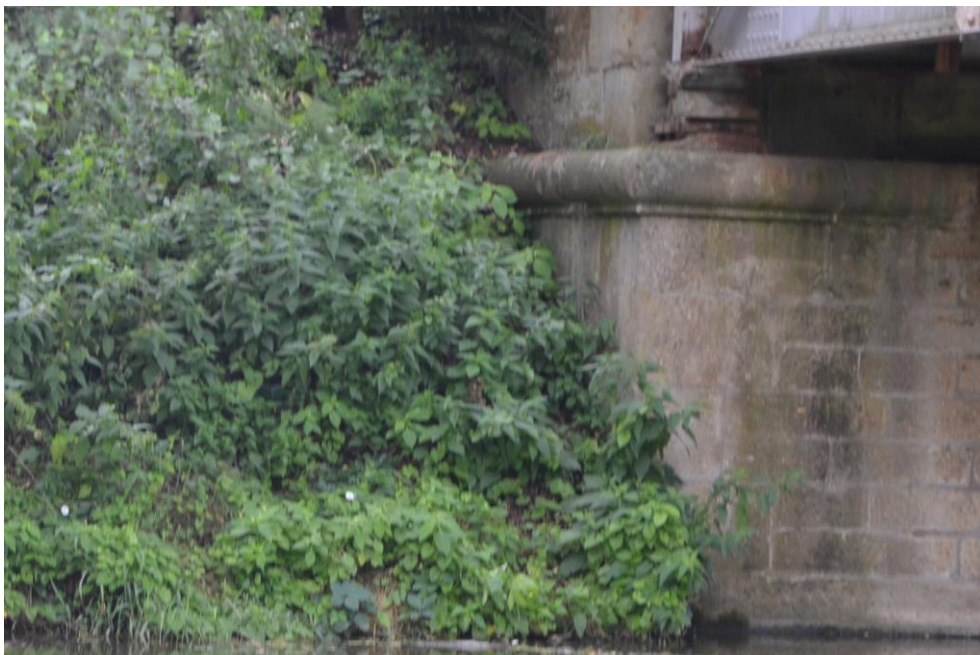
Obr.G47-11 **Levé křídlo druhé podpěry, tulešické opěry. Pohled ve směru staničení a zleva doprava, po vodě**

- křídlo je rovnoběžné, z řádkového zdiva z přírodního kamene (stejný materiál jako u dříků opěr), spáry zdiva v minulosti vyspravené cementovou maltou),
- stopy po zatékání zpod římsy a uchycené zelené mikroorganismy vlivem dlouhodobě zvýšené vlhkosti,
- křídlo částečně zakryté vzrostlou, neudržovanou vegetací.

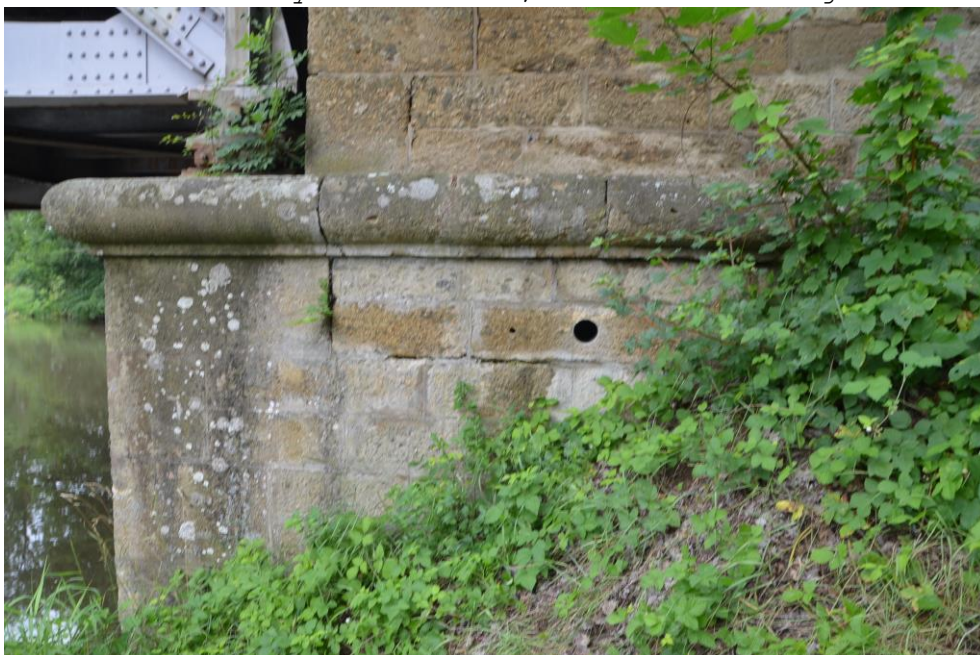
Obr.G47-12 **Pravé křídlo druhé podpěry, tulešické opěry. Pohled zprava doleva a proti vodě,**

- křídlo je rovnoběžné, z řádkového zdiva z přírodního kamene (stejný materiál jako u dříků opěr), spáry zdiva v minulosti vyspravené cementovou maltou),
- stopy po zatékání zpod římsy a uchycené zelené mikroorganismy vlivem dlouhodobě zvýšené vlhkosti,
- v křídle otvor po odběru jádrového vývrtu V2 před jeho zapravením,
- růst náletové vegetace ve spáře ve zdivu mezi opěrou a křídlem,
- křídlo částečně zakryté vzrostlou, neudržovanou vegetací.

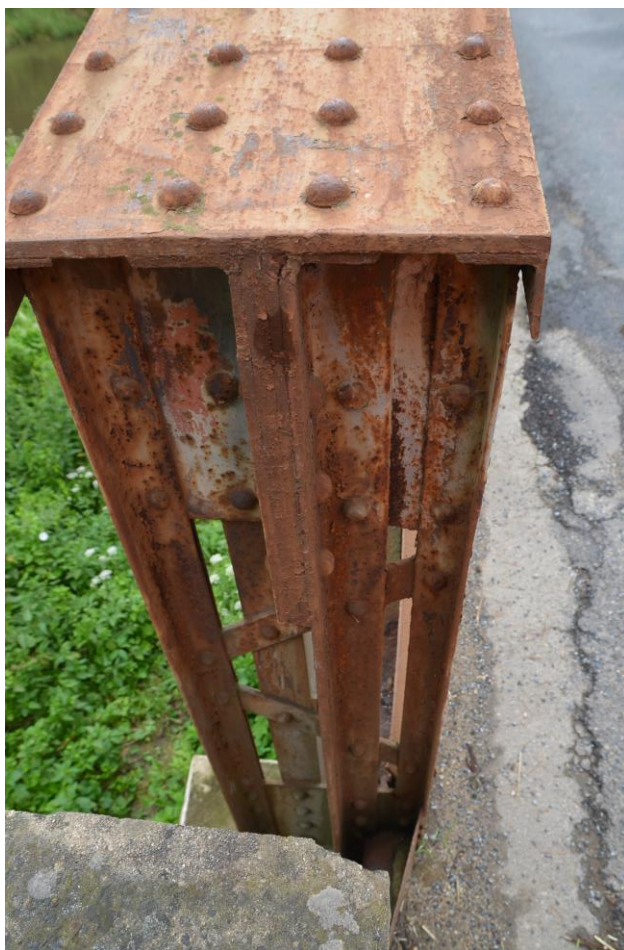
Obr.G47-13

- NK mostu tvoří dva nýtované příhradové nosníky se svislicemi, diagonálami a lomeným horním pásem,
- hlavní nosníky NK na mnoha místech korodují, nejhorší je situace v místech styčniců, kde dochází k hloubkové korozi a oslabení průřezu,
- NK byla opatřena PKO nátěrem, ten je na mnoha místech porušen a neplní tak svou funkci.

- 6.1.11 Nahradit mostovkové profily Zorrès,** jejichž sanace již není možná. Místo to zřídít mostovku ortotropní.
- 6.1.12 Provést sanaci NK.** Očistit povrchy NK od nečistot a koroze a vyměnit či doplnit množství oslabených prvků. Provést co nejdokonalejší protikorozní ochranu celé NK.

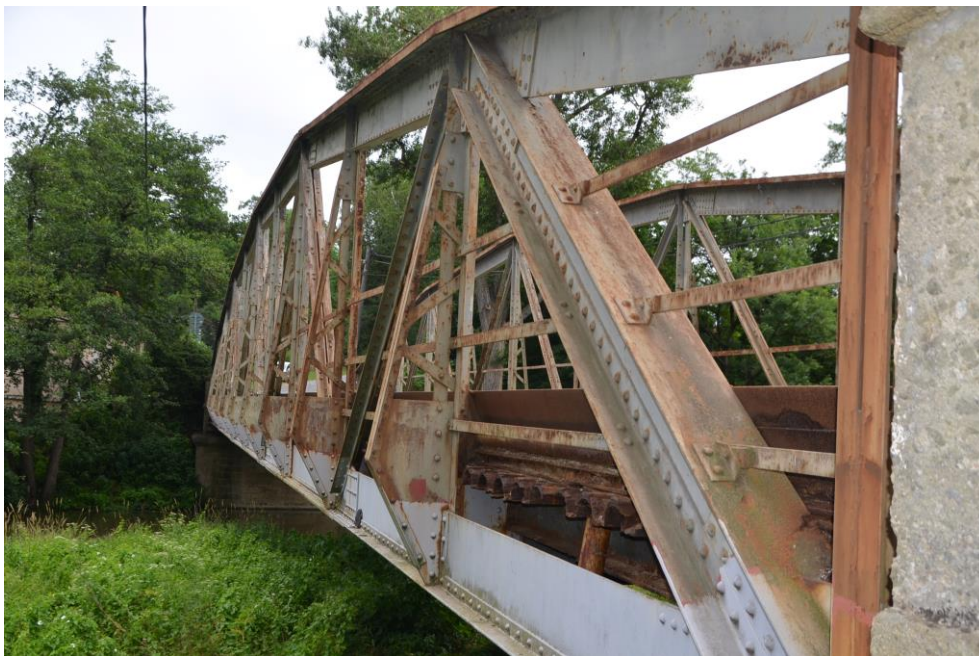
Obr.G47-14 **Levá (návodní) fasáda mostu. Pohled ve směru staničení a zleva doprava, po vodě,**

- svislice příhradového nosníku jsou tvořené členěnými průřezy,
- zábradlí mezi svislicemi a diagonálami tvoří trojice madel z pásoviny, vzdálenost mezi madly je až 450 mm (dle normy max 120 mm) a celková výška zábradlí je 1000 mm (dle normy min 1100 mm),
- ostatní viz obr. G47-13.

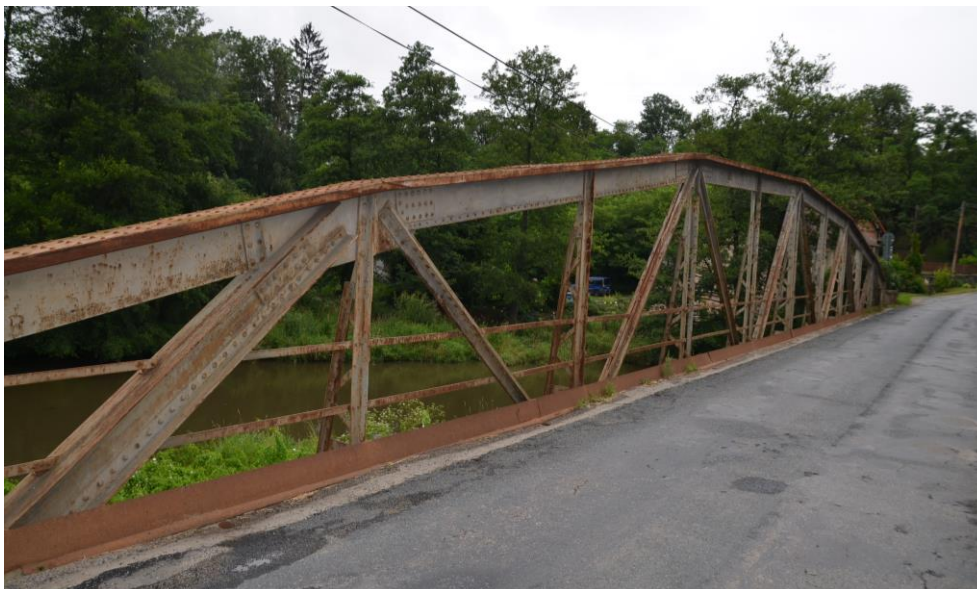
Obr.G47-15 **Vnitřní strana levého (návodního) nosníku. Pohled zprava doleva, proti vodě a ve směru staničení,**

- NK mostu tvoří dva nýtované příhradové nosníky se svislicemi, diagonálami a lomeným horním pásem,
- hlavní nosníky NK na mnoha místech korodují, nejhorší je situace v místech styčníků, kde dochází k hloubkové korozi a oslabení průřezu,
- NK je opatřena PKO nátěrem, ten je na mnoha místech porušen a neplní tak svou funkci,
- na horní ploše horního pásu příhradového nosníku uchycené nečistoty a mikroorganismy, které napomáhají k zadržování vlhkosti,
- zvýšené obrubníky na okrajích vozovky nejsou zřízeny, jsou nahrazeny bočnicovým plechem výšky 200 mm. Plech celoplošně koroduje, místy je plech zcela překorodovaný, viz obr. G47-55.

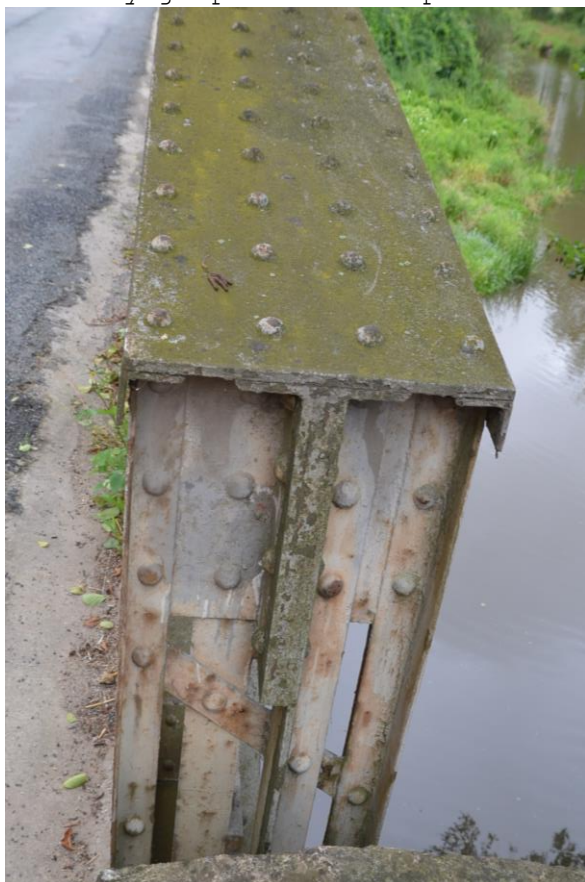
Obr.G47-16

- NK mostu tvoří dva nýtované příhradové nosníky se svislicemi, diagonálami a lomeným horním pásem,
- hlavní nosníky NK na mnoha místech korodují, nejhorší je situace v místech styčníků, kde dochází k hloubkové korozi a oslabení průřezu,
- NK byla opatřena PKO nátěrem, ten je na mnoha místech porušen a neplní tak svou funkci,
- na horní ploše horního pásu příhradového nosníku uchycené nečistoty a mikroorganismy, které napomáhají k zadržování vlhkosti.

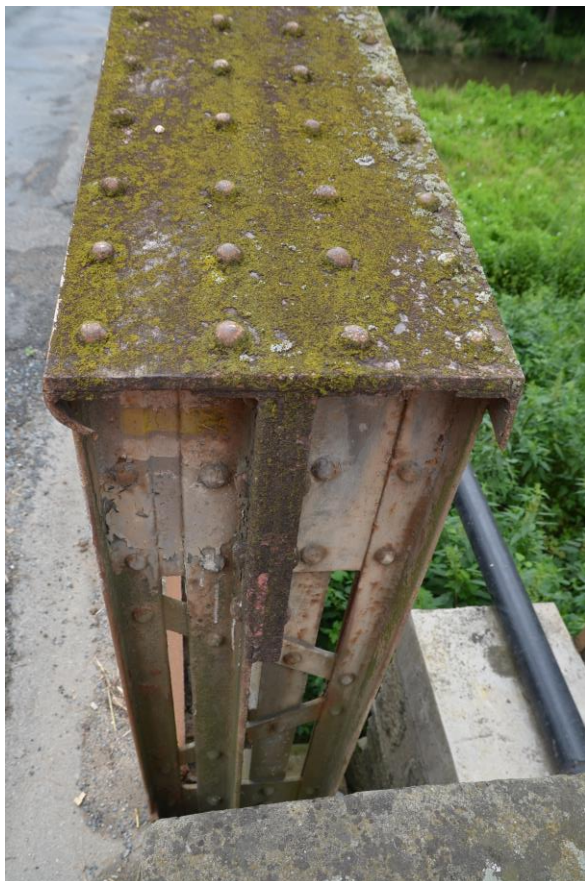
Obr.G47-17

- NK mostu tvoří dva nýtované příhradové nosníky se svislicemi, diagonálami a lomeným horním pásem,
- hlavní nosníky NK na mnoha místech korodují, nejhorší je situace v místech styčníků, kde dochází k hloubkové korozi a oslabení průřezu,
- NK byla opatřena PKO nátěrem, ten je na mnoha místech porušen a neplní tak svou funkci,
- na horní ploše horního pásu příhradového nosníku uchycené nečistoty a mikroorganismy, které napomáhají k zadržování vlhkosti.

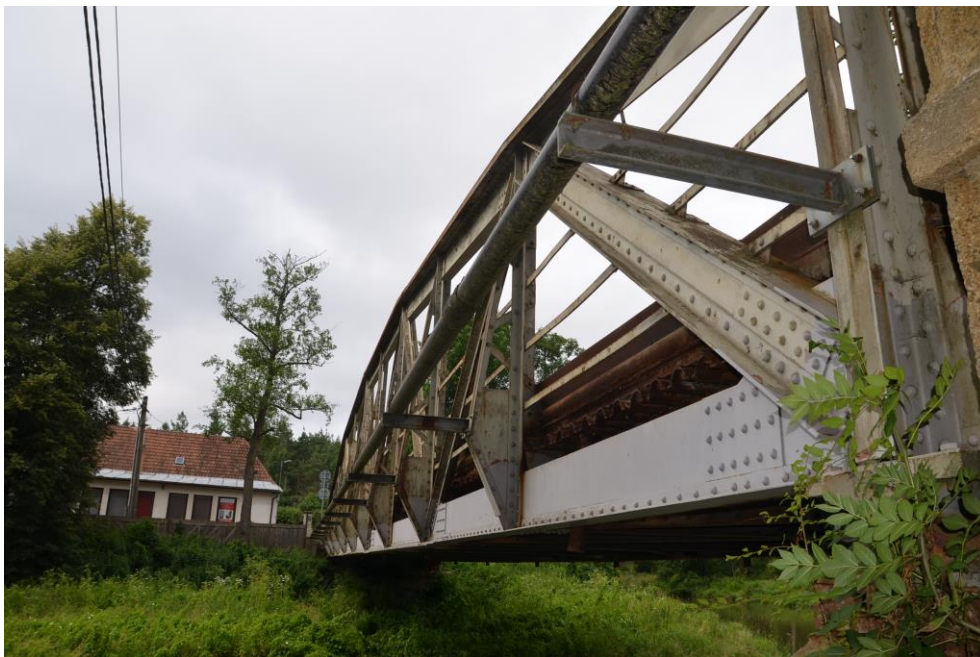
Obr.G47-18 **Pravá (povodní) fasáda mostu. Pohled proti směru staničení a zprava doleva, proti vodě,**

- svislice příhradového nosníku jsou tvořené členěnými průřezy,
- podél pravé (povodní) fasády na konzolách uchycená chránička plynového potrubí,
- zábradlí mezi svislicemi a diagonálami tvoří trojice madel z pásovin, vzdálenost mezi madly je až 450 mm (dle normy max 120 mm) a celková výška zábradlí je 1000 mm (dle normy min 1100 mm),
- ostatní viz obr. G47-17.

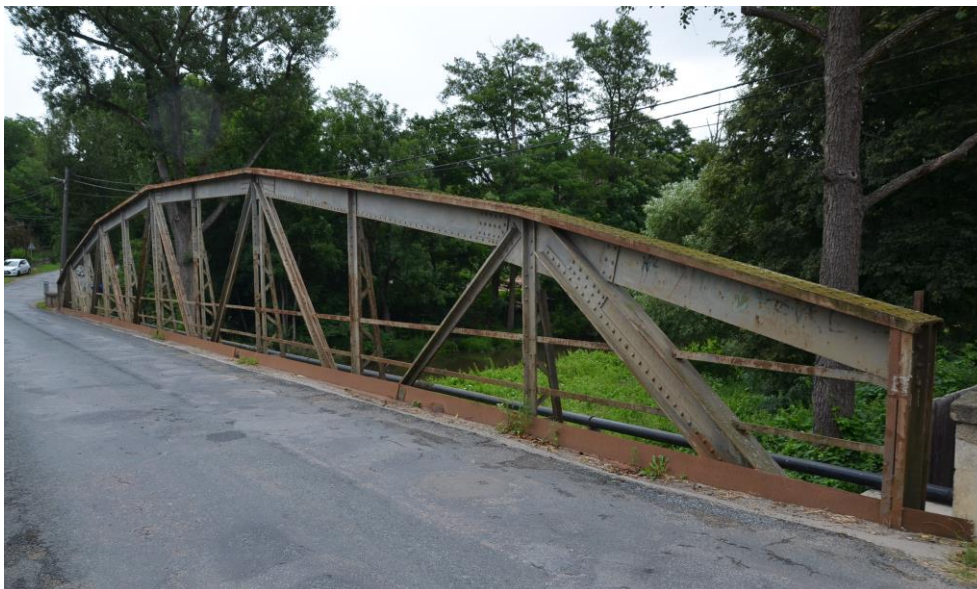
Obr.G47-19 **Vnitřní strana pravého (povodního) nosníku. Pohled ve směru staničení a zleva doprava, po vodě,**

- NK mostu tvoří dva nýtované příhradové nosníky se svislicemi, diagonálami a lomeným horním pásem,
- hlavní nosníky NK na mnoha místech korodují, nejhorší je situace v místech styčníků, kde dochází k hloubkové korozi a oslabení průřezu,
- NK je opatřena PKO nátěrem, ten je na mnoha místech porušen a neplní tak svou funkci,
- na horní ploše horního pásu příhradového nosníku uchycené nečistoty a mikroorganismy, které napomáhají k zadržování vlhkosti,
- zvýšené obrubníky na okrajích vozovky nejsou zřízeny, jsou nahrazeny bočnicovým plechem výšky 200 mm. Plech celoplošně koroduje, místy je plech zcela překorodovaný.

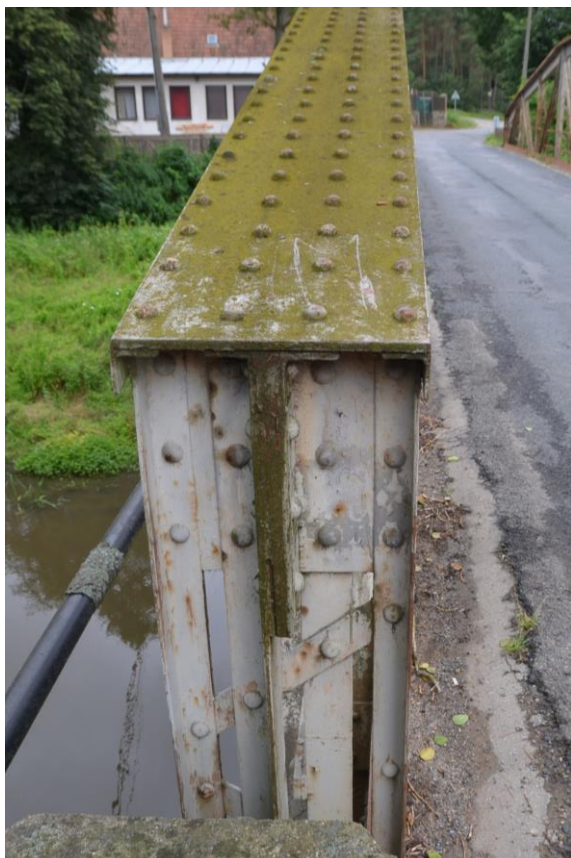
Obr.G47-20

- NK mostu tvoří dva nýtované příhradové nosníky se svislicemi, diagonálami a lomeným horním pásem,
- hlavní nosníky NK na mnoha místech korodují, nejhorší je situace v místech styčníků, kde dochází k hloubkové korozi a oslabení průřezu,
- NK je opatřena PKO nátěrem, ten je na mnoha místech porušen a neplní tak svou funkci,
- na horní ploše horního pásu příhradového nosníku uchycené nečistoty a mikroorganismy, které napomáhají k zadržování vlhkosti.

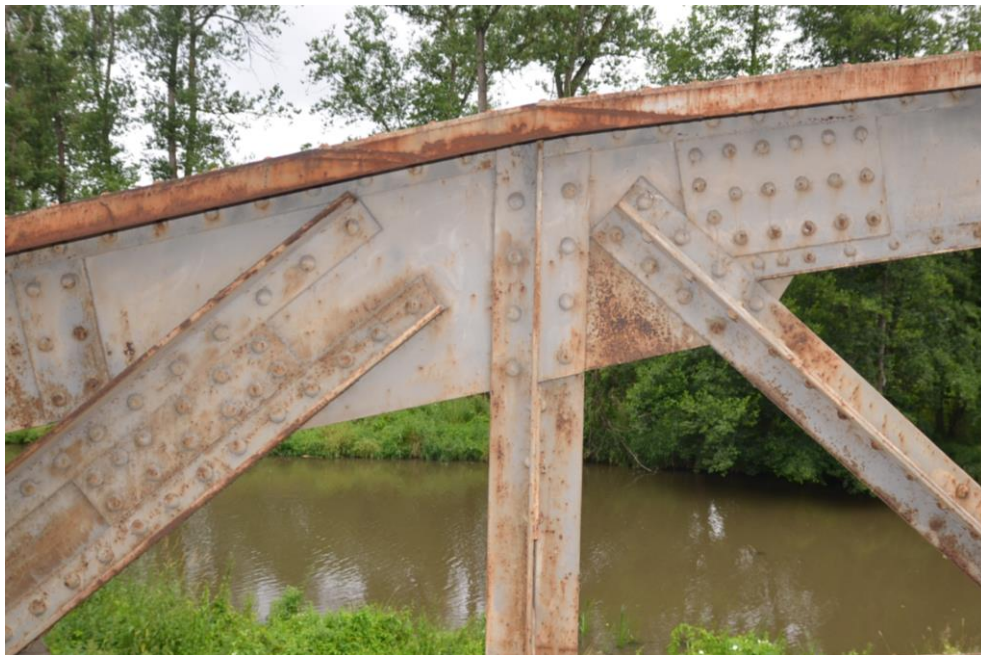
Obr.G47-31 **Detail připojení (styčnicku) diagonály č.1 a č.2 a svislice č.2 na horní pás levého příhradového nosníku. Pohled zprava doleva a proti vodě a vzhůru,**

- nýtované spoje nosné konstrukce bez výraznějších závad,
- prvky příhradového nosníku na mnoha místech korodují i s oslabením průřezu. Nejproblematictější situace je ve styčnicích, kde místy dochází k hloubkové korozi, především na podhledu NK.

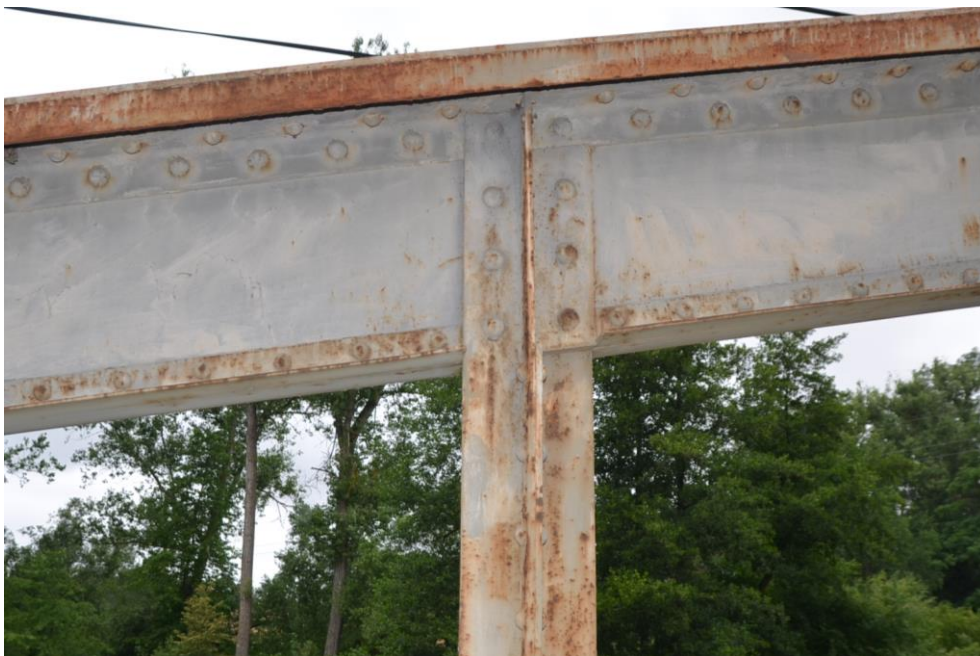
Obr.G47-32 **Detail připojení (styčnicku) svislice č.3 na horní pás levého příhradového nosníku. Pohled zprava doleva a proti vodě a vzhůru,**

- nýtované spoje nosné konstrukce bez výraznějších závad,
- prvky příhradového nosníku na mnoha místech korodují i s oslabením průřezu. Nejproblematictější situace je ve styčnicích, kde místy dochází k hloubkové korozi, především na podhledu NK.

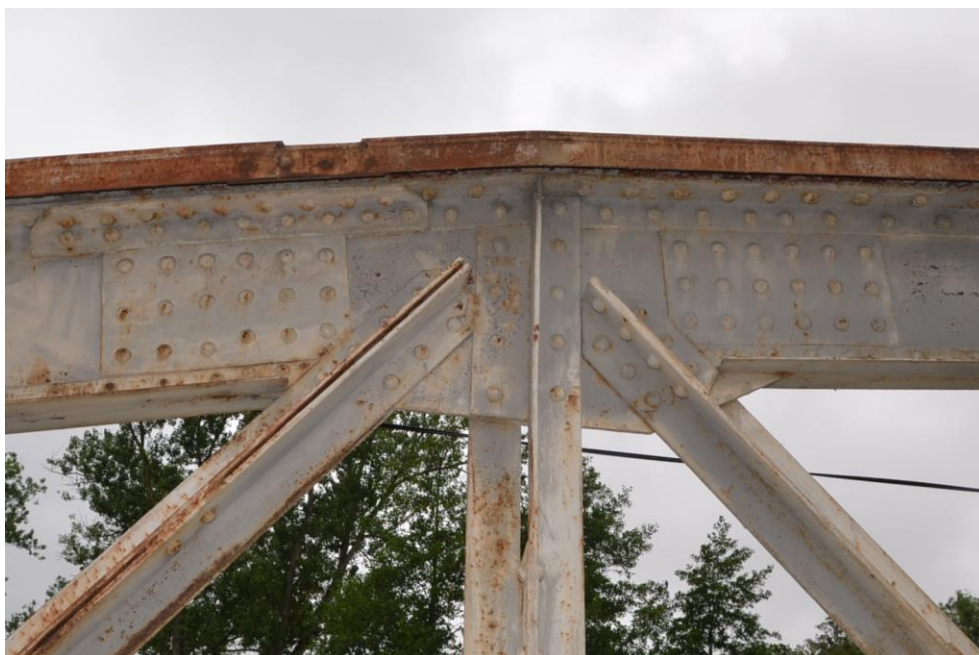
Obr.G47-33 **Detail připojení (styčnicku) diagonály č.3 a č.4 a svislice č.4 na horní pás levého příhradového nosníku. Pohled zprava doleva a proti vodě a vzhůru,**

- nýtované spoje nosné konstrukce bez výraznějších závad,
- prvky příhradového nosníku na mnoha místech korodují i s oslabením průřezu. Nejproblematictější situace je ve styčnicích, kde místy dochází k hloubkové korozi, především na podhledu NK.

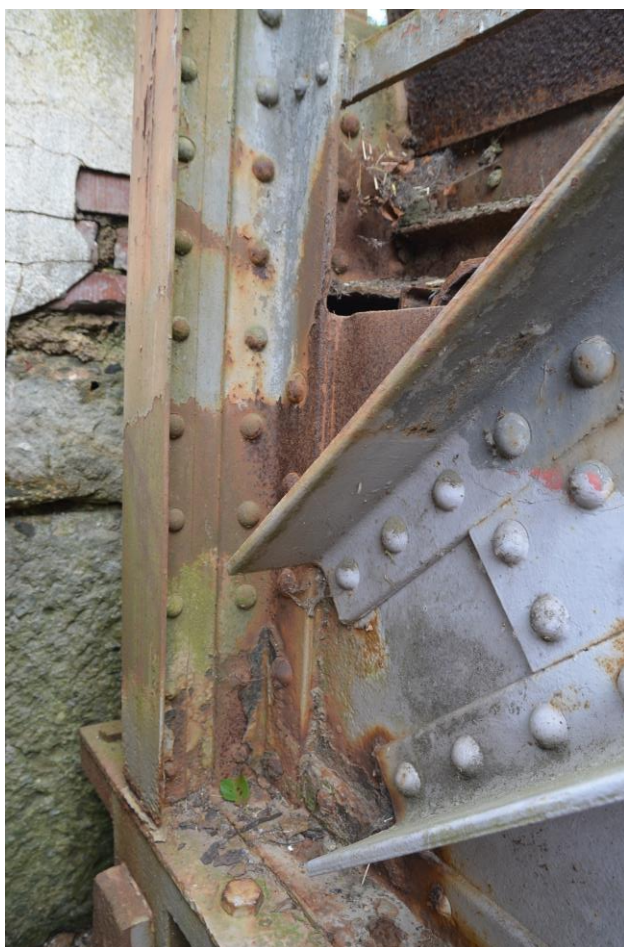
Obr.G47-34

- nýtované spoje nosné konstrukce bez výraznějších závad,
- prvky příhradového nosníku na mnoha místech korodují i s oslabením průřezu. Nejproblematictější situace je ve styčnicích, kde místy dochází k hloubkové korozi, především na podhledu NK.

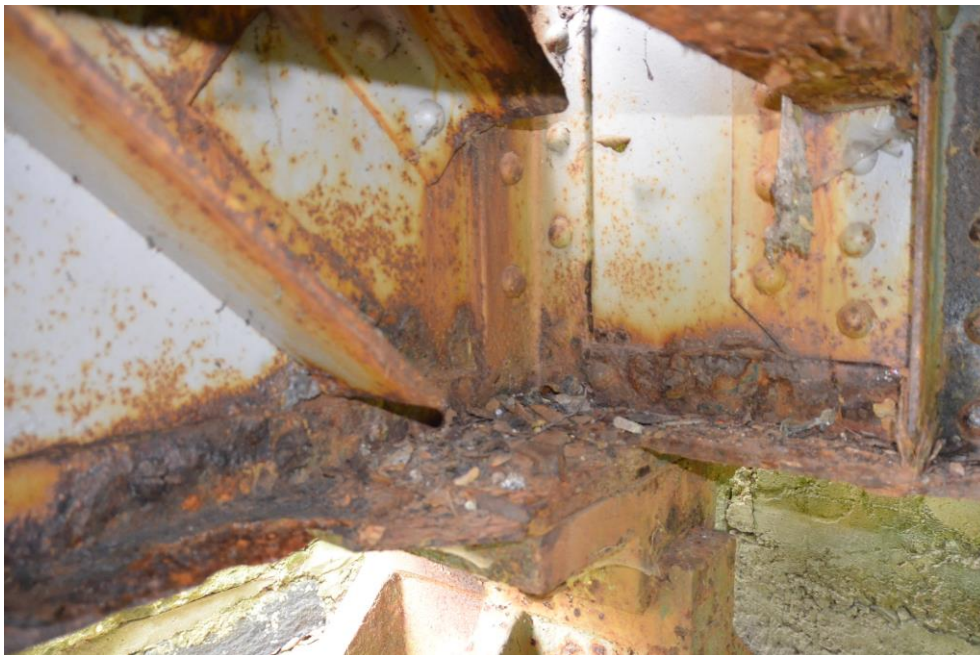
Obr.G47-35 **Detail připojení (stýčnicku) diagonály č.1 svislice č.1 na dolní pás pravého příhradového nosníku. Pohled zleva doprava, po vodě a proti směru staničení,**

- nýtované spoje nosné konstrukce bez výraznějších závad,
- prvky příhradového nosníku na mnoha místech korodují i s oslabením průřezu. Nejproblematictější situace je ve stýčnicích, kde místy dochází k hloubkové korozi, především na pohledu NK.

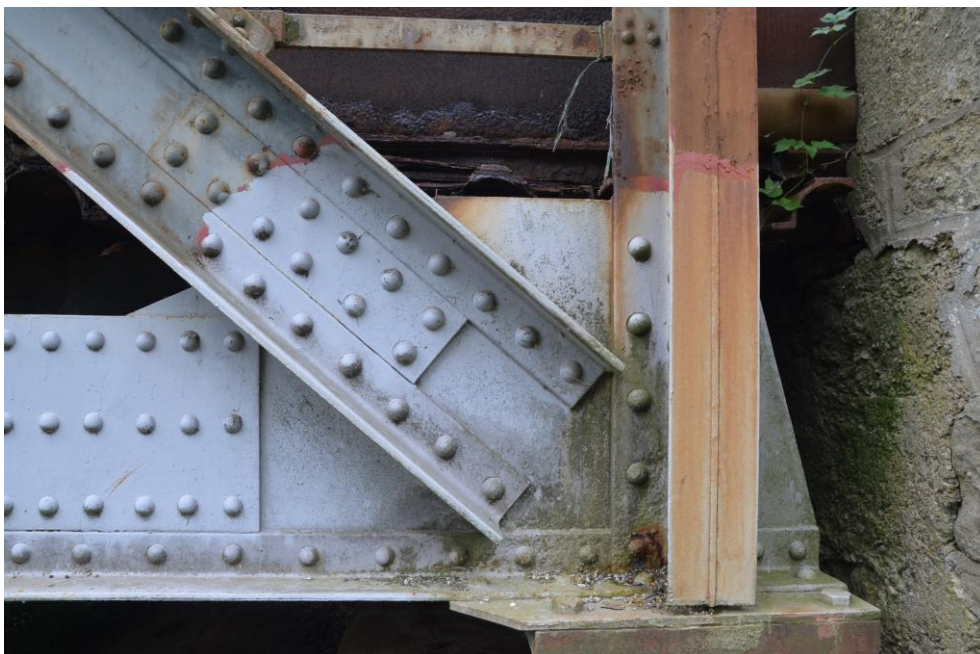
Obr.G47-36 **Detail připojení (stýčnicku) diagonály č.1 svislice č.1 na dolní pás levého příhradového nosníku. Pohled zleva doprava a po vodě,**

- nýtované spoje nosné konstrukce bez výraznějších závad,
- prvky příhradového nosníku na mnoha místech korodují i s oslabením průřezu. Nejproblematictější situace je ve stýčnicích, kde místy dochází k hloubkové korozi, především na pohledu NK,
- PKO nátěr v minulosti obnoven, avšak pouze z pohledové strany!

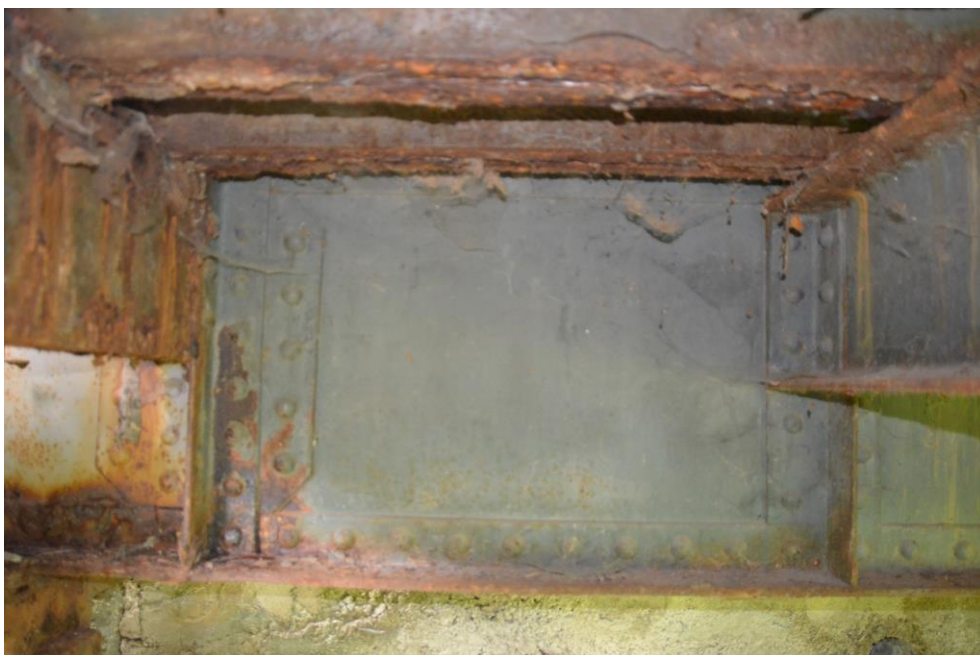
Obr.G47-37 **Detail připojení (styčnicku) podélných nosníků mostovky č.4 a č.5 na příčník č.1. Pohled proti směru staničení,**

- nýtované spoje nosné konstrukce bez výraznějších závad,
- prvky příhradového nosníku na mnoha místech korodují i s oslabením průřezu. Nejproblematictější situace je ve styčnicích, kde místy dochází k hloubkové korozi, především na pohledu NK.

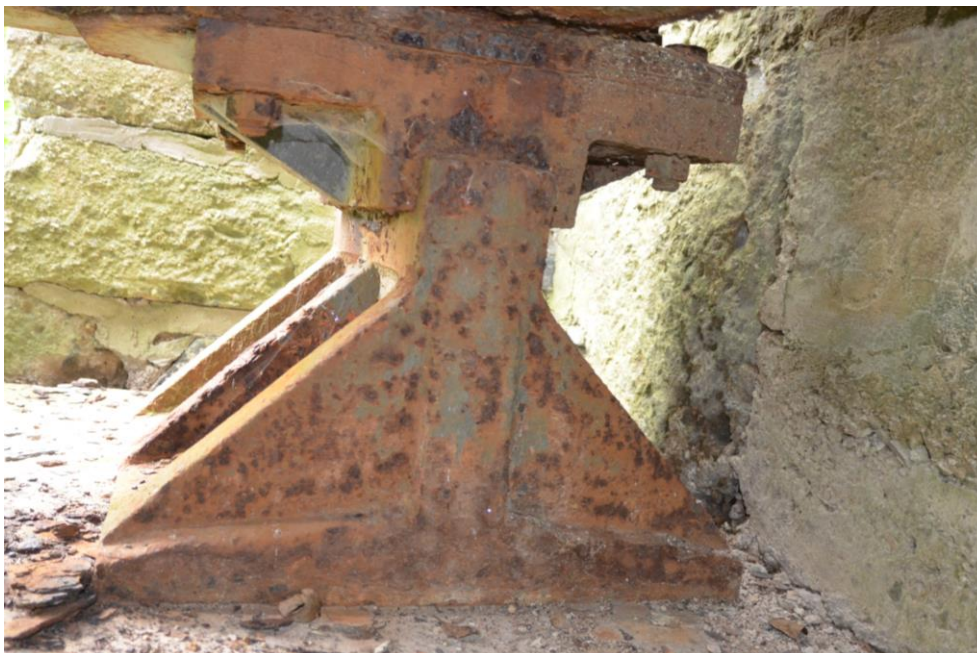
Obr.G47-47 **Nepohyblivé ložisko č.2 (pravé) na první podpěře, tavitkovické opěře. Pohled zleva doprava, po vodě,**

Příhradové nosníky jsou na 1. podpěře, tavíkovické opěře uloženy na nepohyblivá (pevná) ložiska I.P.4, viz obr. G47-43 až G47-47. Na 2. podpěře, tulešické opěře jsou nosníky uloženy na pohyblivá tříválcová ložiska I.V.4, viz obr. G47-48 až G47-50. Všechny jsou povrchově zkorodované, místy jsou ložiska postižena i důlkovou korozi, viz obr. G47-47.

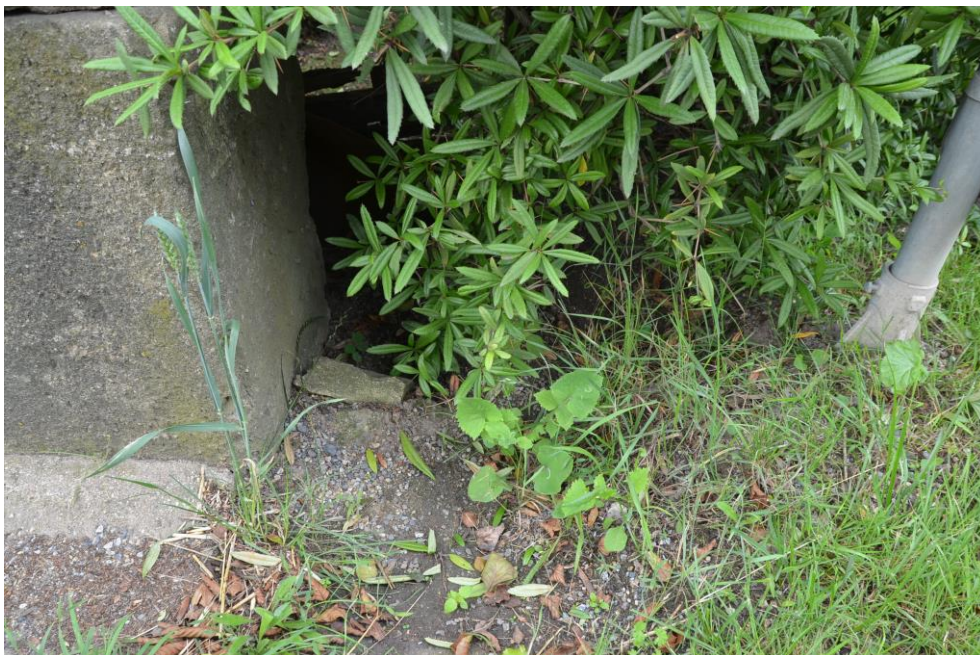
Obr.G47-57 **Detail odvodňovacího skluzu za druhou podpěrrou, tulešickou opěrrou na levé straně mostu. Pohled zprava doleva, proti vodě a dolů**

- za mostem jsou na pravé i levé straně odvodňovací skluzy z monolitického betonu,
- skluzy jsou krátké, zanesené nečistotami a obtěžovány vzrostlou vegetací, neplní tak svou funkci.

- 6.1.17 Zřídít nové dostatečně dlouhé a řádně založené odvodňovací svahové skluzy** z vodě odolného cementového betonu.
- 6.1.18 Udržovat vegetaci v okolí mostu. Odstranit dřeviny v bezprostředním okolí** mostní konstrukce, a to i s kořeny.
