Most 602-014

Most přes inundační příkop před Přibyslavicemi

HLAVNÍ PROHLÍDKA

Datum provedení prohlídky: 25.10.2016

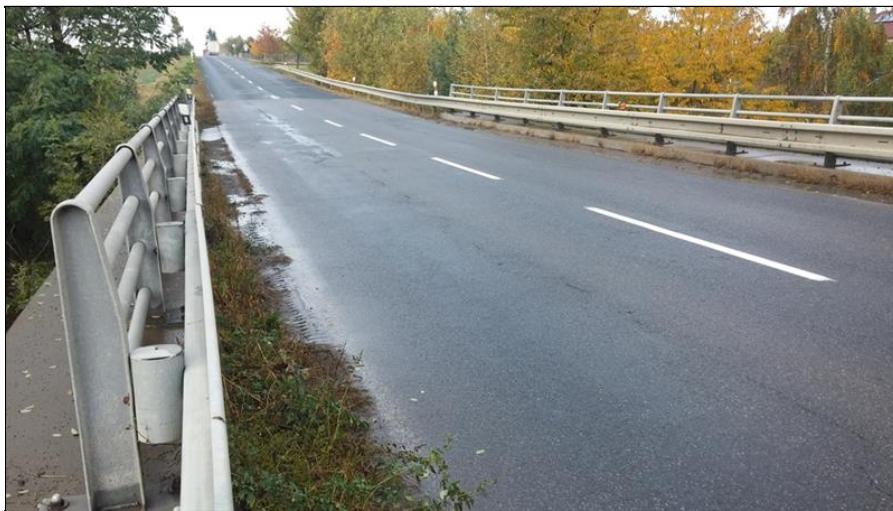
| [3.1] | 3.1 | Vozovka | Šířka živičné vozovky mezi zvýšenými obrubami je 7,5 m. Vozovka byla vyspravovaná, tvorba nových trhlin především v podélném směru.

5. Vozovka.jpg

| [6] | 3.1 | Vozovka | Opravit trhliny ve vozovce. |

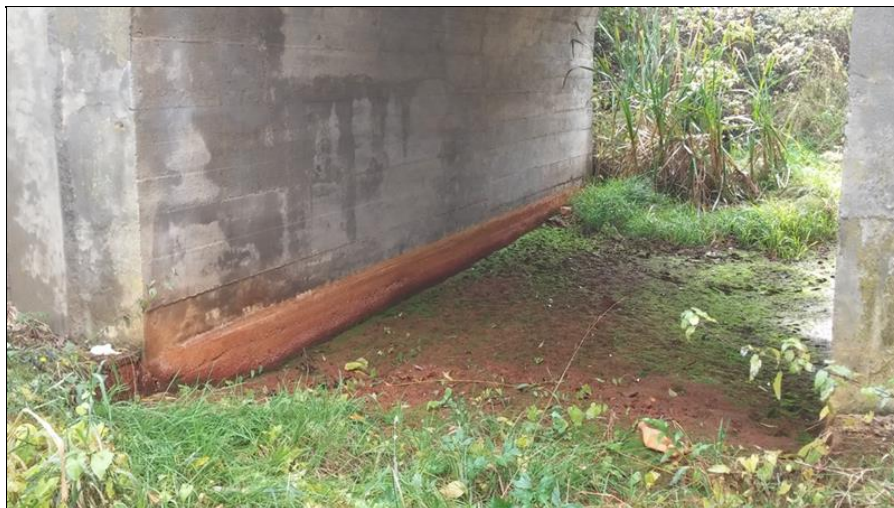
Bahnité náplavy, vtok a výtok je zarostlý. |

7 Tok - naplaveniny, zarostlí.jpg

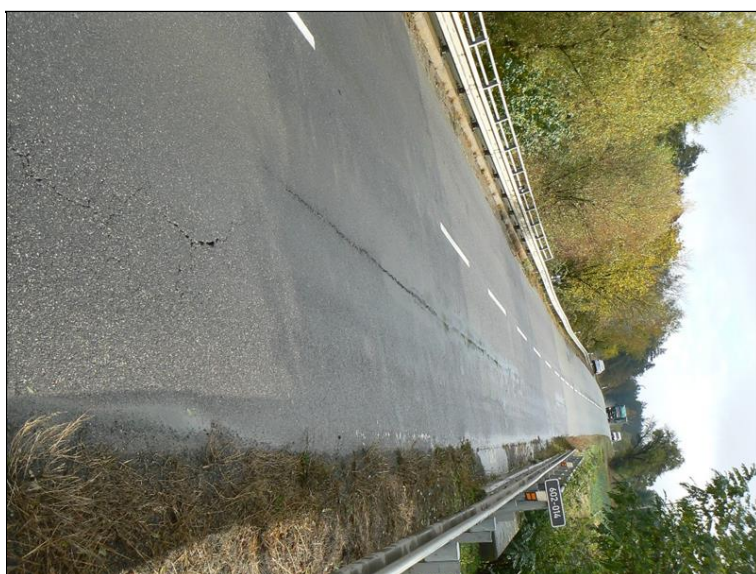
8. Podelná trhlina ve vozovce.jpg

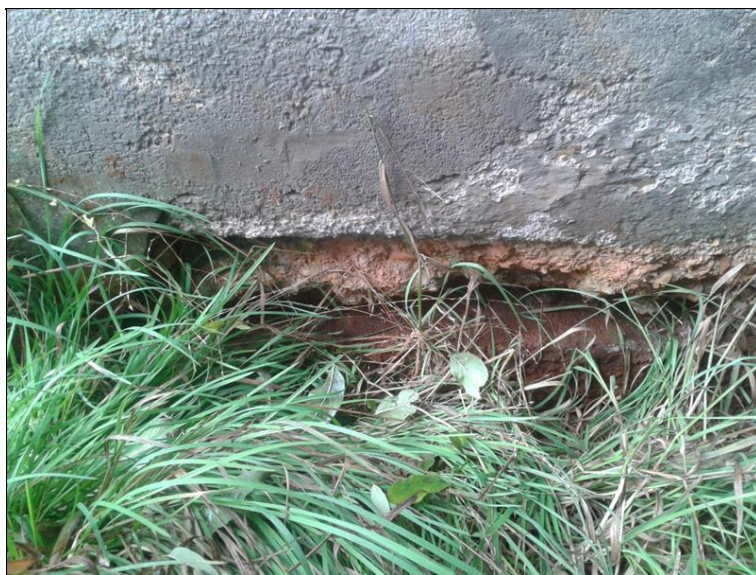
| [2.1] | 2.1 | Nosná konstrukce | Na pravém čele se začíná loupat sjednocující nátěr. Na levém čele je na dvou místech oprýskaný beton s odhalenou výztuží. |

9. Kaverna.jpg

| [5] | 2.1 | Nosná konstrukce | Opravit čela nosné konstrukce. |

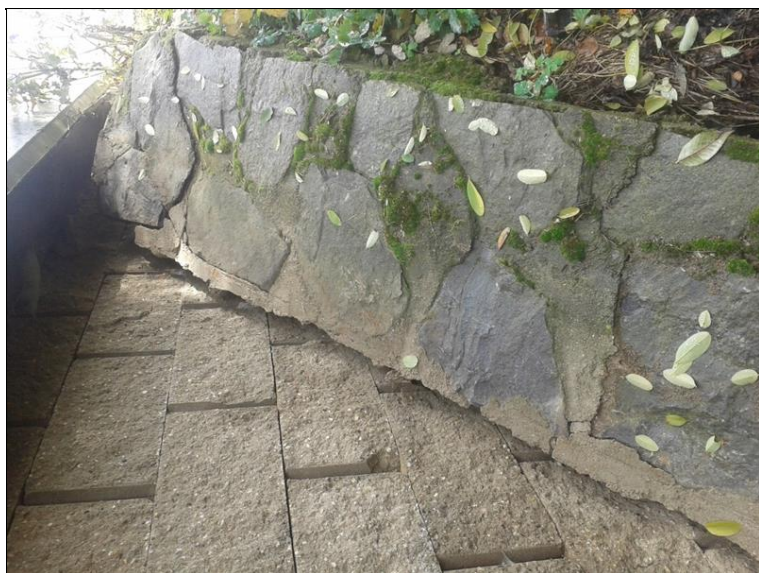
| [1.2] | 1.2.4 | Křídlo | Odláždění křídel je utržené od konstrukce - mezi ním a křídly spára cca 1-2 cm. |

11. Odláždění křídla odtržené od křídla.jpg

| [4] | 1.2.4 | Křídlo | Spáru vyplnit pružným tmelem a zabránit opětovnému vzniku. |

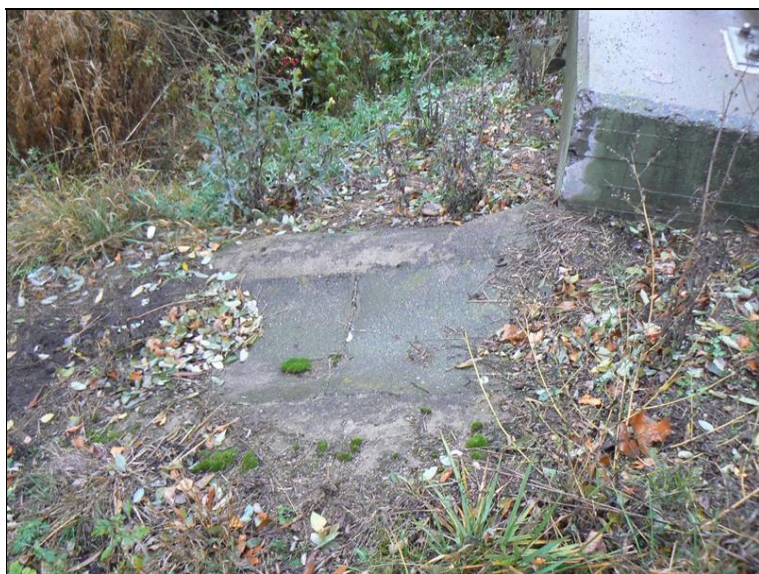
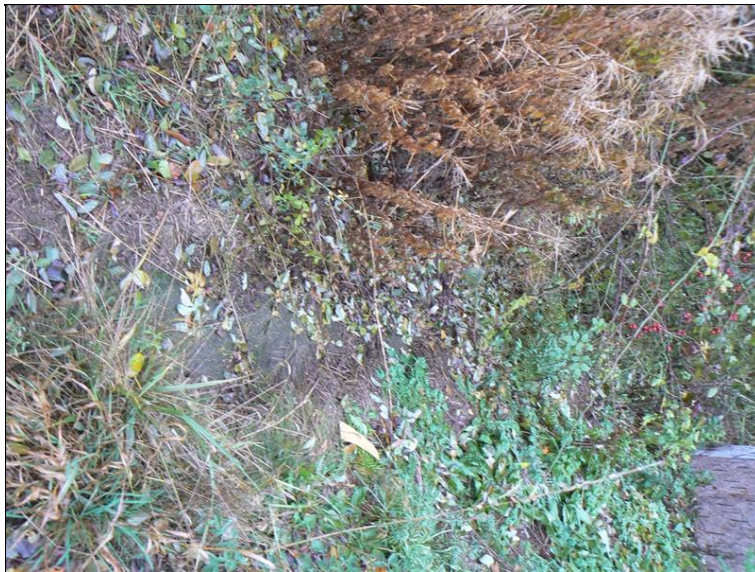
| [3.4] | 3.6 | Odvodnění mostu | Skluzy jsou velmi zanesené (prakticky neviditelné) a jejich okolí |

zarostlé rákosem a náletovými dřevinami.

12-Zanesený skluz.JPG

13-Zanesený skluz.JPG

| [3] | 3.6 | Odvodnění mostu | Vyčistit skluzy a okolí mostu. |
