Most 416-005

Most přes místní potok v Hostěrádkách

MIMOŘÁDNÁ PROHLÍDKA

Datum provedení prohlídky: 10.8.2021

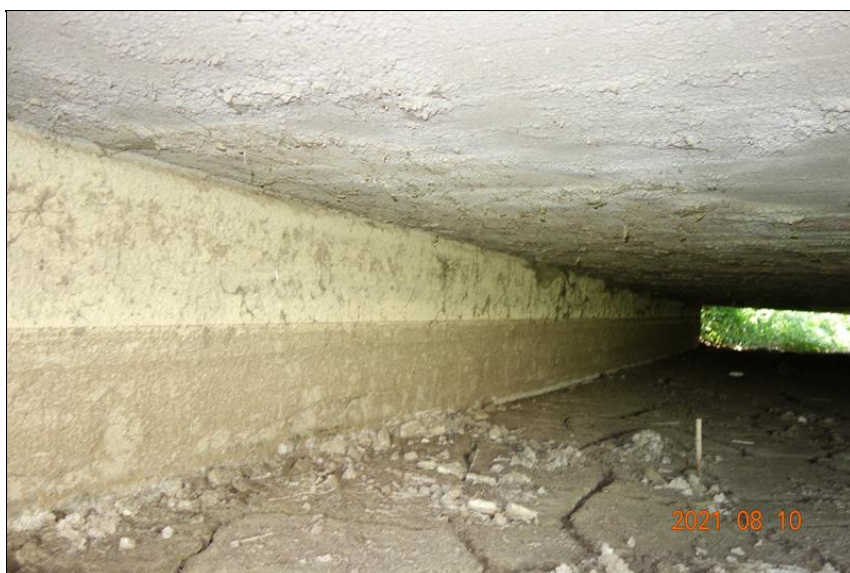
Opěra 1

1.2 Mostní podpěry a křídla
Omítka opěr místy odpadává.

[5] 1.2 Mostní podpěry a křídla Opravit omítku opěr a křídel.

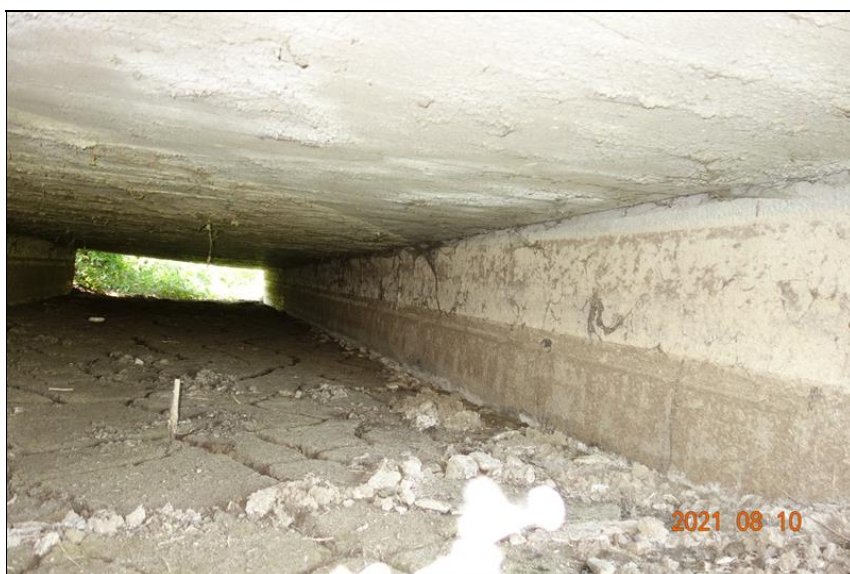
Opěra 2

1.2 Mostní podpěry a křídla
Omítka opěr místy odpadává.

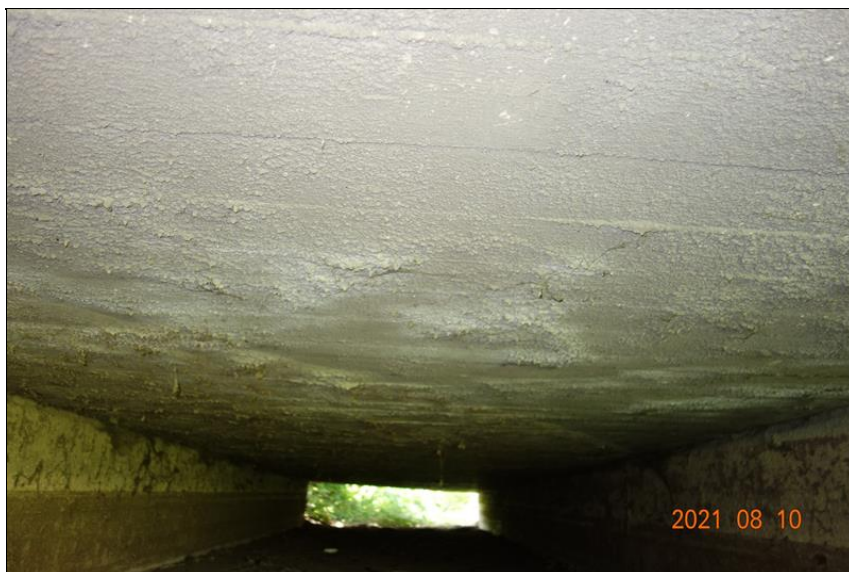
2.1 Nosná konstrukce

Omítka na podhledu v krajových partiích je popraskaná.

[6]	2.1	Nosná konstrukce	Sanace podhledu NK.
[7]	2.3	Mostní závěry	Přetěsnit závěry.
[8]	3.1	Vozovka	Opravit stav vozovky.
[9]	3.3.1	Římsa	Při rekonstrukci provést nové římsy
[10]	3.3.2	Obrubník	Při rekonstrukci provést výšku obrub min. 150 mm.
[11]	4.2	Zábradlí	Osadit nové zábradlí.

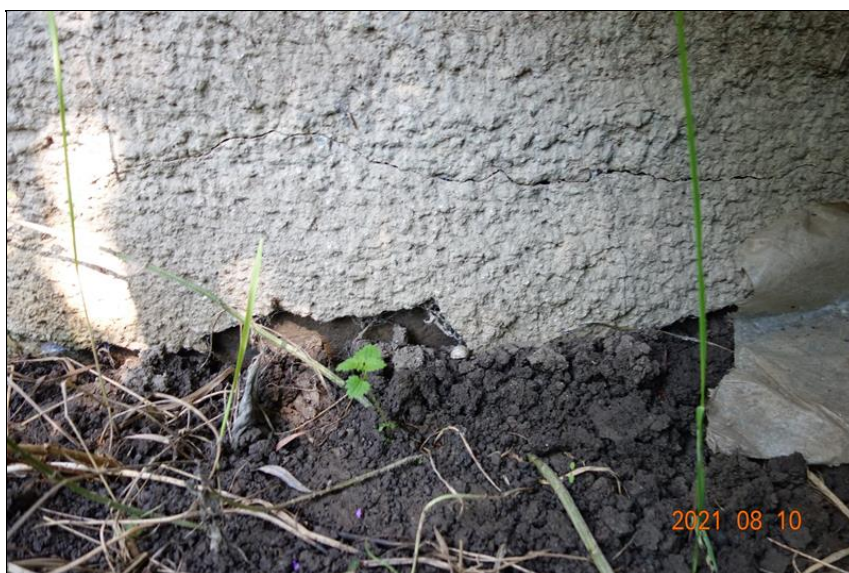
Detail opěry

1.2 Mostní podpěry a křídla

Omítka opěr místy odpadává.

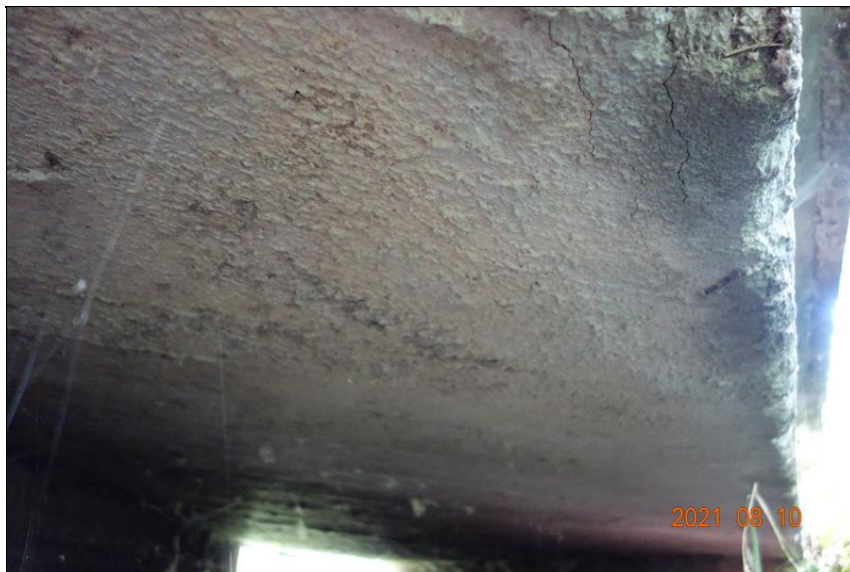
Detail nosné konstrukce.

2.1 Nosná konstrukce

Omítka na pohledu v krajových partiích je popraskaná.

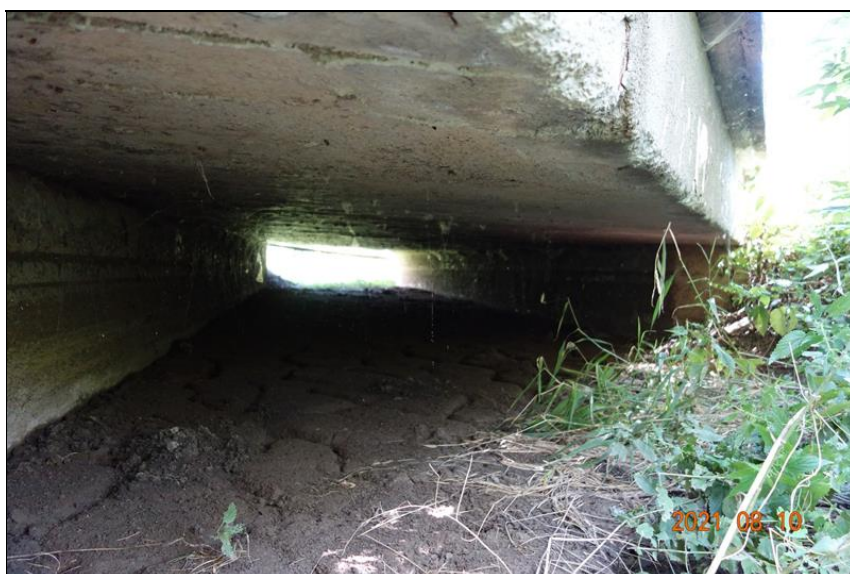
Území pod mostem.

2.1 Nosná konstrukce

Omítka na pohledu v krajových partiích je popraskaná.

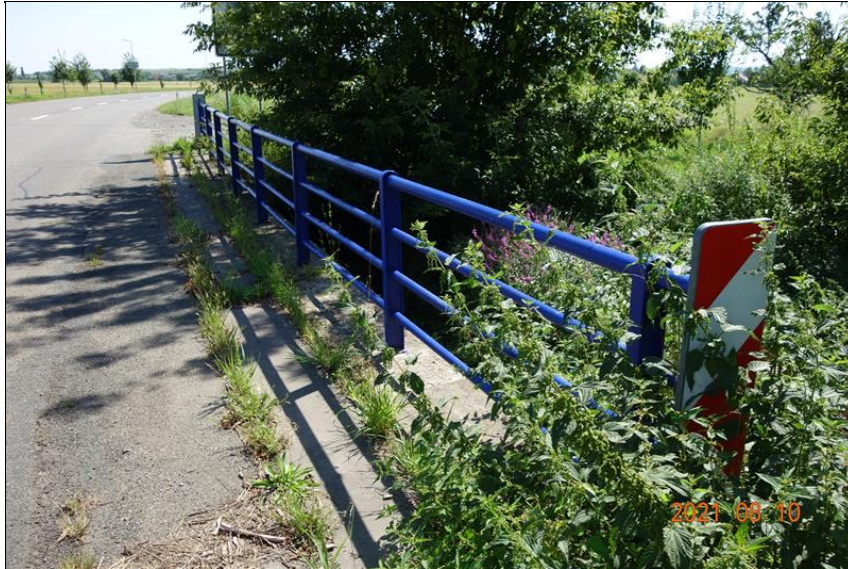
Římsa a zábradlí vlevo.

3.1 Vozovka

Vozovka převrstvena. Lokální trhliny ve vozovce, zejména u levého okraje, kde je i vegetace.

3.2 Chodníky

Vegetace.

3.3.2 Obrubník

Obrubníky nemají předepsanou výšku.

[1] 3.2 Chodníky / Levý chodník Čistit od vegetace.
