Most 3836-3

Most přes místní potok ve Velešovicích

HLAVNÍ PROHLÍDKA

Datum provedení prohlídky: 7.6.2021

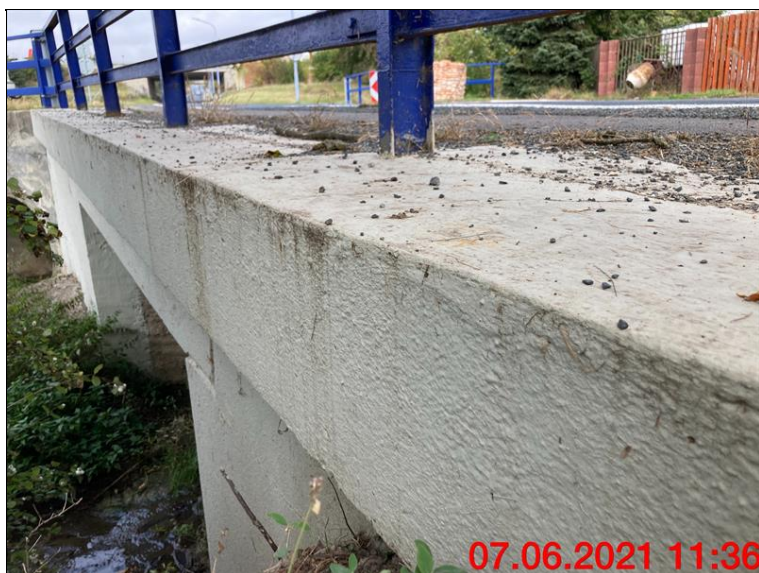
02.Detail římsy vlevo.JPG

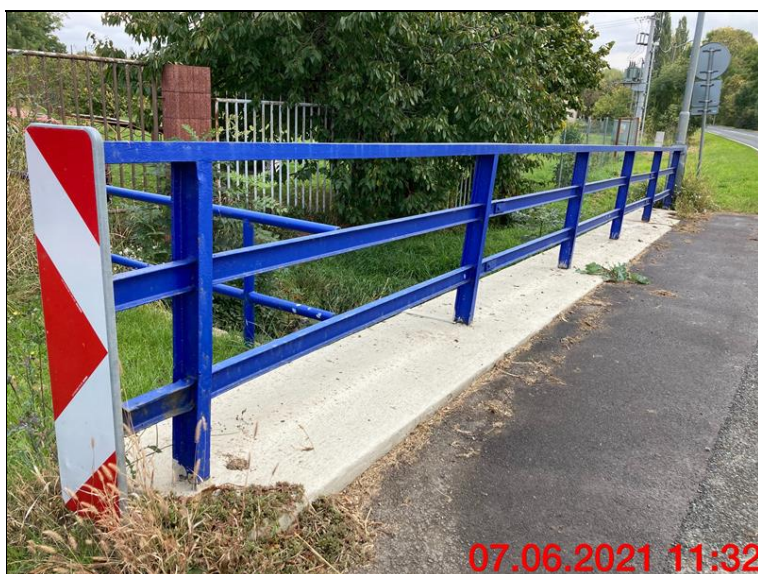
| [4.1] 4.2 | Zábradlí | - konstrukce zábradlí neodpovídá současným normovým požadavkům dle ČSN 73 6201 |

12.Zábradlí na pravé straně.JPG

| [2] 4.2 | Zábradlí | Provést nové konstrukční uspořádání mostního zábradlí v souladu s požadavky ČSN 73 6201(výška 1.10 m + svislá výplň s maximální velikostí otvoru mezi jednotlivými pruty 0.12 m). |

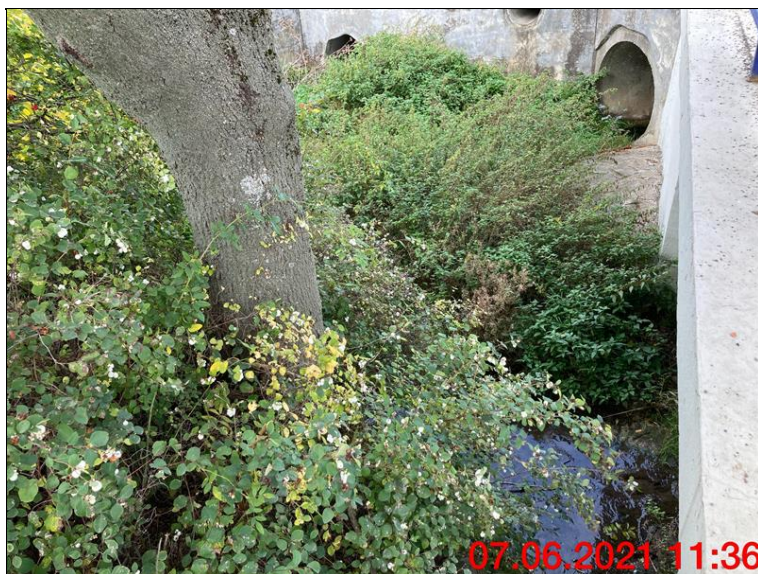
| [4.2] 4.6 | Území pod mostem a přístupové cesty | - vzrostlá vegetace v korytě |

13.Náletová vegetace v okolí mostního objektu.JPG

| [1] 4.6 | Území pod mostem a přístupové cesty | Odstranění vzrostlé vegetace v korytě. |
