# **Most 40828-1**

Most přes Gránický potok za Citonicemi

## **HLAVNÍ PROHLÍDKA**

Datum provedení prohlídky: 15.6.2020

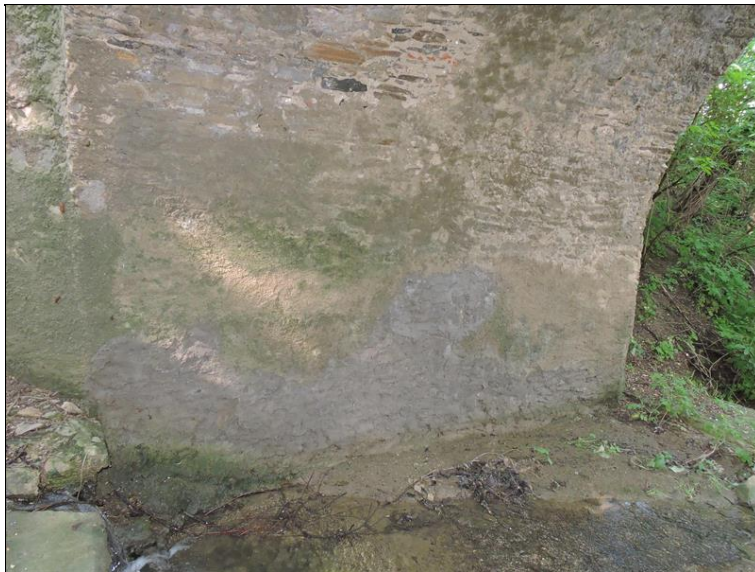
Pohled na opěru č. 1

- [1.1] 1.1 Základy mostních podpěr a křídel Základy mostu bez zjevných vad a sekundárních účinků.
- [1.2] 1.2 Mostní podpěry a křídla Opěry mostu jsou proteklé, omítka je provlhlá a odpadává. Na omítce jsou mapy s vápenatými výluhy a četné trhliny, zdivo zvětřelé.  
Čelní zídka jsou potečené od zatékání pod římsami, ve zdivu jsou četné trhliny, zdivo zvětřelé.
- [1.3] 1.2.4 Křídlo Křídla jsou opatřena hrubou cementovou omítkou, která je

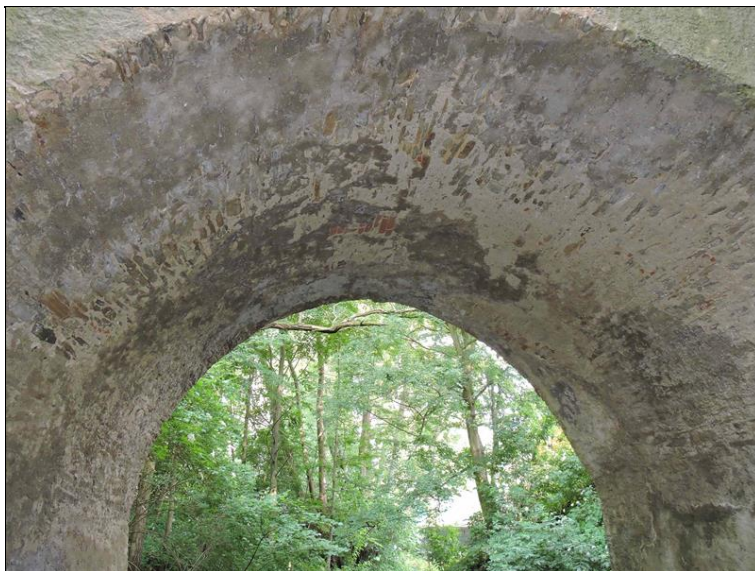
Podhled na nosnou konstrukci

Nosná konstrukce je proteklá, zdivo je vlhké a degraduje, na podhledu mapy a vápenaté výluhy, omítka popraskaná, místy odpadává, na bočních stranách jsou trhliny. V patě OP2 svislé trhliny v délce cca 30 cm, na čele klenby vpravo pod římsou podélné trhliny oprýskaná omítka a porušené spárování mezi kameny v klenbě, průsaky s výluhy v klenbě, zpuchřelá a oprýskaná omítka v klenbě u OP2 na levé straně; svislá trhlina směrem k základům jdoucí od vrcholu klenby, ve vrcholu klenby trhlínky mezi spárováním kamenů. Svislá trhlina v klenbě na pravé straně u OP1.

| [1] | 2.1 | Nosná konstrukce | Sledovat trhliny v křídlech a klenbě. Osadit sádrové terčíky. |

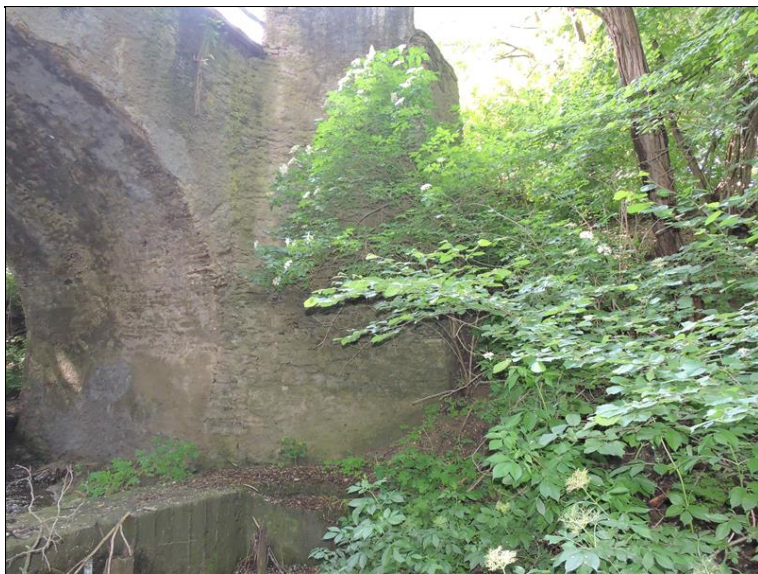
Křídlo č. 1 - levá strana

popraskaná a zejména v patách křídel odpadává. Spárování je popraskané a vypadává, zdivo zvětralé. Levé křídlo opěry 1 je na začátku podezleté, obnažené, rozpadá se. **Podezleté místo je zarostlé a hrozí zřícení chodců; velmi nebezpečné!**

| [3] | 1.2.4 | Křídlo | Zajistit svah před Kř1L. |

| [5] | 1.1 | Základy mostních podpěr a křídel | Zřídit před a za mostem zpevněné skluzy (žlaby) pro odvádění vody z komunikace. Provést zabezpečení levého křídla opěry č.1. |

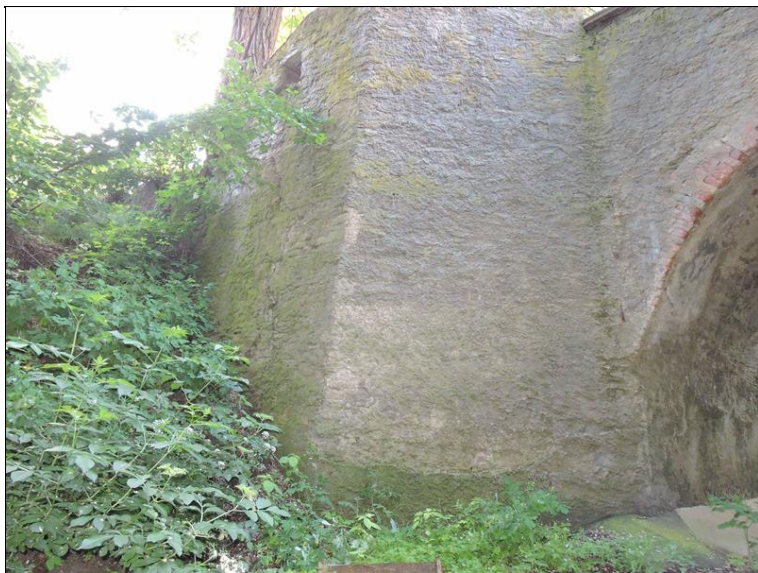
Křídlo č. 2 - levá strana

V křídle opěry 1 vpravo a v obou křídlech opěry 2 jsou trhliny po celé výšce křídla, povrch je obrostlý mechy a lišejníky. Ve spárách a v trhlínách jsou v křídlech zakořeněny porosty vegetace - trávy a keře. Na křídle O2P svislá trhlina procházející ve spárách mezi kameny, v připojení křídla k čelní zdi místy vypadané kameny a trhlina na křídle u opěry klenby přecházející do základů, v místě svahu vypadaná spárová malta s uvolněnými kameny na konci křídla a zbytek pařezu stromu, v lomení křídla u OP2 na hraně svislá trhlina kopírující spárování kamenů. Čelní zídka potečená, ve zdivu trhliny, zdivo zvětralé vlivem zatékání pod římsami.
