# **Most 425-022**

Most přes Svodnici za Břeclaví

## **HLAVNÍ PROHLÍDKA**

**Objekt: Most ev.č. 425-022 (Most přes Svodnici za Břeclaví)**

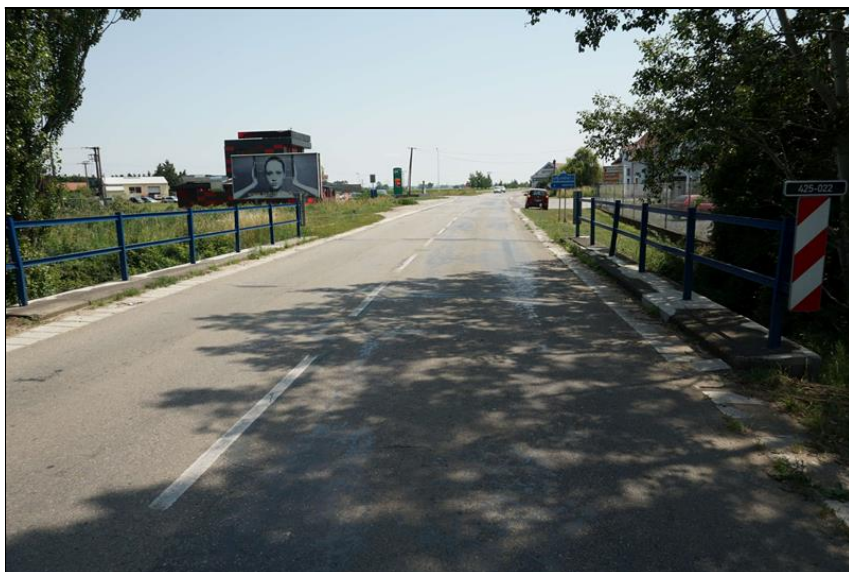
Celkový pohled na most po směru staničení.

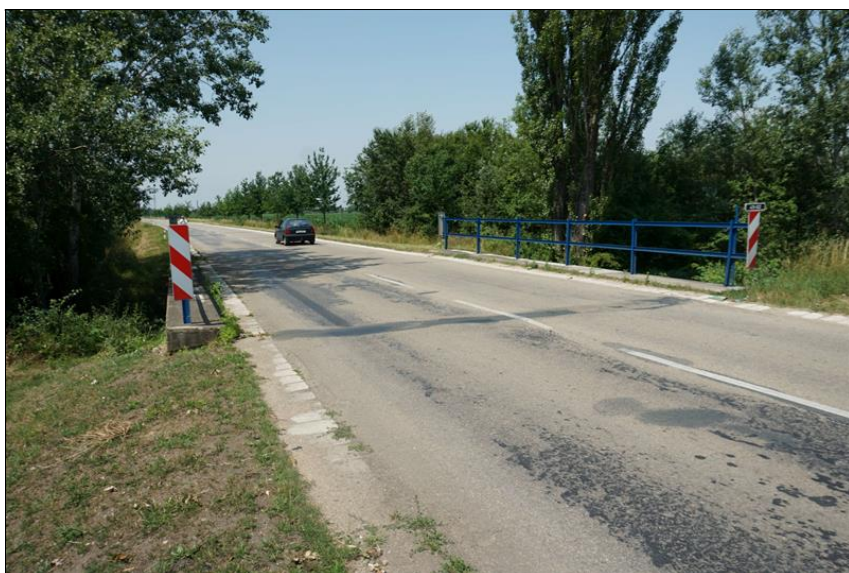
Celkový pohled na most proti směru staničení.

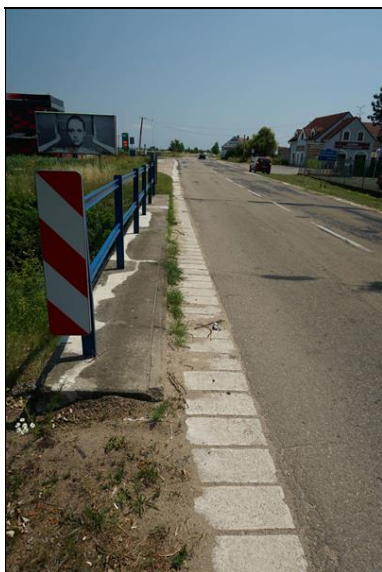
Pohled na levý okraj mostu po směru staničení.

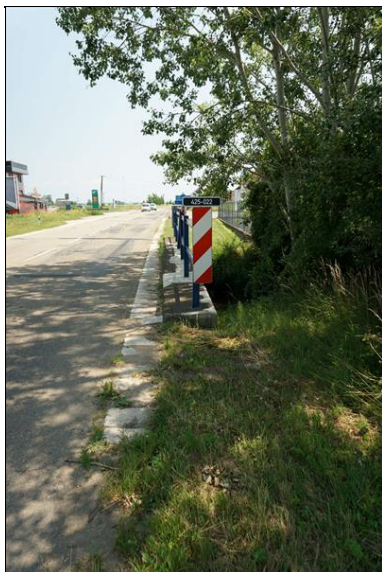
Pohled na pravý okraj mostu po směru staničení.

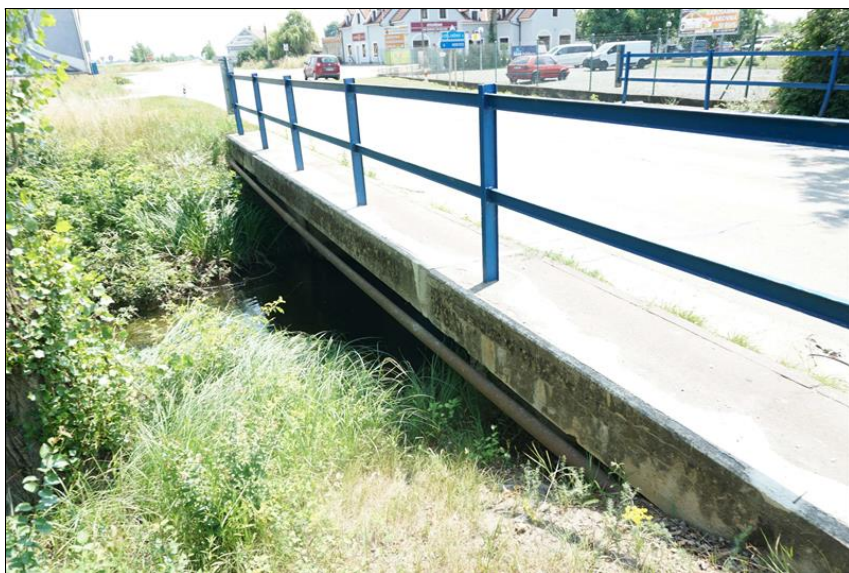
Celkový pohled na levou stranu mostu.

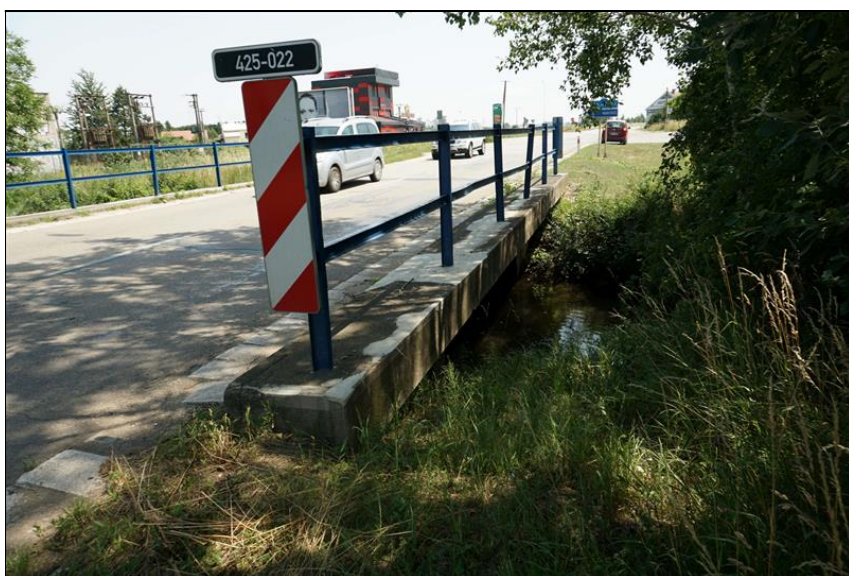
Celkový pohled na pravou stranu mostu.

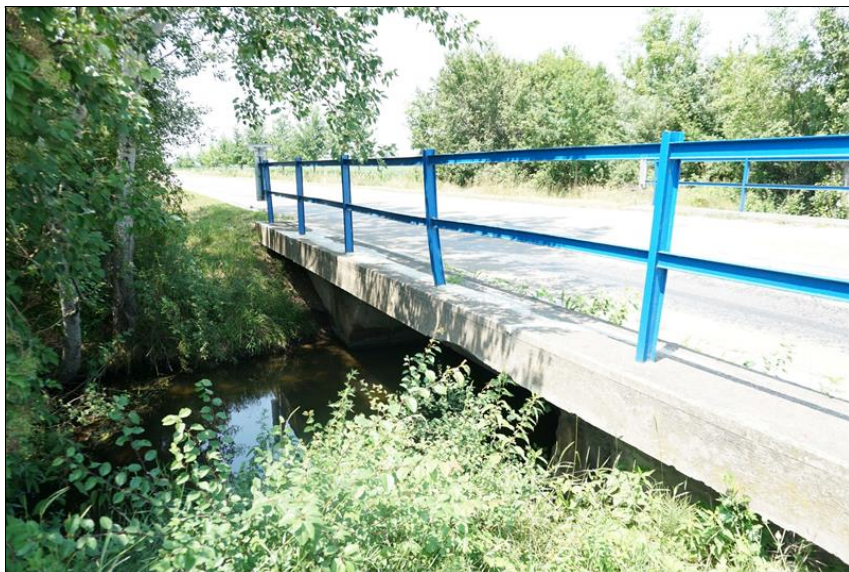
Celkový pohled na pravou stranu mostu.

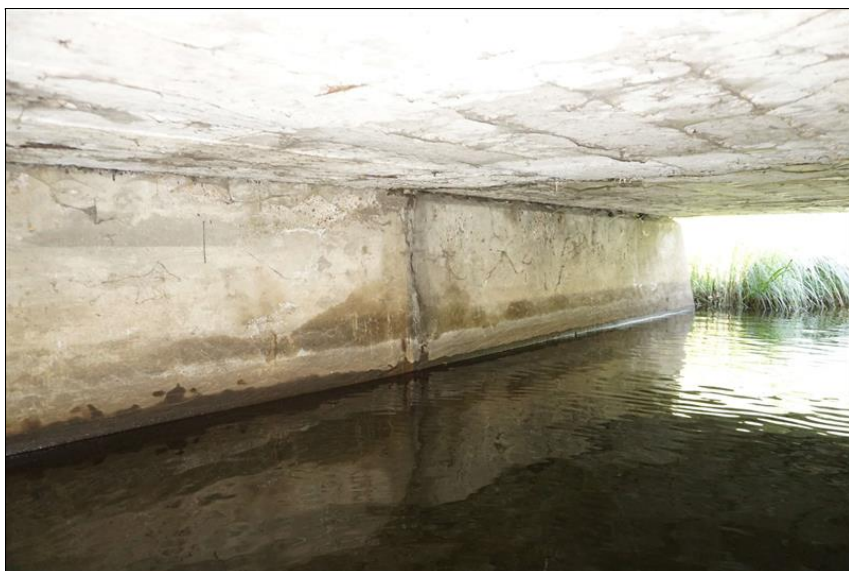
- [1.1] 1.1 Základy mostních podpěr a křídel Bez provedení sond nelze posoudit stav základů. Mostní objekt nevykazuje závady pocházející od možných poruch založení. Zemní těleso bez viditelných geometrických změn.
- [1.2] 1.2 Mostní podpěry a křídla Opěry silně potečené. Degradace betonu, povrch opěr popraskaný se zavodněnými trhlinami. Výrazná degradace, hluboké trhliny a odpadávání betonu na bocích opěr a u vodní hladiny. Křídlo u OP1 vpravo utržené (degradace a rozpad betonu). Křídla potečená s vápennými výkvěty, povrch křídel popraskaný, trhliny zvodnělé.

Pohled na opěru OP1.

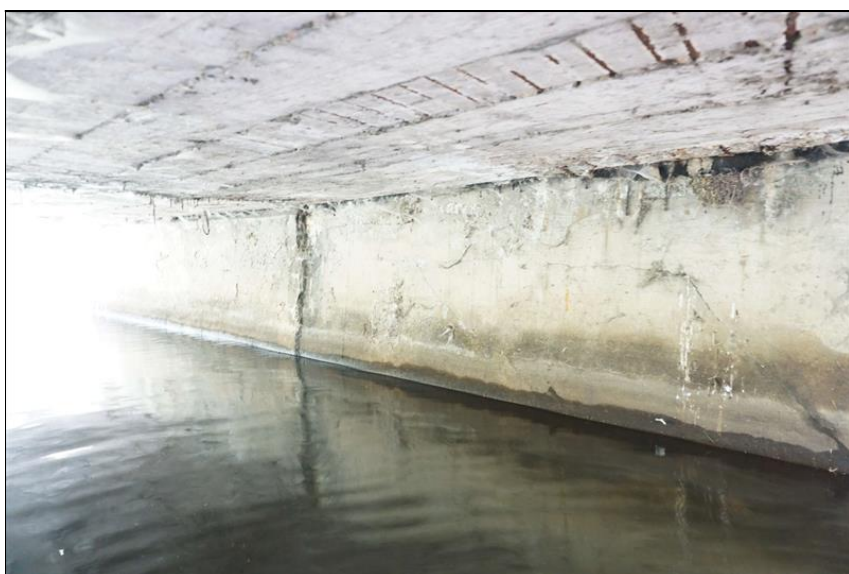
Pohled na opěru OP2.

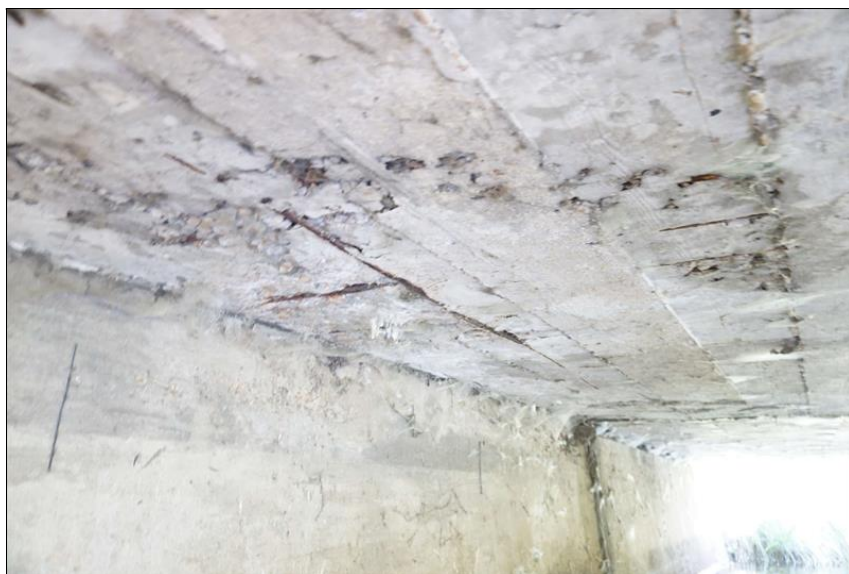
- [2.1] 2.1 Nosná konstrukce Beton desky zvlhlý s vápennými výkvěty a inkrustacemi. Nedostatečné krytí výztuže, lokální odpadávání krycí vrstvy betonu, obnažení výztuže a její následná koroze. U opěry OP2 vpravo hluboce odpadaná krycí vrstva betonu a silná koroze výztuže. Podélná pracovní spára zamáčena.
- [2.2] 2.2 Ložiska, klouby Bez závad.
- [2.3] 2.3 Mostní závěry Mostní závěry netěsné, viditelné dlouhodobé průsaky na úložný práh.

Podhled nosné konstrukce.

| [3] | 2.1 | Nosná konstrukce | Stav nosné konstrukce se rapidně zhoršuje. Je nutné otryskat lokálně obnaženou výztuž, provést pasivační nátěr a sanovat krycí vrstvu betonu na NK. Pokud nedojde k provedení, bude příště NK z velkou pravděpodobností hodnocena stupněm VI. |

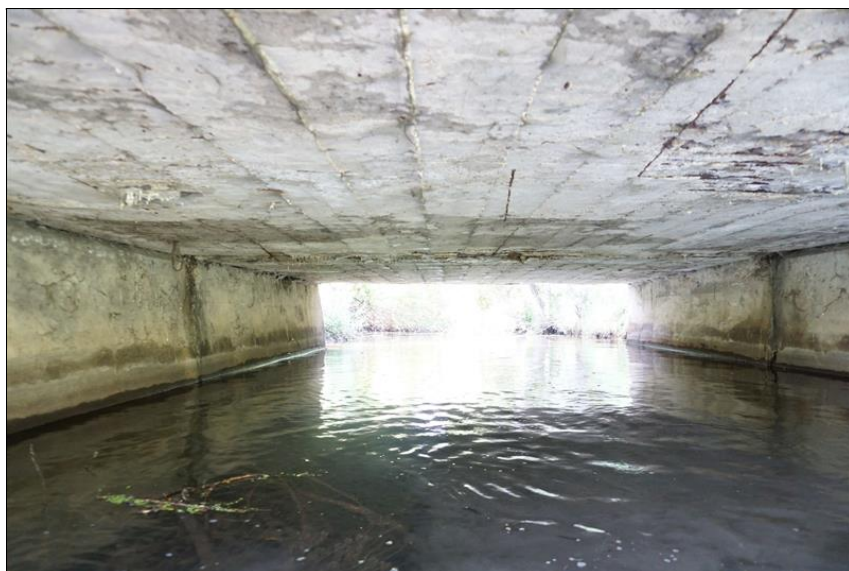
Podhled nosné konstrukce.

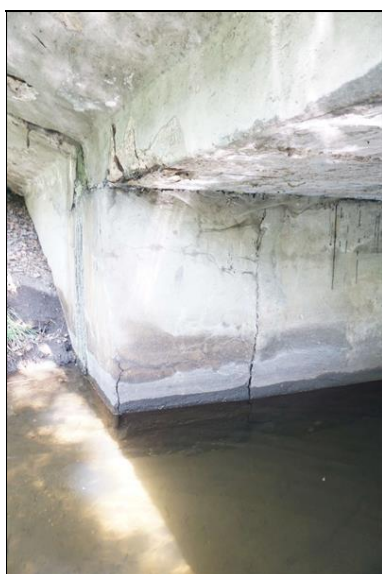
Detail pravé strany opěry OP1

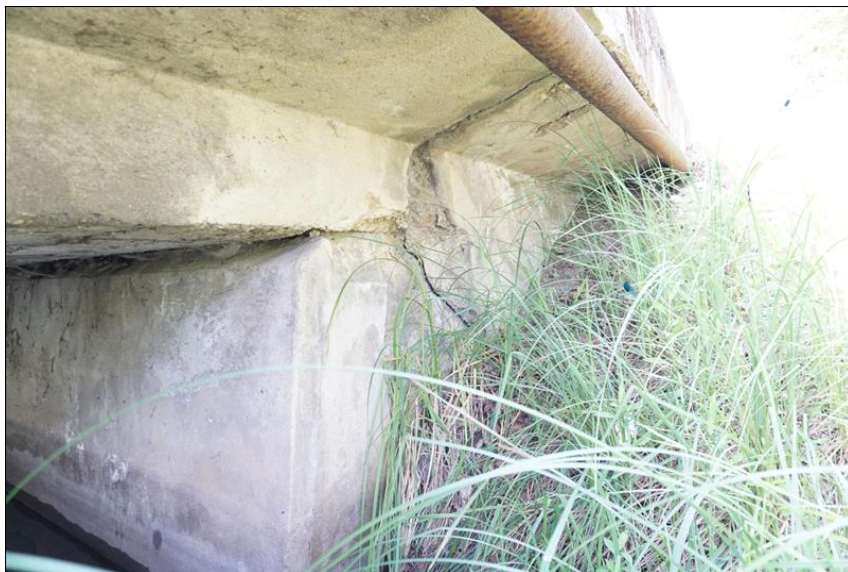
Detail levé strany NK u opěry OP1.  
Trhlina v křídle, rozpad mezery mezi  
NK a křídlem.

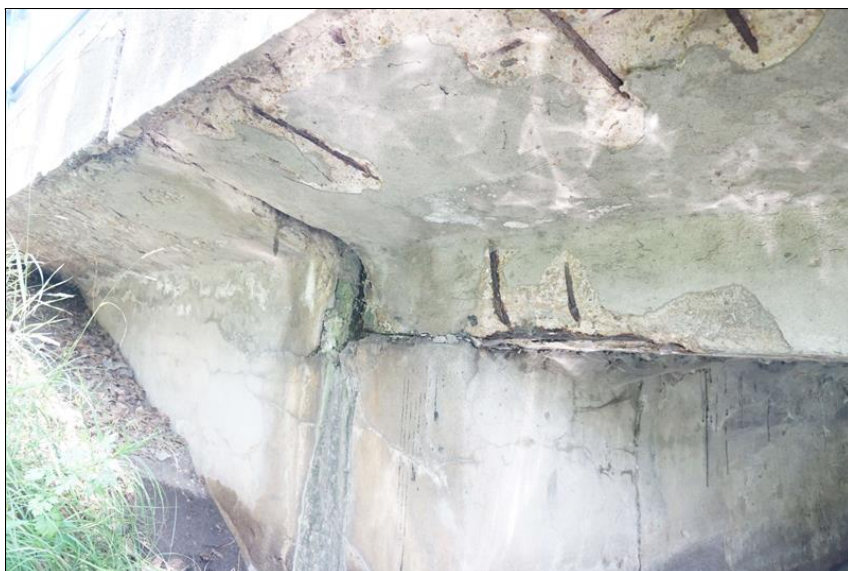
Detail pravé strany NK u opěry OP1  
vpravo. Odpadávající vrstvy betonu až  
na nosnou výztuž, která koroduje.

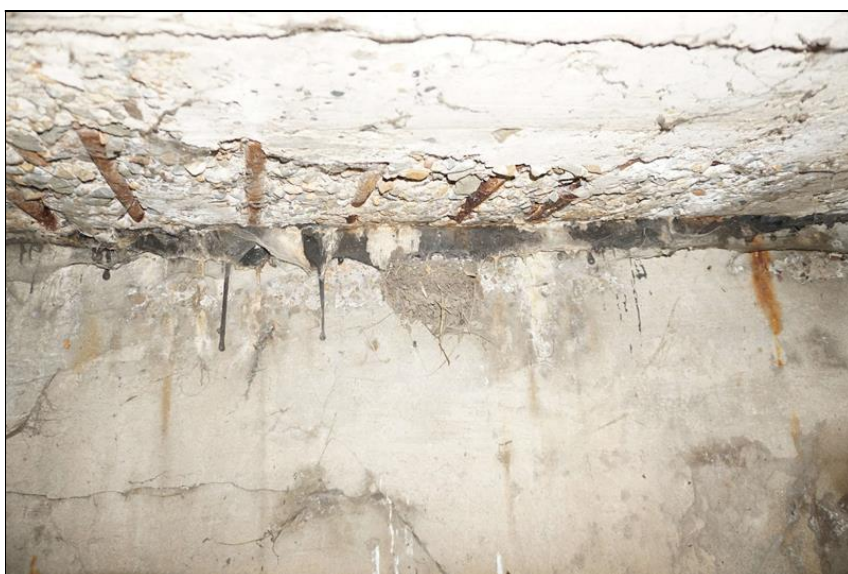
Detail uložení NK u opěry OP2.  
Odpadávající vrstvy betonu až na  
nosnou výztuž, která koroduje.  
Nekvalitní beton.

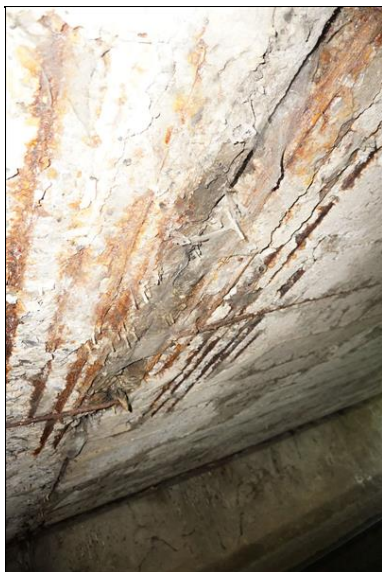
Detail pohledu nosné konstrukce. Velké plochy odpadávající vrstvy betonu až na nosnou výztuž, která koroduje.

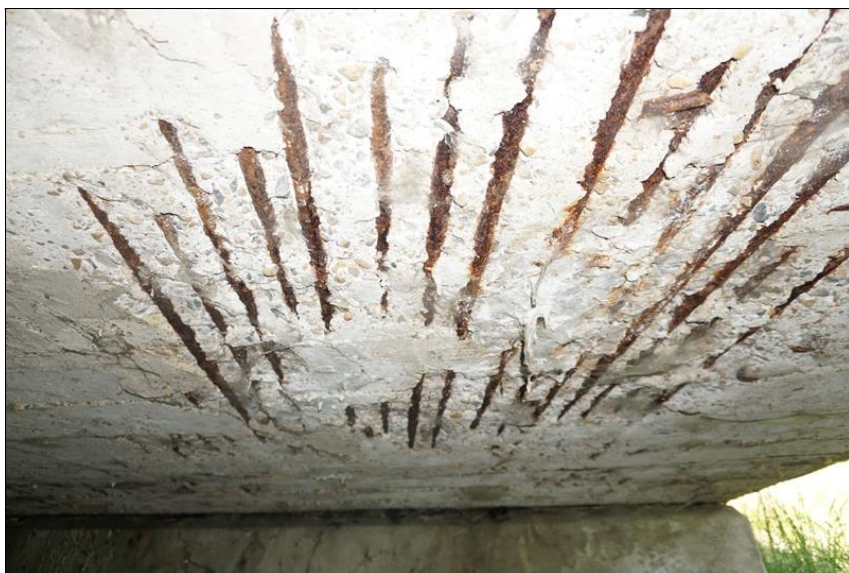
Detail pohledu nosné konstrukce. Velké plochy odpadávající vrstvy betonu až na nosnou výztuž, která koroduje.
