Most 381-003

Most přes zátopní území před Přibicemi

MIMOŘÁDNÁ PROHLÍDKA

Datum provedení prohlídky: 3.8.2021

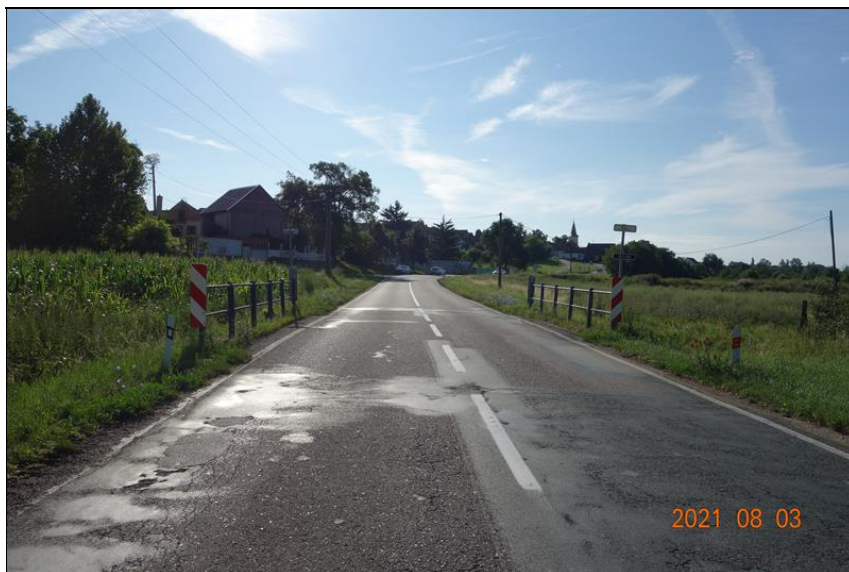
Pohled na most ve směru staničení.

3.1 Vozovka

Na vozovce jsou nekvalitní vysprávk. V předmostí výtluky. Vozovka zvlněná s trhlinami.

4.2 Zábradlí

Zábradlí je nenormové. Pro zvýšení bezpečnosti provozu jsou konce zábradlí zvýrazněné směrovými deskami Z4. Zábradlí má nedostatečnou výšku. Sloupek na levé římse je zdeformovaný. Na cca 10 % plochy zábradlí se odlupuje protikorozi nátěr. To má za následek rozvíjející se rez, která v některých částech proděravěla spodní madlo.

4.3 Dopravní značení, označení mostu

Na základě nového provedení výpočtu zatížitelnosti není nutné na most osadit dopravní značky B13, E13, B14.

| [2] 4.2 Zábradlí | Vyměnit zkorodované a zdeformované profily zábradlí nebo instalovat betonová svodidla výšky 1,10 m, nebo betonová svodidla typu "city blok" se zábradelním nástavcem. |
| [3] 4.3 Dopravní značení, označení mostu | Odstranit dodatkovou tabulku E13. |

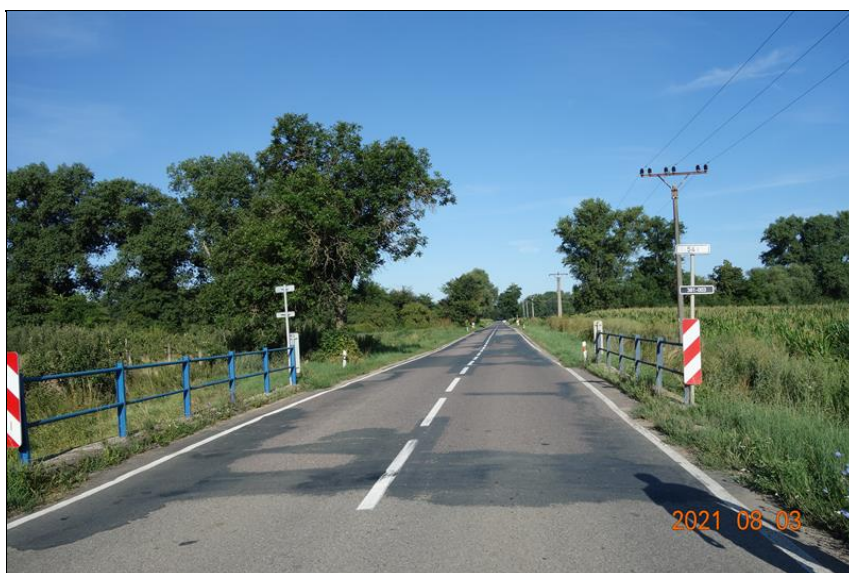
Pohled na most proti směru staničení.

3.1 Vozovka

Na vozovce jsou nekvalitní vysprávk. V předmostí výtluky. Vozovka zvlněná s trhlinami.

4.2 Zábradlí

Zábradlí je nenormové. Pro zvýšení bezpečnosti provozu jsou konce zábradlí zvýrazněné směrovými deskami Z4. Zábradlí má nedostatečnou výšku. Sloupek na levé římse je zdeformovaný. Na cca 10 % plochy zábradlí se odlupuje protikorozi nátěr. To má za následek rozvíjející se rez, která v některých částech proděravěla spodní madlo.

4.3 Dopravní značení, označení mostu

Na základě nového provedení výpočtu zatížitelnosti není nutné na most osadit dopravní značky B13, E13, B14.

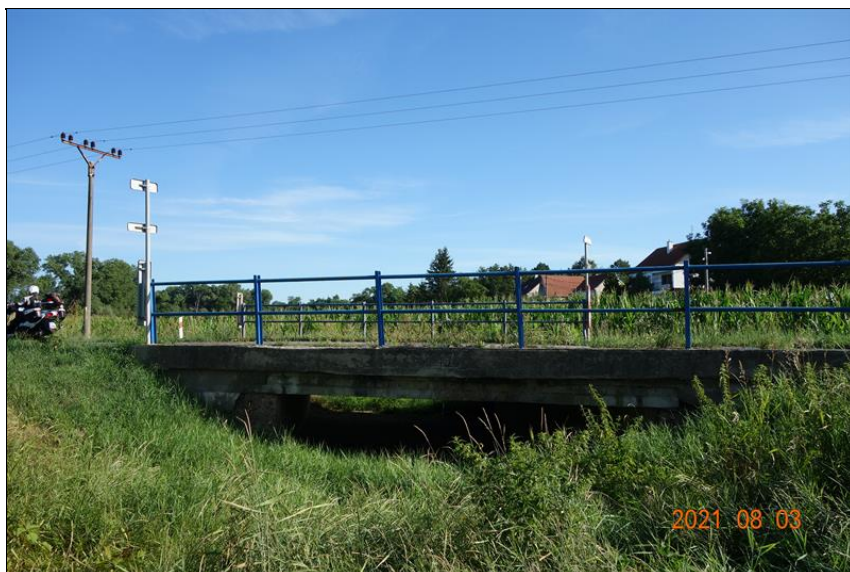
Pohled na most zprava.

4.2 Zábradlí

Zábradlí je nenormové. Pro zvýšení bezpečnosti provozu jsou konce zábradlí zvýrazněné směrovými deskami Z4. Zábradlí má nedostatečnou výšku. Sloupek na levé římse je zdeformovaný. Na cca 10 % plochy zábradlí se odlupuje protikorozní nátěr. To má za následek rozvíjející se rez, která v některých částech proděravěla spodní madlo.

4.6 Území pod mostem a přístupové cesty

Přístup pod most bezproblémový. Koryto mimo zpevněné dno přímo pod mostem silně zarostlé.

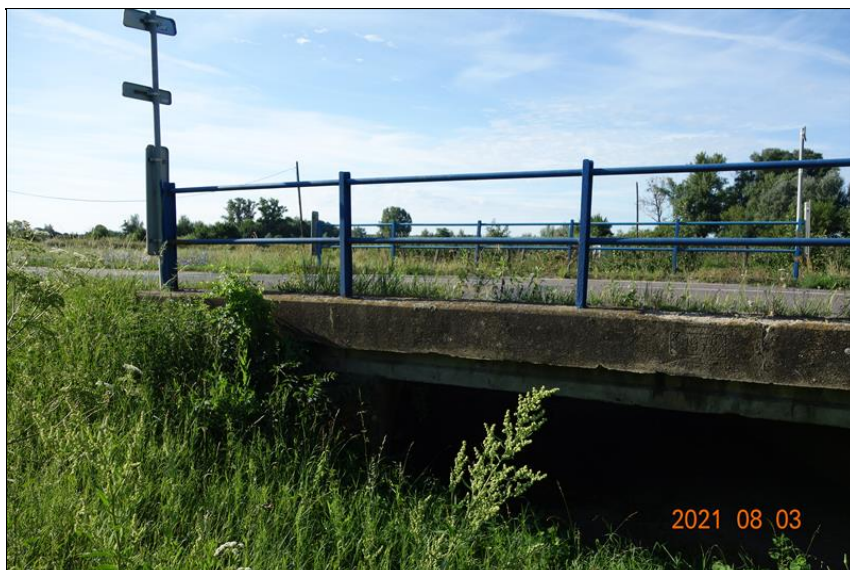
Pohled na most zleva - 1. část.

4.2 Zábradlí

Zábradlí je nenormové. Pro zvýšení bezpečnosti provozu jsou konce zábradlí zvýrazněné směrovými deskami Z4. Zábradlí má nedostatečnou výšku. Sloupek na levé římse je zdeformovaný. Na cca 10 % plochy zábradlí se odlupuje protikorozní nátěr. To má za následek rozvíjející se rez, která v některých částech proděravěla spodní madlo.

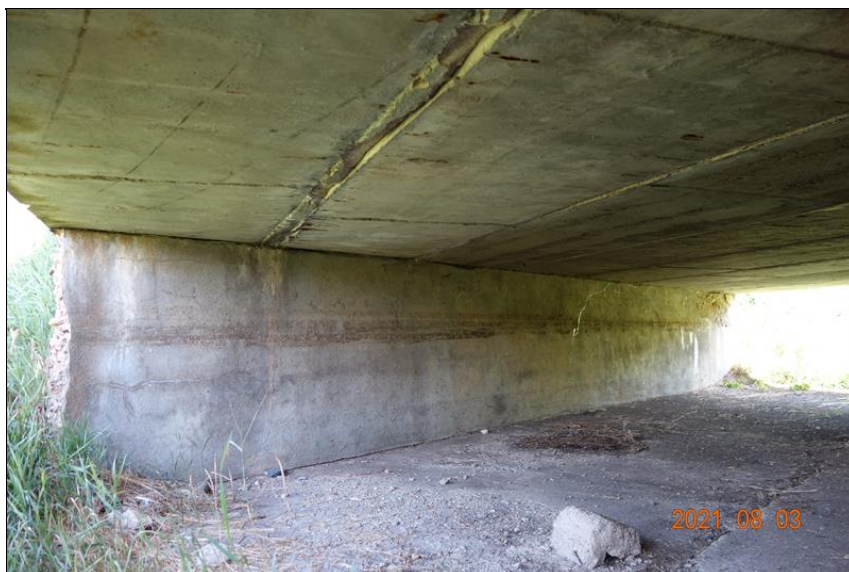
Podhled nosné konstrukce.

2.1 Nosná konstrukce

Na nosné konstrukci se místy vyskytuje vyhrězlá výztuž a korozní výkvěty. Spáry mezi jednotlivými nosníky jsou mezi krajním a sousedním nosníkem zdegradované, jinak jsou velmi dobré, téměř bez vápenných výluhů. Krajní nosníky jsou zbarvené od prosakující vody z izolace a říms. Jsou porostlé lišejníky. Krajní nosník na levé straně je v místě uložení na OP1 poškozen.

3.5 Izolační systém mostovky

Izolace plošně funkční. Poruchy na koncích nosné konstrukce při přechodu na spodní stavbu.

| [4] 2.1 Nosná konstrukce | Vzhledem ke stavebnímu stavu mostu, zejména nefunkčnosti izolace a zatékání na nosnou konstrukci, degradaci spodní stavby, mostního svršku a vybavení doporučuji provést buď generální opravu mostu, nebo nahrazení objektu novou konstrukcí. Jako nový objekt se jeví výhodná bezúdržbová železobetonová rámová konstrukce. V případě generální opravy by se jednalo o tyto zásahy: odstranění mostního svršku a vybavení, zřízení spřažené železobetonové desky, celoplošná izolace, nové římsy, normový záchytný systém, vozovkové souvrství, kotvená sanace spodní stavby a nosné konstrukce, úpravy terénu. |

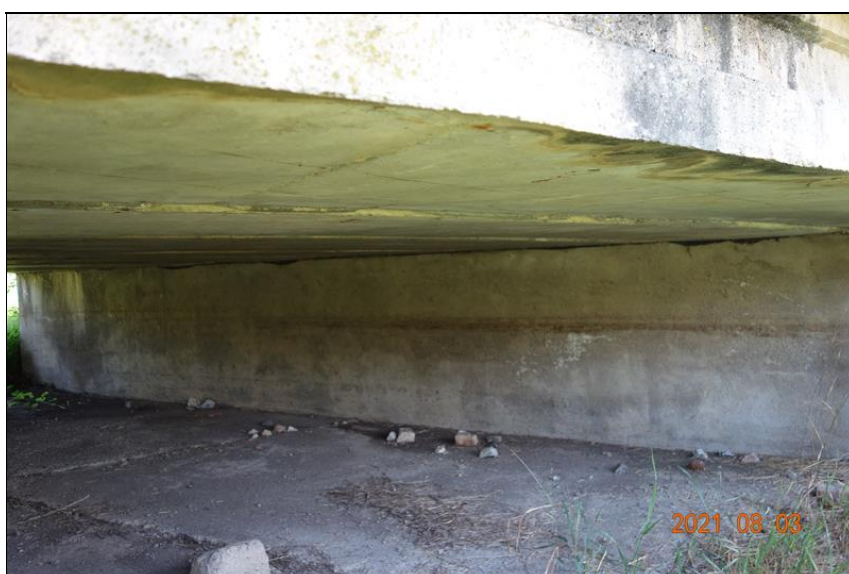
Pohled na OP2.

3.5 Izolační systém mostovky

Izolace plošně funkční. Poruchy na koncích nosné konstrukce při přechodu na spodní stavbu.

4.6 Území pod mostem a přístupové cesty

Přístup pod most bezproblémový. Koryto mimo zpevněné dno přímo pod mostem silně zarostlé.

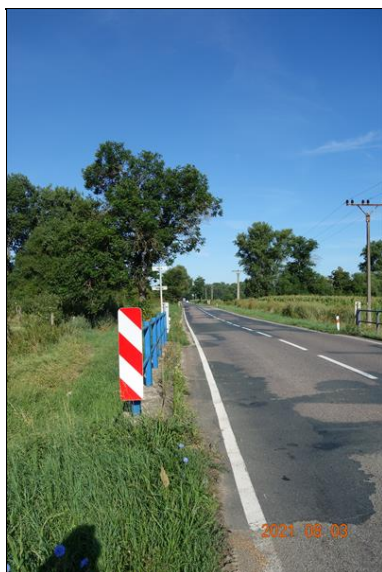
Pohled na pravou řimsu

3.3 Římsy, obrubníky, zálivky

Povrch říms je zdegradovaný, místy na levé římse natolik, že je odhalena její výztuž. Ve spáře mezi římsou a doplněným obrubníkem hojný porost vegetací. Povrch říms pokryt lišejníky. Omítka popraskaná.

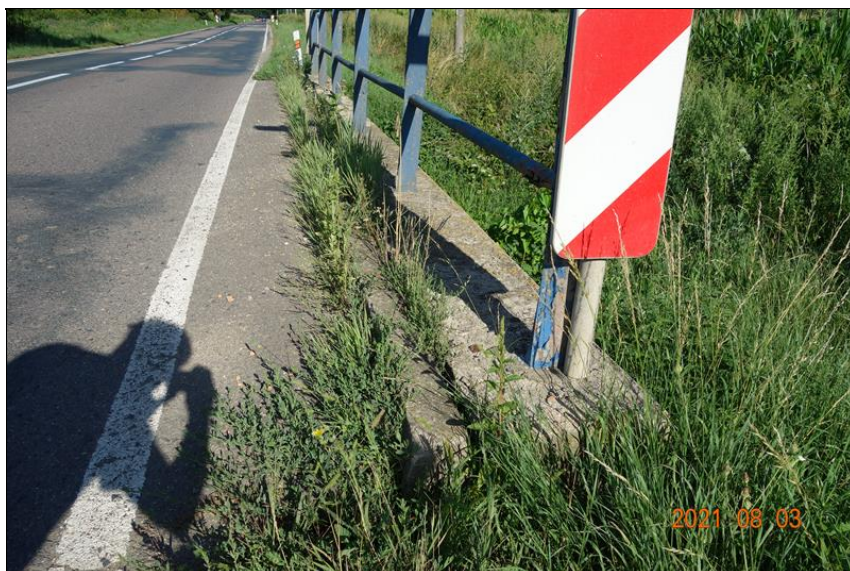
Pohled na levou řimsu.

3.1 Vozovka

Mezi zpevněnou krajnicí a obrubníkem hojný porost vegetací.

3.3 Římsy, obrubníky, zálivky

Povrch říms je zdegradovaný, místy na levé římse natolik, že je odhalena její výztuž. Ve spáře mezi římsou a doplněným obrubníkem hojný porost vegetací. Povrch říms pokryt lišejníky. Omítka popraskaná.

| [1] 3.1 Vozovka | Z krajnic odstranit nečistoty a zakořeněnou vegetaci. |

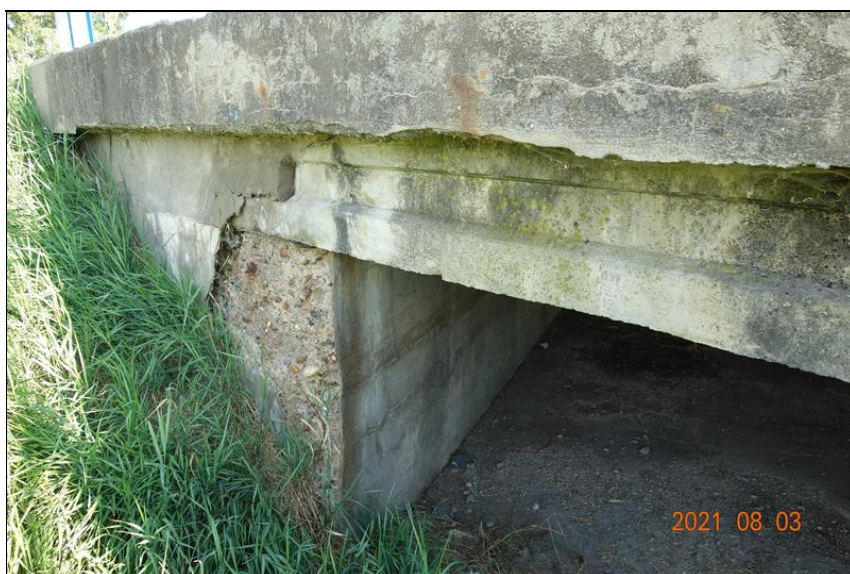
Pohled na pravé křídlo OP1.

1.2 Mostní podpěry a křídla

Opěry pod krajními nosníky jsou smáčeny od zatékající vody. K zamáčení dochází pravděpodobně především spárou mezi krajními nosníky. Následkem zamáčení je omítka opěr pod ložnou plochou nosníků pokryta vápennými výluhy. Zbývající plocha omítky je podmáčena a prostupující vlhkost zvýrazňuje průběh vytvořených nepravidelných trhlin v omítce. V místech, kde voda stéká nejrychleji, omítka odpadla a obnažený beton hloubkově degraduje až do hl. 50 mm. Nejvíce je zasažen levý kraj OP1 a boky opěr včetně křídel.

3.3 Římsy, obrubníky, zálivky

Spodní hrana pravé římsy po celé délce uražena.

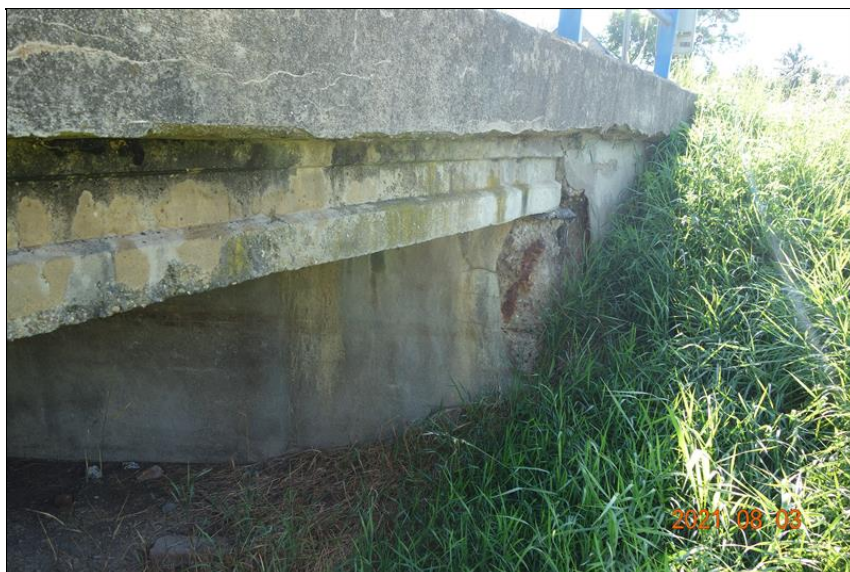
Pohled na pravé křídlo OP2.

2.1 Nosná konstrukce

Na nosné konstrukci se místy vyskytuje vyhřezlá výztuž a korozní výkvěty. Spáry mezi jednotlivými nosníky jsou mezi krajním a sousedním nosníkem zdegradované, jinak jsou velmi dobré, téměř bez vápenných výluhů. Krajní nosníky jsou zbarvené od prosakující vody z izolace a říms. Jsou porostlé lišejníky. Krajní nosník na levé straně je v místě uložení na OP1 poškozen.

3.3 Římsy, obrubníky, záhlivky

Spodní hrana pravé římsy po celé délce uražena.

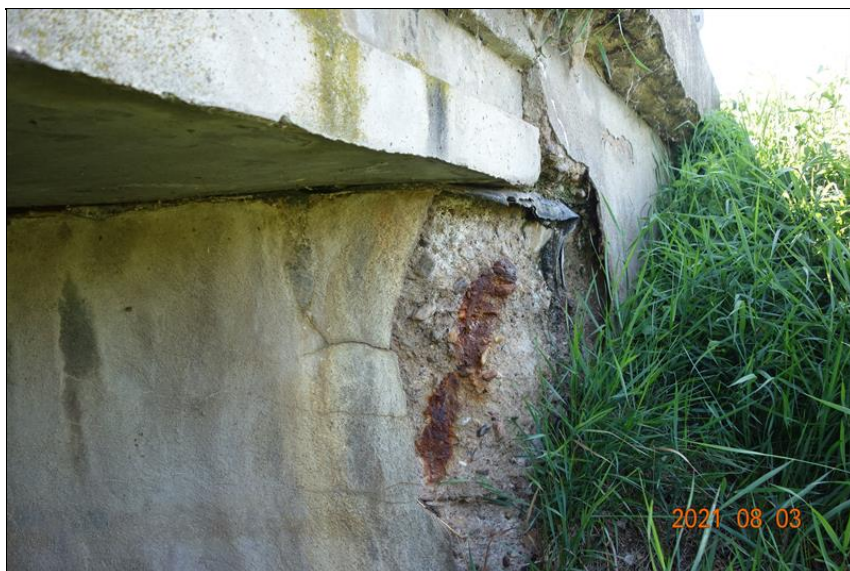
Detail uložení NK na OP2.

2.2 Ložiska, klouby

Asfaltová lepenka je v místě odpadnutí omítky a degradace betonu odhalena a poškozená. Kraje opěr zamáčené.

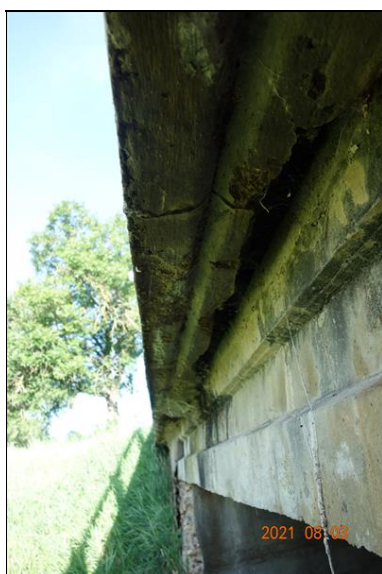
Vyložení pravé římsy.

3.3 Římsy, obrubníky, záhlivky

Spodní hrana pravé římsy po celé délce uražena.

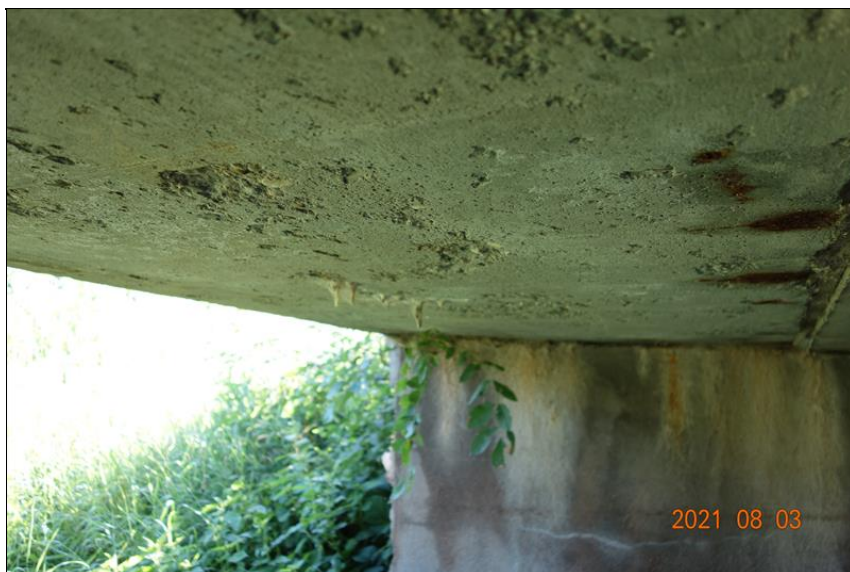
Detail pohledu levého krajního nosníku.

2.1 Nosná konstrukce

Na nosné konstrukci se místy vyskytuje vyhrězlá výztuž a korozní výkvěty. Spáry mezi jednotlivými nosníky jsou mezi krajním a sousedním nosníkem zdegradované, jinak jsou velmi dobré, téměř bez vápenných výluhů. Krajní nosníky jsou zbarvené od prosakující vody z izolace a říms. Jsou porostlé lišejníky. Krajní nosník na levé straně je v místě uložení na OP1 poškozen.

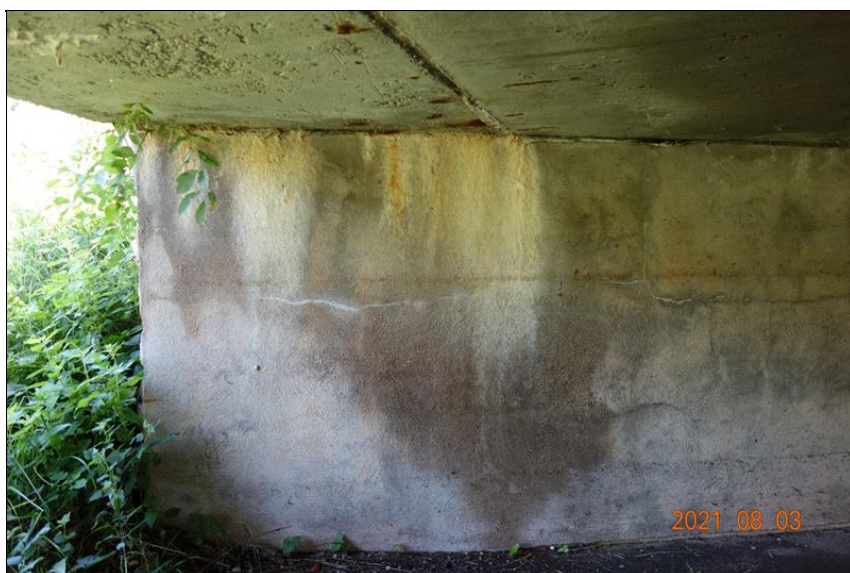
Pohled na levý kraj OP2.

1.2 Mostní podpěry a křídla

Opěry pod krajními nosníky jsou smáčeny od zatékající vody. K zamáčení dochází pravděpodobně především spárou mezi krajními nosníky. Následkem zamáčení je omítka opěr pod ložnou plochou nosníků pokryta vápennými výluhy. Zbývající plocha omítky je podmáčena a prostupující vlhkost zvyrazňuje průběh vytvořených nepravidelných trhlin v omítce. V místech, kde voda stéká nejrychleji, omítka odpadla a obnažený beton hloubkově degraduje až do hl. 50 mm. Nejvíce je zasažen levý kraj OP1 a boky opěr včetně křídel.

3.5 Izolační systém mostovky

Izolace plošně funkční. Poruchy na koncích nosné konstrukce při přechodu na spodní stavbu.

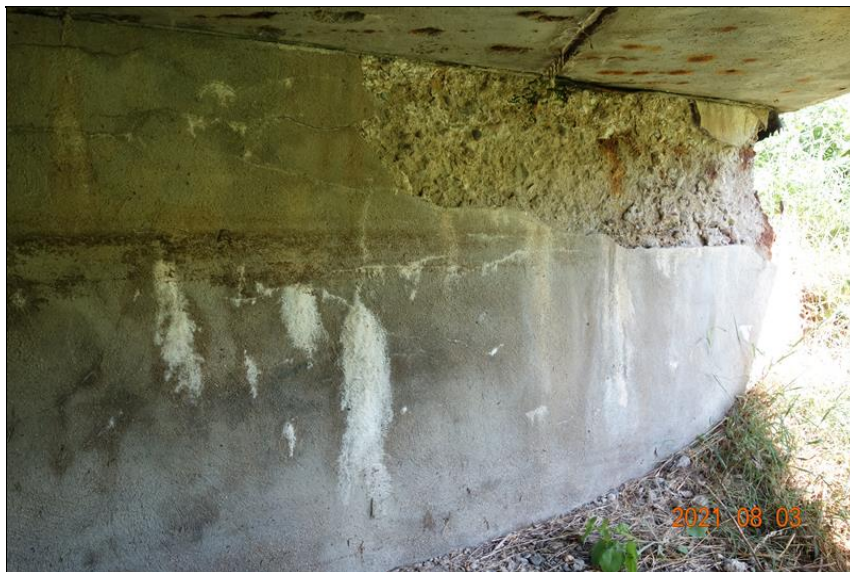
Pohled na levý kraj OP1.

1.2 Mostní podpěry a křídla

Opěry pod krajními nosníky jsou smáčeny od zatékající vody. K zamáčení dochází pravděpodobně především spárou mezi krajními nosníky. Následkem zamáčení je omítka opěr pod ložnou plochou nosníků pokryta vápennými výluhy. Zbývající plocha omítky je podmáčena a prostupující vlhkost zvyrazňuje průběh vytvořených nepravidelných trhlin v omítce. V místech, kde voda stéká nejrychleji, omítka odpadla a obnažený beton hloubkově degraduje až do hl. 50 mm. Nejvíce je zasažen levý kraj OP1 a boky opěr včetně křídel.

2.1 Nosná konstrukce

Na nosné konstrukci se místy vyskytuje vyhrzlá výztuž a korozní výkvěty. Spáry mezi jednotlivými nosníky jsou mezi krajním a sousedním nosníkem zdegradované, jinak jsou velmi dobré, téměř bez vápenných výluhů. Krajní nosníky jsou zbarvené od prosakující vody z izolace a říms. Jsou porostlé lišejníky. Krajní nosník na levé straně je v místě uložení na OP1 poškozen.

3.5 Izolační systém mostovky

Izolace plošně funkční. Poruchy na koncích nosné konstrukce při přechodu na spodní stavbu.

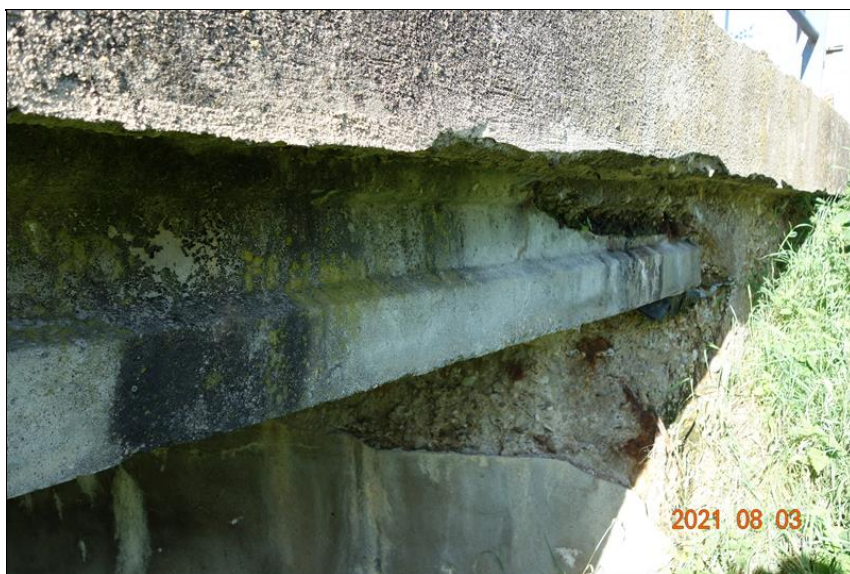
Detail uložení krajního nosníku na levé straně OP1.

1.2 Mostní podpěry a křídla

Opěry pod krajními nosníky jsou smáčeny od zatékající vody. K zamáčení dochází pravděpodobně především spárou mezi krajními nosníky. Následkem zamáčení je omítka opěr pod ložnou plochou nosníků pokryta vápennými výluhy. Zbývající plocha omítky je podmáčena a prostupující vlhkost zvyrazňuje průběh vytvořených nepravidelných trhlin v omítce. V místech, kde voda stéká nejrychleji, omítka odpadla a obnažený beton hloubkově degraduje až do hl. 50 mm. Nejvíce je zasažen levý kraj OP1 a boky opěr včetně křídel.

2.1 Nosná konstrukce

Na nosné konstrukci se místy vyskytuje vyhrzlá výztuž a korozní výkvěty. Spáry mezi jednotlivými nosníky jsou mezi krajním a sousedním nosníkem zdegradované, jinak jsou velmi dobré, téměř bez vápenných výluhů. Krajní nosníky jsou zbarvené od prosakující vody z izolace a říms. Jsou porostlé lišejníky. Krajní nosník na levé straně je v místě uložení na OP1 poškozen.

2.2 Ložiska, klouby

Asfaltová lepenka je v místě odpadnutí omítky a degradace betonu odhalená a poškozená. Kraje opěr zamáčené.

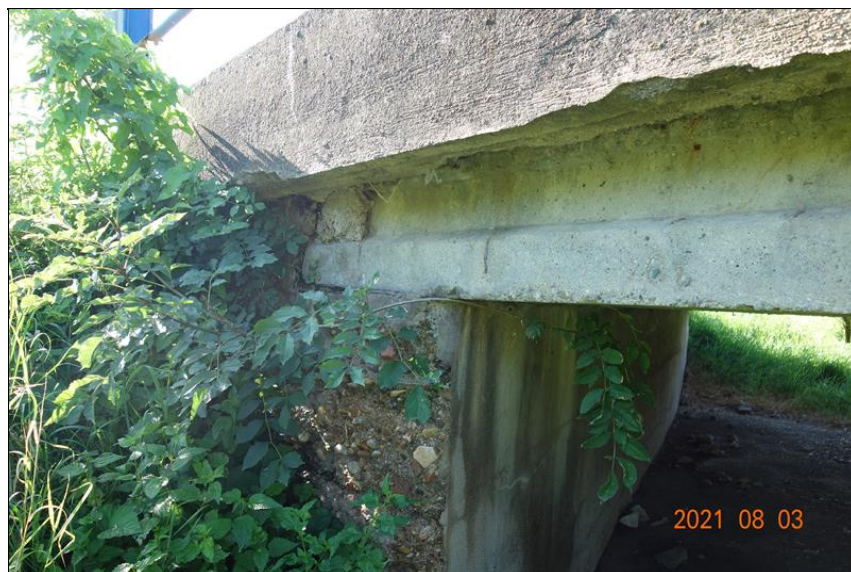
Detail uložení krajního nosníku na levé straně OP2.

1.2 Mostní podpěry a křídla

Opěry pod krajními nosníky jsou smáčeny od zatékající vody. K zamáčení dochází pravděpodobně především spárou mezi krajními nosníky. Následkem zamáčení je omítka opěr pod ložnou plochou nosníků pokryta vápennými výluhy. Zbývající plocha omítky je podmačena a prostupující vlhkost zvýrazňuje průběh vytvořených nepravidelných trhlin v omítce. V místech, kde voda stéká nejrychleji, omítka odpadá a obnažený beton hloubkově degraduje až do hl. 50 mm. Nejvíce je zasažen levý kraj OP1 a boky opěr včetně křídel.

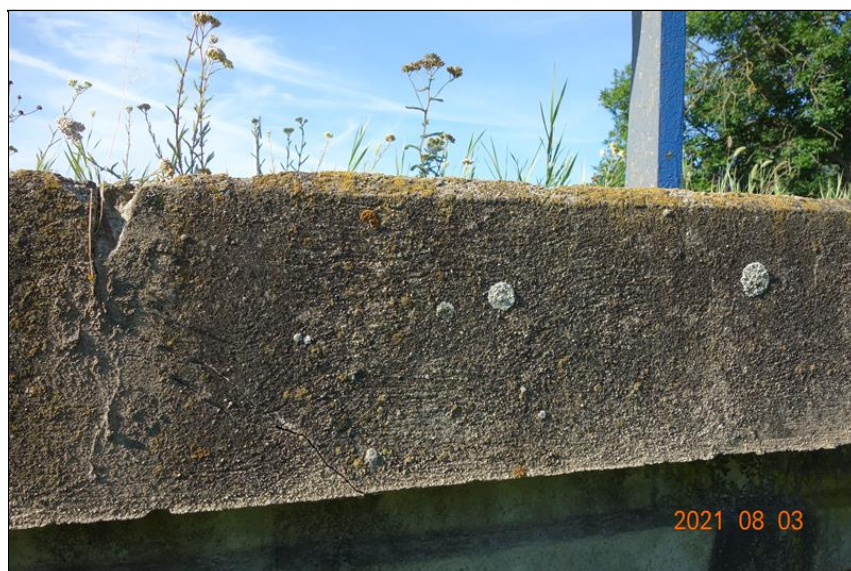
Detail vnější strany levé římsy.

3.3 Římsy, obrubníky, zálivky

Povrch říms je zdegradovaný, místy na levé římse natolik, že je odhalena její výztuž. Ve spáře mezi římsovou a doplněným obrubníkem hojný porost vegetací. Povrch říms pokryt lišejníky. Omítka popraskaná.

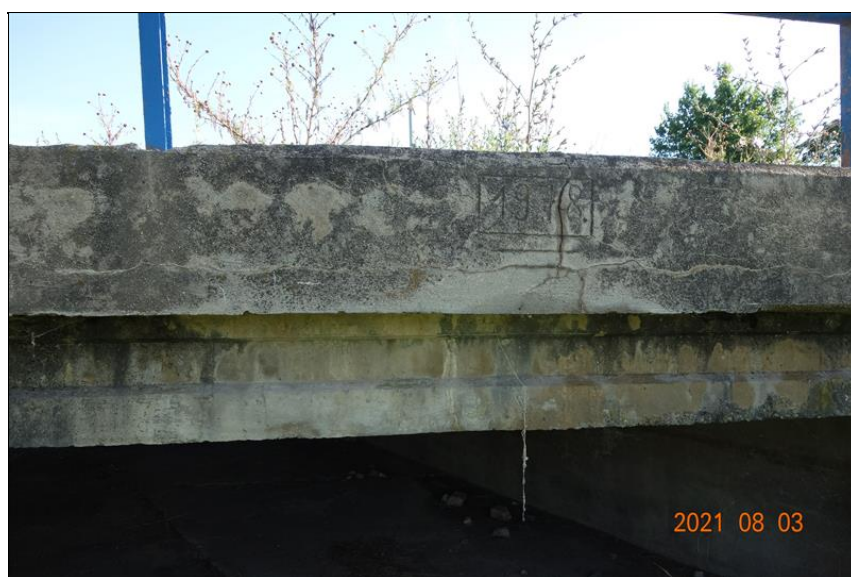
Pohled na bok pravé římsy a krajního nosníku.

3.3 Římsy, obrubníky, zálivky

Povrch říms je zdegradovaný, místy na levé římse natolik, že je odhalena její výztuž. Ve spáře mezi římsovou a doplněným obrubníkem hojný porost vegetací. Povrch říms pokryt lišejníky. Omítka popraskaná.

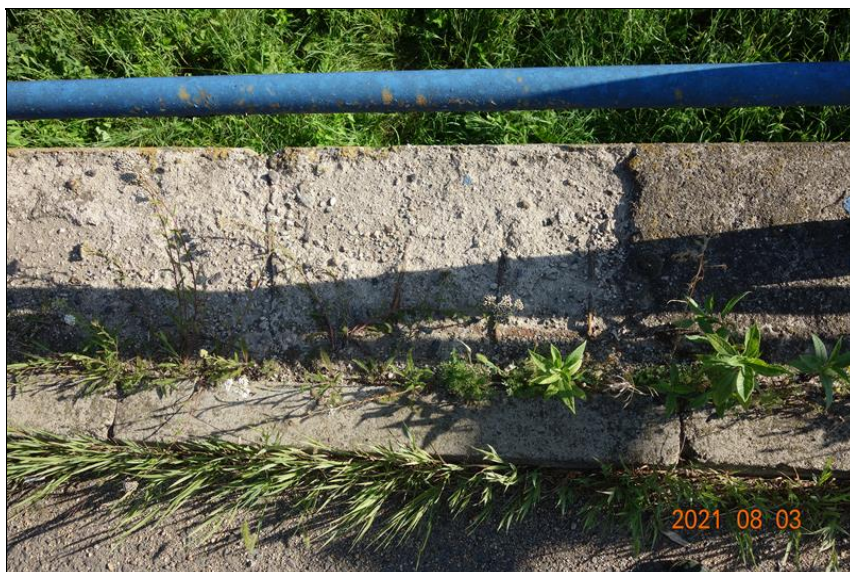
Detail levé římse.

3.3 Římse, obrubníky, zálivky

Povrch římse je zdegradovaný, místy na levé římse natolik, že je odhalena její výztuž. Ve spáře mezi římsovou a doplněným obrubníkem hojný porost vegetací. Povrch římse pokryt lišejníky. Omítka popraskaná.

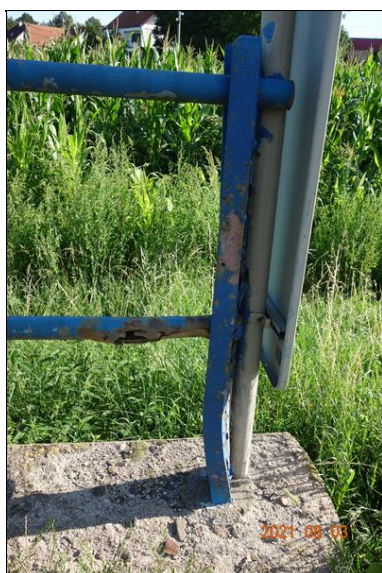
Detail sloupku a madla levého zábradlí.

4.2 Zábradlí

Zábradlí je nenormové. Pro zvýšení bezpečnosti provozu jsou konce zábradlí zvýrazněné směrovými deskami Z4. Zábradlí má nedostatečnou výšku. Sloupek na levé římse je zdeformovaný. Na cca 10 % plochy zábradlí se odlupuje protikoroziční nátěr. To má za následek rozvíjející se rez, která v některých částech proděravěla spodní madlo.

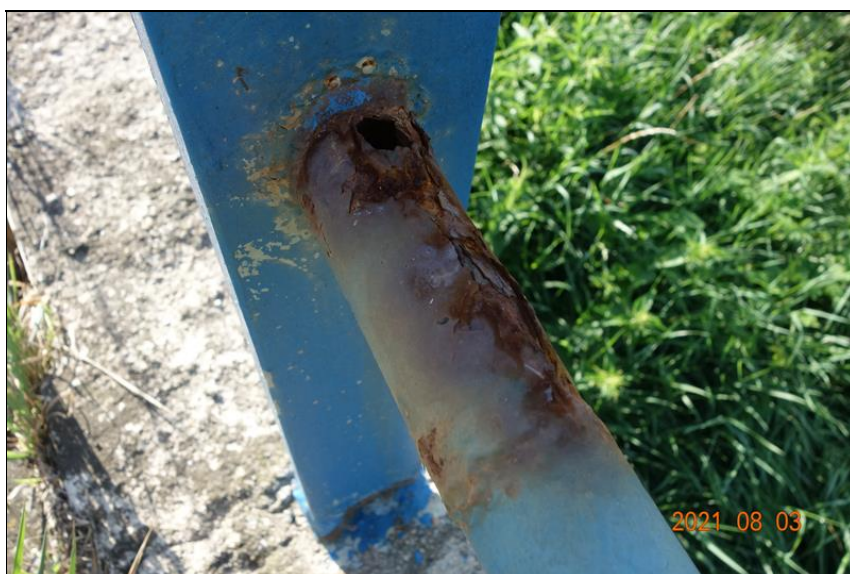
Detail madla levého zábradlí.

4.2 Zábradlí

Zábradlí je nenormové. Pro zvýšení bezpečnosti provozu jsou konce zábradlí zvýrazněné směrovými deskami Z4. Zábradlí má nedostatečnou výšku. Sloupek na levé římse je zdeformovaný. Na cca 10 % plochy zábradlí se odlupuje protikoroziční nátěr. To má za následek rozvíjející se rez, která v některých částech proděravěla spodní madlo.

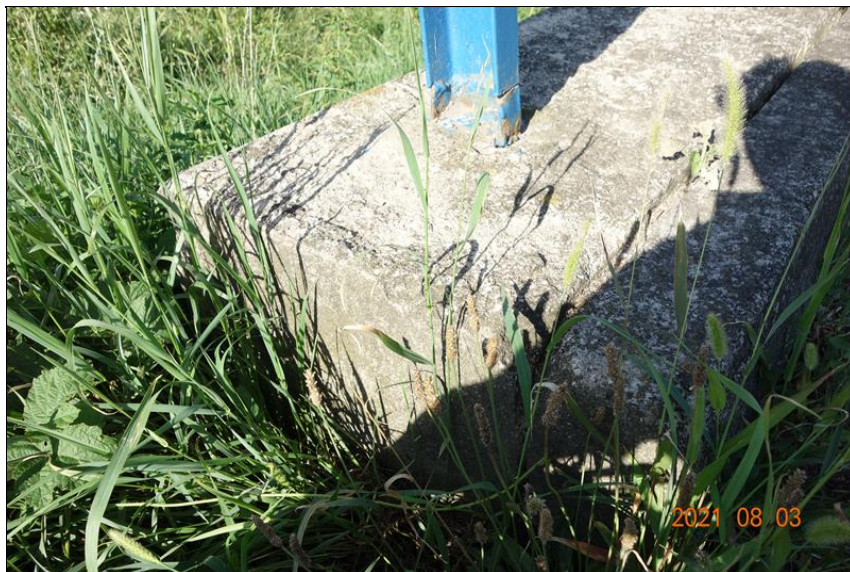
Detail ukončení levé římsy.

3.3 Římsy, obrubníky, zálivky

Konce říms jsou odhaleny - nedostatečně obsypány.

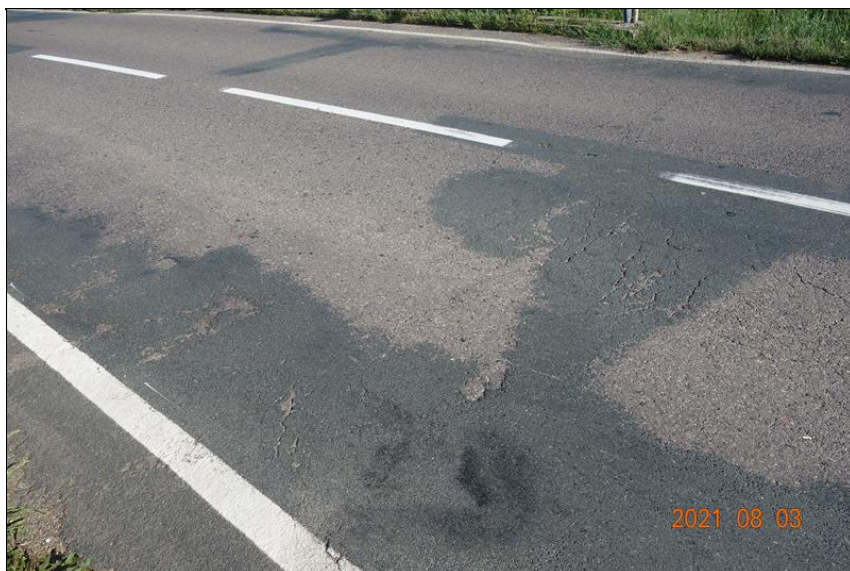
Vozovka na mostě. Pohled z pravé strany mostu proti směru staničení.

3.1 Vozovka

Na vozovce jsou nekvalitní vysprávkky. V předmostí výtluky. Vozovka zvlněná s trhlinami.
