# **Most 381-012**

Most přes místní potok za Divákami

## **HLAVNÍ PROHLÍDKA**

Datum provedení prohlídky: 26.4.2021

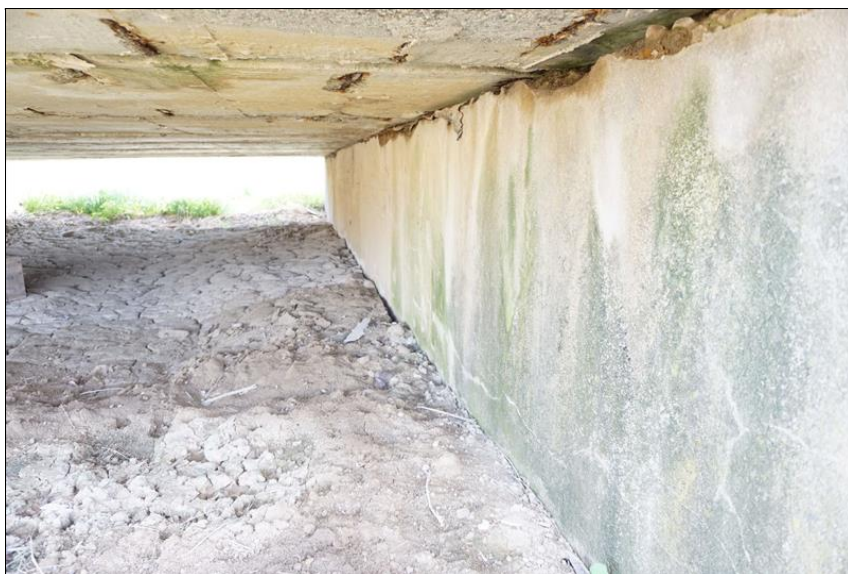
Pohled na opěru OP1.

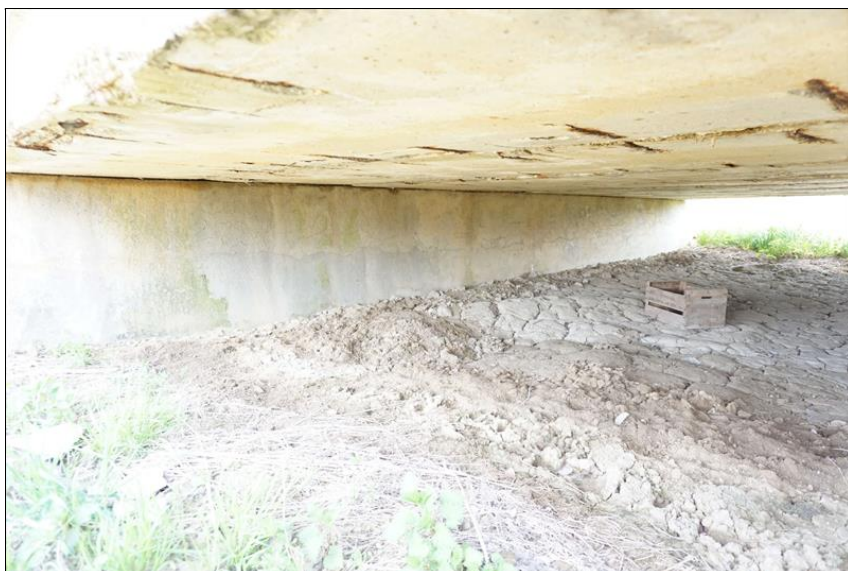
Pohled na opěru OP2.

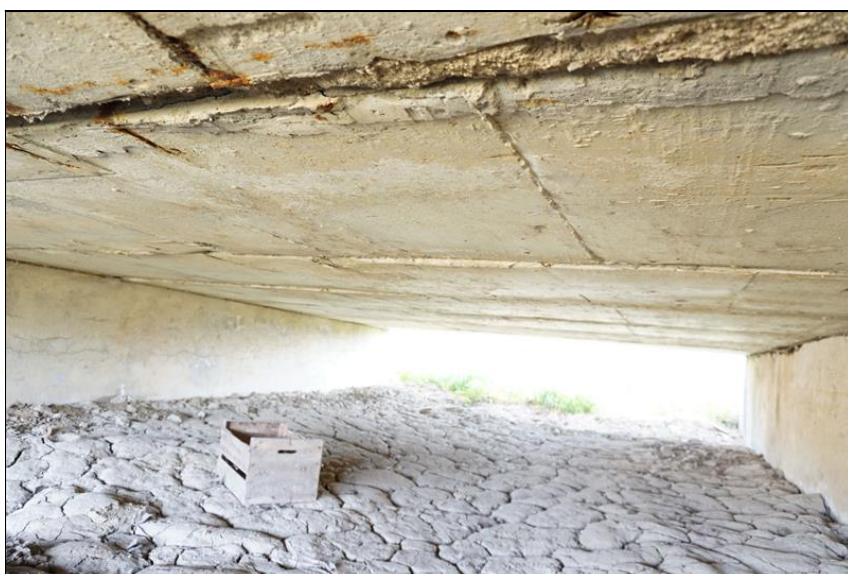
| [2.1] | 2.1 | Nosná konstrukce | Dochází k odpadávání betonu ze spár mezi prefabrikáty, zejména pak mezi dvěma krajními nosníky po obou stranách. Zde vznikají inkrustace. Taktéž lze spatřit prokopírovávání korodující výztuže v podhledu NK. Degradace horní příruby prefabrikátu NK v místě uložení u obou opěr/boků. |

Podhled nosné konstrukce.

| [5] | 2.1 | Nosná konstrukce | Most je v relativně dobrém stavu, nicméně s ohledem na stávající vady, koncepci mostu a nejistou zatížitelnost spodní stavby navrhujeme začít navrhovat novostavbu mostu v normových parametrech. Nechat vypracovat hydrotechnický výpočet, jestli by nestačila náhrada (násobným) propustkem. V případě přepočtu konstrukce a vyhovujících hodnot zatížitelnosti lze případně uvažovat o rekonstrukci stávající konstrukce. |

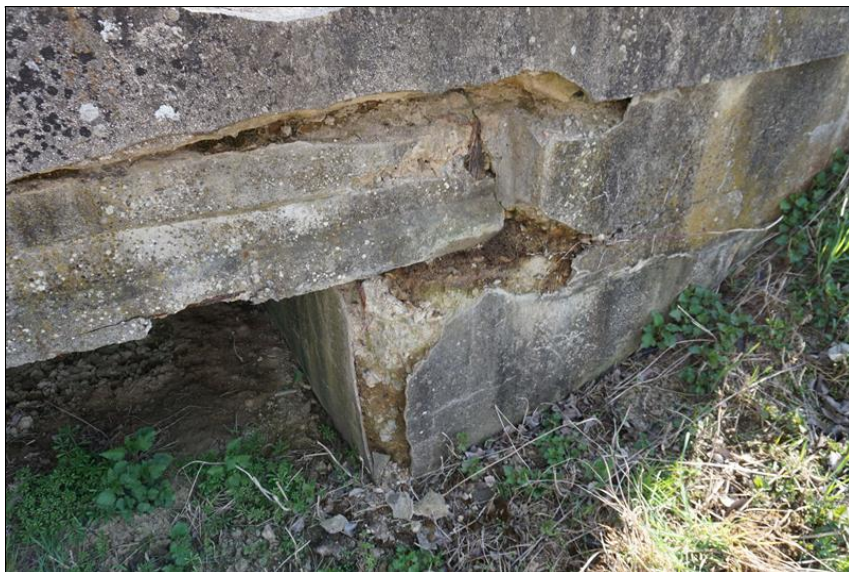
| [1.2] | 1.2 | Mostní podpěry a křídla | Líc opěry je zejména při obou krajích opěry OP 1 potečený vlivem porušení izolace v místech dilatace. Vznikají vápenné výluhy. Boky dřívků opěr mají odštípnuté hrany. Omítka opěry OP 2 je narušená podélnými trhlinami, které jsou po celé délce opěry. Dochází k degradaci betonových povrchů křídel. Na úložných prazích, které jsou narušené, pak prorůstá vegetace - zejména boky úložných prahů se značně rozpadají. |

| [3.3] 3.5 Izolační systém mostovky | Izolace mostu je nefunkční a je hlavní příčinou závad na mostě. Oba kraje obou opěr jsou potečené zatékáním přes dilataci a dochází tak k průsakům s rozvojem výluhů. |

Rozpad levé strany opěry OP1.

| [1] 1.2 Mostní podpěry a křídla | Čistit úložný práh, odstraňovat vegetaci okolo říms a koryto toku. |

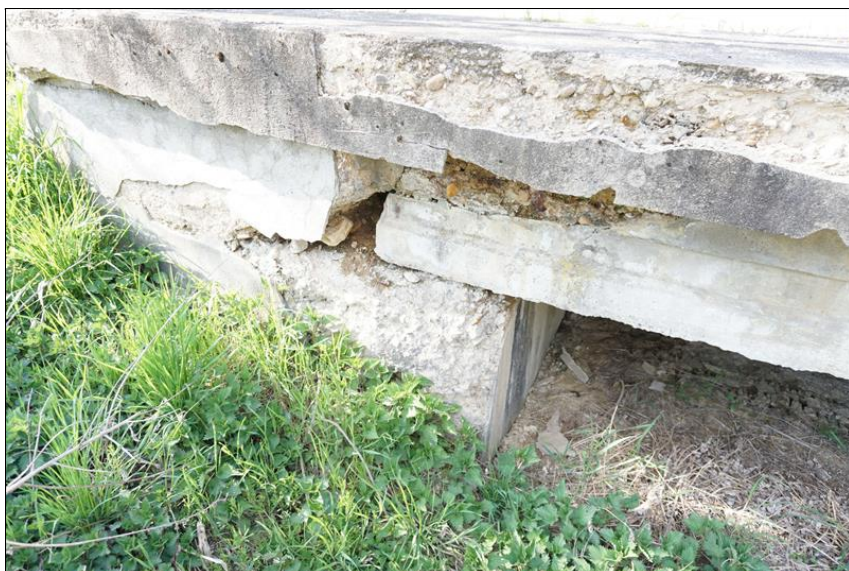
Rozpad pravé strany opěry OP1.

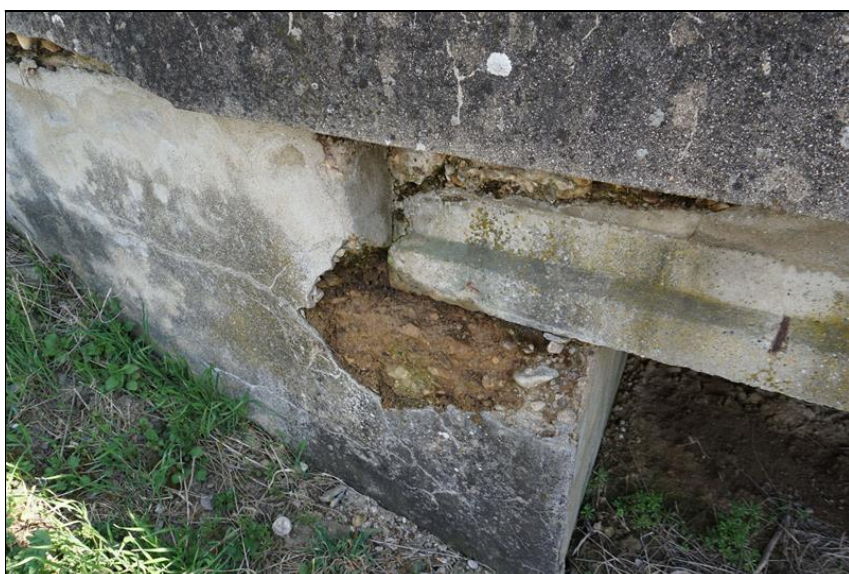
Rozpad levé strany opěry OP2.

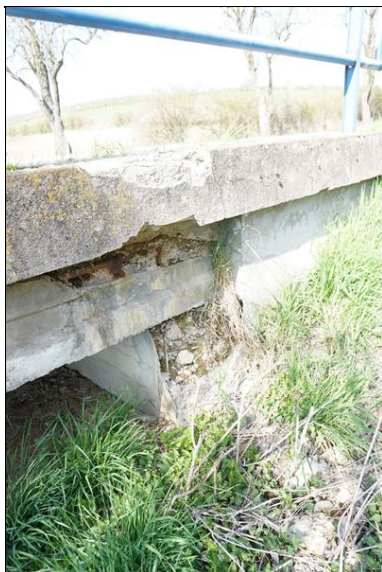
Rozpad pravé strany opěry OP2.

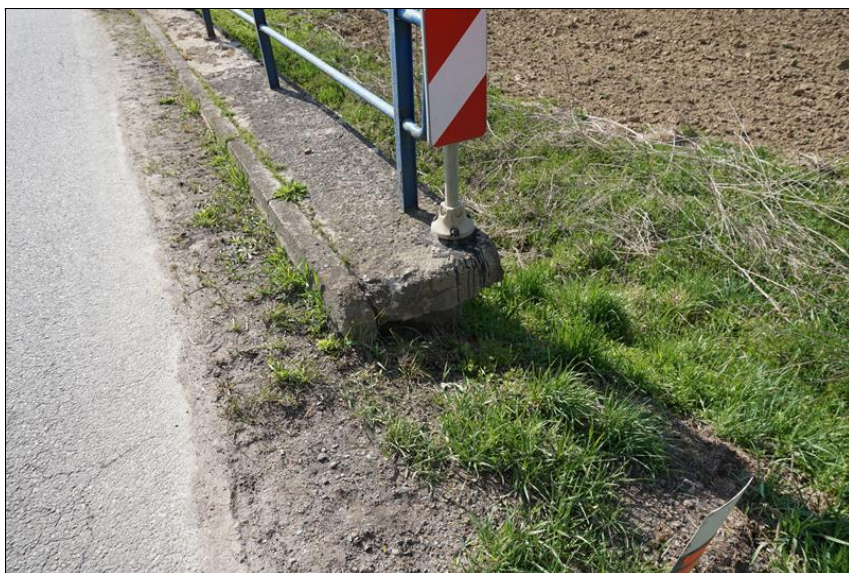
| [3.2] 3.3 Římsy, obrubníky, zálivky | Povrch římsy degraduje, lze spatřit odštípnutí její horní i dolní hrany. Absence okapového nosu pak způsobuje zatékání až na bok nosné konstrukce a křídla. V pravé římse je podélná trhlina. Římisa nesplňuje funkci odrazného proužku, současně chybí výškové návaznosti na koncích říms na okolní terén. Nebezpečí pádu vozidel. |

Detail nenávaznosti říms na okolní terén - opěra OP2 vlevo.

| [3] | 3.3 | Římsy, obrubníky, zálivky | Doplnit návaznosti na terén před/za římsou na okolní terén. |
