Most 416-022

Most přes Jihlavu v Pohořelících

MIMOŘÁDNÁ PROHLÍDKA

Datum provedení prohlídky: 11.10.2021

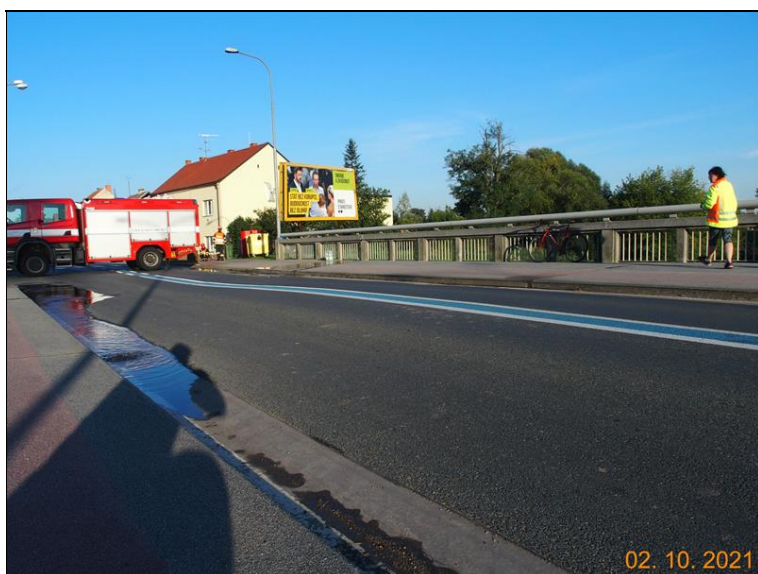
Vyutí vozovky v 1. poli v průběhu havárie vodovodu

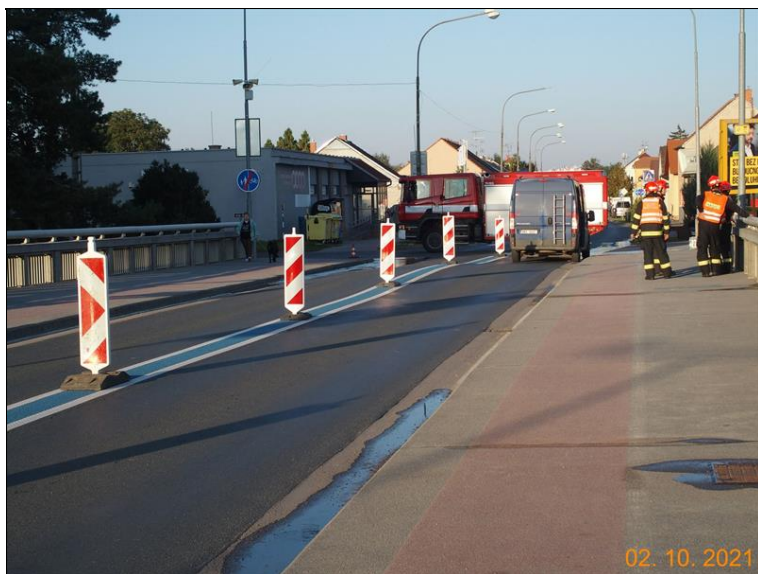
Vydatí vozovky v 1. poli v průběhu havárie vodovodu

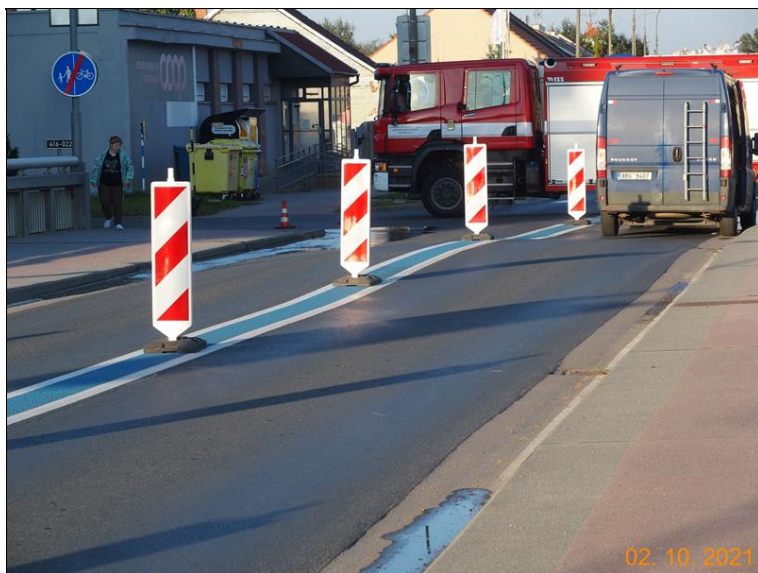
Vydatí vozovky v 1. poli v průběhu havárie vodovodu

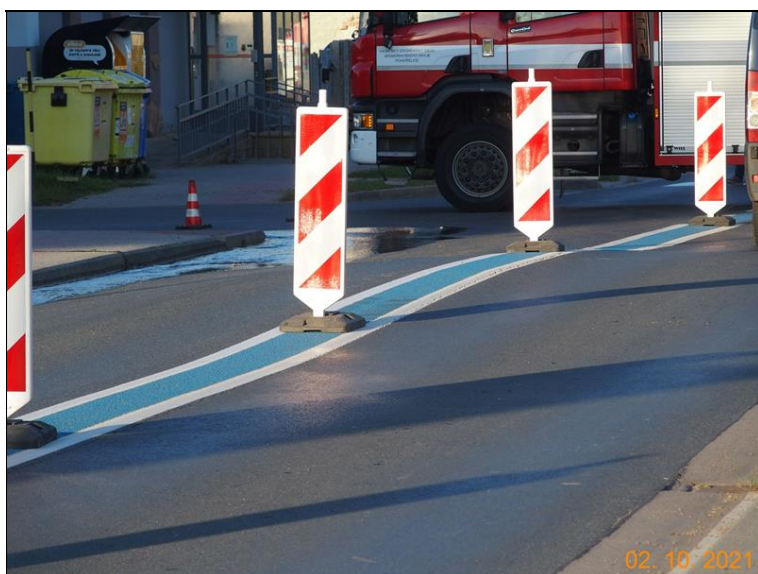
Vydatí vozovky v 1. poli v průběhu havárie vodovodu

Vozovka na mostě, zejména v 1. a 2. poli, byla v době havárie extrémě namáhána způsobem na který není konstruována. Došlo k vzniku výrazné trhliny v ose vozovky v šířce přes 10 mm a několika menších příčných trhlin.

Případné porušení soudržnosti jednotlivých vrstev vozovky zatím není zřejmé, projeví se v delším časovém horizontu.

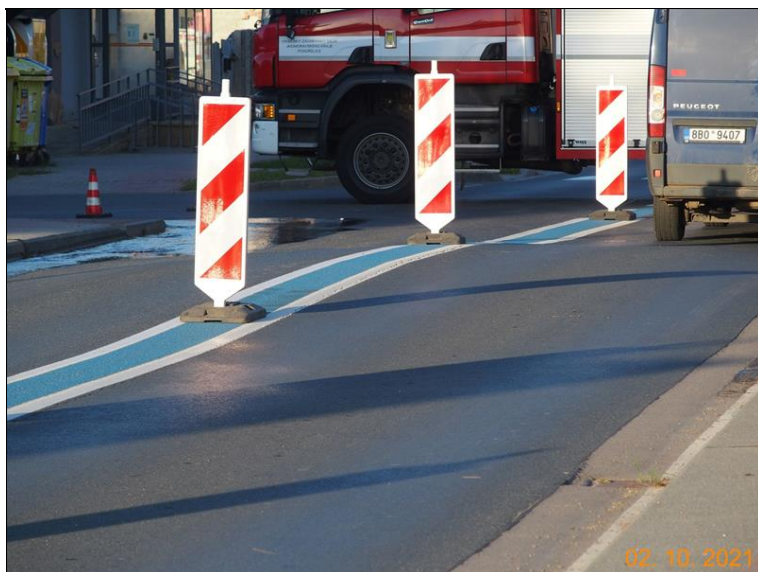
Vydatí vozovky v 1. poli v průběhu havárie vodovodu

Vozovka na mostě, zejména v 1. a 2. poli, byla v době havárie extrémě namáhána způsobem na který není konstruována. Došlo k vzniku výrazné trhliny v ose vozovky v šířce přes 10 mm a několika menších příčných trhlin.

Případné porušení soudržnosti jednotlivých vrstev vozovky zatím není zřejmé, projeví se v delším časovém horizontu.

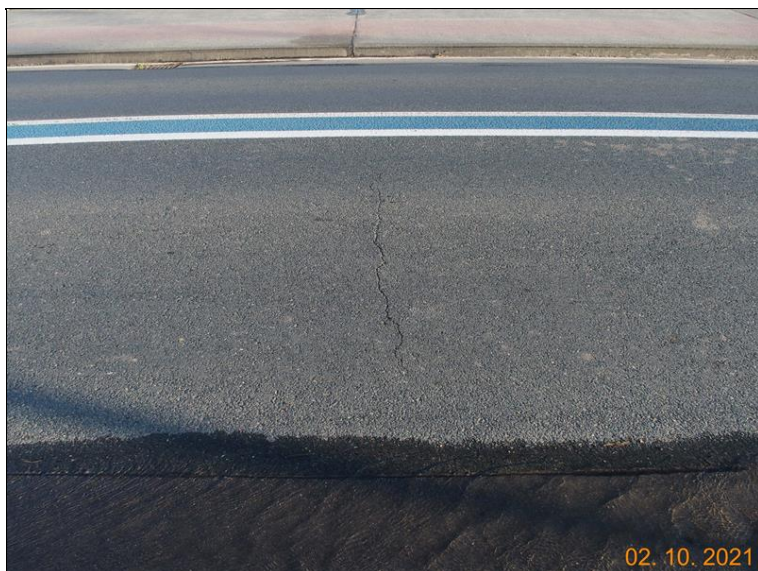
Rozevření příčné trhliny vozovky v 1. poli v průběhu havárie vodovodu

| [5] 5 | Další část mostu | Pro zamezení dalších škod provést opravu veškerých poškozených zálivek a těsnění spár, trhliny ve vozovce zatěsnit asfaltovou zálivkou. |

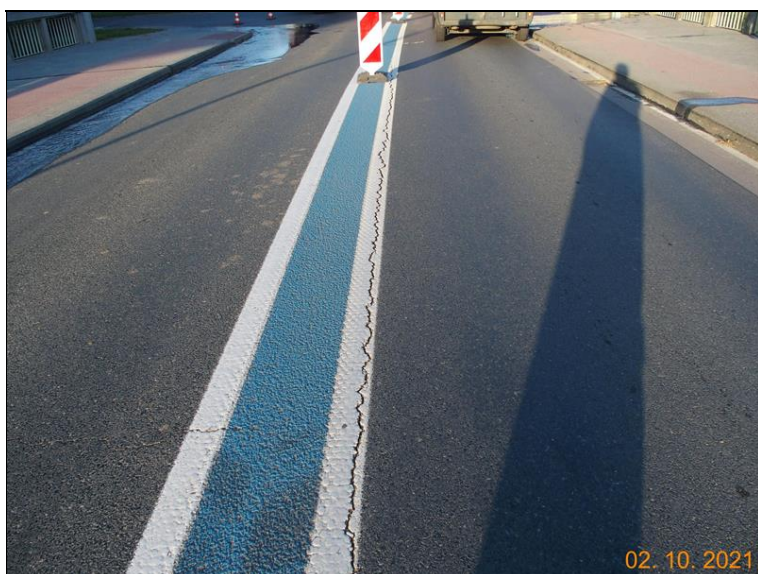
Rozevření podélné trhliny vozovky v 1. poli v průběhu havárie vodovodu

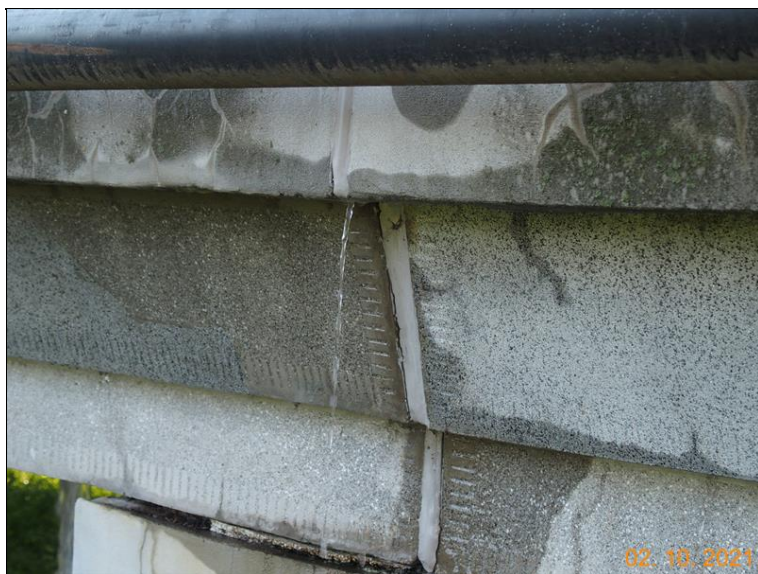
Průsak z boku dilatační spáry na OP1 vlevo v průběhu havárie vodovodu

V průběhu havárie došlo k průniku tlakové vody přes dilatační závěr na OP1. Vytékající voda plošně zamáčela uložení na ložiska a líc opěry, po poškození utěsnění bočních spár pak i boky nosné konstrukce, opěr a křídel. Na pravém boku OP1 došlo k odtržení hrany závěrné zídky. **Lze předpokládat že jsou zničeny veškeré těsnění dilatačních spár na OP1.**

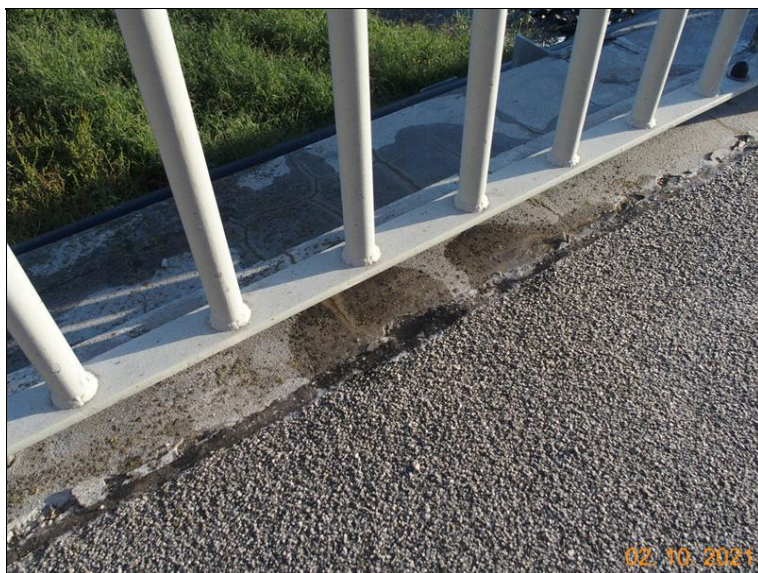
Průsak ze spáry mezi chodníkem a levou římsou v průběhu havárie vodovodu

Po celé délce mostu, ale zejména v 1. poli došlo k poškození všech zálivek a těsnění spár v chodních průsakem tlakovou vodou.

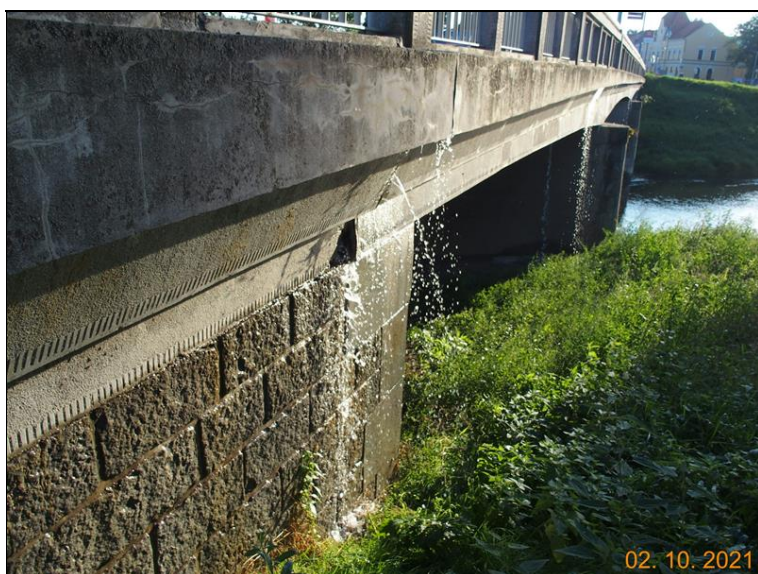
Průsaky z dilatačních spár po celé délce pravého boku mostu v průběhu havárie vodovodu

Po celé délce mostu, ale zejména v 1. poli došlo k poškození všech zálivek a těsnění spár v chodních průsakem tlakovou vodou.

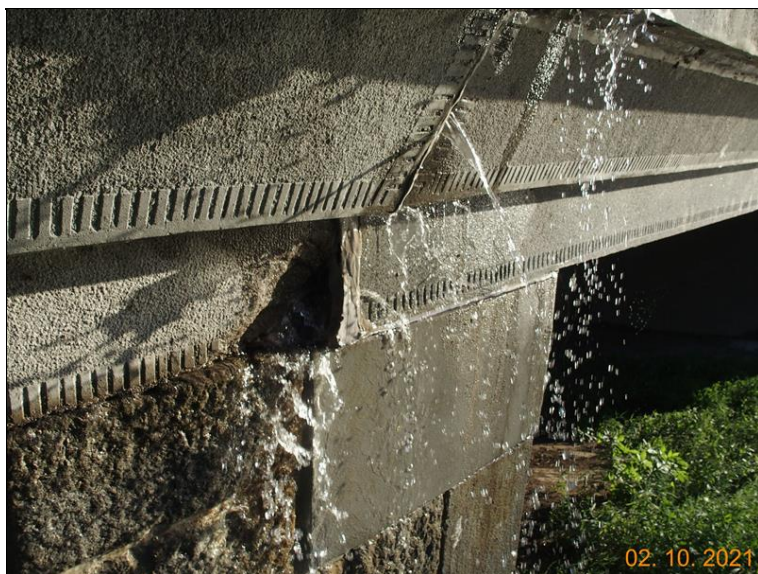
Tlakový průsak z boku dilatační spáry na OP1 vpravo v průběhu havárie vodovodu

V průběhu havárie došlo k průniku tlakové vody přes dilatační závěr na OP1. Vytékající voda plošně zamáčela uložení na ložiska a líc opěry, po poškození utěsnění bočních spár pak i boky nosné konstrukce, opěr a křídel. Na pravém boku OP1 došlo k odtržení hrany závěrné zídky. **Lze předpokládat že jsou zničeny veškeré těsnění dilatačních spár na OP1.**

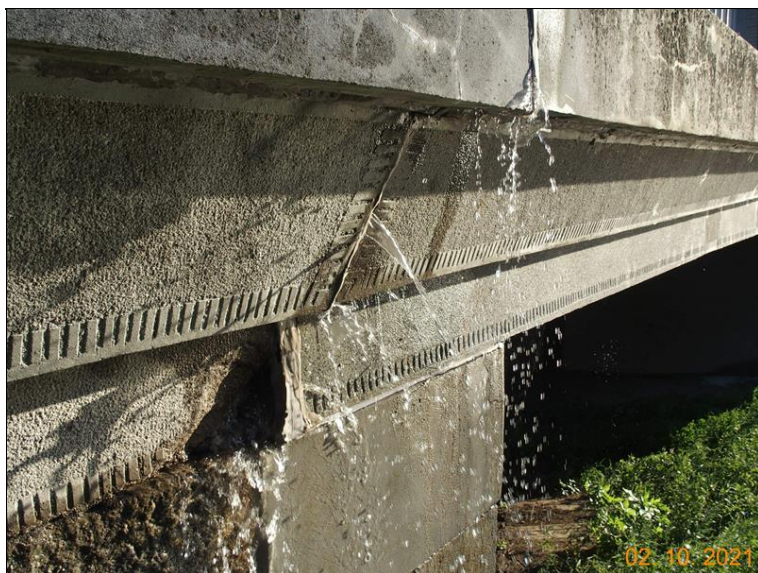
Tlakový průsak z boku dilatační spáry na OP1 vpravo v průběhu havárie vodovodu

V průběhu havárie došlo k průniku tlakové vody přes dilatační závěr na OP1. Vytékající voda plošně zamáčela uložení na ložiska a líc opěry, po poškození utěsnění bočních spár pak i boky nosné konstrukce, opěr a křídel. Na pravém boku OP1 došlo k odtržení hrany závěrné zídky. **Lze předpokládat že jsou zničeny veškeré těsnění dilatačních spár na OP1.**

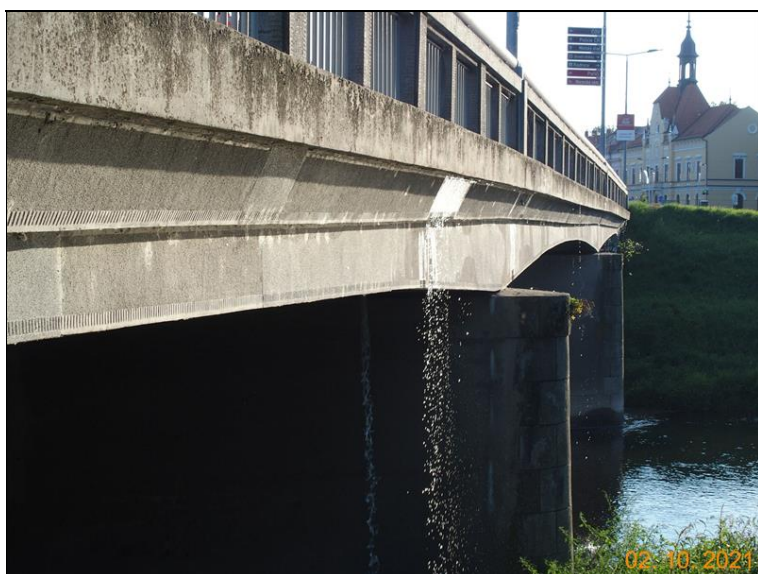
Průsaky z dilatačních spár po celé délce pravého boku mostu v průběhu havárie vodovodu

Po celé délce mostu, ale zejména v 1. poli došlo k poškození všech zálivek a těsnění spár v chodnicích průsakem tlakovou vodou.

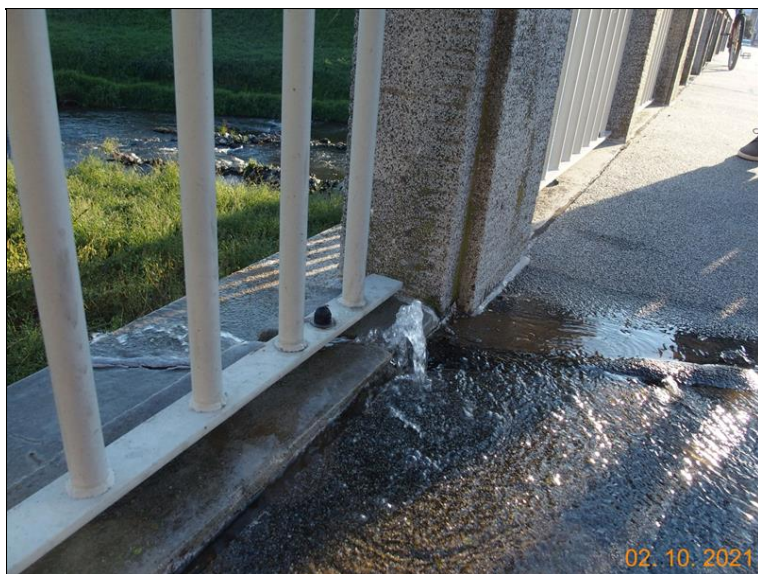
Tlakový průsak z dilatační spáry v chodníku na OP1 vlevo v průběhu havárie vodovodu

Vzhledem k plošnému zamáčení líce OP1 v průběhu úniku vody lze předpokládat porušení izolace v místě napojení na mostní závěr na OP1. Poškozeny také zálivky dilatační spáry ve vozovce a chodnících.

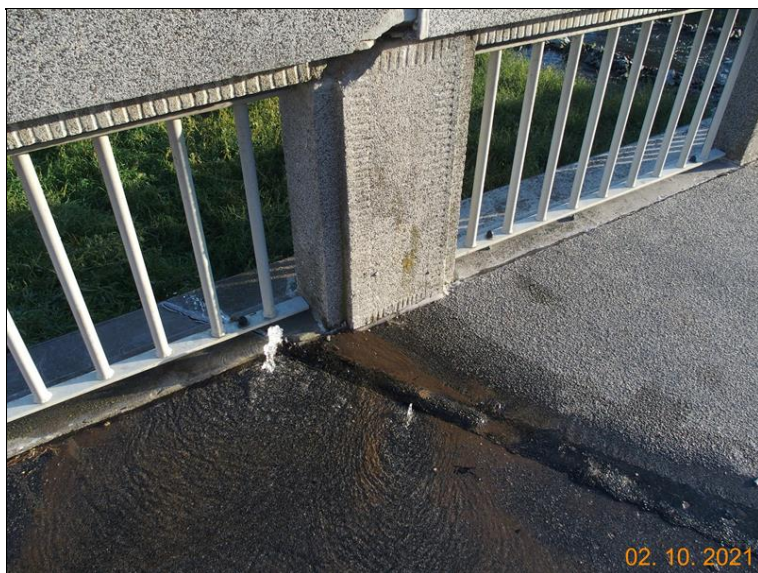
Tlakové průsaky z dilatační spáry v chodníku na OP1 vlevo v průběhu havárie vodovodu

Vzhledem k plošnému zamáčení líce OP1 v průběhu úniku vody lze předpokládat porušení izolace v místě napojení na mostní závěr na OP1. Poškozeny také zálivky dilatační spáry ve vozovce a chodnících.

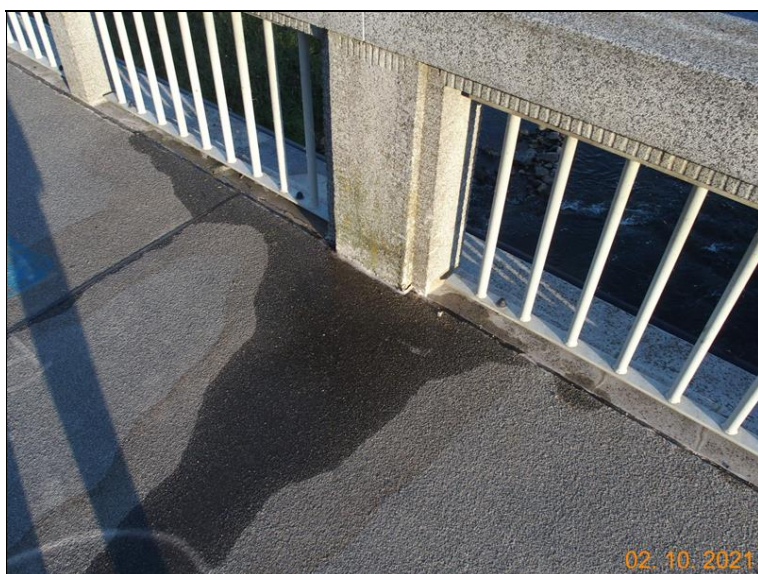
Průsak ze spáry mezi chodníkem a pravou římsou v průběhu havárie vodovodu

Po celé délce mostu, ale zejména v 1. poli došlo k poškození všech zálivek a těsnění spár v chodnících průsakem tlakovou vodou.

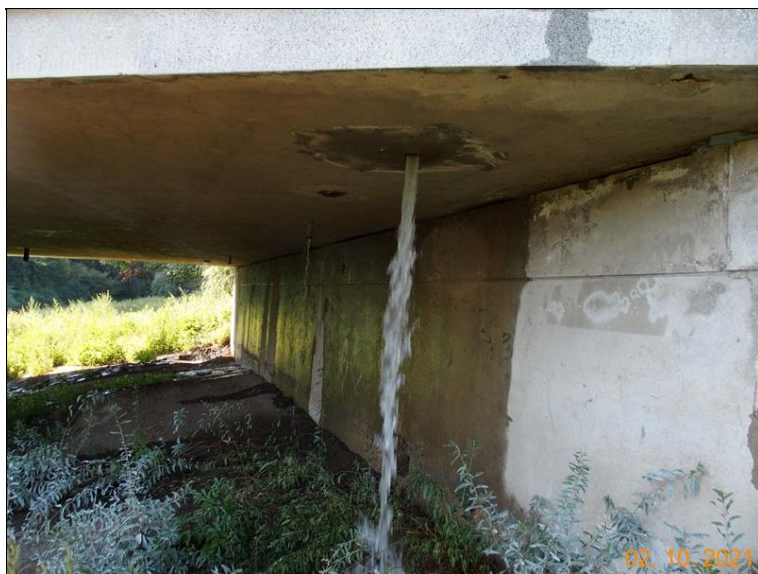
Tlakové proudění vody z odpadů odvodnění na podhledu NK v 1. poli v průběhu havárie vodovodu

Vzhledem k plošnému zamáčení líce OP1 v průběhu úniku vody lze předpokládat porušení izolace v místě napojení na mostní závěr na OP1. Poškozeny také zálivky dilatační spáry ve vozovce a chodnících.

Vzhledem k tlakovému proudění vody z odpadů odvodnění **byly v krajních polích erodovány svahy u opěr.**

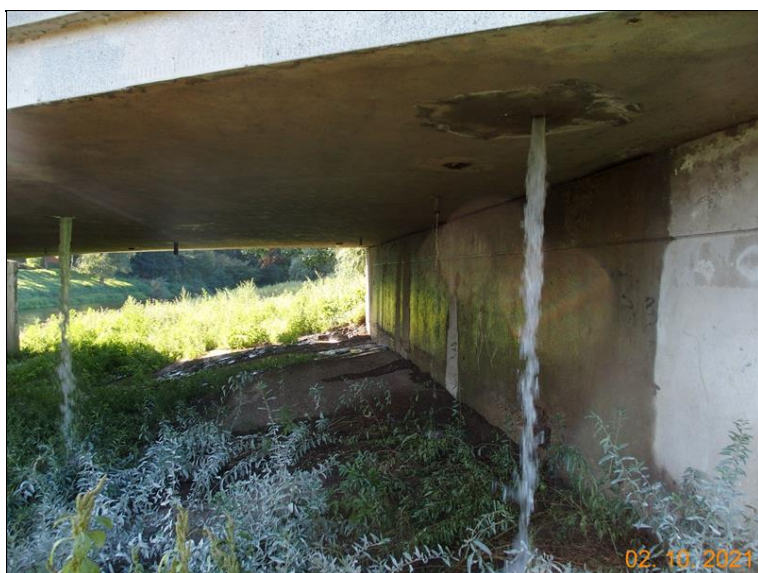
Tlakové proudění vody z odpadů odvodnění na podhledu NK v 1. poli v průběhu havárie vodovodu

Vzhledem k plošnému zamáčení líce OP1 v průběhu úniku vody lze předpokládat porušení izolace v místě napojení na mostní závěr na OP1. Poškozeny také zálivky dilatační spáry ve vozovce a chodnících.

Vzhledem k tlakovému proudění vody z odpadů odvodnění **byly v krajních polích erodovány svahy u opěr.**

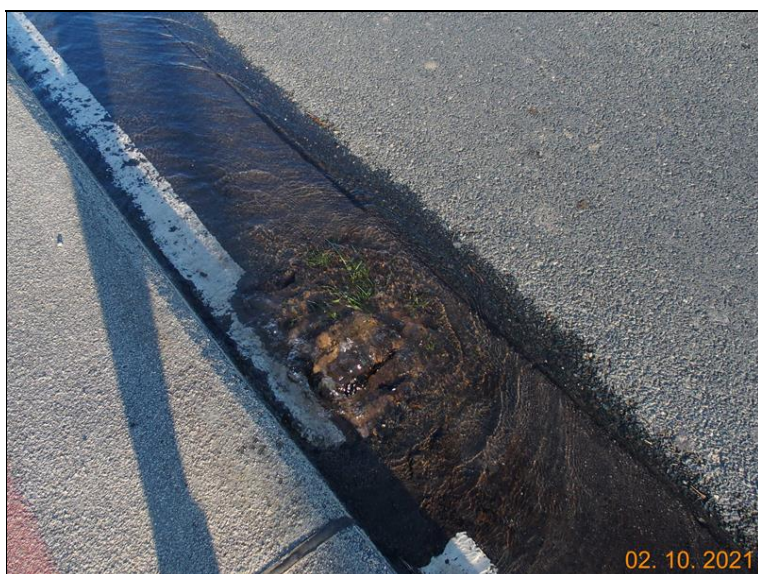
Vývěr vody z mostního odvodňovače u pravé obruby v 1. poli v průběhu havárie vodovodu

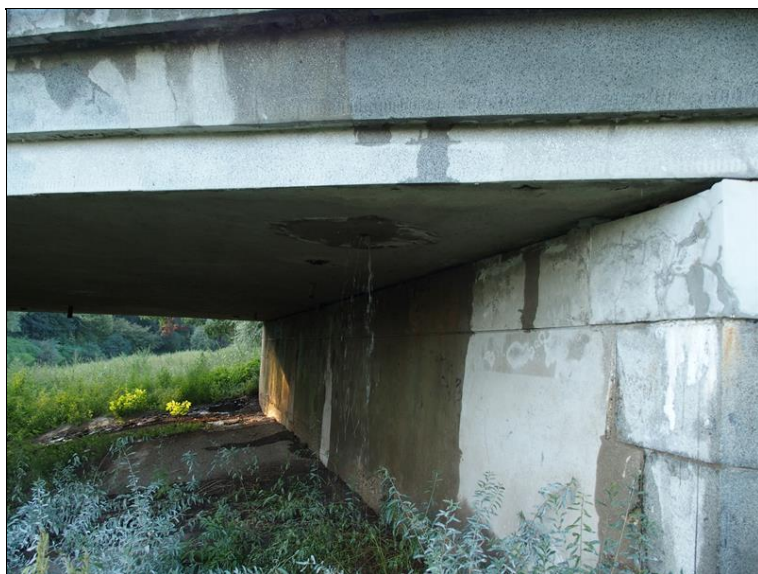
Plošné průsaky na líc OP1 přes dilataci v průběhu havárie vodovodu

V průběhu havárie došlo k průniku tlakové vody přes dilatační závěr na OP1. Vytékající voda plošně zamáčela uložení na ložiska a líc opěry, po poškození utěsnění bočních spár pak i boky nosné konstrukce, opěr a křidel. Na pravém boku OP1 došlo k odtržení hrany závěrné zídky. **Lze předpokládat že jsou zničeny veškeré těsnění dilatačních spár na OP1.**

Vzhledem k plošnému zamáčení líce OP1 v průběhu úniku vody lze předpokládat porušení izolace v místě napojení na mostní závěr na OP1. Poškozeny také zálivky dilatační spáry ve vozovce a chodnících.

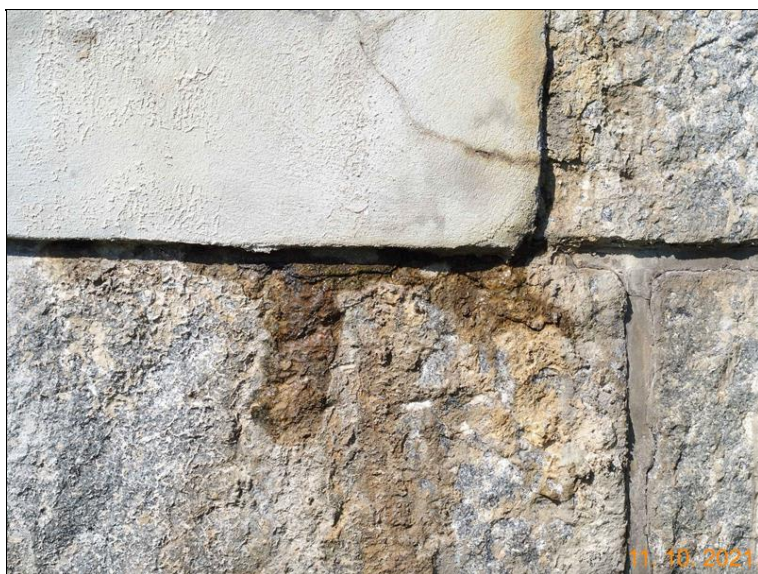
Zamáčení uložení NK na OP1 vlevo

V průběhu havárie došlo k průniku tlakové vody přes dilatační závěr na OP1. Vytékající voda plošně zamáčela uložení na ložiska a líc opěry, po poškození utěsnění bočních spár pak i boky nosné konstrukce, opěr a křidel. Na pravém boku OP1 došlo k odtržení hrany závěrné zídky. **Lze předpokládat že jsou zničeny veškeré těsnění dilatačních spár na OP1.**

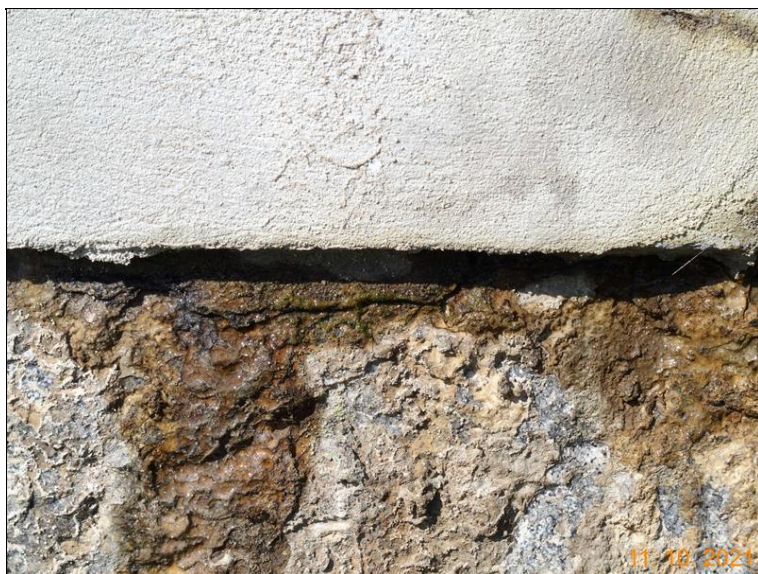
Zamáčení uložení NK na OP1 vlevo

V průběhu havárie došlo k průniku tlakové vody přes dilatační závěr na OP1. Vytékající voda plošně zamáčela uložení na ložiska a líc opěry, po poškození utěsnění bočních spár pak i boky nosné konstrukce, opěr a křídel. Na pravém boku OP1 došlo k odtržení hrany závěrné zídky. **Lze předpokládat že jsou zničeny veškeré těsnění dilatačních spár na OP1.**

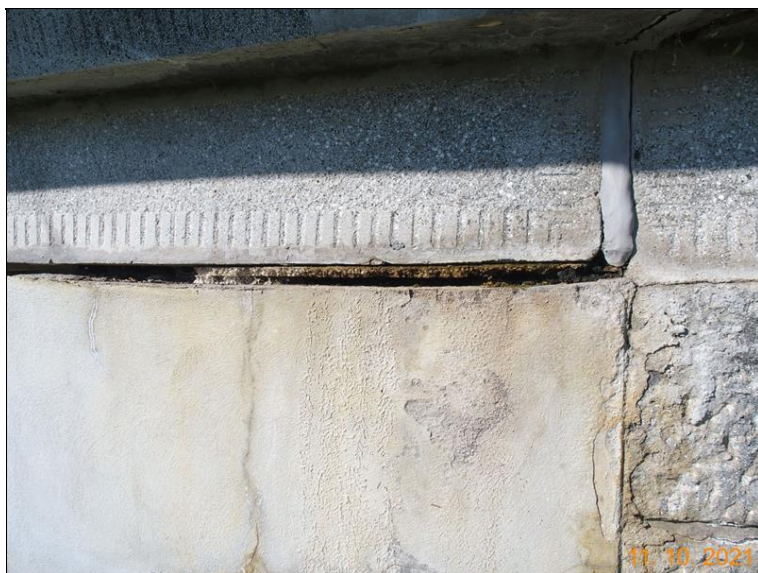
Zamáčení uložení NK na OP1 vlevo

V průběhu havárie došlo k průniku tlakové vody přes dilatační závěr na OP1. Vytékající voda plošně zamáčela uložení na ložiska a líc opěry, po poškození utěsnění bočních spár pak i boky nosné konstrukce, opěr a křídel. Na pravém boku OP1 došlo k odtržení hrany závěrné zídky. **Lze předpokládat že jsou zničeny veškeré těsnění dilatačních spár na OP1.**

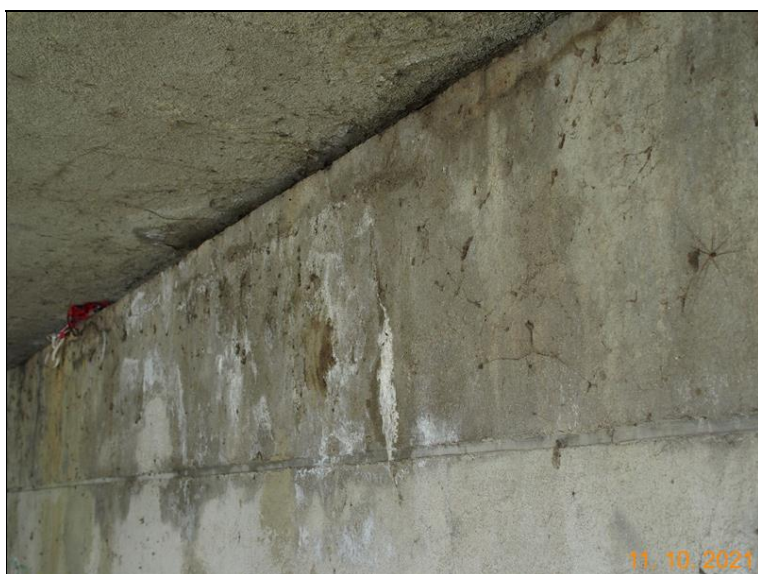
Zamáčení uložení NK na OP1

V průběhu havárie došlo k průniku tlakové vody přes dilatační závěr na OP1. Vytékající voda plošně zamáčela uložení na ložiska a líc opěry, po poškození utěsnění bočních spár pak i boky nosné konstrukce, opěr a křídel. Na pravém boku OP1 došlo k odtržení hrany závěrné zídky. **Lze předpokládat že jsou zničeny veškeré těsnění dilatačních spár na OP1.**

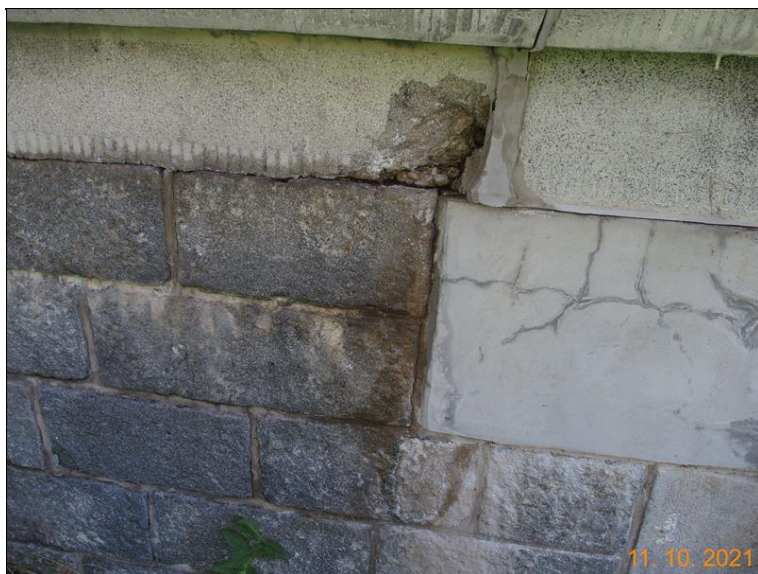
Zamáčení uložení NK na OP1 vpravo

V průběhu havárie došlo k průniku tlakové vody přes dilatační závěr na OP1. Vytékající voda plošně zamáčela uložení na ložiska a líc opěry, po poškození utěsnění bočních spár pak i boky nosné konstrukce, opěr a křídel. Na pravém boku OP1 došlo k odtržení hrany závěrné zídky. **Lze předpokládat že jsou zničeny veškeré těsnění dilatačních spár na OP1.**

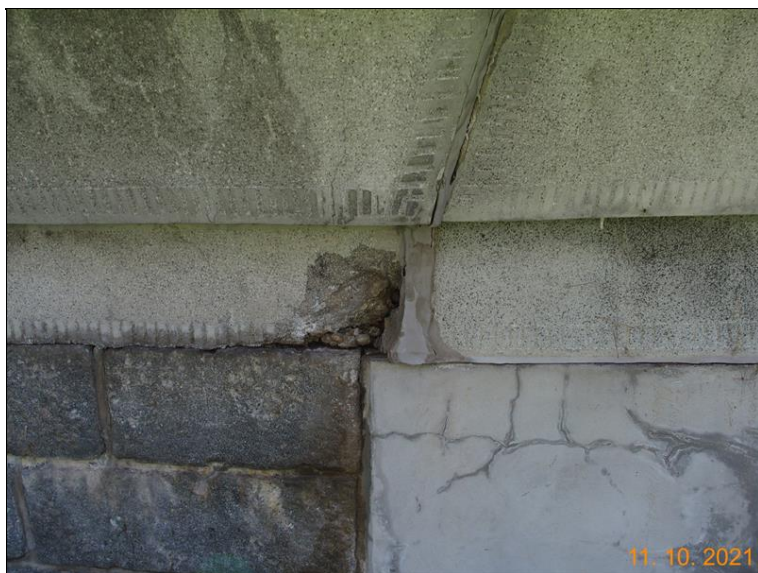
Zamáčení uložení NK na OP1 vpravo

V průběhu havárie došlo k průniku tlakové vody přes dilatační závěr na OP1. Vytékající voda plošně zamáčela uložení na ložiska a líc opěry, po poškození utěsnění bočních spár pak i boky nosné konstrukce, opěr a křídel. Na pravém boku OP1 došlo k odtržení hrany závěrné zídky. **Lze předpokládat že jsou zničeny veškeré těsnění dilatačních spár na OP1.**

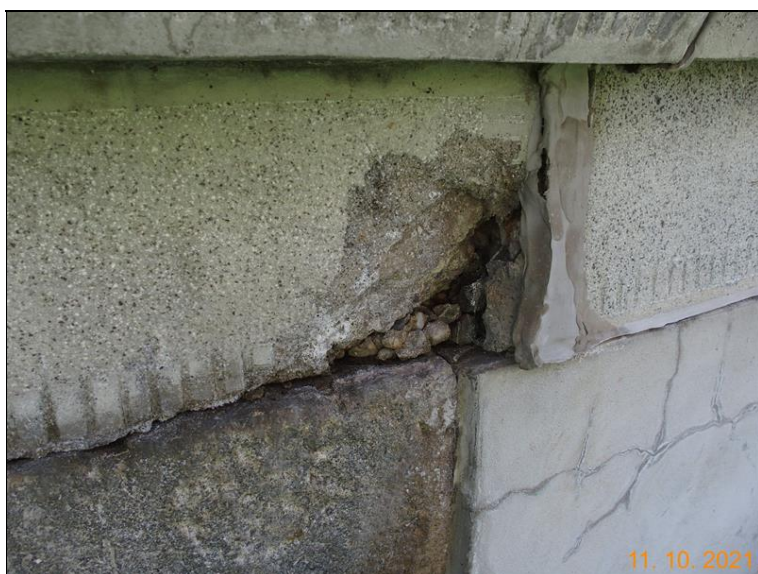
Zamáčení uložení NK na OP1 vpravo

V průběhu havárie došlo k průniku tlakové vody přes dilatační závěr na OP1. Vytékající voda plošně zamáčela uložení na ložiska a líc opěry, po poškození utěsnění bočních spár pak i boky nosné konstrukce, opěr a křídel. Na pravém boku OP1 došlo k odtržení hrany závěrné zídky. **Lze předpokládat že jsou zničeny veškeré těsnění dilatačních spár na OP1.**

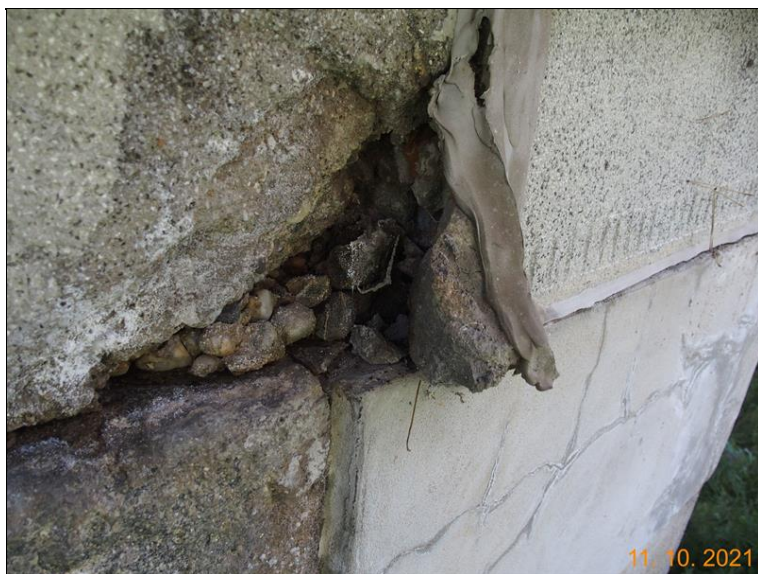
Zamáčení uložení NK na OP1 vpravo

V průběhu havárie došlo k průniku tlakové vody přes dilatační závěr na OP1. Vytékající voda plošně zamáčela uložení na ložiska a líc opěry, po poškození utěsnění bočních spár pak i boky nosné konstrukce, opěr a křídel. Na pravém boku OP1 došlo k odtržení hrany závěrné zídky. **Lze předpokládat že jsou zničeny veškeré těsnění dilatačních spár na OP1.**

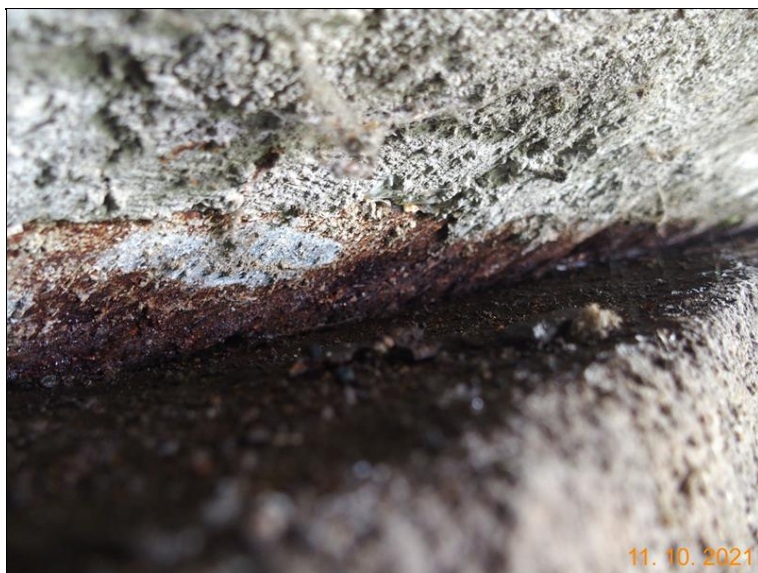
Pohled do úložné spáry na OP1

Uložení mostu nebylo poruchou poškozeno.

Průnik vody přes závěr OP1 silně zamácel ocelová ložiska. Vzhledem ke konstrukčnímu uspořádání (obtížné vysychání) došlo k zvýšení korozivní agresivity prostředí.

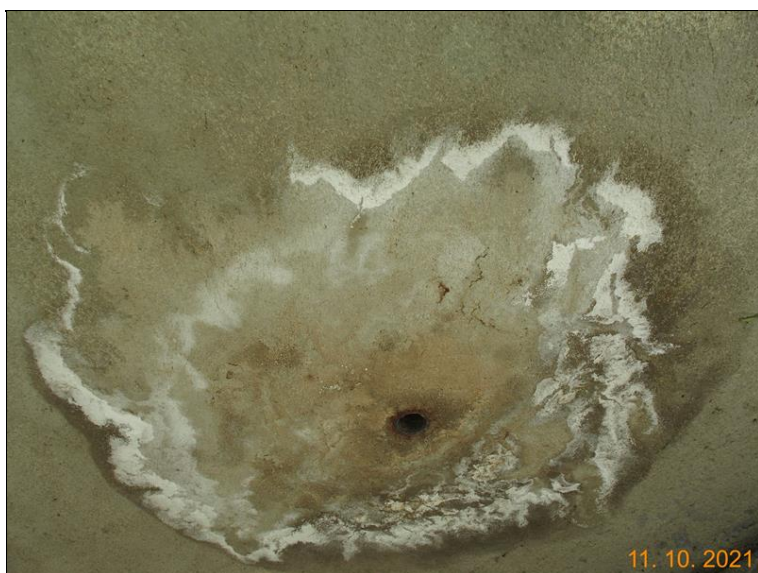
Podhled nosné konstrukce - 1. pole, zamáčení v okolí odpadu odvodnění

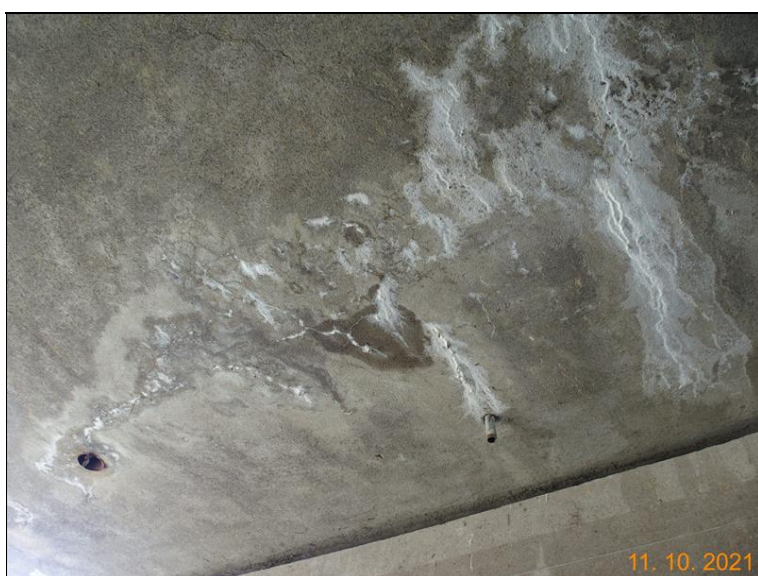
Podhled nosné konstrukce - 1. pole, zvodnělé trhliny u PI2

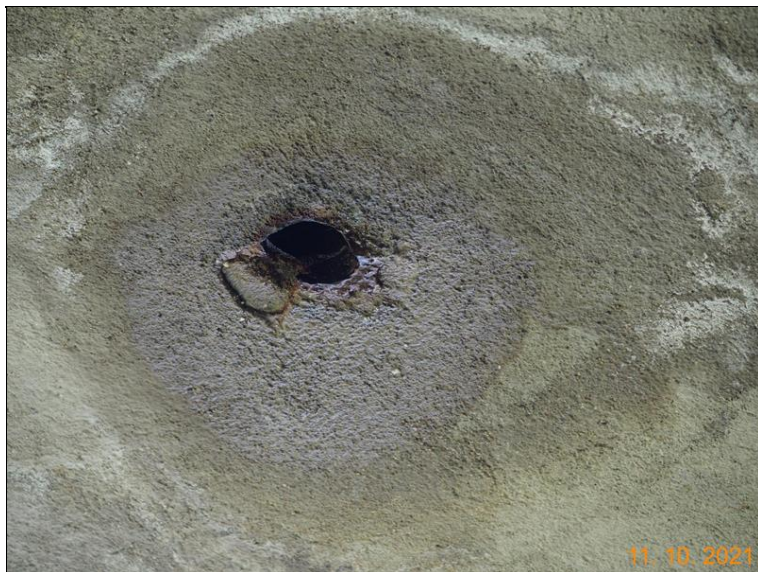
Podhled nosné konstrukce - 1. pole, zamáčení v okolí odpadu odvodnění

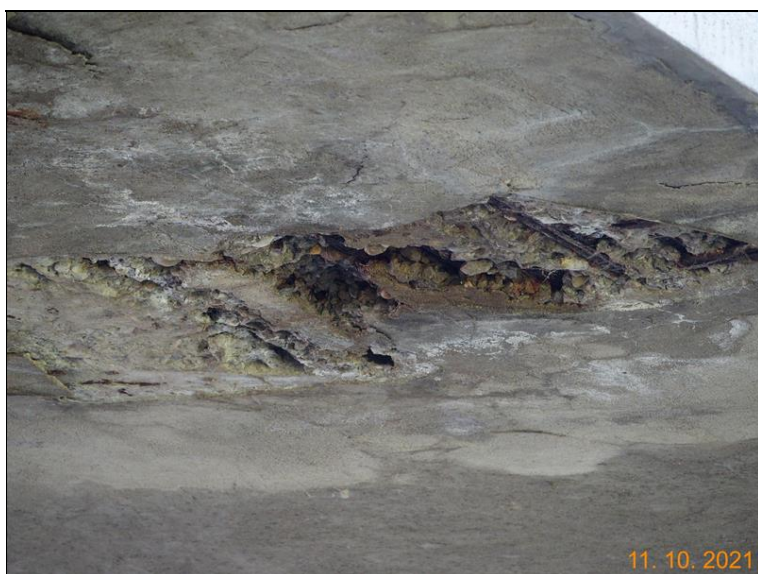
Podhled nosné konstrukce - 2. pole, rozpad betonu

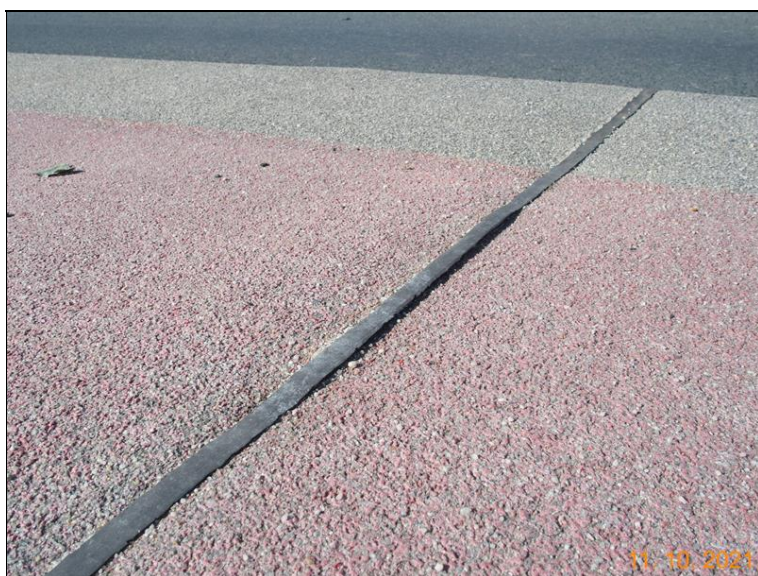
Dilatační spára levé římsy - odtržená zálivka

Po celé délce mostu, ale zejména v 1. poli došlo k poškození všech zálivek a těsnění spár v chodnících průsakem tlakovou vodou.

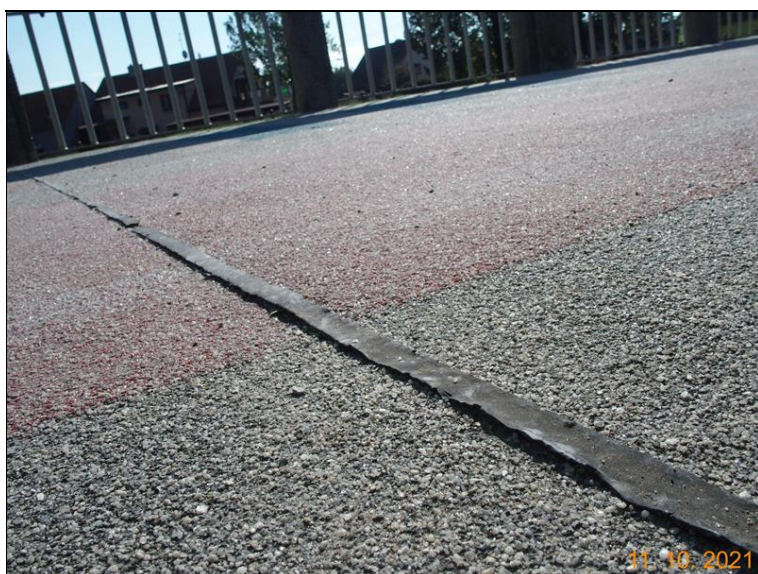
Dilatační spára levé římsy - odtržená záливka

Po celé délce mostu, ale zejména v 1. poli došlo k poškození všech zálivek a těsnění spár v chodních prúsakem tlakovou vodou.

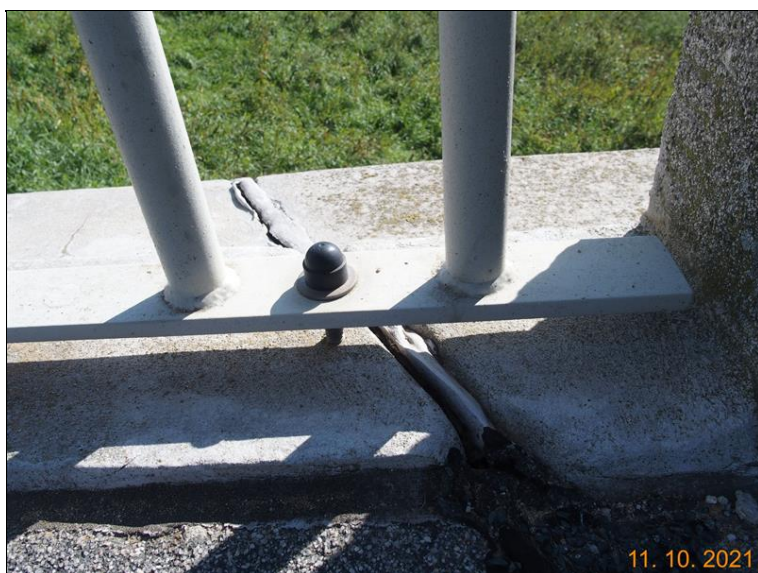
Poškození těsnění dilatační spáry na OP1 vlevo z horní strany

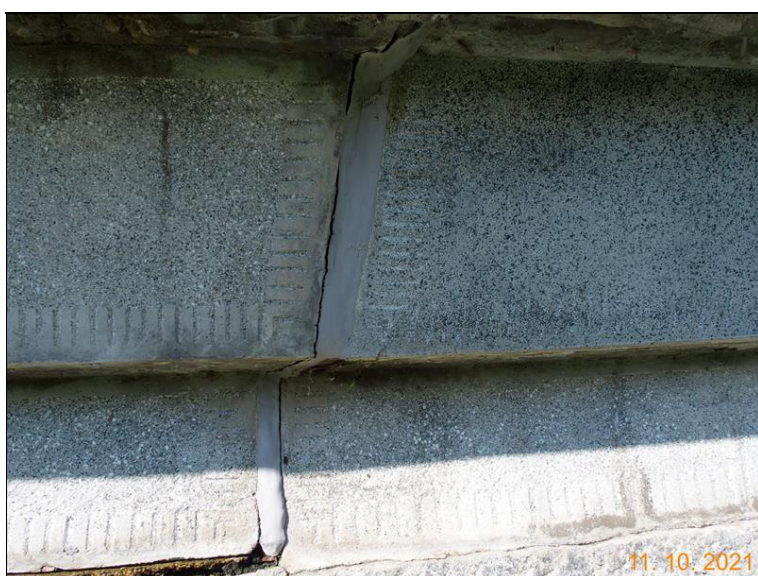
Poškození těsnění dilatační spáry na OP1 vlevo z boční strany

V průběhu havárie došlo k průniku tlakové vody přes dilatační závěr na OP1. Vytékající voda plošně zamáčela uložení na ložiska a líc opěry, po poškození utěsnění bočních spár pak i boky nosné konstrukce, opěr a křídel. Na pravém boku OP1 došlo k odtržení hrany závěrné zídky. **Lze předpokládat že jsou zničeny veškeré těsnění dilatačních spár na OP1.**

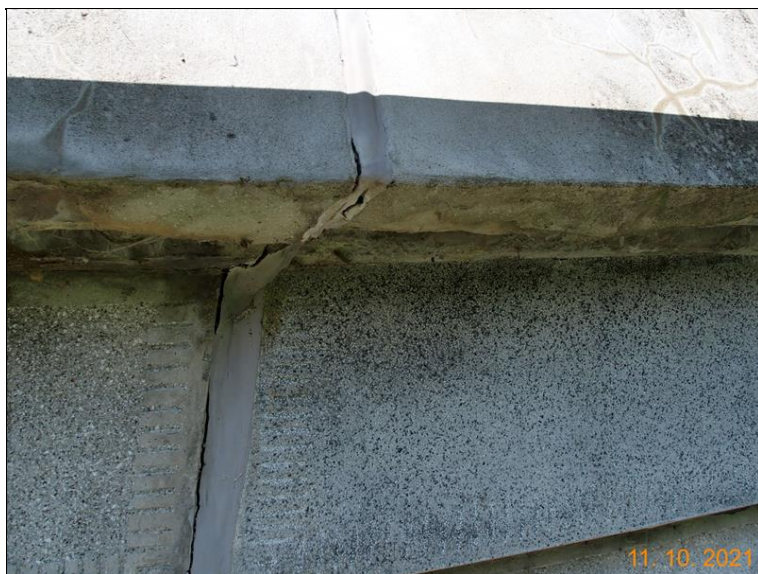
Poškození těsnění dilatační spáry na OP1 vlevo z boční strany

V průběhu havárie došlo k průniku tlakové vody přes dilatační závěr na OP1. Vytékající voda plošně zamáčela uložení na ložiska a líc opěry, po poškození utěsnění bočních spár pak i boky nosné konstrukce, opěr a křídel. Na pravém boku OP1 došlo k odtržení hrany závěrné zídky. **Lze předpokládat že jsou zničeny veškeré těsnění dilatačních spár na OP1.**

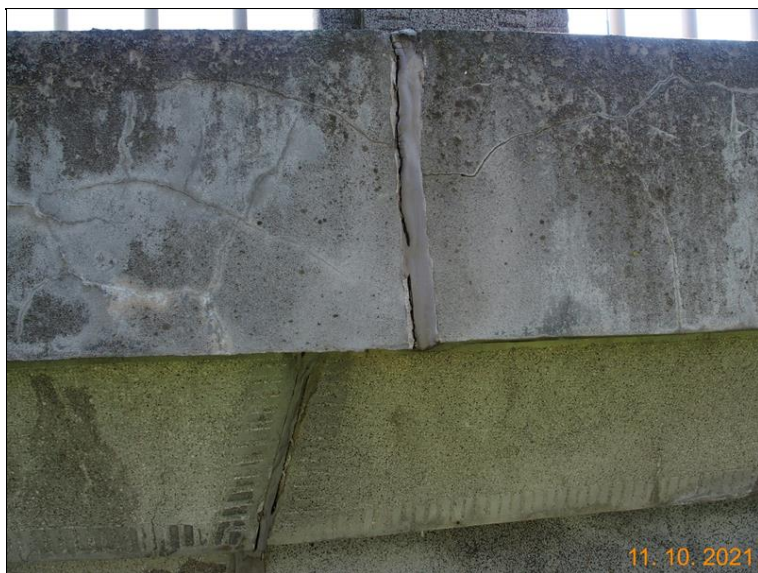
Poškození těsnění dilatační spáry na OP1 vlevo z boční strany

V průběhu havárie došlo k průniku tlakové vody přes dilatační závěr na OP1. Vytékající voda plošně zamáčela uložení na ložiska a líc opěry, po poškození utěsnění bočních spár pak i boky nosné konstrukce, opěr a křídel. Na pravém boku OP1 došlo k odtržení hrany závěrné zídky. **Lze předpokládat že jsou zničeny veškeré těsnění dilatačních spár na OP1.**

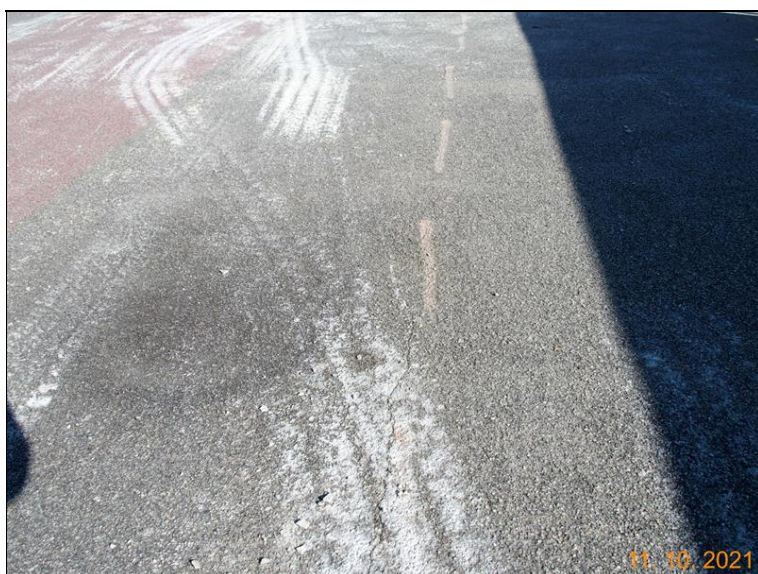
Podélná trhlina v izolaci chodníku v poli s poruchou vodovodu

V místě havárie vodovodu nad kanálem IS vznikla podélná trhlina v izolaci a patrně i ŽB chodníku šířky až 0,7 mm. Trhlina je v celé délce dílce chodníku mezi dilatačními spárami.

| [6] 5 | Další část mostu | Zainjektovat trhlinu v levém chodníku v okolí místa poruchy. |

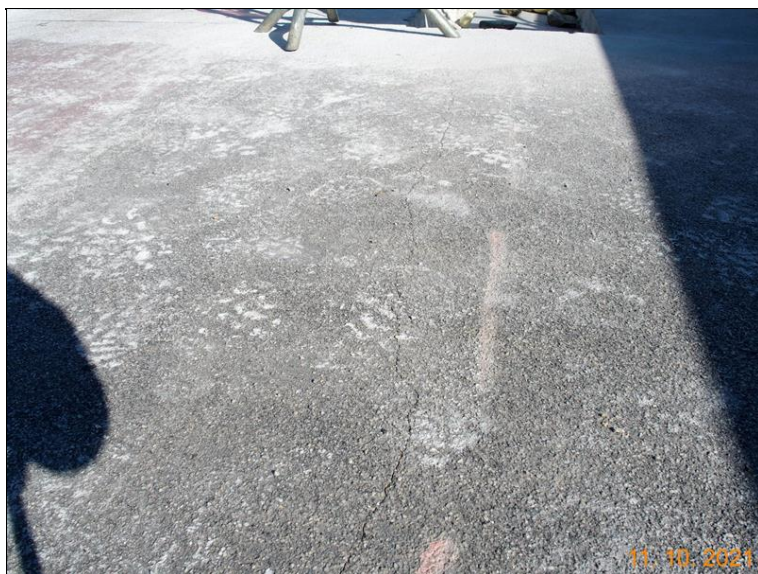
Podélná trhlina v izolaci chodníku v poli s poruchou vodovodu

V místě havárie vodovodu nad kanálem IS vznikla podélná trhlina v izolaci a patrně i ŽB chodníku šířky až 0,7 mm. Trhlina je v celé délce dílce chodníku mezi dilatačními spárami.

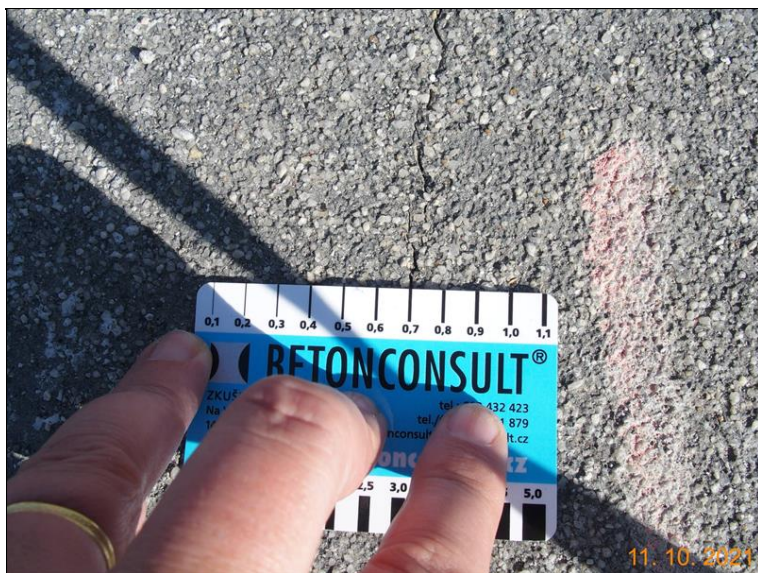
Podélná trhlina v izolaci chodníku v poli s poruchou vodovodu

V místě havárie vodovodu nad kanálem IS vznikla podélná trhlina v izolaci a patrně i ŽB chodníku šířky až 0,7 mm. Trhlina je v celé délce dílce chodníku mezi dilatačními spárami.

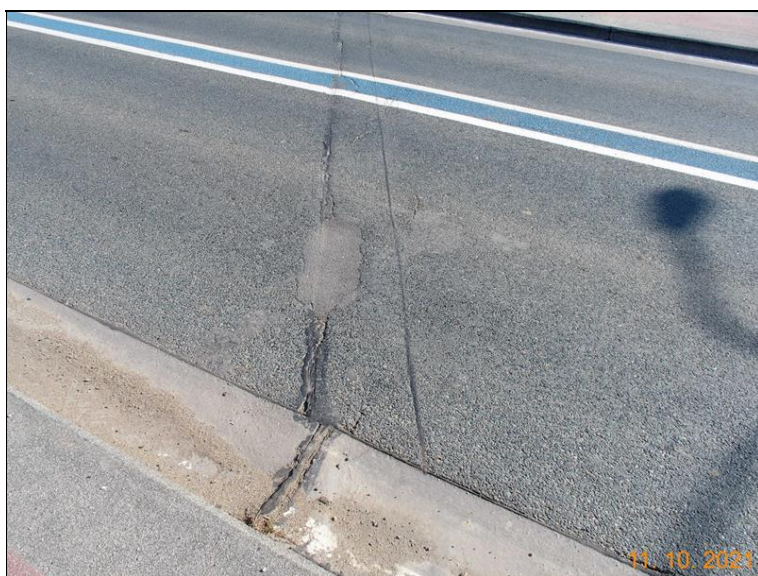
Dilatační spára vozovky nad OP1

Vzhledem k plošnému zamáčení líce OP1 v průběhu úniku vody lze předpokládat porušení izolace v místě napojení na mostní závěr na OP1. Poškozeny také zálivky dilatační spáry ve vozovce a chodnících.

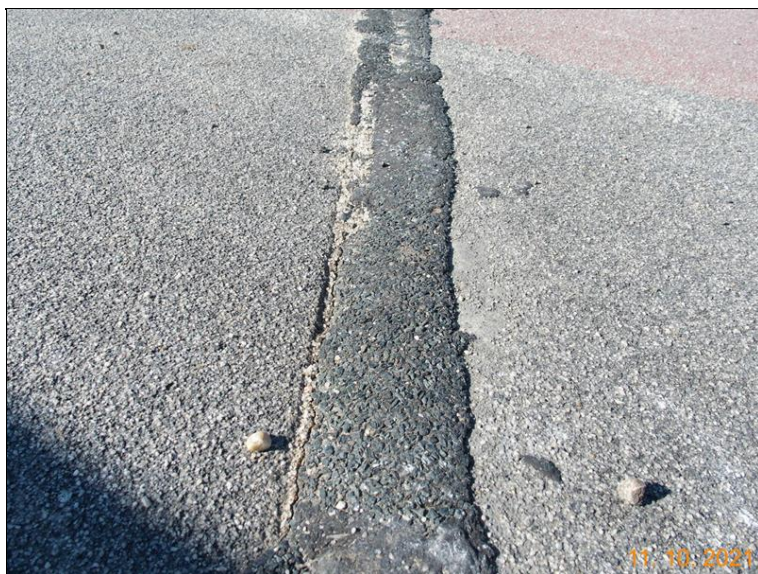
Dilatační spára chodníku nad OP1 vlevo

Vzhledem k plošnému zamáčení líce OP1 v průběhu úniku vody lze předpokládat porušení izolace v místě napojení na mostní závěr na OP1. Poškozeny také zálivky dilatační spáry ve vozovce a chodnících.

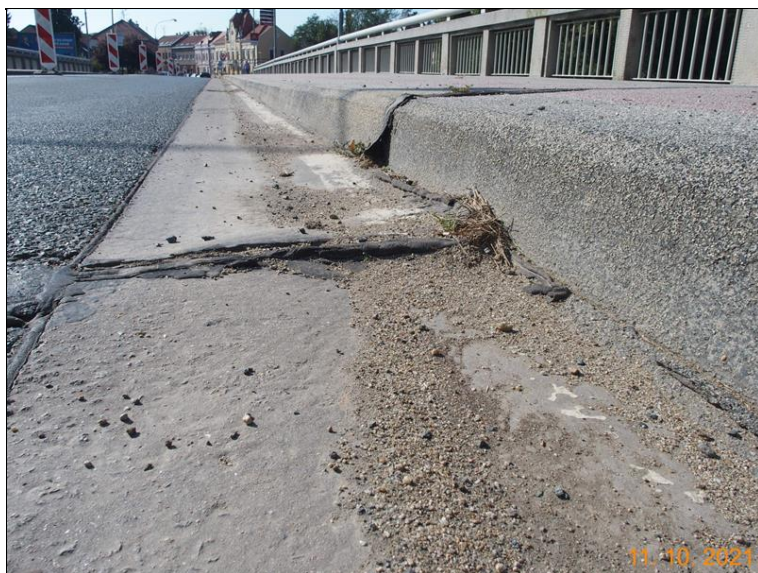
Dilatační spára vozovky nad OP1 vpravo

Vzhledem k plošnému zamáčení líce OP1 v průběhu úniku vody lze předpokládat porušení izolace v místě napojení na mostní závěr na OP1. Poškozeny také zálivky dilatační spáry ve vozovce a chodnících.
