Most 416-022

Most přes Jihlavu v Pohořelících

MIMOŘÁDNÁ PROHLÍDKA

Datum provedení prohlídky: 11.10.2021

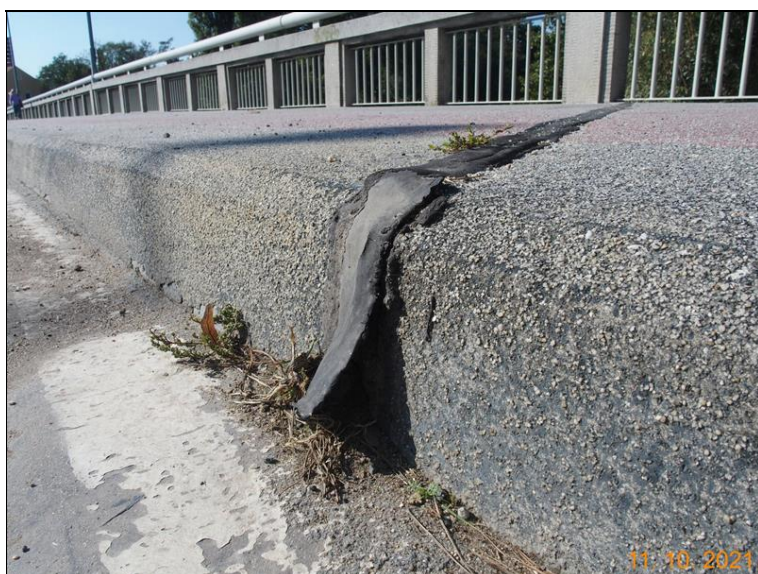
Dilatační spára chodníku nad OP1 vpravo

Vzhledem k plošnému zamáčení líce OP1 v průběhu úniku vody lze předpokládat porušení izolace v místě napojení na mostní závěr na OP1. Poškozeny také zálivky dilatační spáry ve vozovce a chodnících.

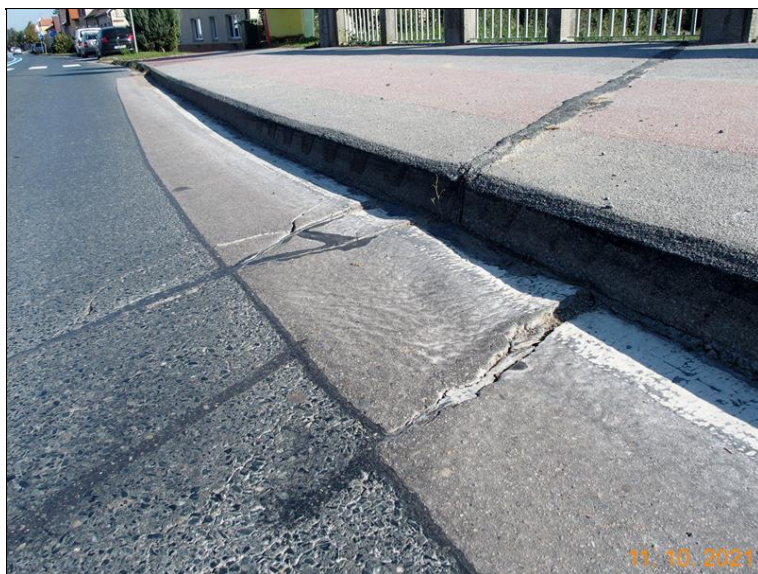
Dilatační spára vozovky nad OP1 vlevo

Vzhledem k plošnému zamáčení líce OP1 v průběhu úniku vody lze předpokládat porušení izolace v místě napojení na mostní závěr na OP1. Poškozeny také zálivky dilatační spáry ve vozovce a chodnících.

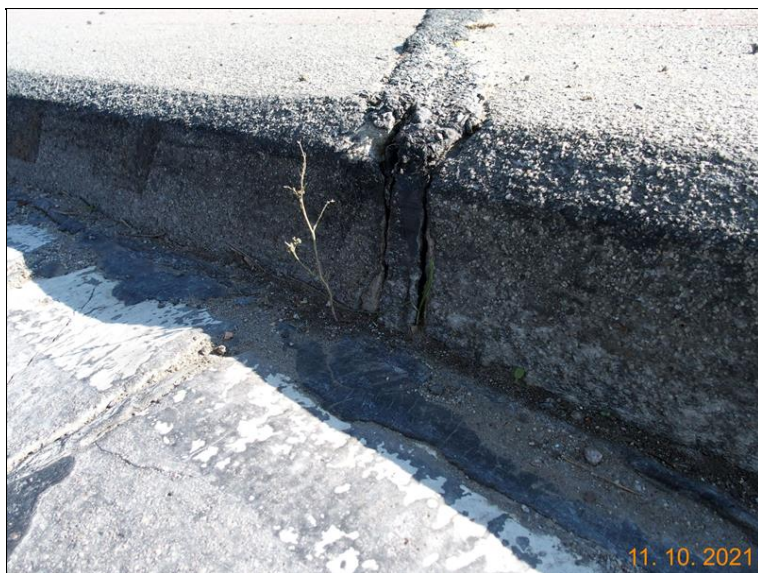
Dilatační spára chodníku nad OP1 vlevo

Vzhledem k plošnému zamáčení líce OP1 v průběhu úniku vody lze předpokládat porušení izolace v místě napojení na mostní závěr na OP1. Poškozeny také zálivky dilatační spáry ve vozovce a chodnících.

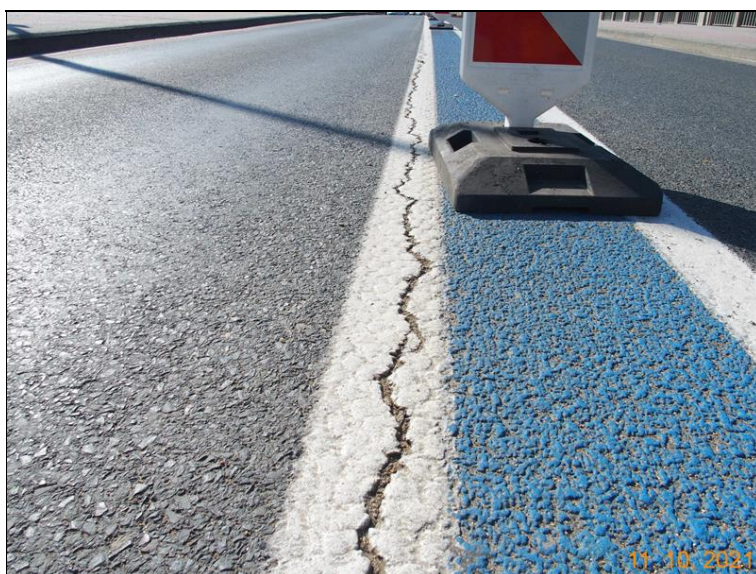
Podélná trhlina ve vozovce v 1. poli

Vozovka na mostě, zejména v 1. a 2. poli, byla v době havárie extrémě namáhána způsobem na který není konstruována. Došlo k vzniku výrazné trhliny v ose vozovky v šířce přes 10 mm a několika menších příčných trhlin.

| [5] 5 | Další část mostu | Pro zamezení dalších škod provést opravu veškerých poškozených zálivek a těsnění spár, trhliny ve vozovce zatěsnit asfaltovou zálivkou. |

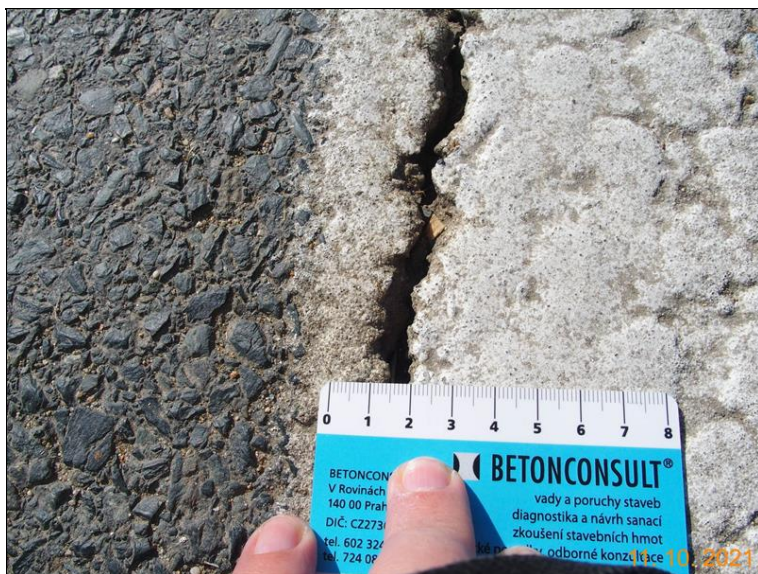
Podélná trhlina ve vozovce v 1. poli

Vozovka na mostě, zejména v 1. a 2. poli, byla v době havárie extrémě namáhána způsobem na který není konstruována. Došlo k vzniku výrazné trhliny v ose vozovky v šířce přes 10 mm a několika menších příčných trhlin.

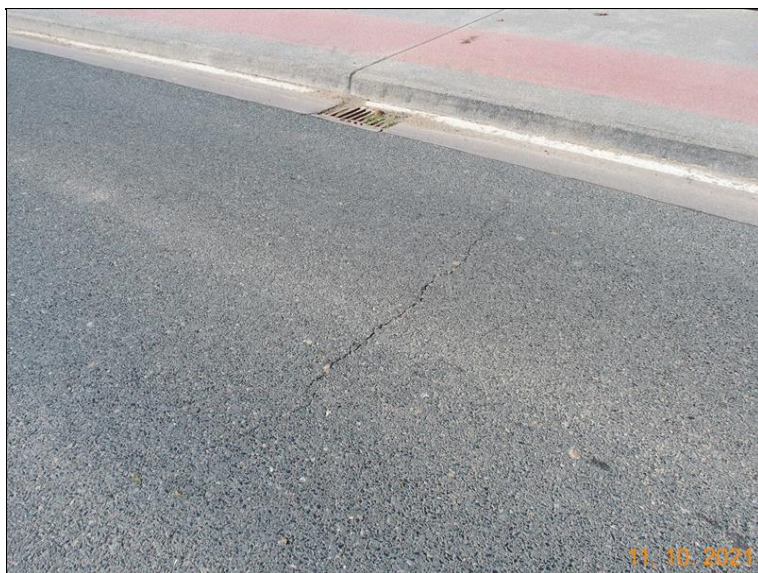
Příčná trhlina ve vozovce v 1. poli

Vozovka na mostě, zejména v 1. a 2. poli, byla v době havárie extrémě namáhána způsobem na který není konstruována. Došlo k vzniku výrazné trhliny v ose vozovky v šířce přes 10 mm a několika menších příčných trhlin.
