ČÁSTEČNÝ DIAGNOSTICKÝ PRŮZKUM (ČDG) A MIMOŘÁDNÁ PROHLÍDKA (MPM) ČÁSTÍ

mostu ev.č. 416-022 přes řeku Jihlavu
na sil.II/416 v obci Pohořelice

most Pohořelice

ev.č. 416-022

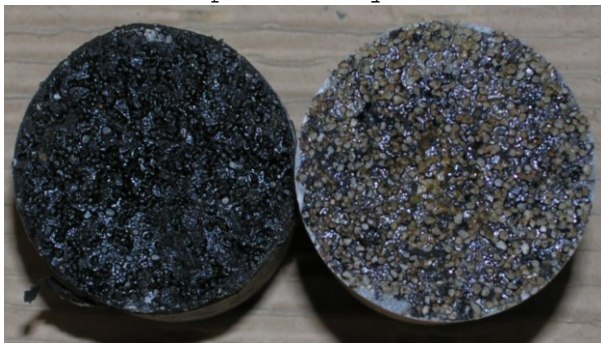
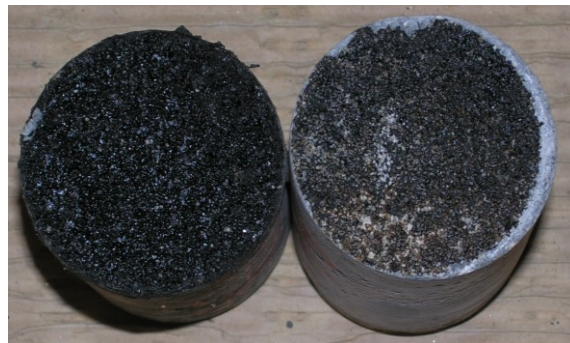
Obr. G20-01 a,b,c

Porucha A: Odtržení hydroizolace od pečetící vrstvy provedené na spádovém/vyrovnávacím cementovém betonu.

Detail porušení hydroizolace (vlevo) jejím odtržením od pečetící vrstvy provedené na spádovém/vyrovnávacím betonu (vždy vpravo),

– poškození zjištěno na vývrtech S3 (vlevo nahoře), S6 (vpravo nahoře), S7 (dole) a částečně S8 (viz obr. G20-03 níže).

Jediné řešení vzniklé situace, které vyloučí případné skryté vady způsobené havárií (a které není možné z podstaty zcela odhalit ani vyloučit), je celková výměna vrstev vozovky včetně hydroizolace (spádový/vyrovňovací beton je možné ponechat). Dále výměna přímo-pochůzní hydroizolace TARCO chodníků. Zbytková voda v podchodníkových prostorech a vlhkost v pórech se budou v konstrukci ještě nějakou dobu zdržovat. Domníváme se, že nezpůsobí konstrukci vážné škody okamžitě.

Proto doporučujeme do 2 let provést tuto velkou opravu. Do té doby pečlivě v rámci pravidelných běžných prohlídek kontrolovat vývoj stavu závad a poruch.

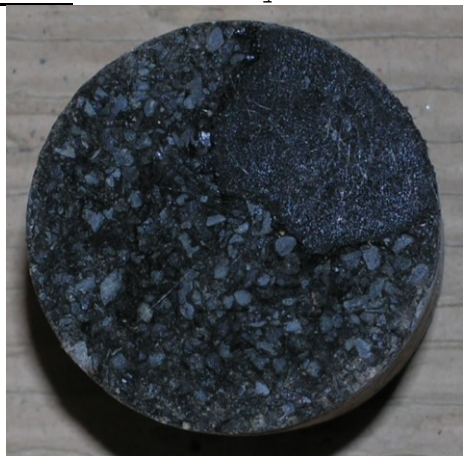
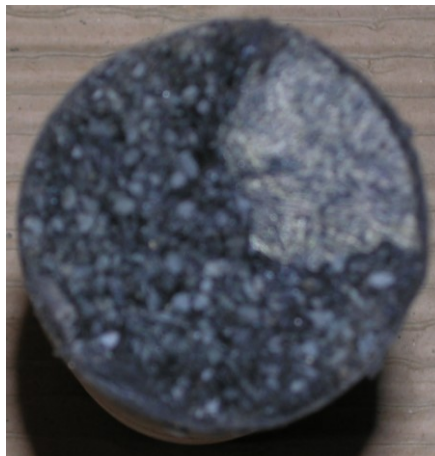
Obr. G20-02

Porucha B: Porušení hydroizolace ve své hmotě.

Detail porušení hydroizolace (vlevo pod asfaltovými vrstvami, vpravo na spádovém/vyrovnávacím betonu) ve své hmotě.

– poškození zjištěno na vývrtnu S5, viz protokol 1541.15/2022.

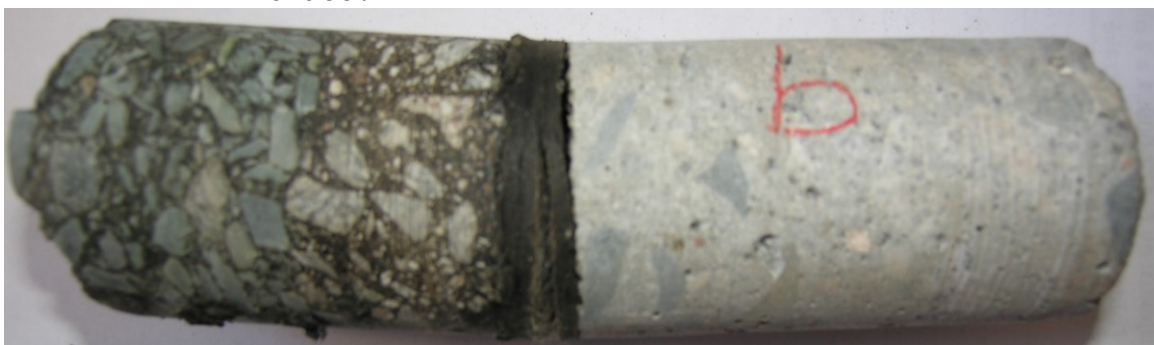
Obr. G20-03

Porucha A/B: Kombinace předchozích dvou způsobů porušení hydroizolace.

Detail kombinovaného porušení hydroizolace,

– poškození zjištěno na vývrtnu S8, viz protokol 1541.18/2022.

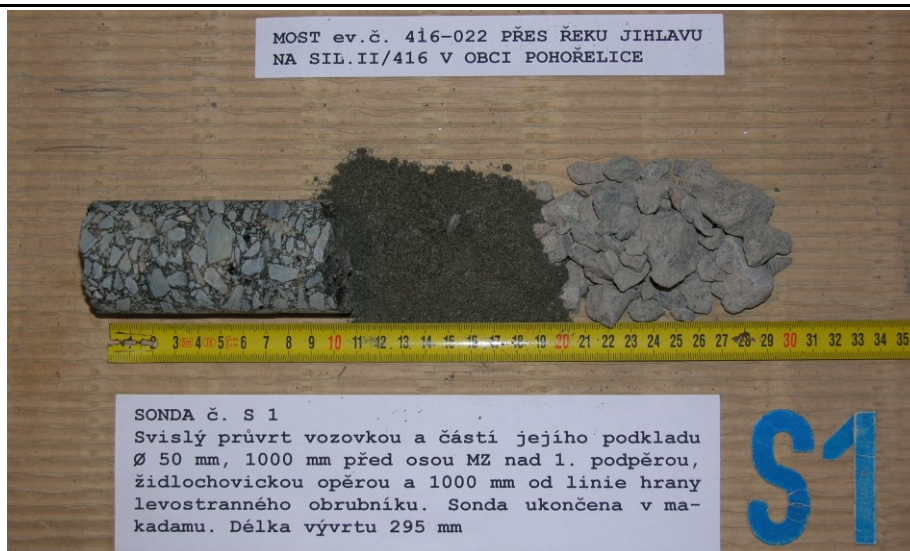
Obr. G20-1: **SONDA č. S1. Svislý průvrt vozovkou a částí jejího podkladu Ø50/100 mm, 1000 mm před osou MZ nad 1. podpěrrou, židlochovickou opěrrou a 1000 mm od linie hrany levostranného obrubníku. Sonda ukončena v makadamu. Délka vývrtu 295 mm.**

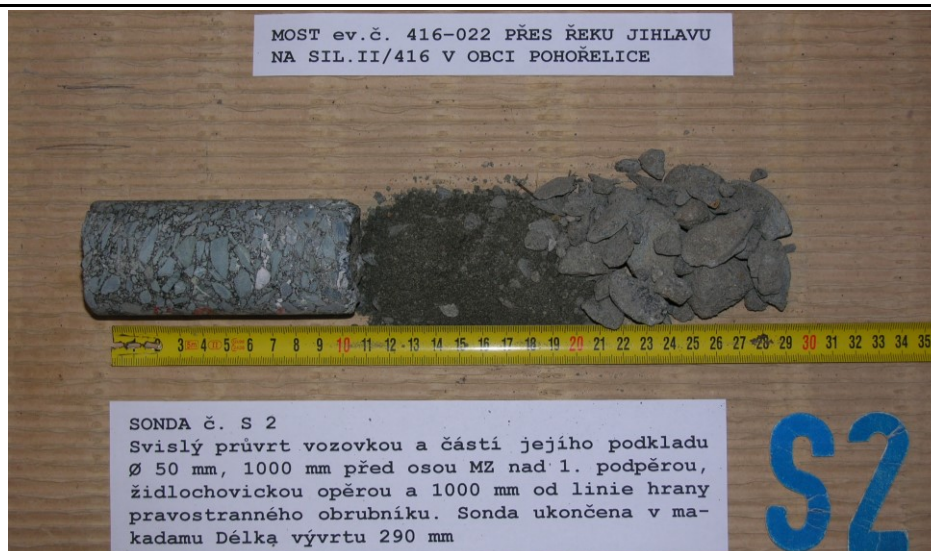
Obr. G20-2: **SONDA č. S2. Svislý průvrt vozovkou a částí jejího podkladu Ø50/100 mm, 1000 mm před osou MZ nad 1. podpěrrou, židlochovickou opěrrou a 1000 mm od linie hrany pravostranného obrubníku. Sonda ukončena v makadamu. Délka vývrtu 290 mm.**

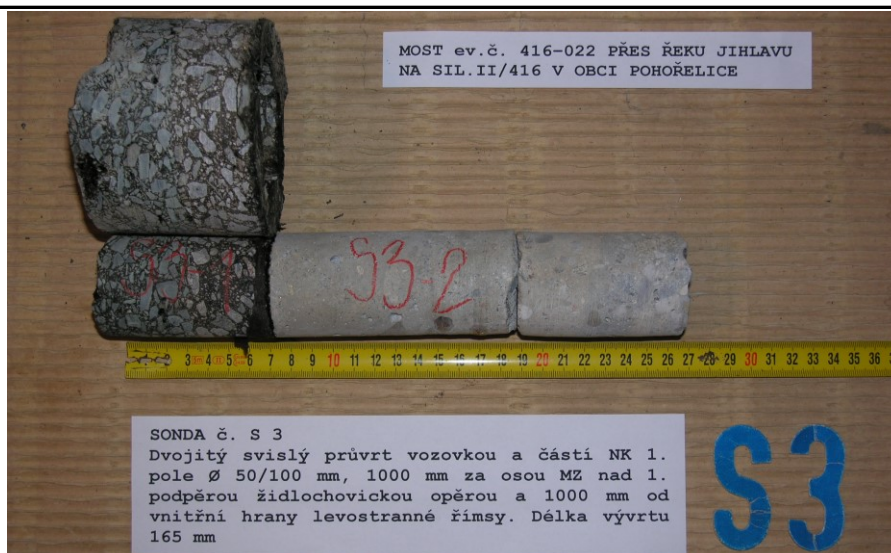
Obr. G20-3: **SONDA č. S3. Dvojitý svislý průvrt vozovkou a částí NK 1. pole Ø50/100 mm, 1000 mm za osou MZ nad 1. podpěrrou, židlochovickou opěrrou a 1000 mm od vnitřní hrany levostranné římsy. Délka vývrtu 265 mm (na fotografii uvedeno chybně). Hydroizolace odtržena od pečetíci vrstvy.**

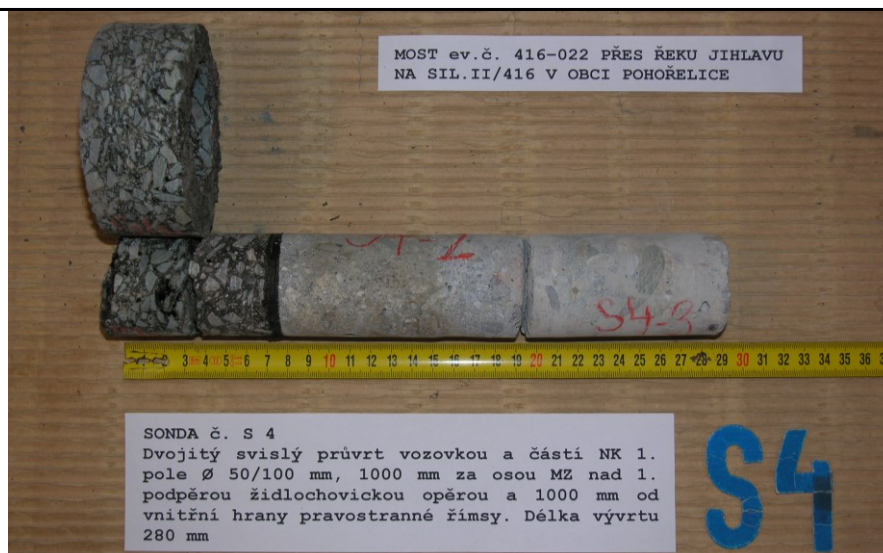
Obr. G20-4: **SONDA č. S4. Dvojitý svislý průvrt vozovkou a částí NK 1. pole Ø50/100 mm, 1000 mm za osou MZ nad 1. podpěrrou, židlochovickou opěrrou a 1000 mm od vnitřní hrany pravostranné římsy. Délka vývrtu 280 mm. Hydroizolace není poškozena.**

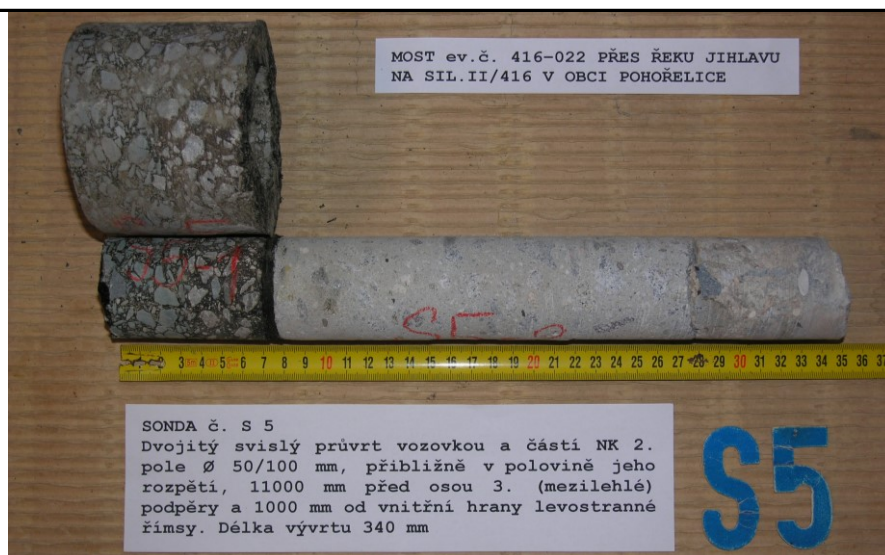
Obr. G20-5: **SONDA č. S5. Dvojitý svislý průvrt vozovkou a částí NK 2. pole Ø50/100 mm, přibližně v polovině jeho rozpětí, 11000 mm před osou třetí, mezilehlé podpěry a 1000 mm od vnitřní hrany levostranné římsy. Délka vývrtu 340 mm. Hydroizolace poškozena vodorovnou trhlinou ve své hmotě.**

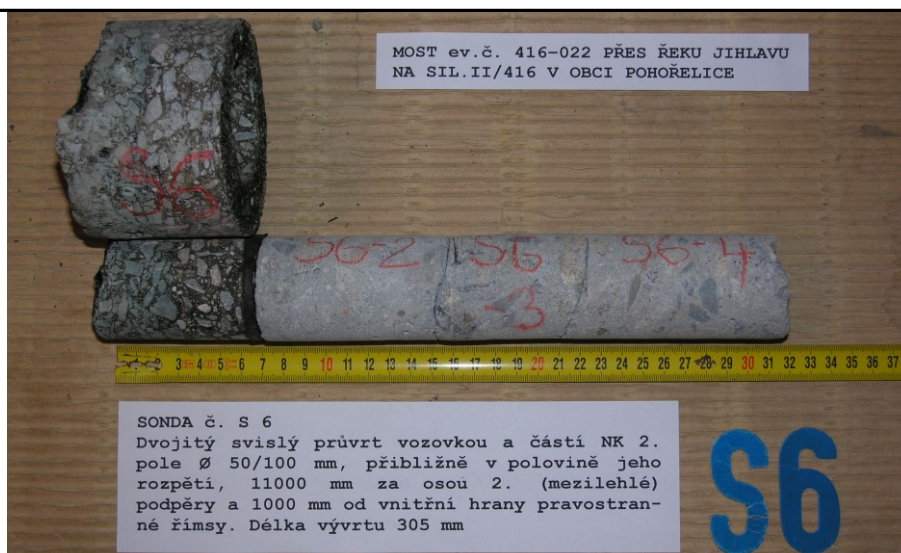
Obr. G20-6: **SONDA č. S6. Dvojitý svislý průvrt vozovkou a částí NK 2. pole Ø50/100 mm, přibližně v polovině jeho rozpětí, 11000 mm za osou druhé, mezilehlé podpěry a 1000 mm od vnitřní hrany pravostranné římsy. Délka vývrtu 305 mm. Hydroizolace odtržena od pečetíci vrstvy.**

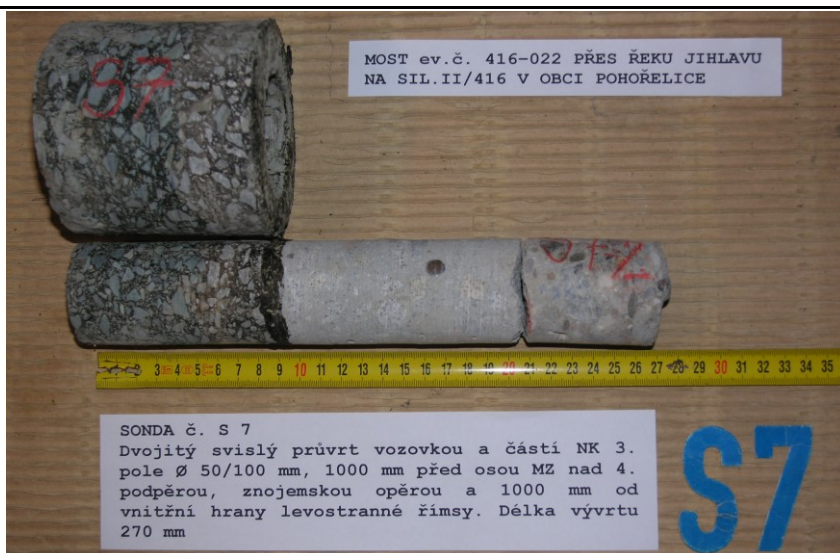
Obr. G20-7: **SONDA č. S7. Dvojitý svislý průvrt vozovkou a částí NK 3. pole Ø50/100 mm, 1000 mm před osou MZ nad 4. podpěrrou, znojemskou opěrrou a 1000 mm od vnitřní hrany levostranné římsy. Délka vývrtu 270 mm. Hydroizolace odtržena od pečetíci vrstvy.**

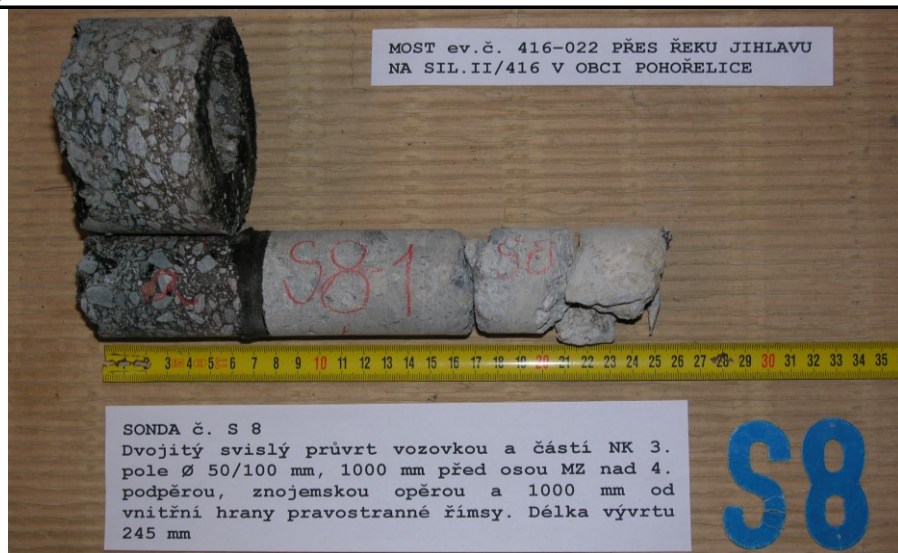
Obr. G20-8: **SONDA č. S8. Dvojitý svislý průvrt vozovkou a částí NK 3. pole Ø50/100 mm, 1000 mm před osou MZ nad 4. podpěrrou, znojemskou opěrrou a 1000 mm od vnitřní hrany pravostranné římsy. Délka vývrtu 245 mm. Hydroizolace poškozena částečně v mezivrstvě a částečně odtržena od pečetící vrstvy.**

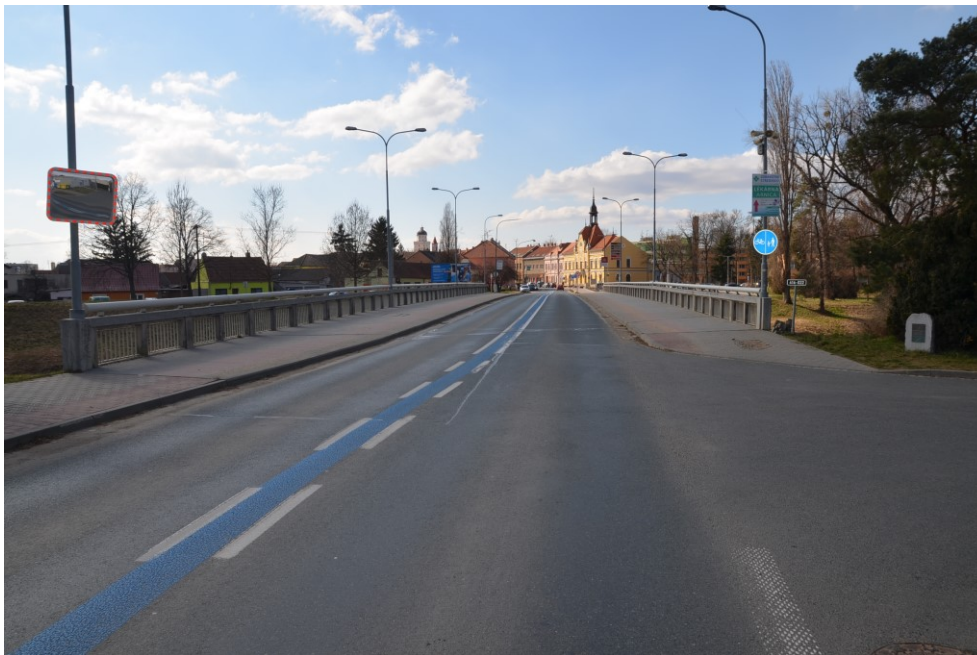
Obr.G19-01 **Průhled vozovkou na mostě. Pohled ve směru staničení, od Židlochovic ke Znojmu,**

- vozovka na předmostí a na začátku mostu, kde byly zaznamenány největší poruchy v době havárie (vzednutí části vozovky), již větší poruchy nevykazuje.

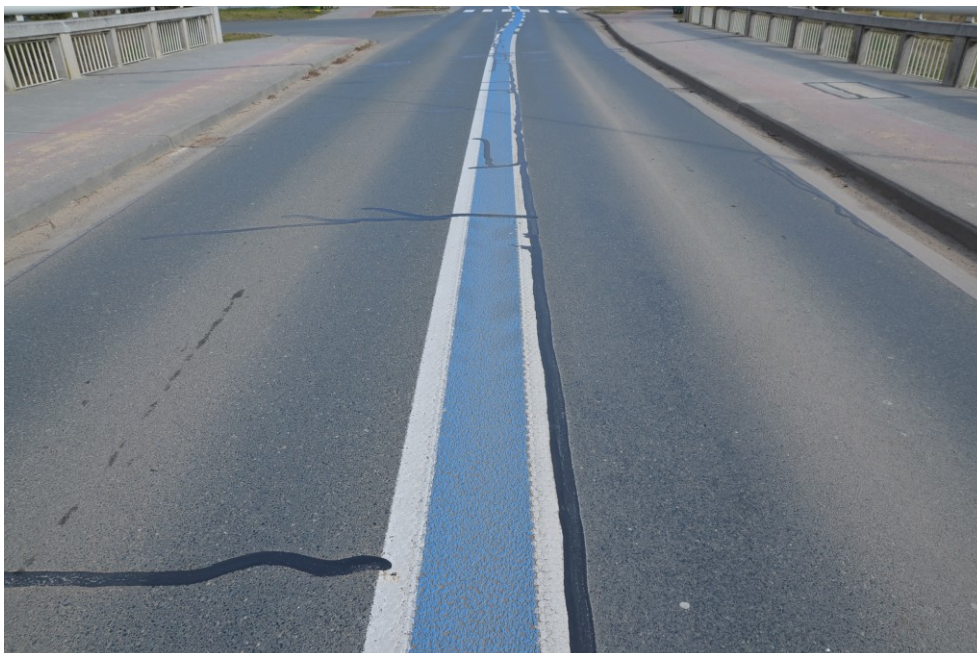
Obr.G19-02 **Vozovka v prvním poli mostu. Pohled proti směru staničení, od Znojma k Židlochovicím a dolů,**

- vozovka na předmostí a na začátku mostu, kde byly zaznamenány největší poruchy v době havárie (vzednutí části vozovky), již větší poruchy nevykazuje,
- pracovní spáry a trhliny ve vozovce prvního pole byly po havárii zality zálivkou z modifikovaného asfaltu.

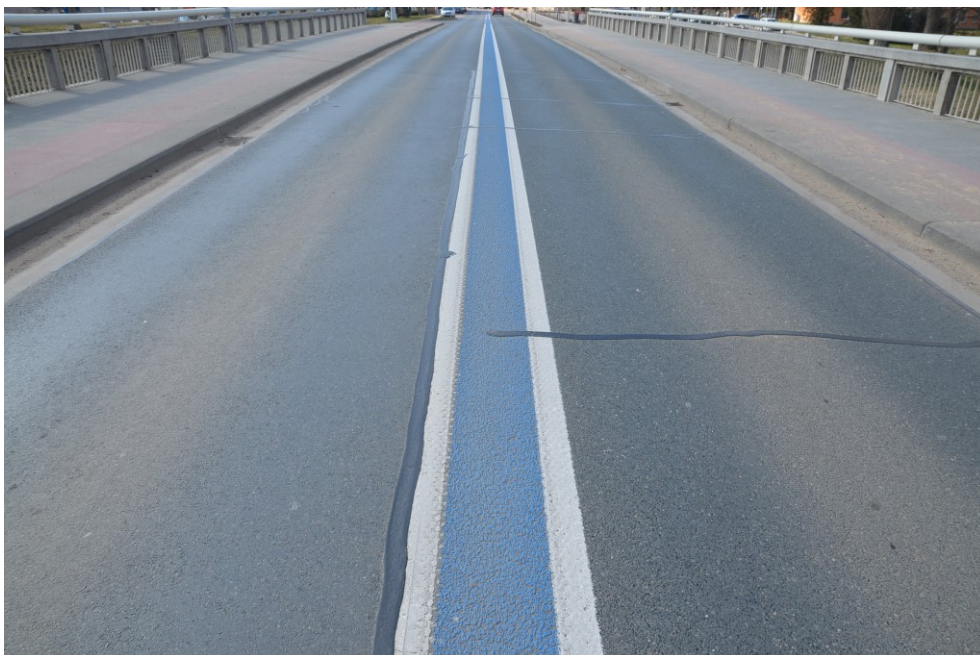
Obr.G19-03 **Vozovka na druhém poli mostu. Pohled ve směru staničení, od Židlochovic ke Znojmu a dolů,**
- pracovní spáry a trhliny ve vozovce druhého pole byly po havárii zality zálivkou z modifikovaného asfaltu.

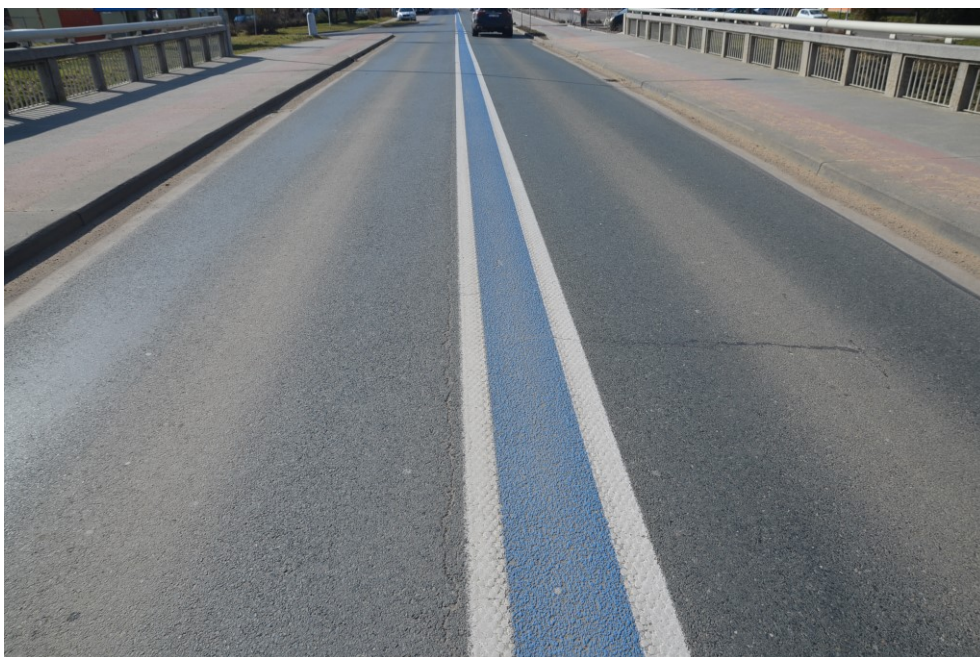
Obr.G19-04 **Vozovka na třetím poli mostu. Pohled ve směru staničení, od Židlochovic ke Znojmu a dolů,**
- pracovní spáry a trhliny ve vozovce třetího pole nebyly po havárii zality zálivkou z modifikovaného asfaltu.

6.1.1 Provést opravy vozovky zalitím spár a trhlin také ve třetím mostním poli.

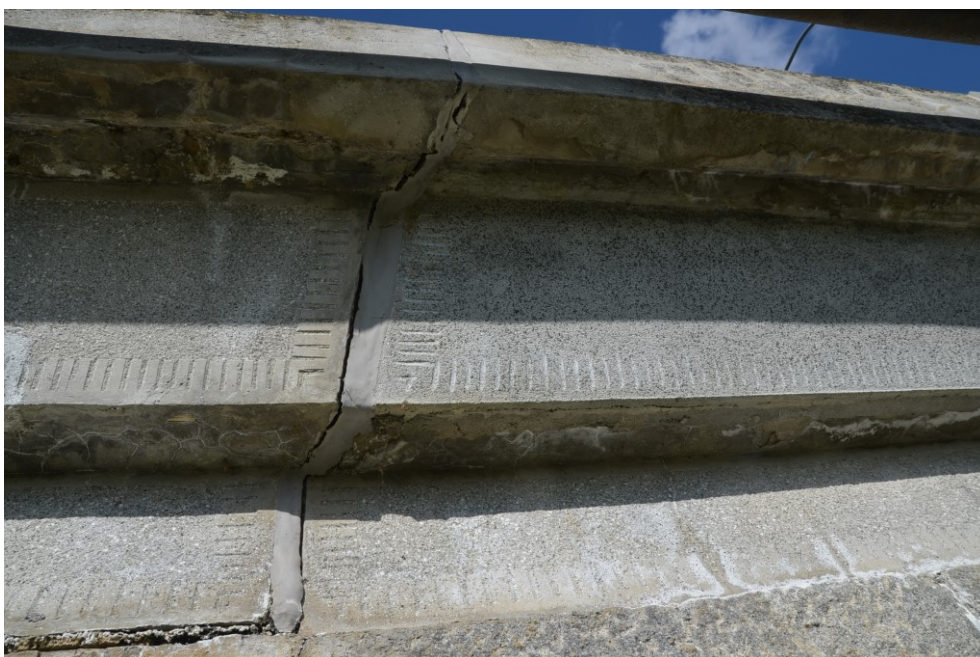
Obr.G19-05 **Závěrná zeď první podpěry, židlochovické opěry (vpravo) a začátek nosné konstrukce (vlevo). Pohled zleva doprava (proti vodě),**

- pružný materiál těsnící dilatační spáru je odtržen od závěrné zdi/nosné konstrukce.

6.1.2 Pružným materiálem utěsnit (nebo přetěsnit) také netěsné spáry v chodnicích, případně spáry mezi jejich krytem a parapetními zídkami či sloupky zábradlí.

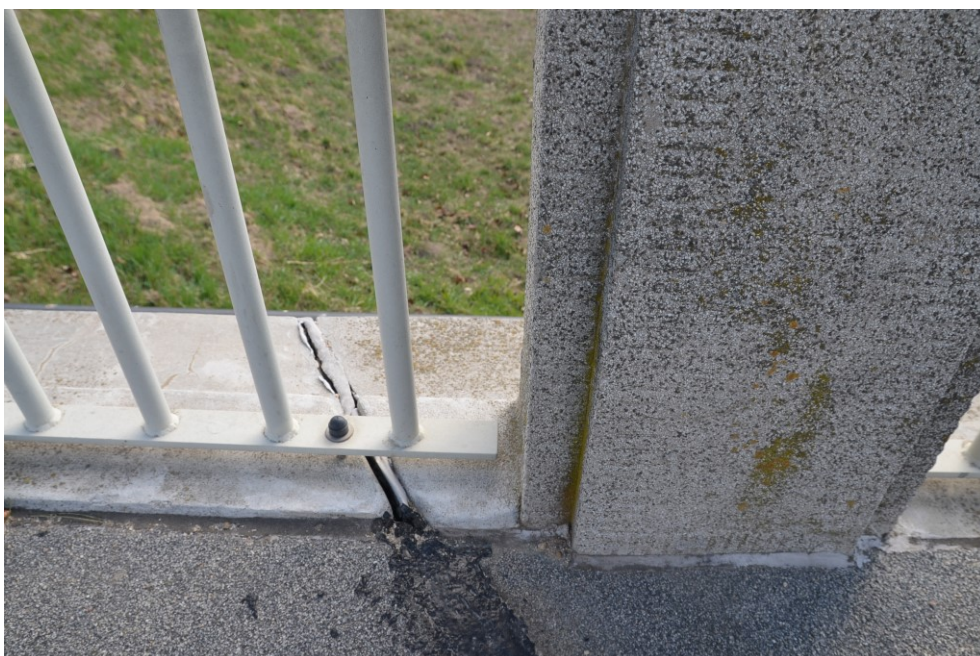
Obr.G19-06 **Temeno levostranné římsy nad závěrnou zdí první podpěry, židlochovické opěry (vlevo) a nad začátkem nosné konstrukce (vpravo). Pohled zprava doleva (po vodě) a dolů,**

- pružný materiál těsnící dilatační spáru je odtržen od římsy nad závěrnou zdí i nad nosnou konstrukcí.

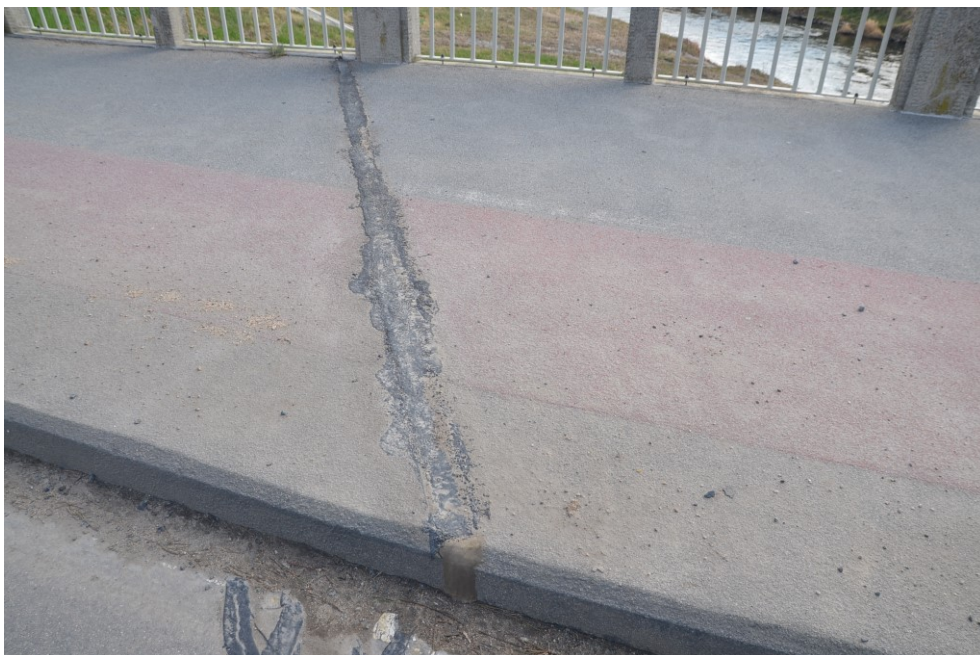
Obr.G19-07 **Levostranný chodník v místě předpokládaného mostního závěru nad první podpěrrou, židlochovickou opěrou. Pohled zprava doleva (po vodě) a dolů,**

- mostní závěr je podpovrchový, dilatační spára v povrchu chodníku je zalita modifikovaným asfaltem.

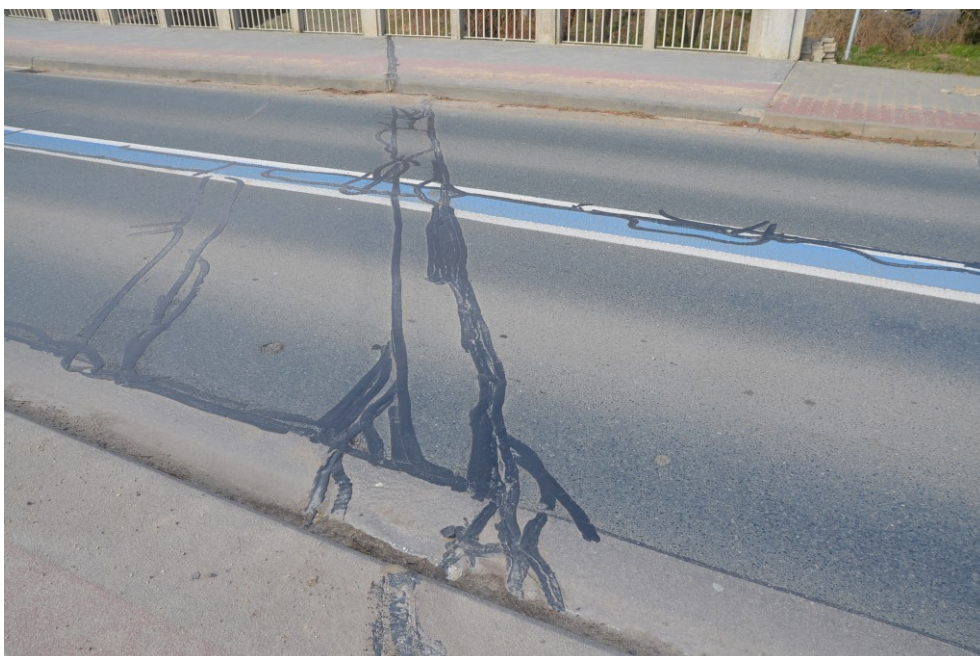
Obr.G19-08 **Vozovka v místě předpokládaného mostního závěru nad první podpěrrou, židlochovickou opěrou. Pohled zleva doprava (proti vodě) a dolů,**

- mostní závěr je podpovrchový, dilatační spára v povrchu vozovky, stejně jako množství poruch v okolí ve formě trhlin a některé pracovní spáry, jsou zality modifikovaným asfaltem.

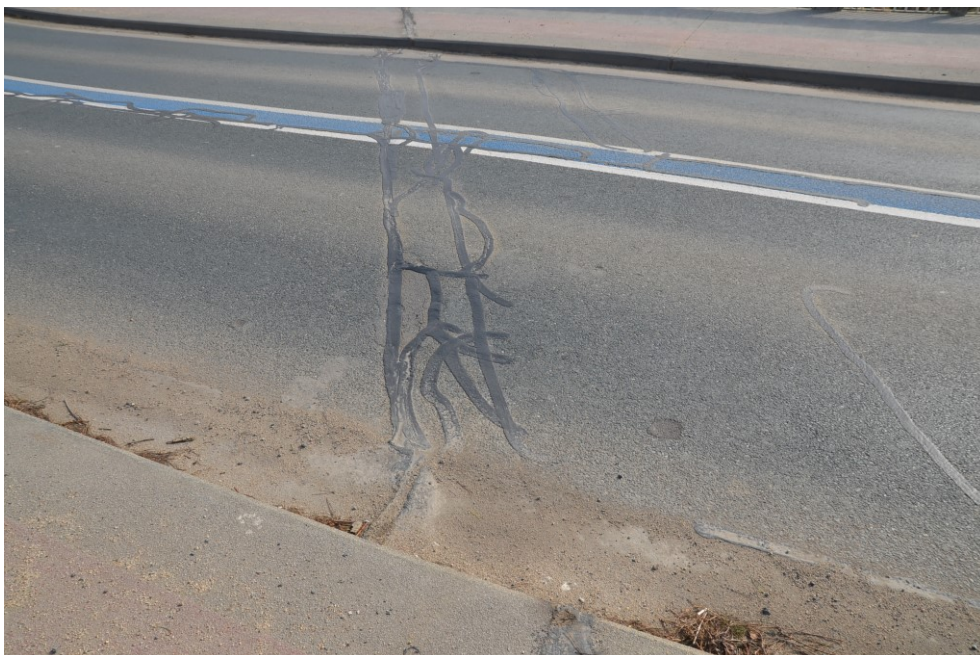
Obr.G19-09 **Vozovka v místě předpokládaného mostního závěru nad první podpěrou, židlochovickou opěrou. Pohled zprava doleva (po vodě) a dolů,**

- mostní závěr je podpovrchový, dilatační spára v povrchu vozovky, stejně jako množství poruch v okolí ve formě trhlin a některé pracovní spáry, jsou zalaty modifikovaným asfaltem,
- odvodňovací proužek při pravém okraji vozovky znečištěn.

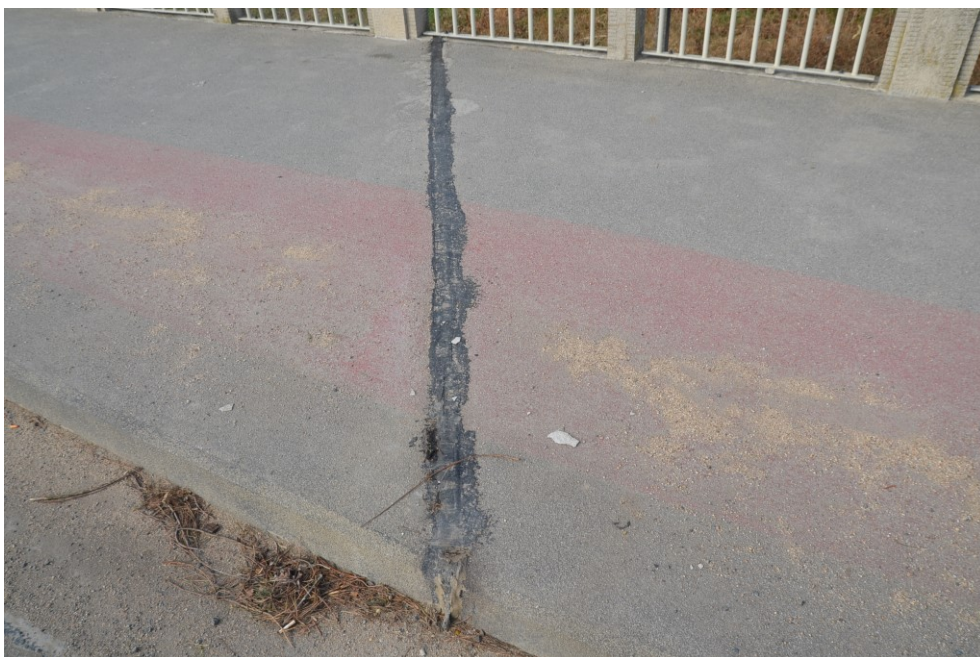
Obr.G19-10 **Pravostranný chodník v místě předpokládaného mostního závěru nad první podpěrou, židlochovickou opěrou. Pohled zleva doprava (proti vodě) a dolů,**

- mostní závěr je podpovrchový, dilatační spára v povrchu chodníku je zalata modifikovaným asfaltem.

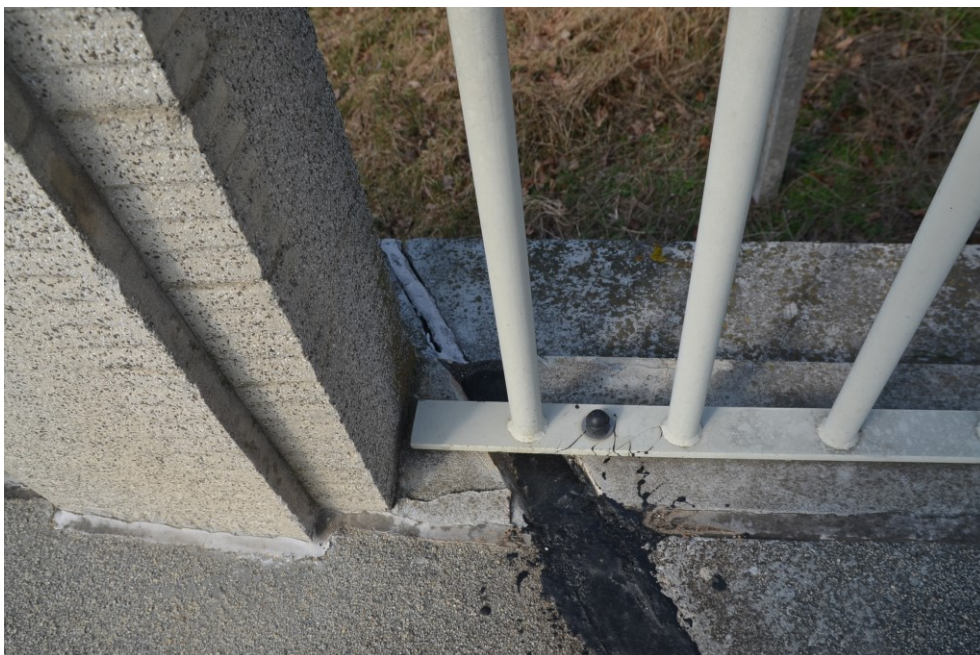
Obr.G19-11 **Temeno pravostranné řimsy nad závěrnou zdí první podpěry, židlochovické opěry (vpravo) a nad začátkem nosné konstrukce (vlevo). Pohled zleva doprava (proti vodě) a dolů,**

- pružný materiál těsnící dilatační spáru je odtržen od řimsy nad závěrnou zdí i nad nosnou konstrukcí.

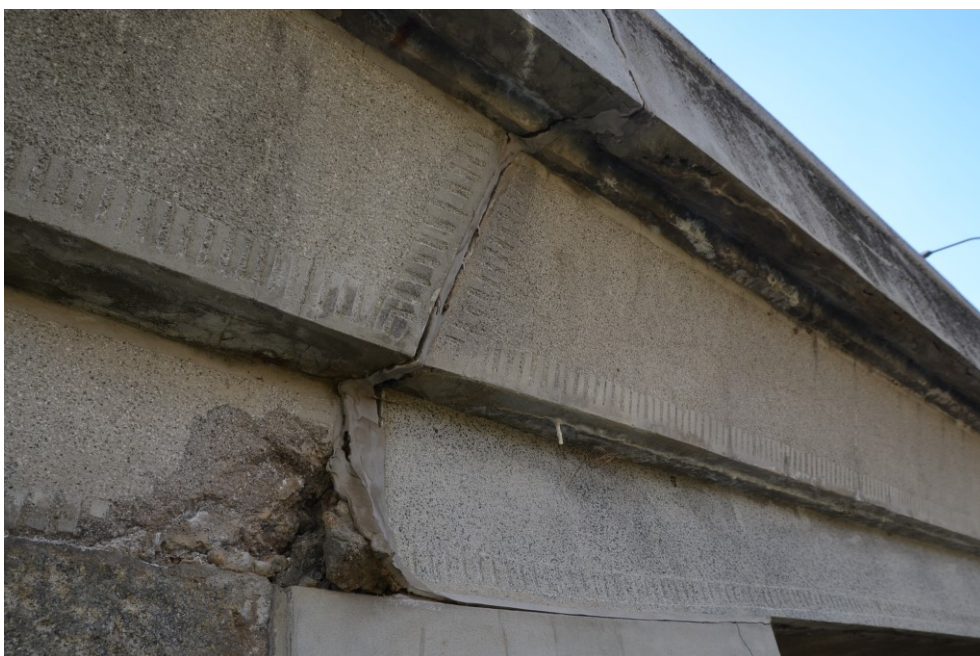
Obr.G19-12 **Závěrná zeď první podpěry, židlochovické opěry (vlevo) a začátek nosné konstrukce (vpravo). Pohled zprava doleva (po vodě) a ve směru staničení,**

- pružný materiál těsnící dilatační spáru je odtržen od závěrné zdi i od nosné konstrukce,
- závěrná zeď v dolní části poškozena.

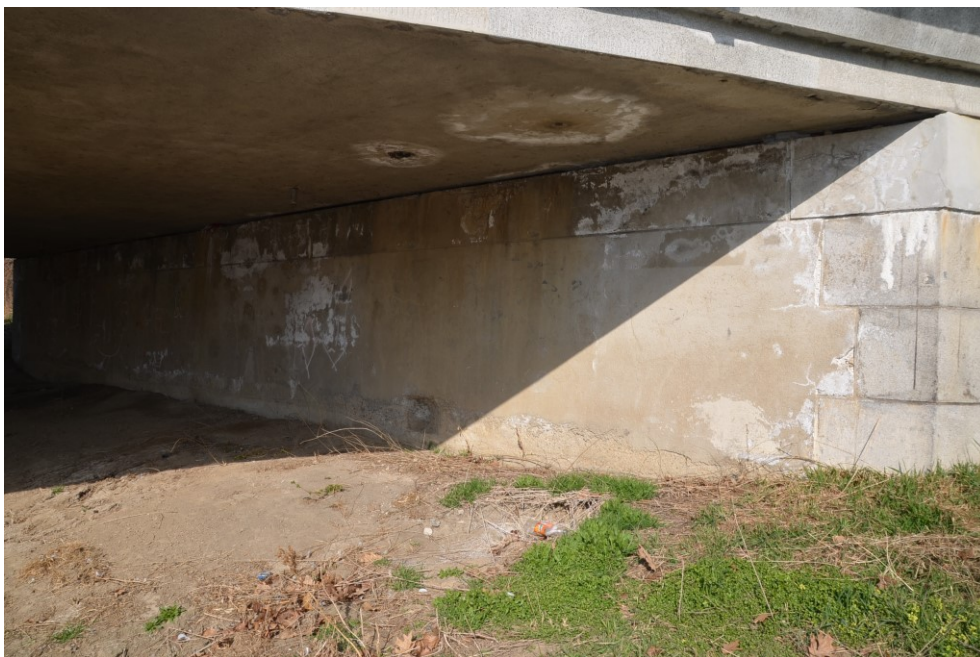
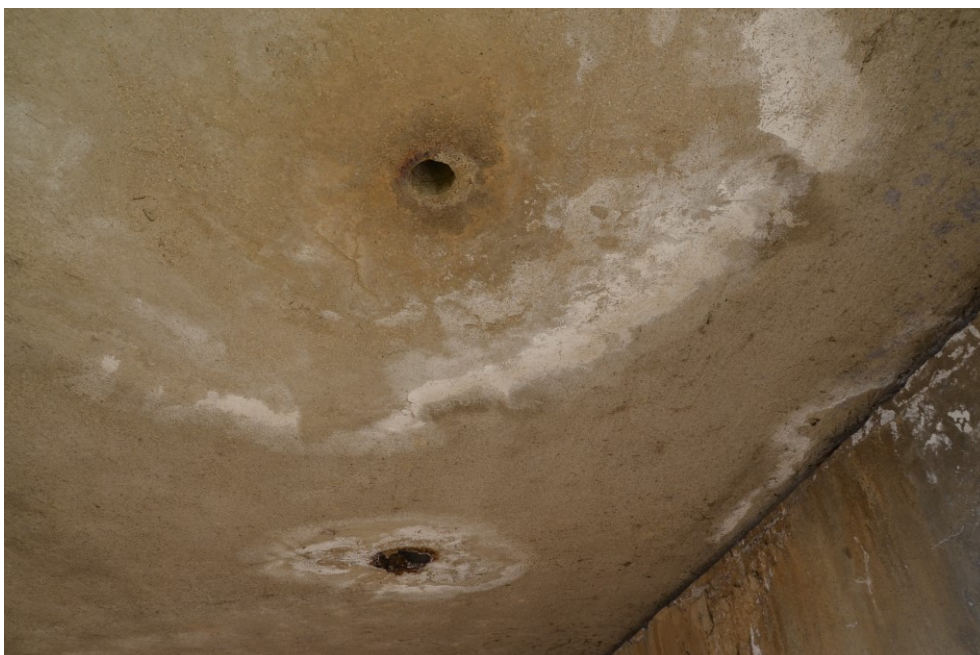
Obr.G19-13 **Líc první podpěry, židlochovické opěry a část podhledu nosné konstrukce v prvním poli. Pohled zleva doprava (proti vodě) a proti směru staničení,**

- rozsáhlé stopy po zamáčení líce opěry i podhledu nosné konstrukce,
- líc opěry při havárii rozsáhle zamáčela voda pronikající přes mostní závěr a úložnou spáru, podhled nosné konstrukce rozsáhle zamáčen v okolí chybějící okapové trubičky hydroizolace (blíže k okraji NK) a v okolí zaslepené odpadní trouby původního mostního odvodňovače (dále od okraje NK), viz obr. G19-14.

Obr.G19-14 **Podhled levého okraje nosné konstrukce na začátku prvního pole. Pohled zleva doprava (proti vodě), proti směru staničení a vzhůru,**

- viz obr. G19-13.

- 6.1.4 Alespoň provizorně (do doby velké opravy) osadit chybějící odpadní trouby některých mostních odvodňovačů a některé chybějící okapové trubičky hydroizolace, aby nebyl v jejich okolí nadměrně zamáčen podhled nosné konstrukce.

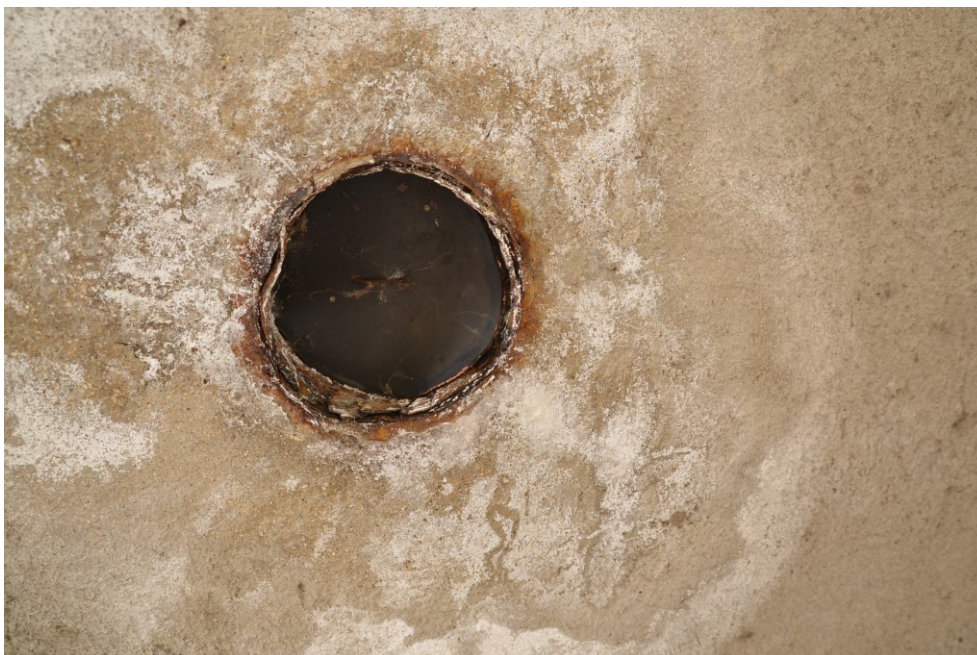
Obr.G19-15 **Detail utěsnění odpadní trouby původního levostranného mostního odvodňovače na začátku prvního mostního pole. Pohled vzhůru.**

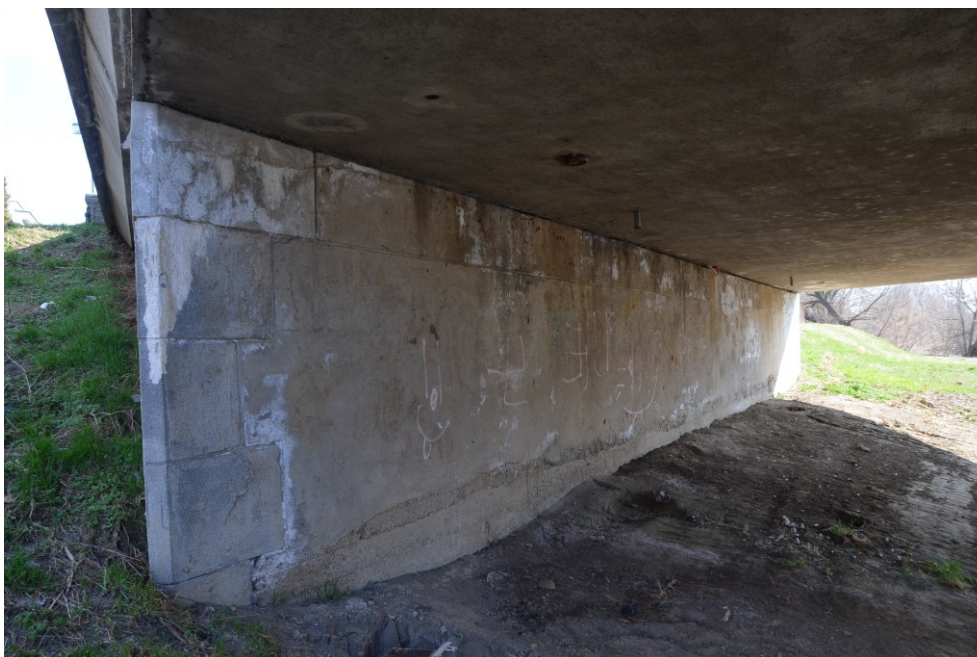
Obr.G19-16 **Líc první podpěry, židlochovické opěry a část podhledu nosné konstrukce v prvním poli. Pohled proti směru staničení a zprava doprava (po vodě),**

- rozsáhlé stopy po zamáčení líce opěry i podhledu nosné konstrukce,
- líc opěry při havárii rozsáhle zamáčela voda pronikající přes mostní závěr a úložnou spáru, podhled nosné konstrukce rozsáhle zamáčen v okolí chybějící okapové trubičky hydroizolace (blíže k okraji NK) a v okolí zaslepené odpadní trouby původního mostního odvodňovače (dále od okraje NK).

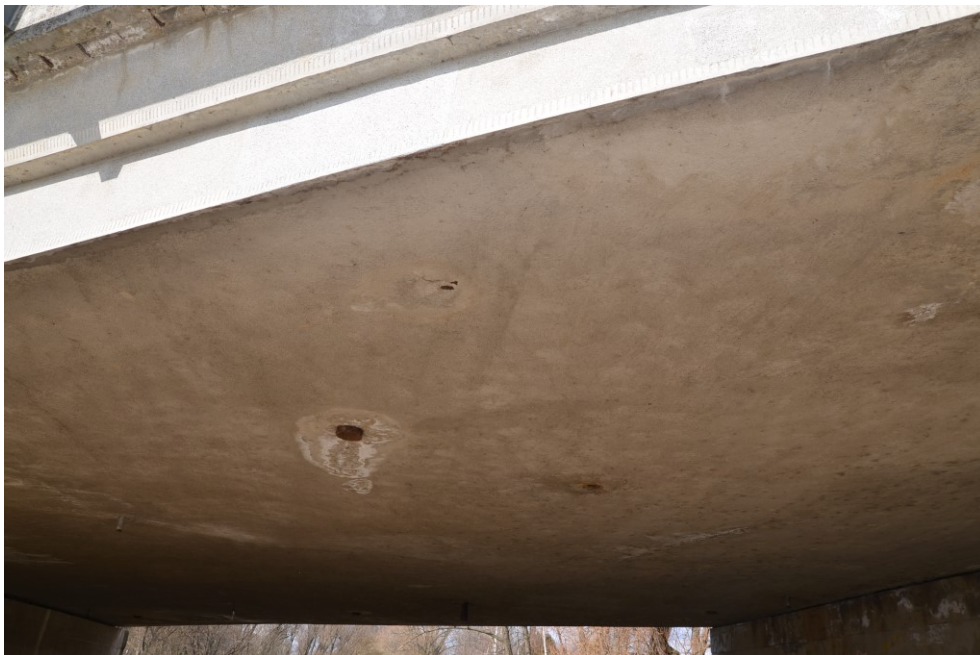
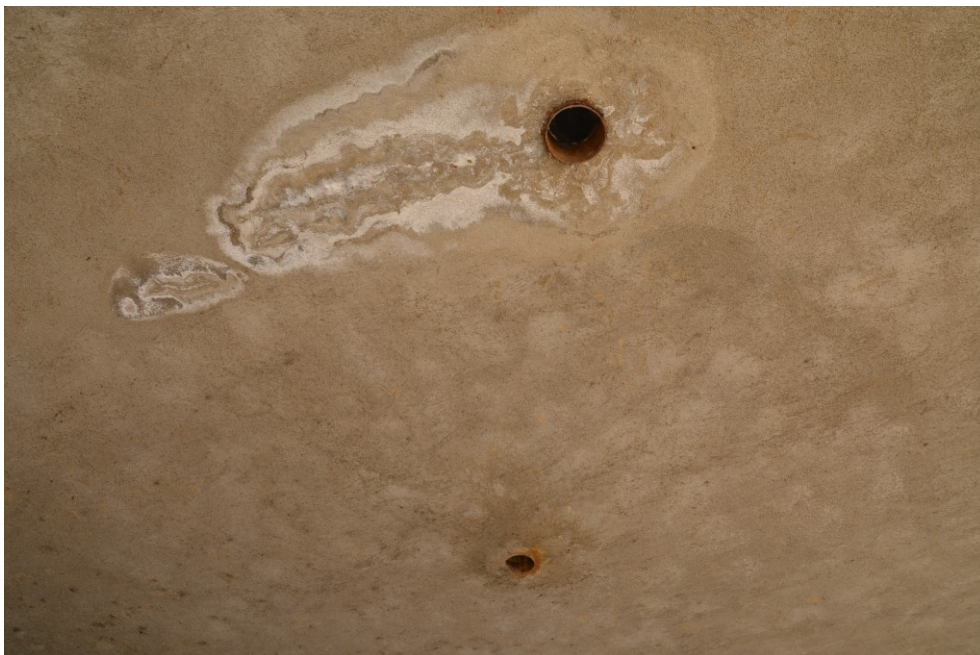
Obr.G19-17 Část podhledu nosné konstrukce v prvním poli. Pohled zleva doprava (proti vodě),

- rozsáhlé stopy po zamáčení podhledu nosné konstrukce,
- podhled nosné konstrukce nejvýrazněji zamáčen v okolí zaslepené odpadní trouby původního mostního odvodňovače. Blíže k první opěře (na obr. vpravo) a dále od okraje NK chybějící odpadní trouba stávajícího mostního odvodňovače, viz obr. G19-18.

Obr.G19-18 Detail části podhledu nosné konstrukce v prvním poli. Pohled proti směru staničení a vzhůru,

- rozsáhlé stopy po zamáčení podhledu nosné konstrukce,
- viz obr. G19-17.

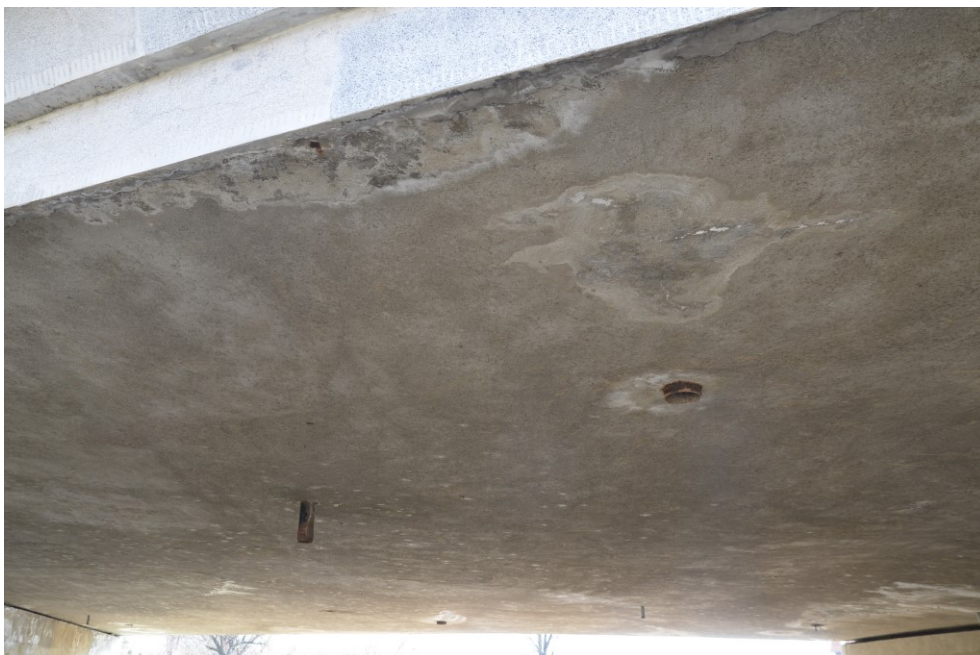
Obr.G19-19 Část podhledu nosné konstrukce v prvním poli. Pohled zprava doleva (po vodě),

- rozsáhlé stopy po zamáčení podhledu nosné konstrukce,
- podhled nosné konstrukce nejvýrazněji zamáčen v okolí zaslepené odpadní trouby původního mostního odvodňovače a na pravém okraji.

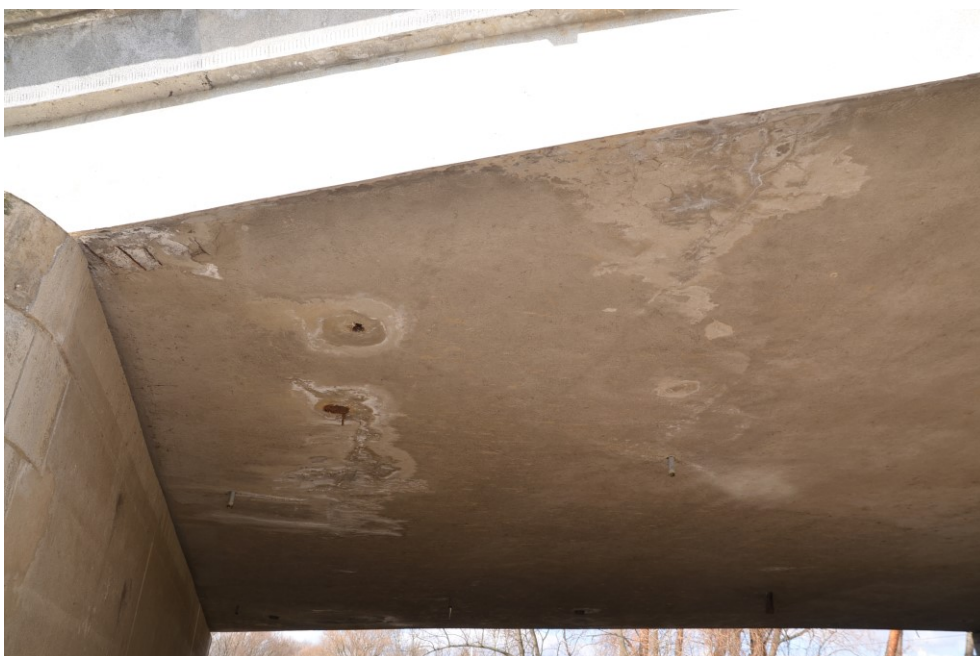
Obr.G19-20 Část podhledu nosné konstrukce v prvním poli. Pohled zleva doprava (proti vodě),

- rozsáhlé stopy po zamáčení podhledu nosné konstrukce,
- podhled nosné konstrukce nejvýrazněji zamáčen na svém levém okraji, v okolí chybějící okapové trubičky hydroizolace a v okolí zaslepené odpadní trouby původního mostního odvodňovače (dále od okraje NK).

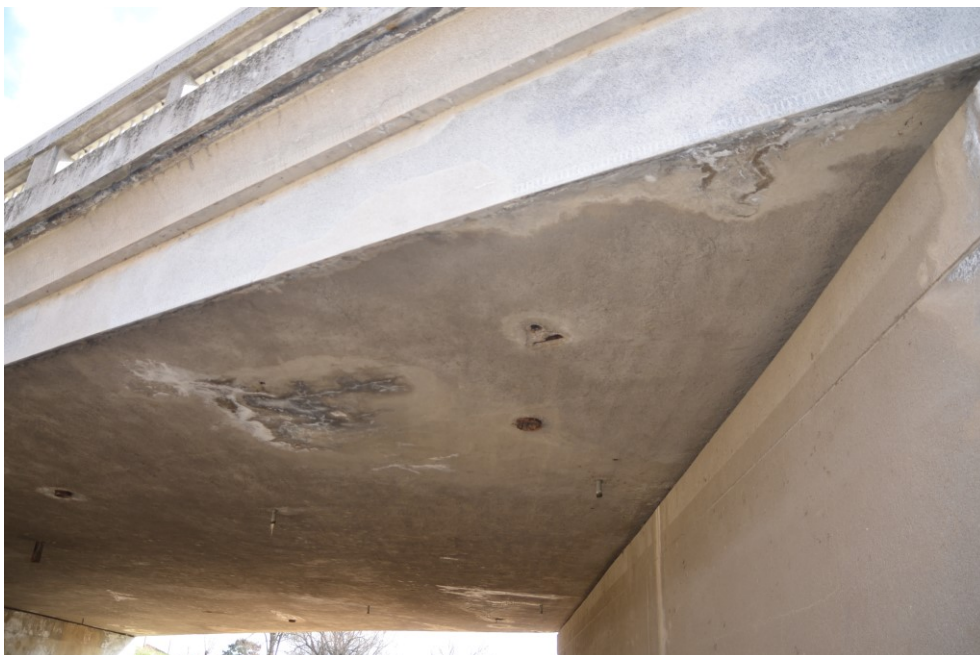
Obr.G19-21 Část podhledu nosné konstrukce v prvním poli. Pohled zprava doleva (po vodě),

- rozsáhlé stopy po zamáčení podhledu nosné konstrukce,
- podhled nosné konstrukce nejvýrazněji zamáčen pod chodníkem, viz obr. G19-22.

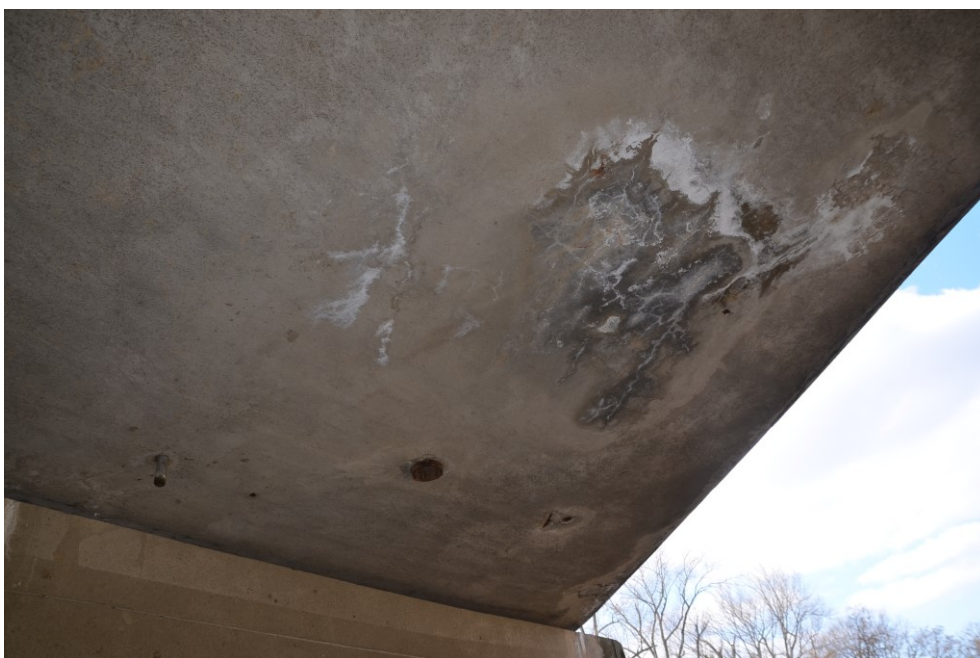
Obr.G19-22 Část podhledu nosné konstrukce v prvním poli. Pohled ve směru staničení, zleva doprava (proti vodě) a vzhůru,

- rozsáhlé stopy po zamáčení podhledu nosné konstrukce,
- podhled nosné konstrukce nejvýrazněji zamáčen pod chodníkem,
- před lícem druhé, mezilehlé podpěry zaslepená odpadní trouba původního mostního odvodňovače (vpravo) a okapová trubička hydroizolace (vlevo).

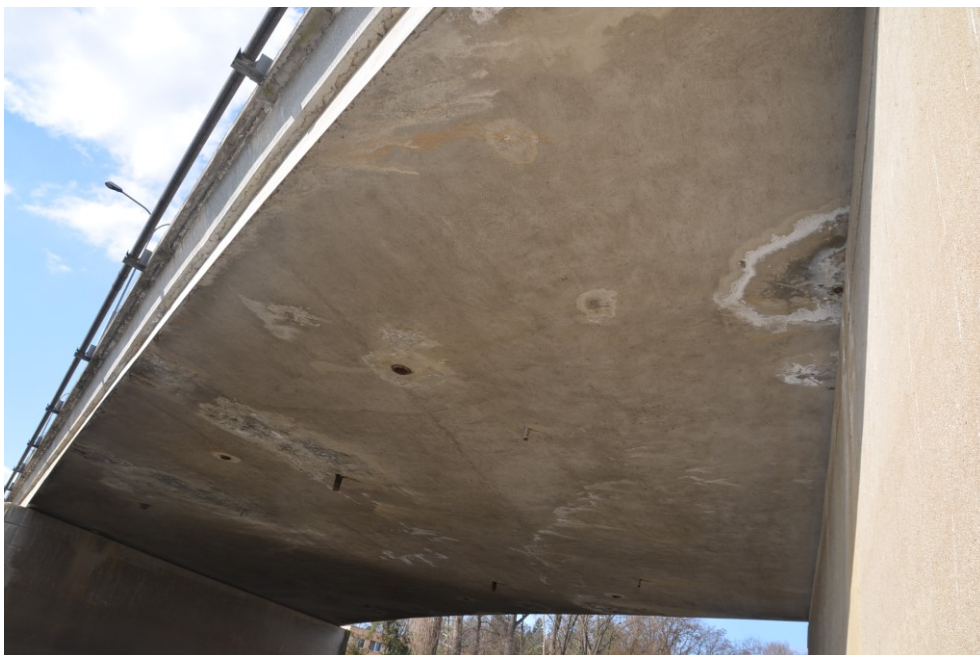
Obr.G19-23 **Podhled nosné konstrukce ve druhém poli. Pohled ve směru staničení, zleva doprava (proti vodě) a vzhůru,**
- rozsáhlé stopy po zamáčení podhledu nosné konstrukce.
