ČÁSTEČNÝ DIAGNOSTICKÝ PRŮZKUM (ČDG) A MIMOŘÁDNÁ PROHLÍDKA (MPM) ČÁSTÍ

mostu ev.č. 416-022 přes řeku Jihlavu
na sil.II/416 v obci Pohořelice

most Pohořelice

ev.č. 416-022

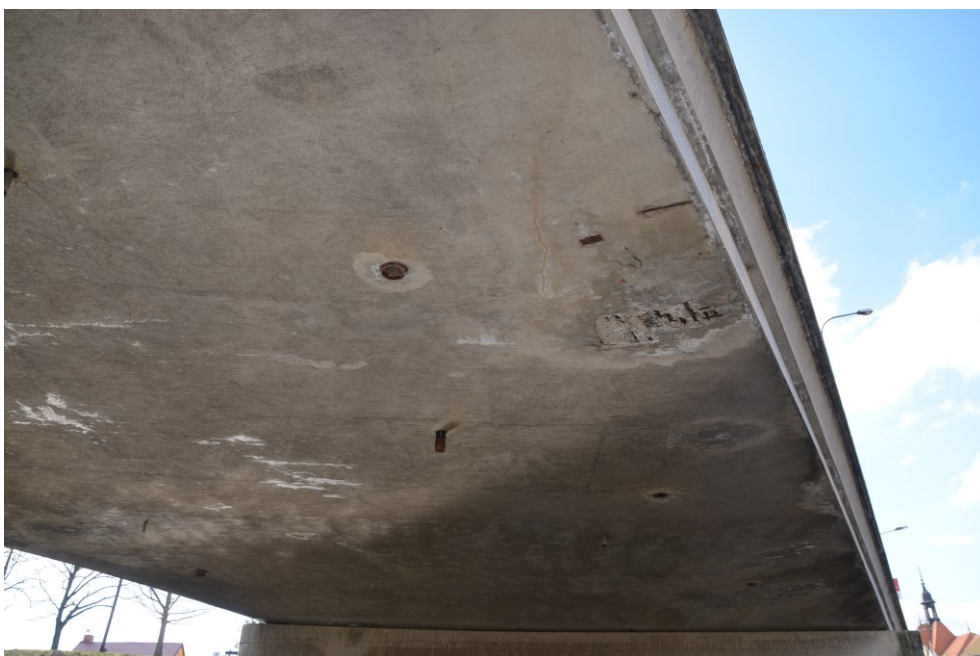
Obr.G19-24 **Podhled nosné konstrukce ve druhém poli. Pohled zprava doleva (po vodě), ve směru staničení a vzhůru,**
- rozsáhlé stopy po zamáčení podhledu nosné konstrukce.
