# Křetín zámek

Název akce **Mykologický posudek**

Zakázka č. D 393

## MYKOLOGICKÝ POSUDEK KROVOVÉ KONSTRUKCE

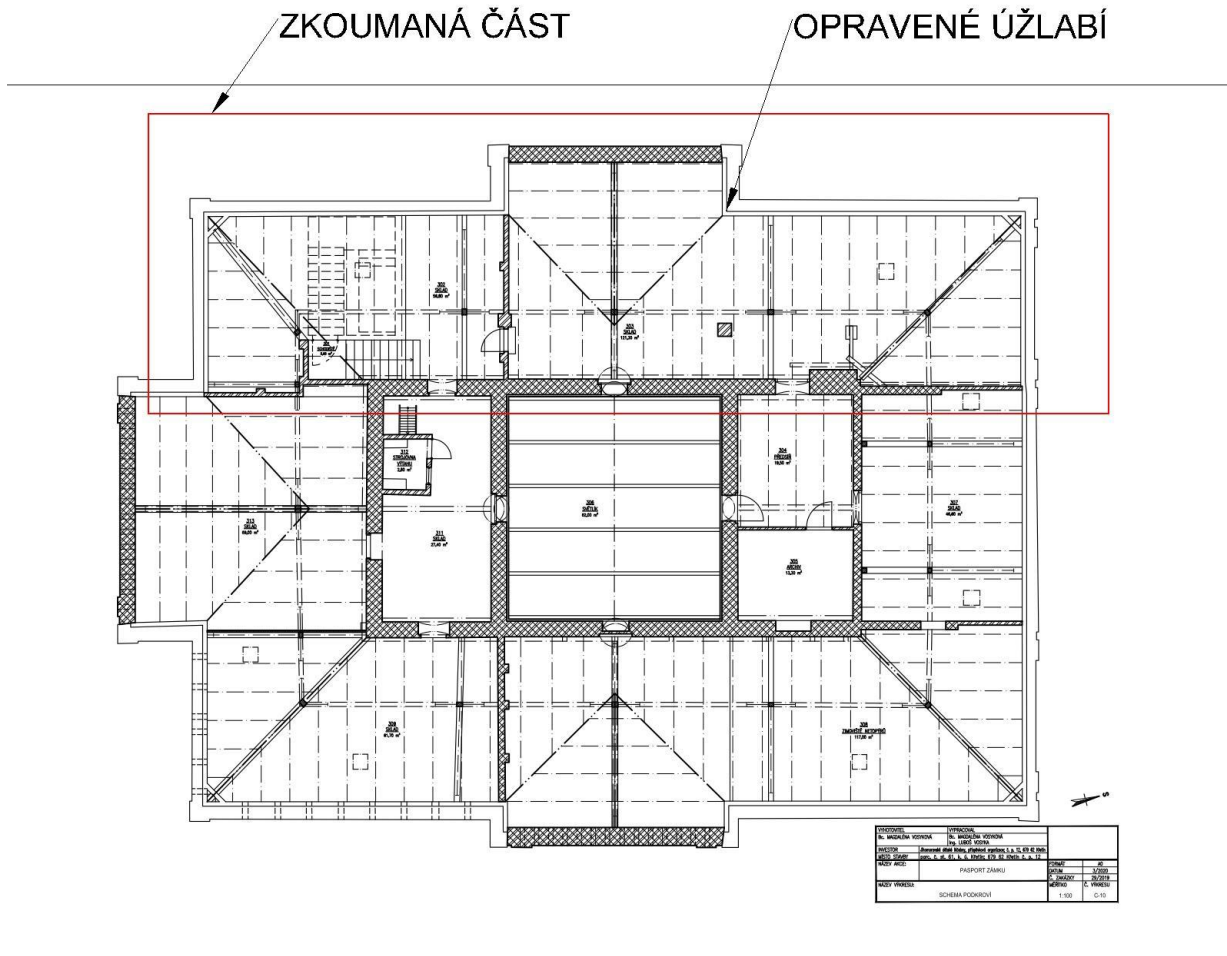
Na krovové konstrukci včetně kritických míst pro zatékání (úžlabí, proniky střešním pláštěm apod) nebylo shledáno napadení dřevokaznou houbou. Na krovu není ani patrná činnost dřevokazného hmyzu. Výletové otvory jsou ojedinělé.

Je patrné, že při výměně krytiny byla provedena i kontrola krovové konstrukce (stopa po záseku ostrým předmětem) a v úžlabí i provedena výměna části úžlabní krokve a části přilehlé pozednice a další krokve. Příslušné svorníkové spojení je plně funkční.

Krovová konstrukce je dostatečně pro svoji stávající bezpečnou funkci zajištěna, bez nálezu a není zapotřebí provádět na krovu opravy.
