STAVEBNĚ TECHNICKÉ ZHODNOCENÍ  
OBJEKTU  
ČESKÁ 11, BRNO

- Akce: Stavební obnova a optimalizace využití objektu Česká 11, Brno 602 00
- Objednatel: Středisko služeb školám a Zařízení pro další vzdělávání pedagogických pracovníků Brno
- Projektový stupeň: Technické zhodnocení objektu, vypracováno spolu se Studií využití
- Zpracovatel: Architekti DRNH s.r.o., Průchodní 2, Brno 602 00, IČ 26266971, www.drnh.cz  
Ing.arch. Antonín Novák, 603 452 067, novak@drnh.cz  
Ing.arch. Hana Dvořáková, dvorakova@drnh.cz
- Datum: květen 2013
- Výchozí podklady: - Stavebně technický pasport a zaměření objektu, Ing. P. Nevařil,  
- Statické zhodnocení objektu, Technická zpráva statiky, Ing. A. Seidl,  
- Projektová dokumentace rekonstrukce, SÚRPMO, ing.arch. Mikšík  
- Památky Brna, Karel Kuča, 1991, NPÚ  
- Brněnský architektonický manuál, Dům umění města Brna, 2010,

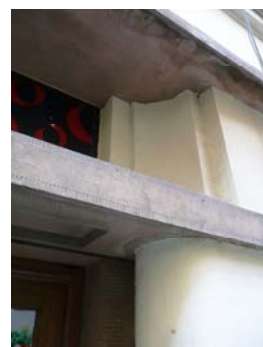
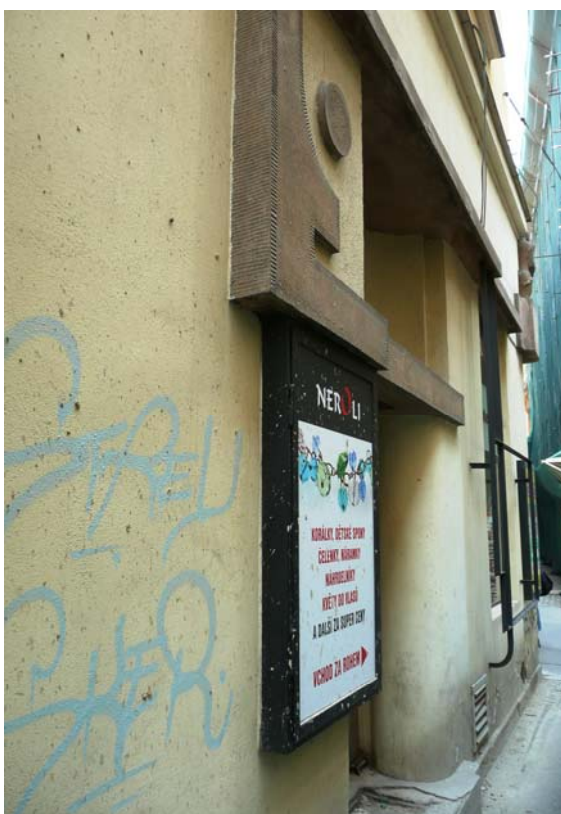
Označení: portál do ul. Skrytá  
Číslo prvku: I/D1  
Druh prvku:  
Umístění: I.NP  
Počet prvků: 1  
Rozměry:  
Původnost: originální s úpravami  
Stav: dobrý  
Doporučený způsob ochrany: repase

Popis:  
Geometricky modelovaný portál  
dřívějšího obchodu Femina do ulice  
Skryté dle návrhu J. Grunta.

Návrh způsobu případné obnovy:  
repase s kopiemi původních částí -  
ocelové profily pro plakáty

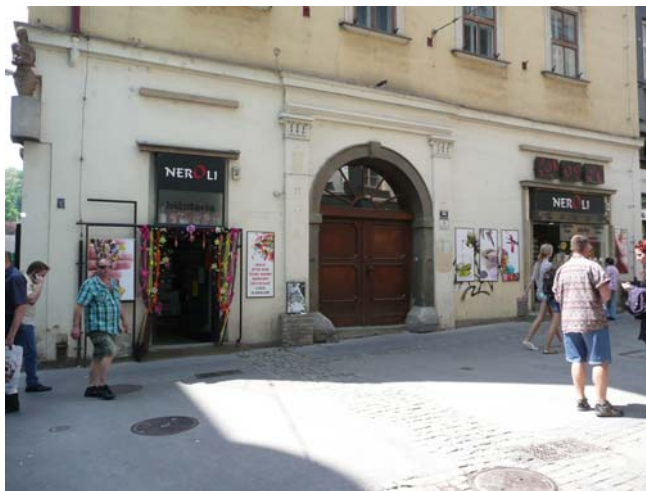
Označení: průčelí ulice Česká

Stav: uspokojivý

Průčelí do ulice Česká. Na levé straně parteru zbytky fasády dřívějšího obchodu Femina dle návrhu J. Grunta. Kovové prvky z železných T-profilů, které sloužily i jako vývěsný systém, byly částečně odřezány doplněny jinými nepůvodními prvky a natřeny na černo.

Doporučený způsob ochrany:  
restaurování a repase

Návrh způsobu případné obnovy:  
repase

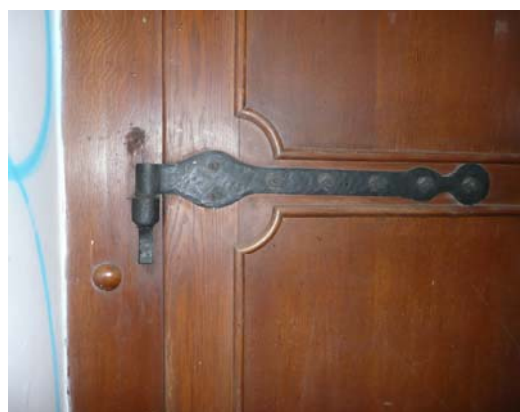
Označení: vstupní vrata dvoukřídlá

Stav: uspokojivý

Dřevěná vrata dvoukřídlá s paprskovitě členěným nadsvětlíkem s jednoduchým zasklením a kovanými závěsy

Doporučený způsob ochrany: repase

Návrh způsobu případné obnovy:  
repase, případně doplnění

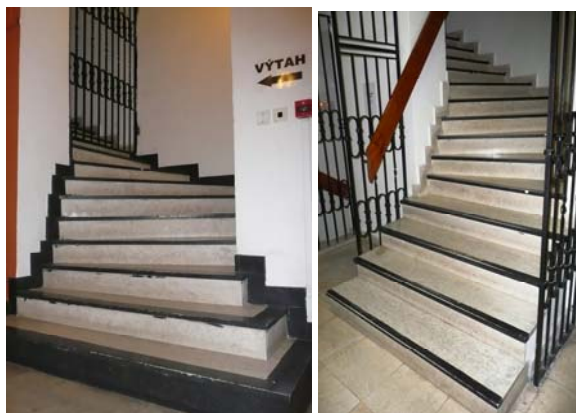
Označení: hlavní schodiště budovy

Stav: dobrý

Hlavní schodiště budovy s kamenným obkladem.

Doporučený způsob ochrany: žádný, nutno optimalizovat s požárními normami

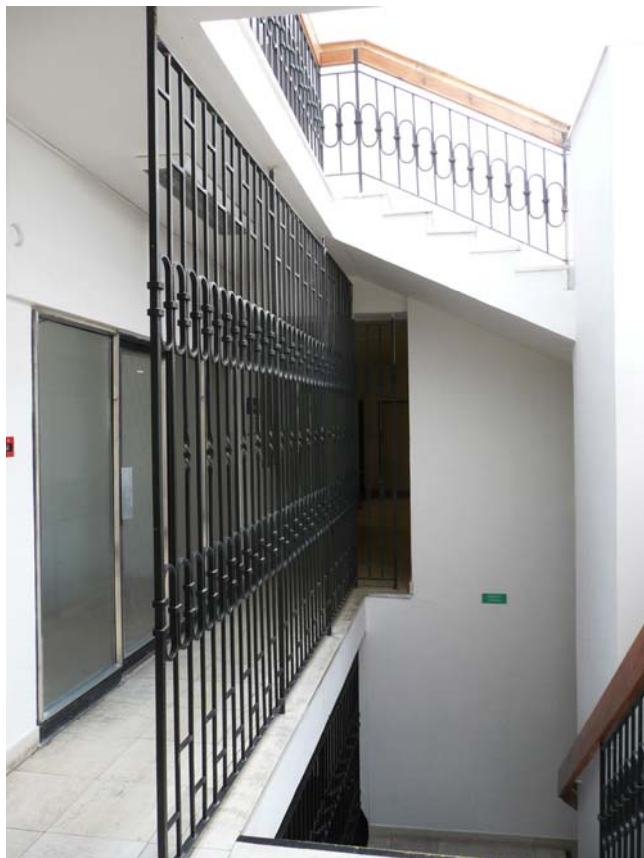
Označení: mříže a zábradlí  
Číslo prvku:  
Druh prvku:  
Umístění: hlavní schodiště objektu  
Počet prvků:  
Rozměry:  
Původnost: ze 70.let  
Stav: dobrý  
Doporučený způsob ochrany: žádný

Popis:  
Kované mříže a zábradlí kolem hlavního  
schodiště budovy.

Návrh způsobu případné obnovy:  
optimalizace s novým požárním  
systémem

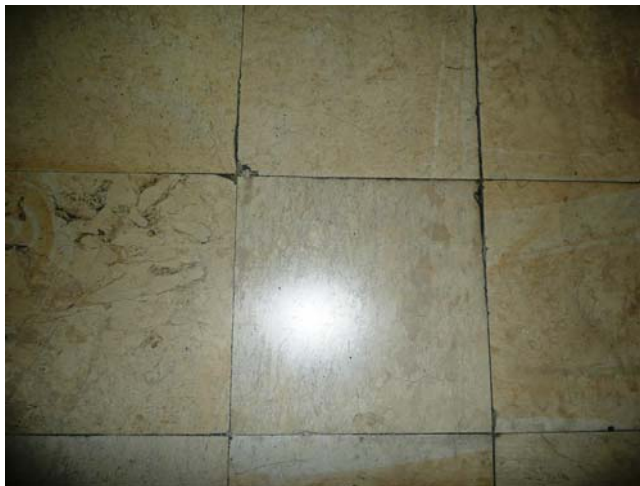
Označení: kamenná dlažba

Stav: vyhovující

Kamenná dlažba ve schodišťovém  
prostoru, společných chodbách, halách  
a kanceláři ve 4.np objektu.

Návrh způsobu případné obnovy:  
dlažbu lze ponechat, je v mnoha  
ohledech vyhovující

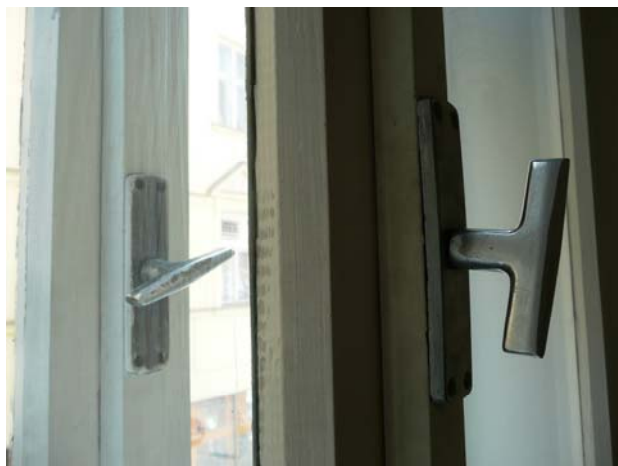
Označení: dvojité okno 2. np

Stav: dobrý

Dvojité okno čtyřdílné dvoukřídle. Vnější křídla otevíravá dovnitř. Okenní křídla jednotabulková, světlík otevíravý. Zasklení jednoduché. Povrchová úprava nátěrem.

Návrh způsobu případné obnovy: přizpůsobení novým nárokům na izolace, nově vnější křídlo s dvojsklem, kování přiměřenější

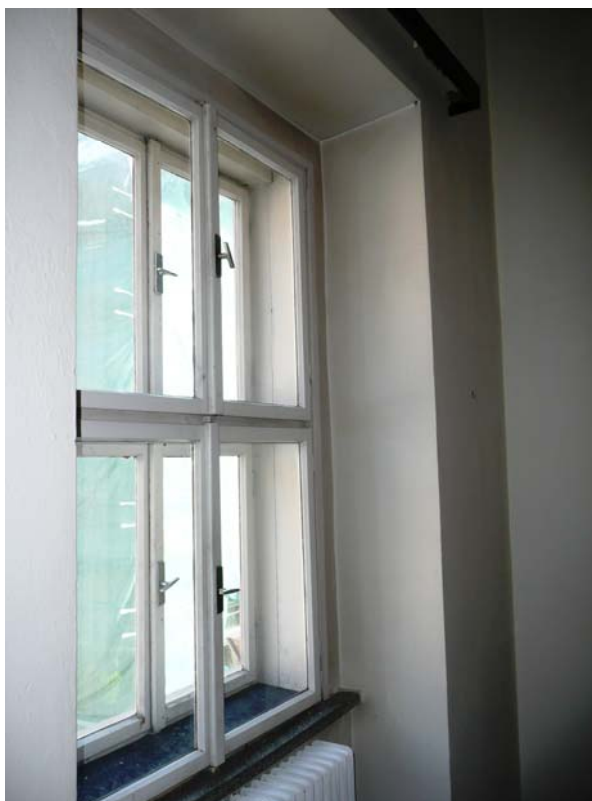
Označení: dvojité okno 3.np

Stav: dobrý

Dvojité okno čtyřdílné dvoukřídle. Vnější křídla otevíravá dovnitř. Okenní křídla jednotabulková, světlík otevíravý. Zasklení jednoduché. Povrchová úprava nátěrem.

Doporučený způsob ochrany: prvkově žádný, systémově ano, zachovat  
Návrh způsobu případné obnovy: přizpůsobit větším nárokům na tep. Izolaci, vnější křídlo nově s dvojsklem

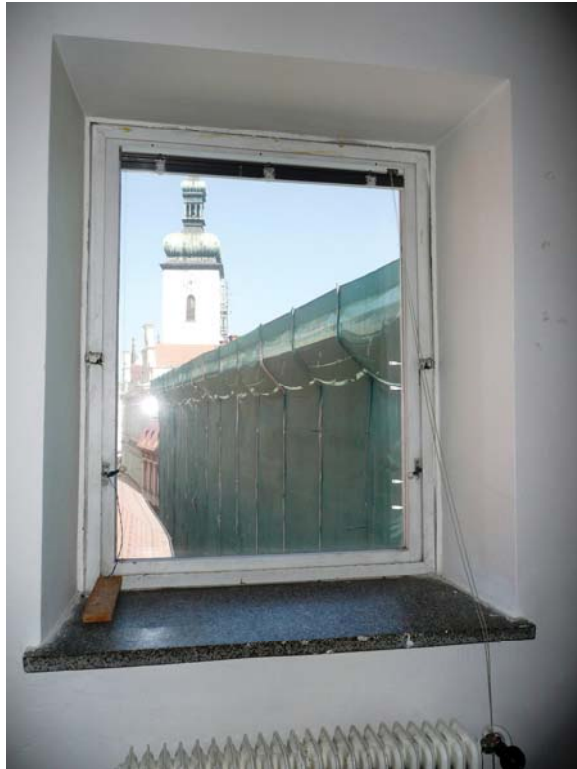
Označení: jednoduché okno 4.np

Původnost: socialistická ohavnost ze 70.let,

Popis: Kyvné/otevíravé jednokřídle okno jednotabulkové s jednoduchým zasklením

Návrh způsobu případné obnovy: vše nově, pokud možn kastlové okno s vnějším křídlem s dvojsklem

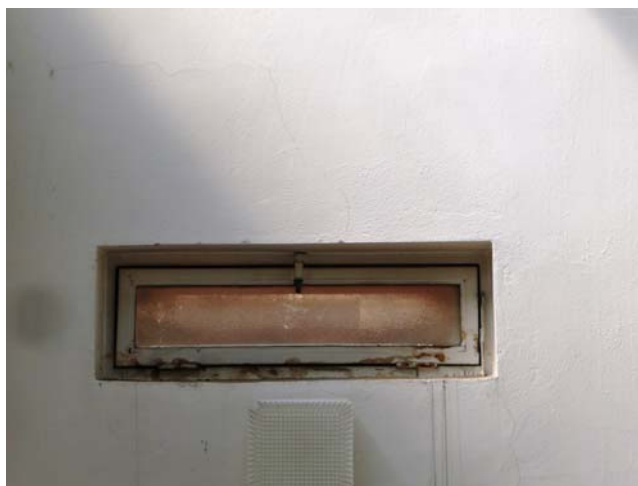
Označení: jednoduché okénko 5.np

Stav: zachovalý

Výklopné okénko s jednoduchým zasklením.

Návrh způsobu případné obnovy: nové s dvojsklem
