**Akce:** STATICKÉ ZHODNOCENÍ STÁVAJÍCÍHO STAVU OBJEKTU  
Česká 166/11, Brno

## TECHNICKÁ ZPRÁVA STATIKY

## STATICKÉ ZHODNOCENÍ OBJEKTU

Datum: 21. 03. 2013

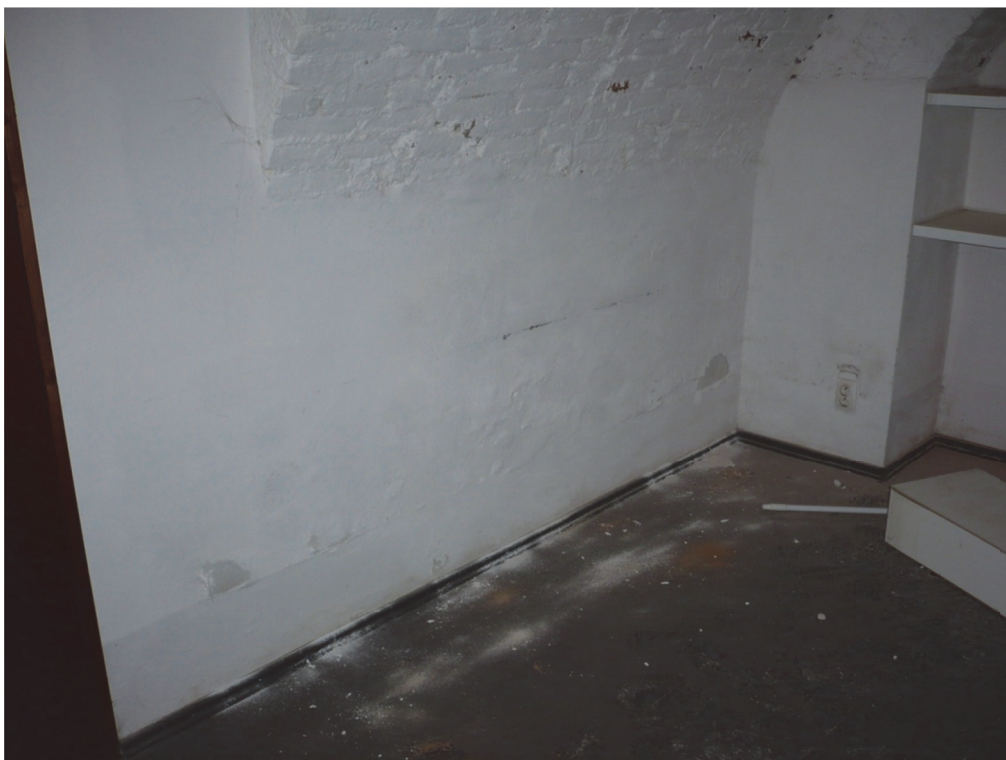
V suterénu objektu je vybudována restaurace, která v současné době není v provozu, stropní konstrukce jsou tvořeny zděnými klenbami. Stěny suterénu jsou suché, k prosakování zemní vlhkosti pravděpodobně nedochází. Do výšky cca. 0,5 m nad

podlahu je viditelné poškození omítky vodou, tato do objektu vniká pravidelně 1x – 2x ročně skrze kanalizaci při silných deštích, kdy kanalizace v centru města nezvládá odvádět srážkové vody. Na stěnách a stropě suterénu nejsou viditelné žádné výrazné poruchy, které by naznačovaly špatný stav zdiva suterénu a základových konstrukcí.

Foto 5: Sklepní prostory, na stěně je viditelná linka, způsobená při posledním zatopení sklepa vodou (zhruba do poloviny zásuvky)

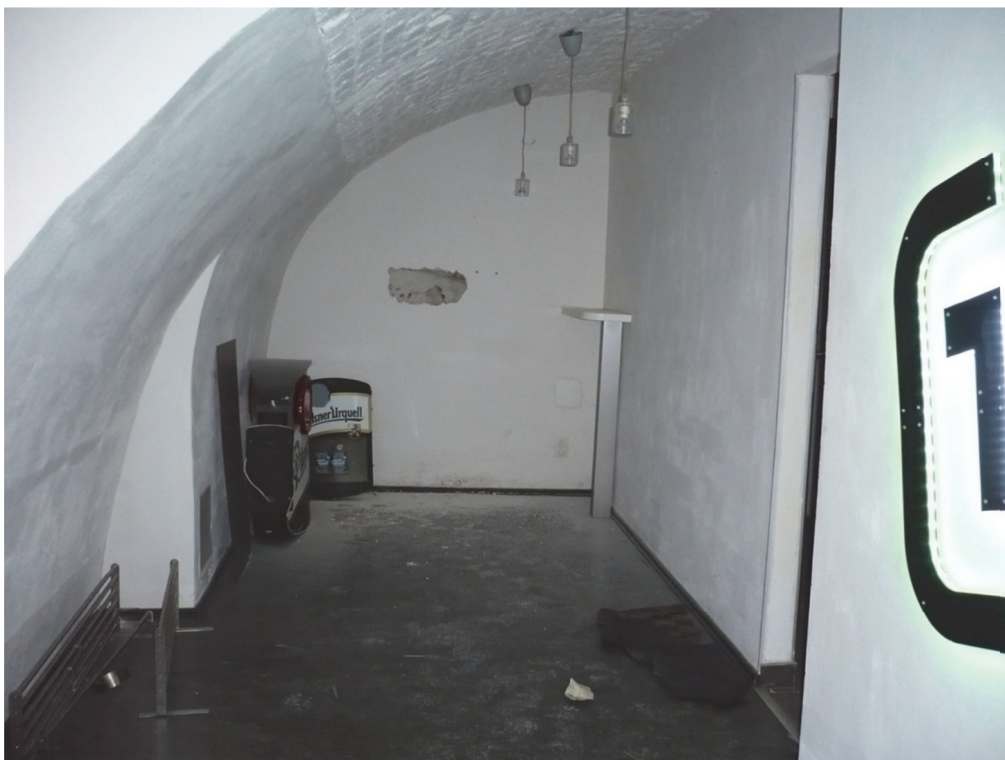
Foto 6: Stěny suterénu nejeví známky poruch

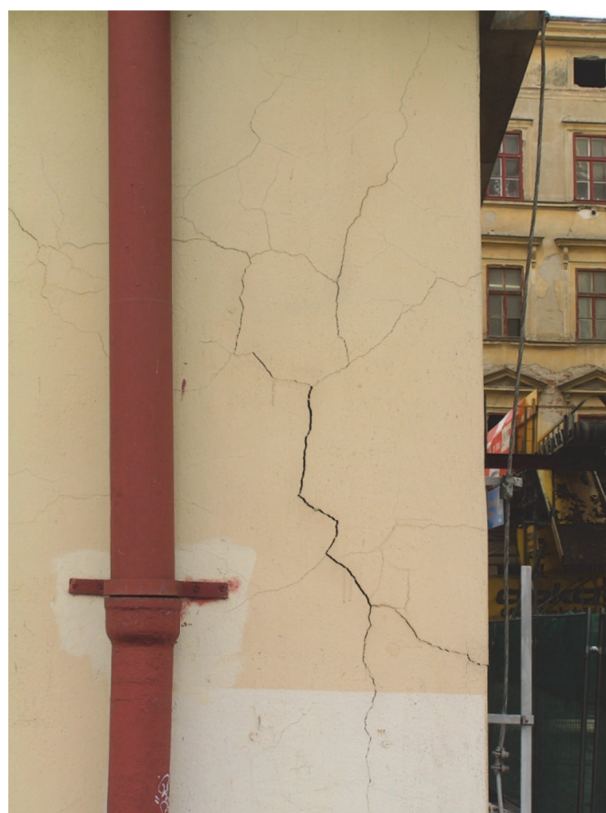
Stěny v 1.NP jsou také v dobrém stavu, s viditelnými výraznějšími trhlinami pouze v prostorách bývalého kadeřnictví. Nejvýraznější trhlina je viditelná v rohovém pilíři na rohu ulic Skrytá a Veselá, zde jsou trhliny ve zdivu viditelné z vnější i vnitřní strany, viz foto 8, 9 a 10.

Foto 8: Trhlina na vnějším rohu fasády -  
roh ulic Skrytá a Veselá

V místě trhlín (viz. 8, 9, 12, 14) doporučuji v rámci rekonstrukce provést odstranění omítky a zjištění rozsahu trhlín, jestli jsou jen v omítce nebo prostupují až do nosného zdiva stěny. Pokud by se prokázalo, že je porušena také nosná konstrukce, musí být statikem navrženo řešení opravy porušené části zdiva.

V místě trhlin (viz. 8, 9, 12, 14) doporučuji v rámci rekonstrukce provést odstranění omítky a zjištění rozsahu trhlin, jestli jsou jen v omítce nebo prostupují až do nosného zdiva stěny.

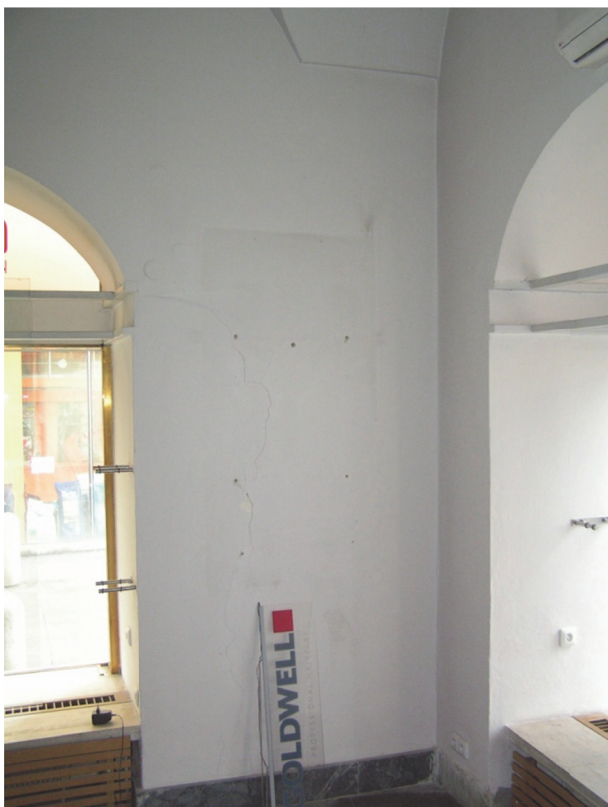
Foto 9: Pilíř na rohu ulic Veselá a skrytá z vnitřní strany

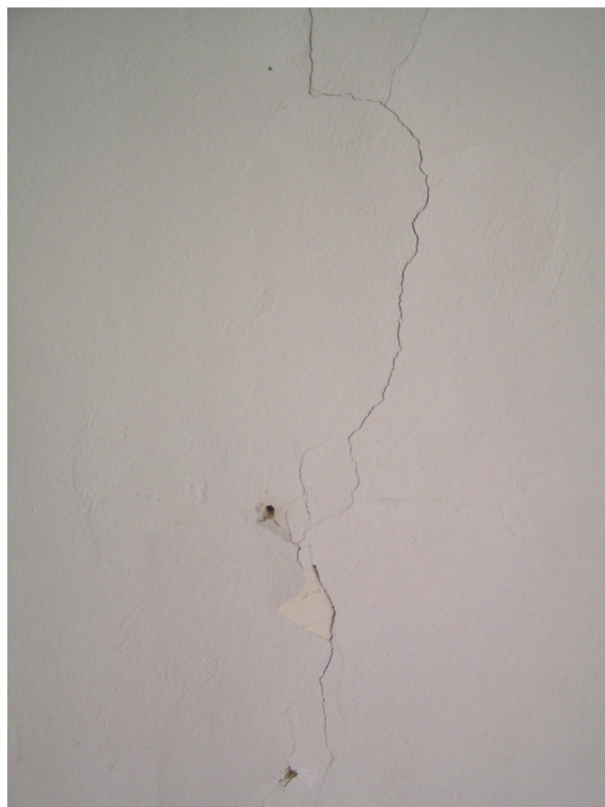
Foto 10: Detail trhliny

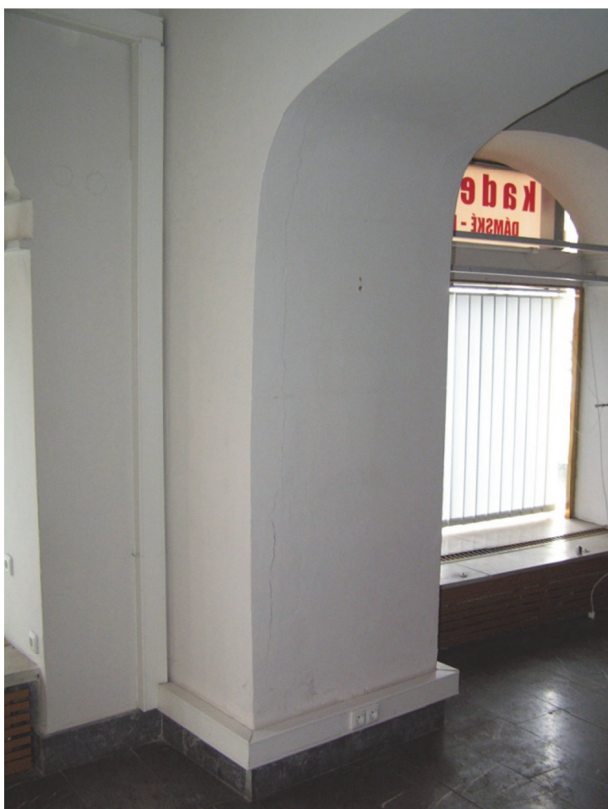
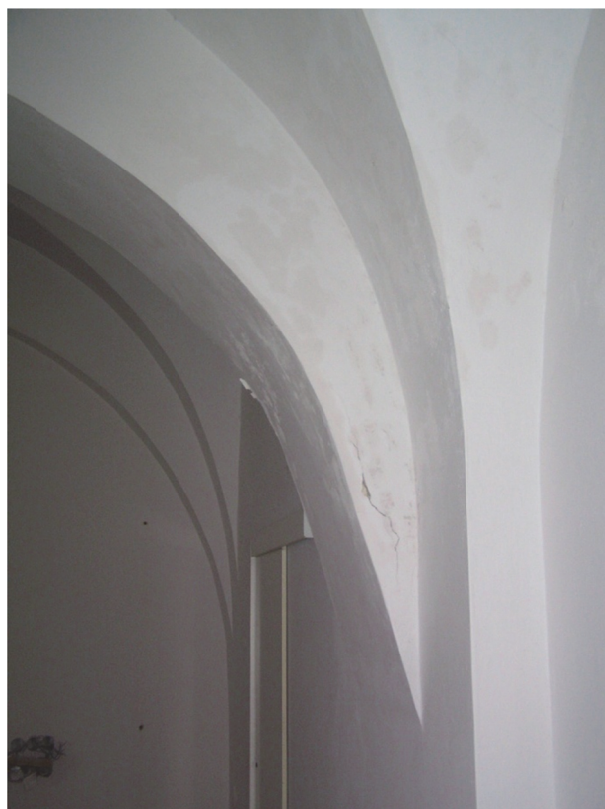
Foto 11, 12: Drobné trhliny ve ve vnitřních pilířích kadeřnictví v 1.NP

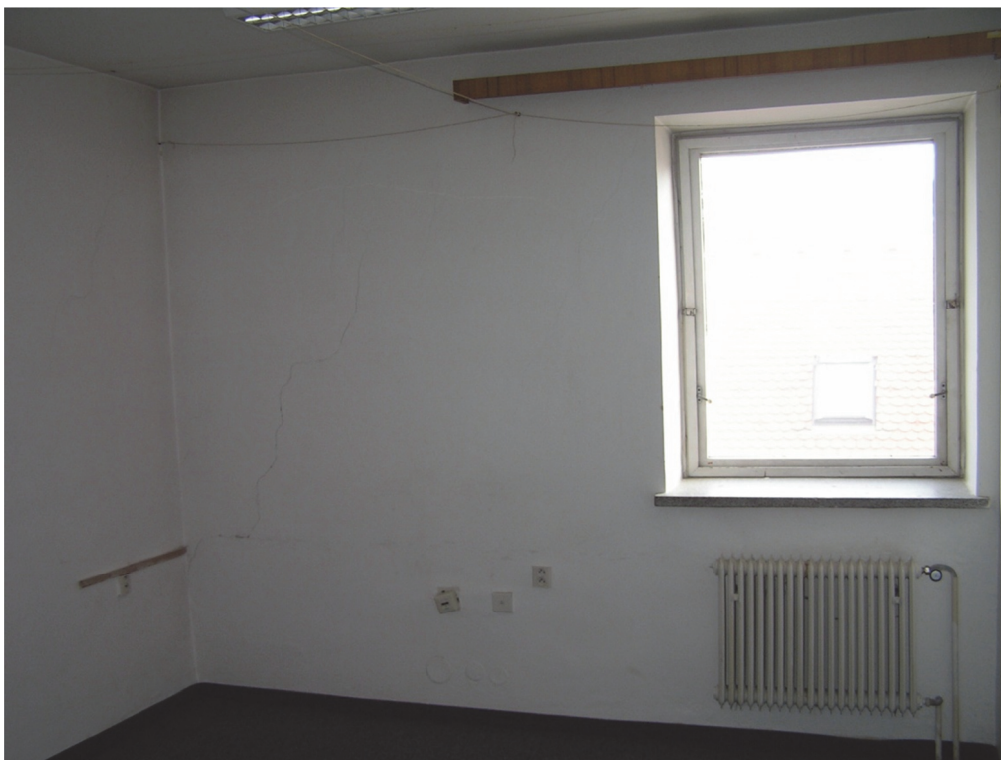
Ve 4.NP se nachází několik trhlín ve stěnách místnosti 402, jedná se o obvodovou (13) a vnitřní stěnu (14), obě kolmé k sousednímu domu. Šikmá trhlina na vnitřní stěně je také v navazující místnosti 401, kde je v současné době kancelář správce domu, v této místnosti je ale trhlina téměř neznatelná, to může být způsobeno také např. tím, že v místnosti byly vymalovány stěny v pozdější době než v 402. Svislá trhlina ve styku obvodové a vnitřní stěny (14) v sousední místnosti viditelná není (15). Tyto trhliny budou nejspíš způsobeny mírným pohybem sousedních domů vůči sobě, z terasy v tomto podlaží je viditelná trhlina ve fasádě na styku domů (16). V nižších podlažích se tyto trhliny neobjevily, zřejmě z toho důvodu, že stěny jsou zde podstatně masivnější.

Foto 13: Trhlina v obvodové stěně 4.NP (místnost 402)

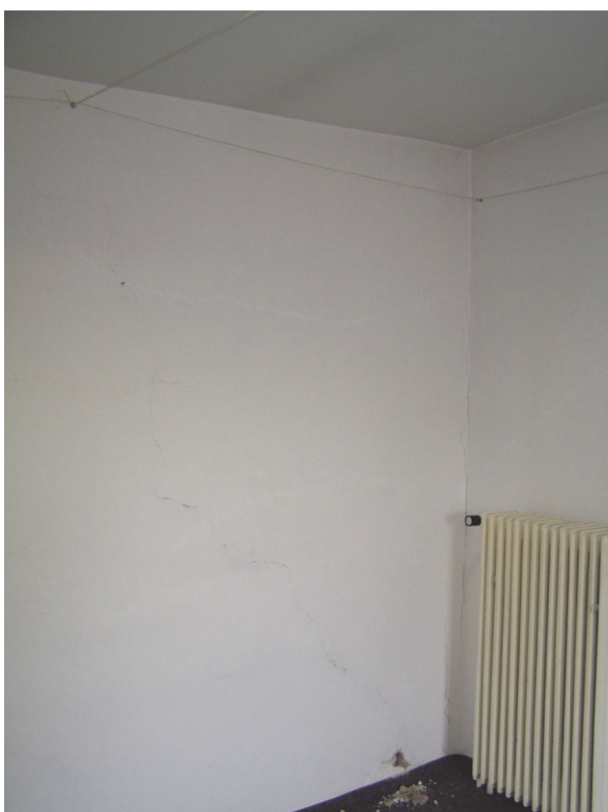
Foto 14: Trhlina ve vnitřní stěně 4.NP (místnost 402)

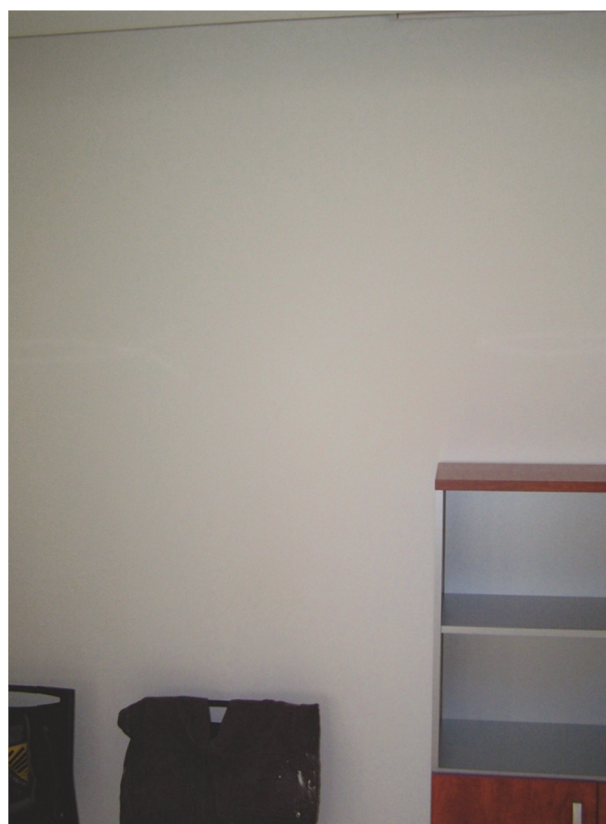
Foto 15: V sousední místnosti (401) je trhlina stěží neviditelná

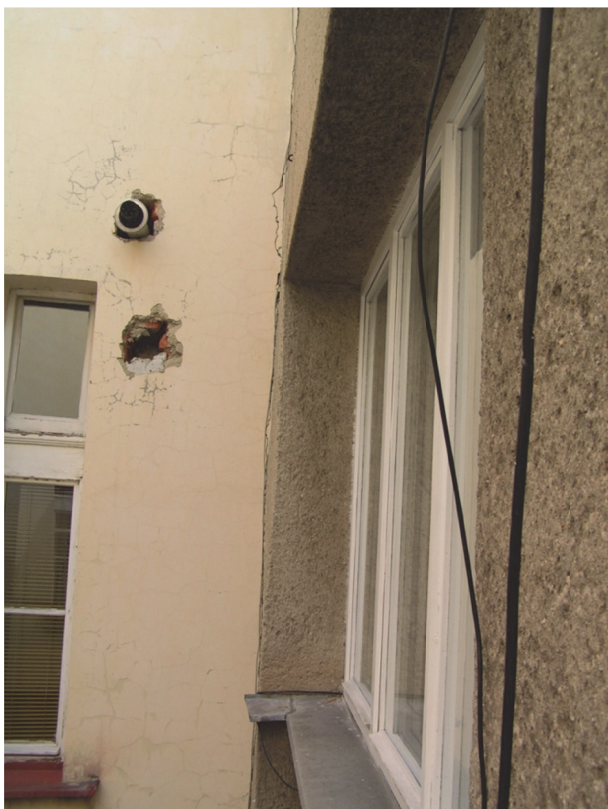
Foto 16: Trhlina v atriu na styku dvou sousedních domů (4.NP)

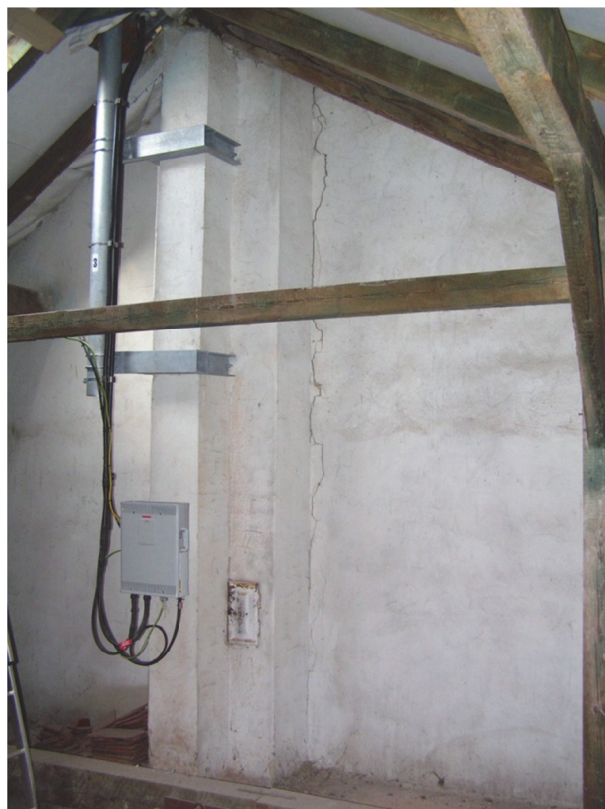
Foto 17: Trhlina na styku komínového tělesa a štítové stěny (5.NP)

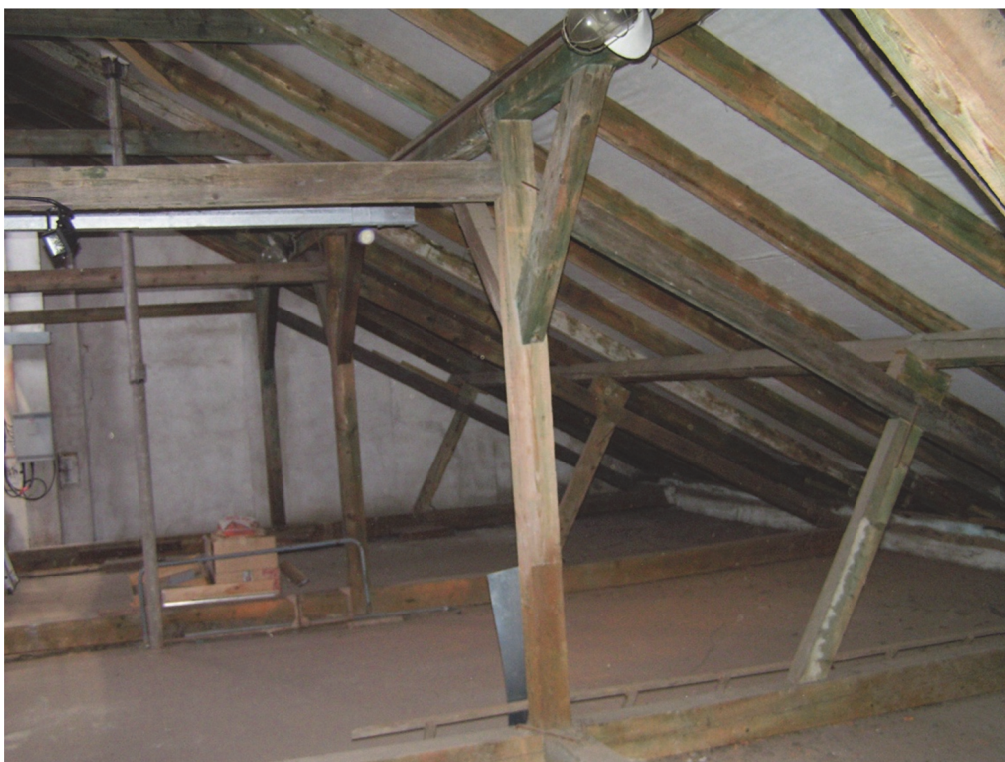
Konstrukce krovu v 5.NP je nejnovější částí domu, realizovaná v červnu až srpnu roku 2005, krov je ve velmi dobrém stavu, nejsou zde vidět známky zatékání, ani jiné druhy poškození jednotlivých prvků krovu.

Foto 18: Konstrukce krovu (část podél ulice Česká)
