**Statický průzkum a posudek stropu tělocvičny v areálu gymnázia, Hodonín****1. Identifikační údaje**

**1.8. Účel průzkumu:** Posoudit stav konstrukce, stanovit návrh opatření.**1.9. Stupeň dokumentace:** Statický průzkum.**2. Nález****2.1. Úvod**

Posudek se týká stanovení stavu stávajícího stropu tělocvičny v areálu gymnázia Hodonín.

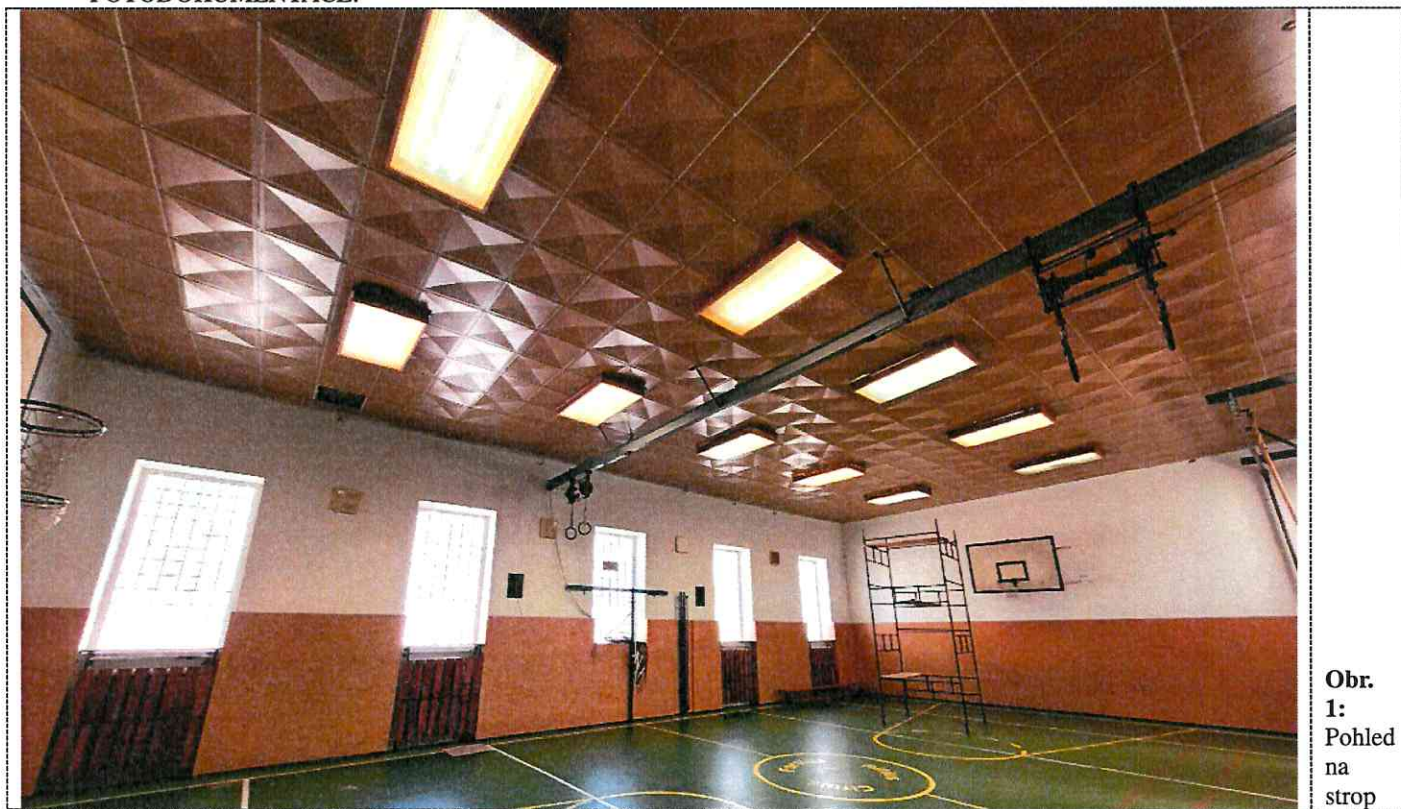
- 2.3.1. Nosná konstrukce stropu, tj. vazné trámy krovu a stropní trámy, nevykazují větší porušení – bylo ověřeno lokálně dvěma sondami.
- 2.3.2. Krytina půdy se jeví kompaktní, pouze s menšími lokálními poruchami, nebyly objeveny místa většího zatékání.
- 2.3.3. Kazetový podhled – na mnoha místech je vidět výrazné prohnutí, resp. „vyboulení“ podhledu, a to v celé ploše tělocvičny.

Obr. 1:  
Pohled  
na  
strop

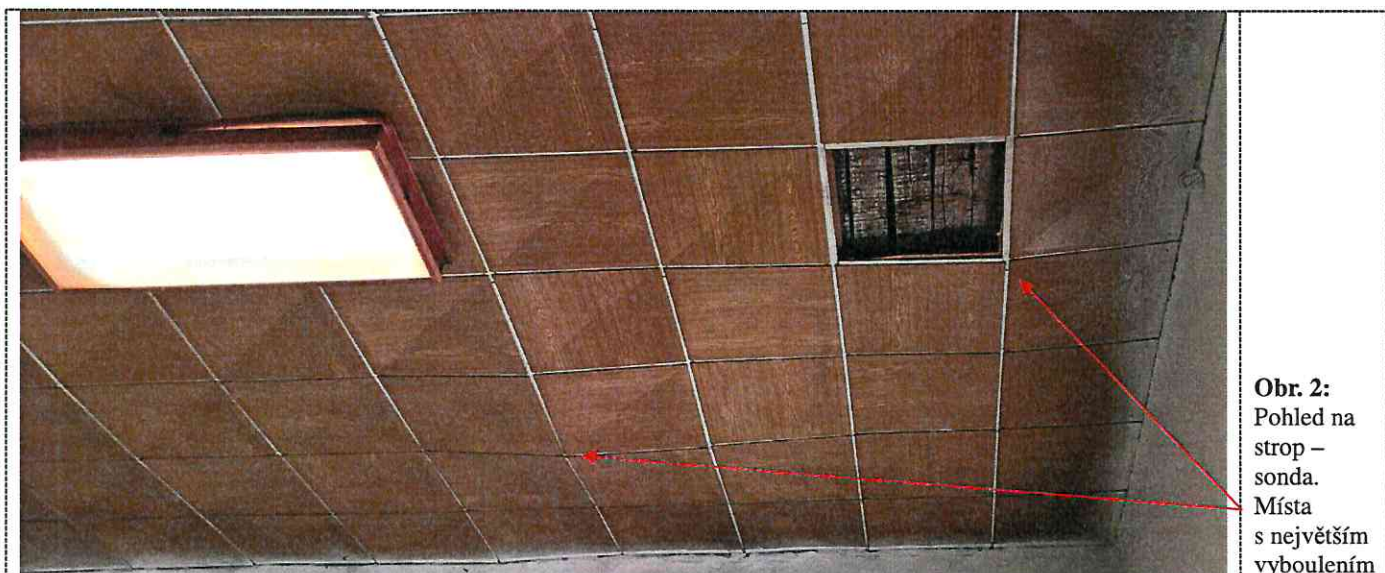
Obr. 2:  
Pohled na  
strop –  
sonda.  
Místa  
s největším  
vyboulením

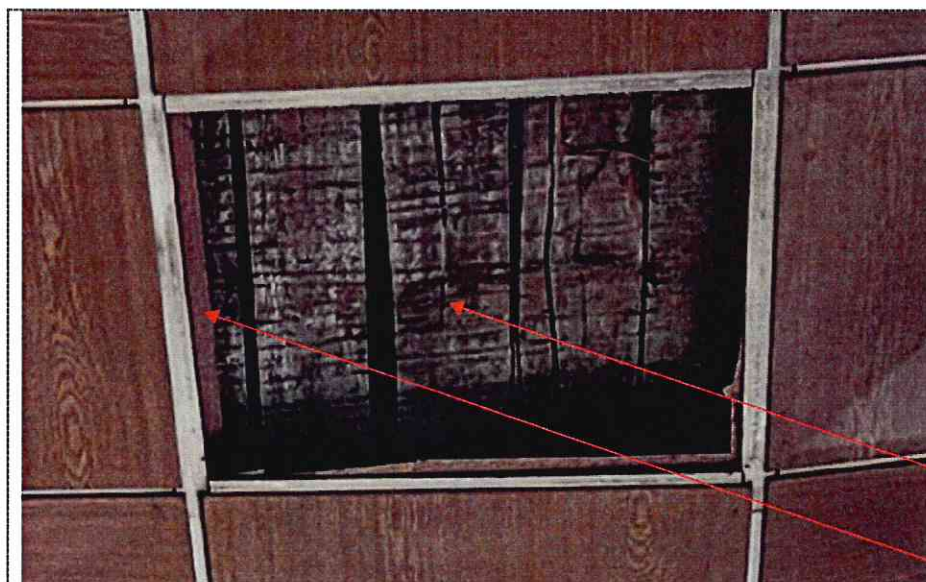
**Obr. 3:**  
Pohled na sondu, prkna odbitá,  
dřevěný hranolek

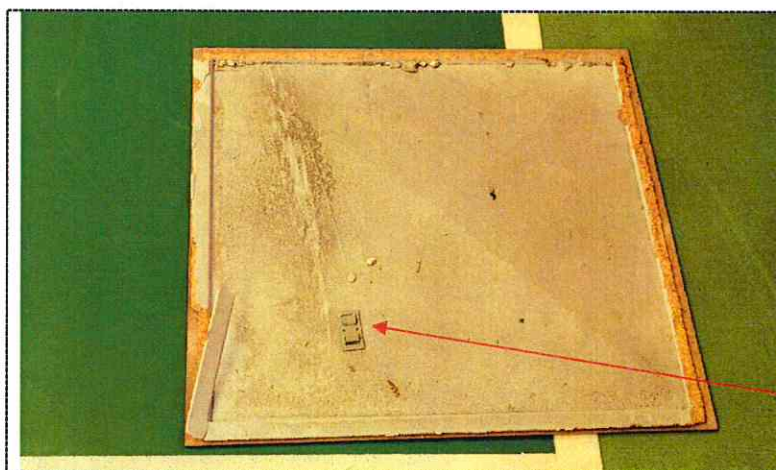
- 3.2.1. Ze sond není zjevné porušení primárně nosné konstrukce (stropních trámů). Sondou v místě „vyboulení“ podhledu bylo objeveno, že rám kazet je vysunutý z úchytného systému (viz Obr. 5) – ocelových spojek kotvených do hranolků. Během provádění sondy ocelová spojka ležela na kazetě (viz Obr. 4). Není zcela jasné, z jakého důvodu došlo k vypadnutí sponky. V jiném místě bylo objeveno přímo poškození spoje hranolků do podhledu – hřebíkový spoj patrně povolil, hranolek nedoléhá na podbití (viz Obr. 6). Na základě výše uvedených se za příčinu stanovují dva podněty:
  - 3.2.1.1. Vliv okolního prostředí – prostor půdy není zateplen, je zvenku provětráván, patrně dochází k teplotním a vlhkostním výkyvům, které negativně ovlivňují spoje prvků.
  - 3.2.1.2. Vnější nárazy – tělocvična – pravděpodobně dochází k častým nárazům do kazet podhledu, nárazy opět narušují spoje.

**Obr. 4:**  
Vydaná kazeta podhledu, ocelová sponka

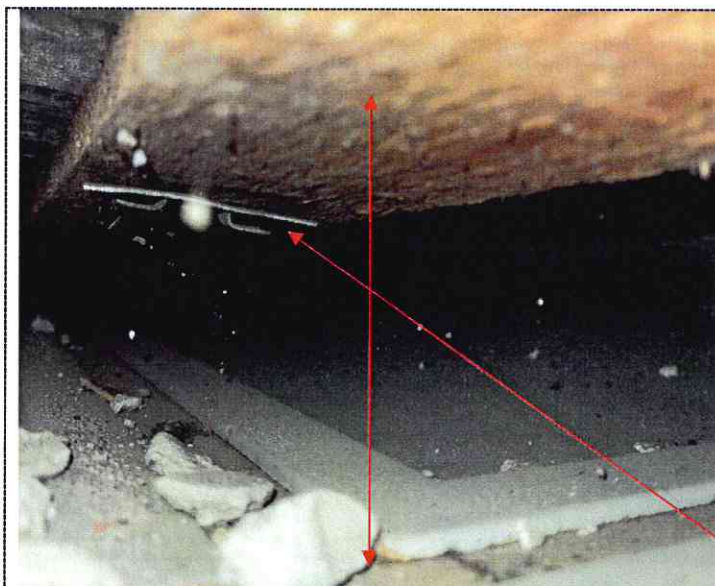
**Obr. 5:**  
Pohled do prostoru podhledu, podhled vypadlý ze  
sponky, distanc určující průhyb

- 3.3.2.1. Konstrukce podhledu je nevhodná pro dané využití prostor. Doporučuje se stávající kazetový podhled demontovat a nahradit jej odpovídajícím, odolným systémem.
- 3.3.2.2. Stávající stav je možno ponechat za předpokladu instalace záchytných sítí, které by zabránily případnému pádu kazet.
