**Statický průzkum a posudek stropu tělocvičny v areálu gymnázia, Hodonín:  
Z1 – DOPLNĚNÍ PRŮZKUMU KROVU****1. Identifikační údaje**

- 1.1. Objekt: Stávající objekt tělocvičny, parc. č. st. 590/1  
1.2. Majitel: Jihomoravský kraj, Žerotínovo náměstí 449/3, Veveří, 60200 Brno  
Hospodaření: Gymnázium, obchodní akademie a jazyková škola s právem státní jazykové zkoušky Hodonín, příspěvková organizace, Legionářů 813/1, 69501 Hodonín  
1.3. Objednatel: Mgr. Kateřina Kouřilová, ředitelka GOAH  
1.4. Zhotovitel posouzení: J2L CONSULT, s.r.o.  
Brandlova 36, 695 01 Hodonín  
IČ 292 111 23  
DIČ CZ29211123  
www.j2lconsult.cz  
Vypracoval: Ing. Jiří Ilčík, Ph.D. (+420 603 294 996)  
autorizovaný inženýr pro statiku a dynamiku staveb číslo autorizace  
ČKAIT 1006408

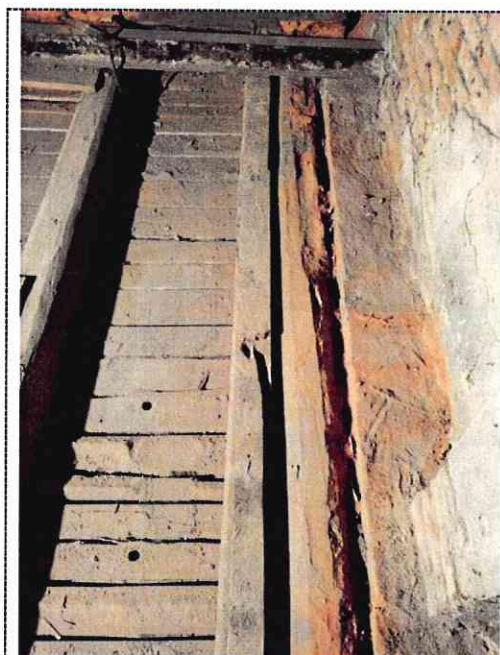
**Obr. 2:**  
Krajní trám

| Označení | Ref. Obr. | Poloha | Příčina | Pozn. |
|---|---|---|---|---|
| 01 | 2, 3, 4 | Krajní trám | Škůdci | Cca 50% |

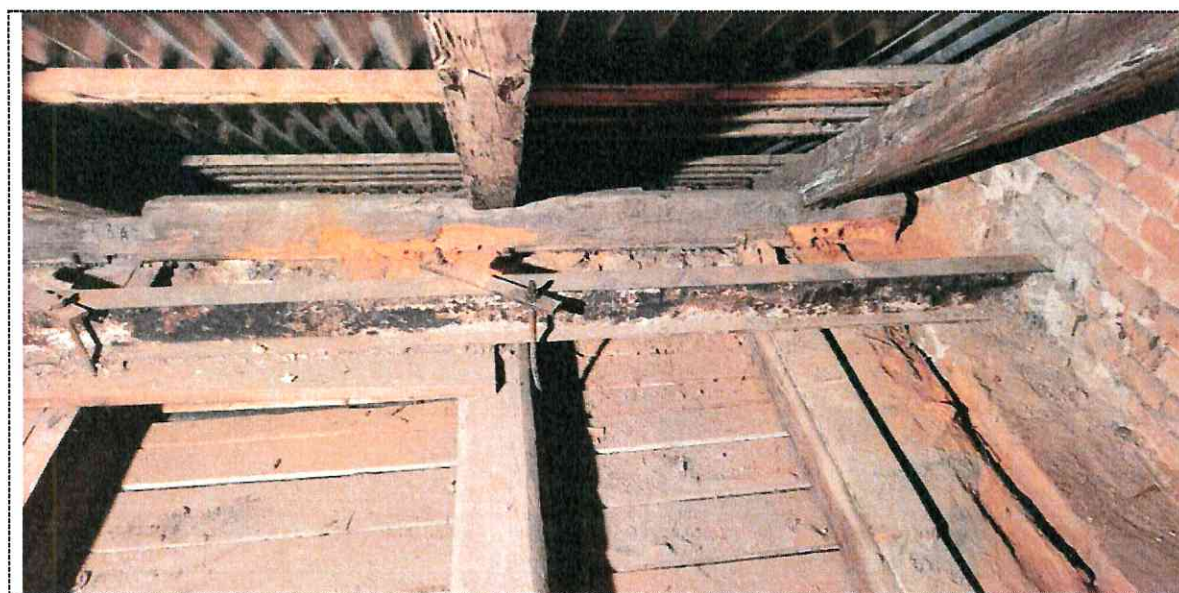
**Obr. 5:**  
Pozednice

| Označení | Ref. Obr. | Poloha | Příčina | Pozn. |
|---|---|---|---|---|
| 02 | 5 | Pozednice | Škůdci | V kraji a po místy po délce |
| 06 | 5, 12, 13, 25, 26, 30 | Zhlaví trámů / vazných trámů | Škůdci | V místě uložení seříznuté – viz Obr. 13 |

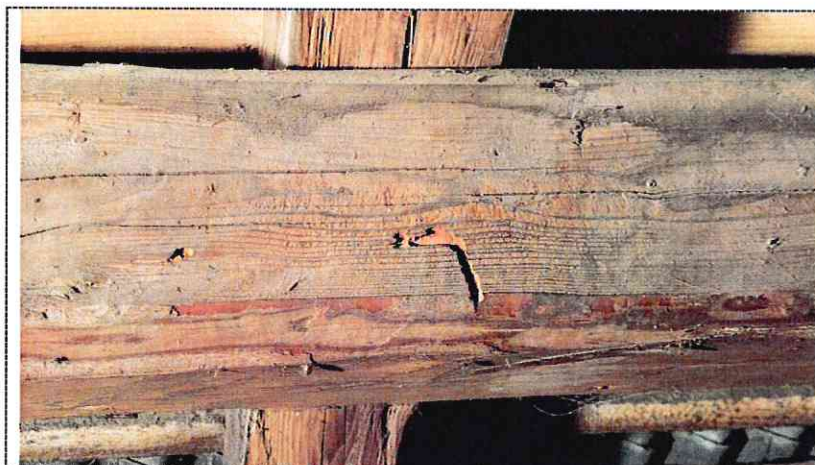
**Obr. 6:**  
Střední vaznice

| Označení | Ref. Obr. | Poloha | Příčina | Pozn. |
|---|---|---|---|---|
| 03 | 6 | Střední vaznice, lokálně po celé konstrukci | Škůdci | |

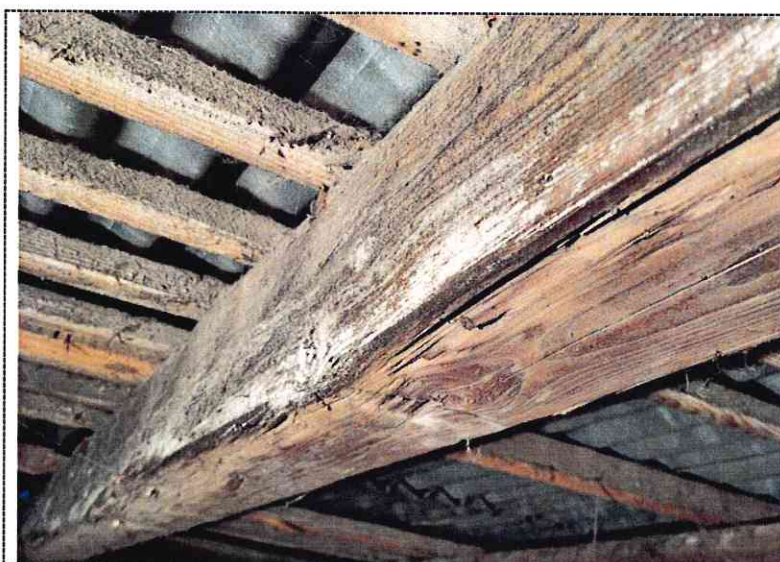
| Označení | Ref. Obr. | Poloha | Příčina | Pozn. |
|---|---|---|---|---|
| 04 | 7, 8 | Krokve, laťování, vaznice | Plísň, houby | |

**Obr. 7:**  
Krokve plíseň

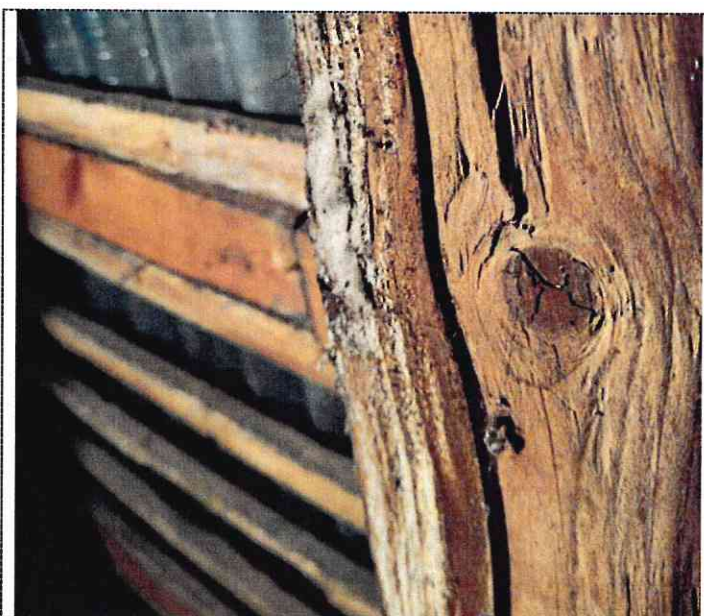
**Obr. 8:**  
Krokve plíseň

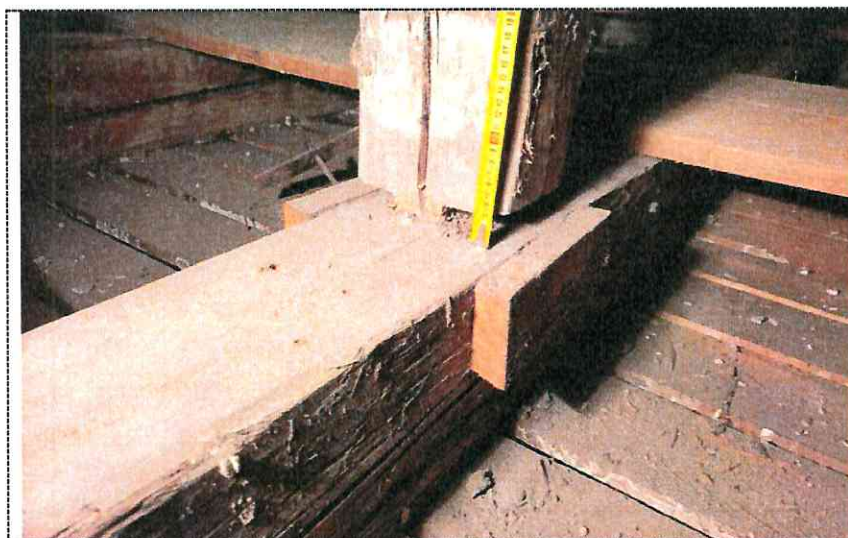
| Označení | Ref. Obr. | Poloha | Příčina | Pozn. |
|---|---|---|---|---|
| 05 | 9, 10, 11 | Vyjeté paty sloupků | Přetížení | Všechny sloupky hambálkové vazby |

**Obr. 9:**  
Sloupky rozjetí

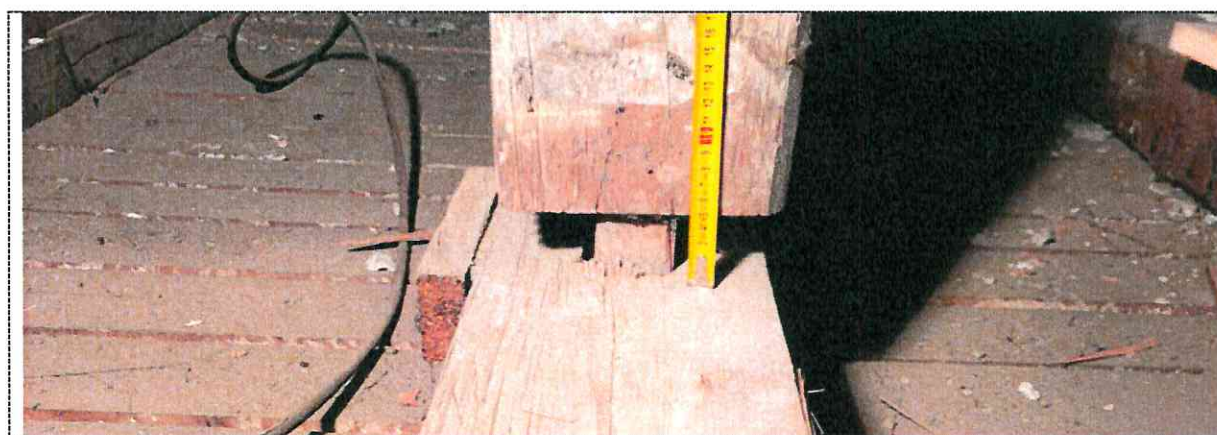
**Obr. 10:**  
Sloupky rozjetí

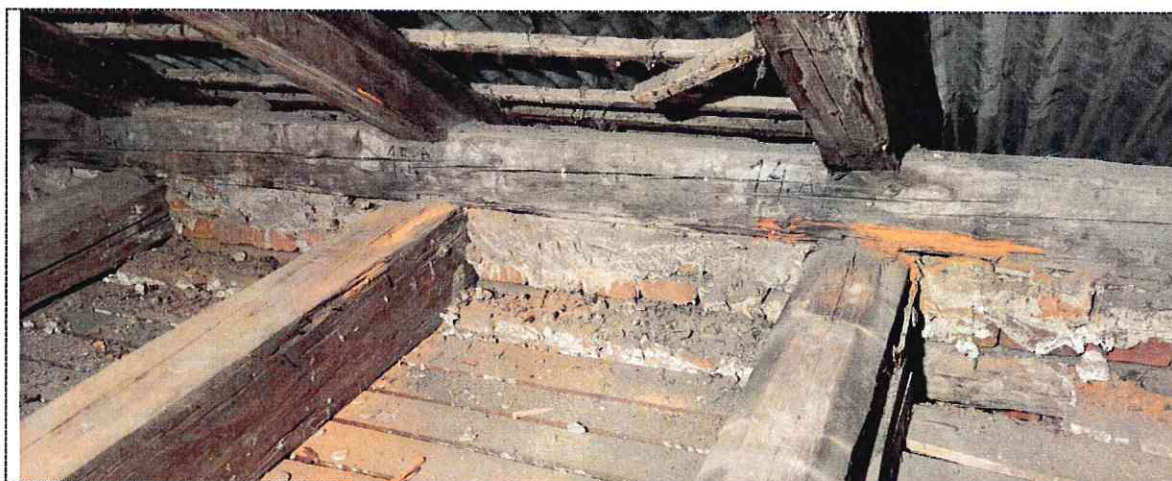
**Obr. 12:**  
Zhlaví

- 3.1.1. Všechny stropní trámy včetně vazných trámů jsou uloženy tak, že horní líc je v jedné úrovni. Toho bylo docíleno seřiznutím zhlaví vazných trámů a osedláním na zabudovaný pozední trám (viz Obr. 12). Tzn. došlo k oslabení v kritickém místě vazných trámů / stropních nosníků již při výstavbě.

- 3.2.1. Lokální známky poškození hnilobou / plísněmi se nachází plošně v celé konstrukci krovu.
- 3.2.2. Jsou napadnuta kritická místa konstrukce a hlavní detaily – zhlaví trámů a paty vzpěrek, viz např. Obr. 12, 15, 16, 23, 26, 30.
- 3.2.3. Nelze přesně stanovit rozsah mykologického poškození, mnohá místa na dřevěných konstrukcích jsou na poklepání dutá.

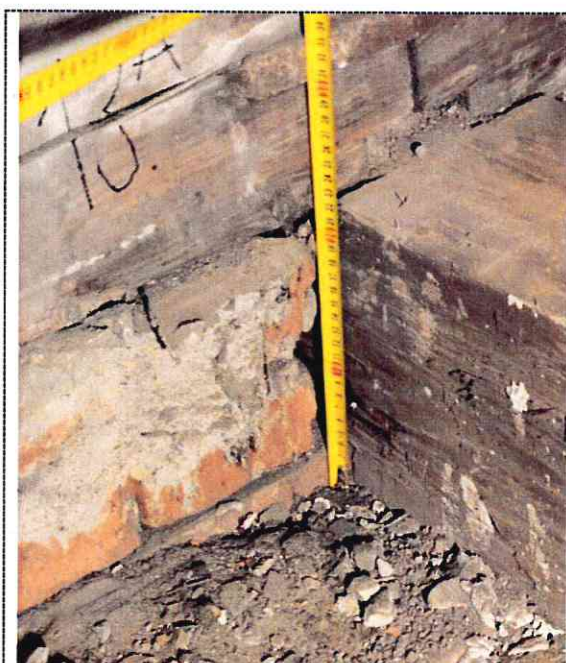
**Obr. 13:**  
Seříznuté zhlaví

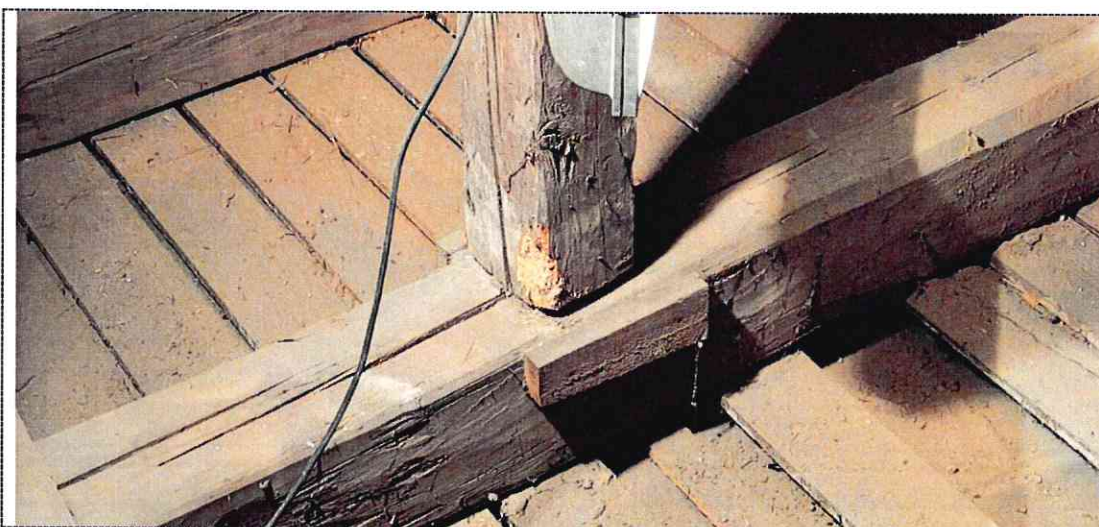
| Označení | Ref. Obr. | Poloha | Příčina | Pozn. |
|---|---|---|---|---|
| 07, 08, 09 | 14, 15, 16 | Pata sloupů a vzpěr | Škůdci | |

**Obr. 14:**  
Paty sloupů uhnílé

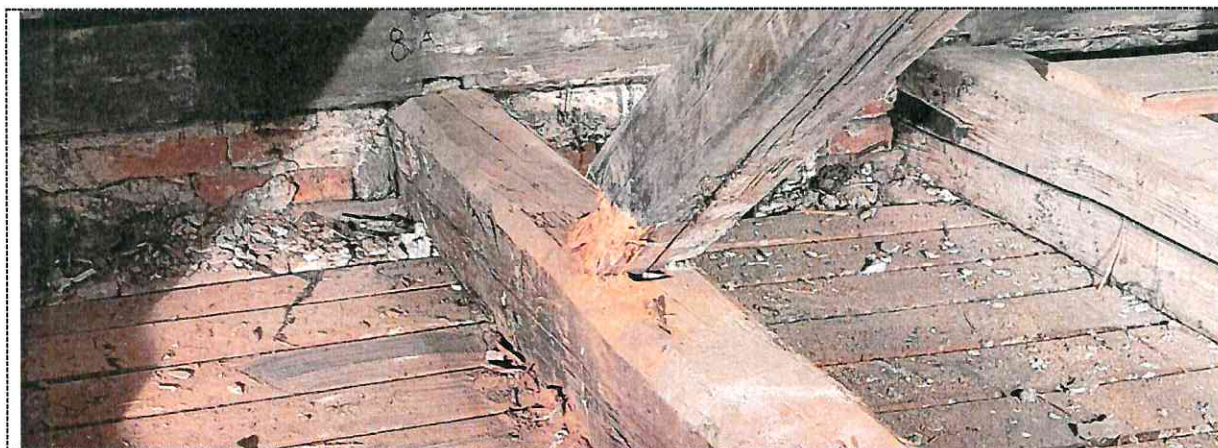
**Obr. 15:**  
Paty  
vzpěr  
uhnilé

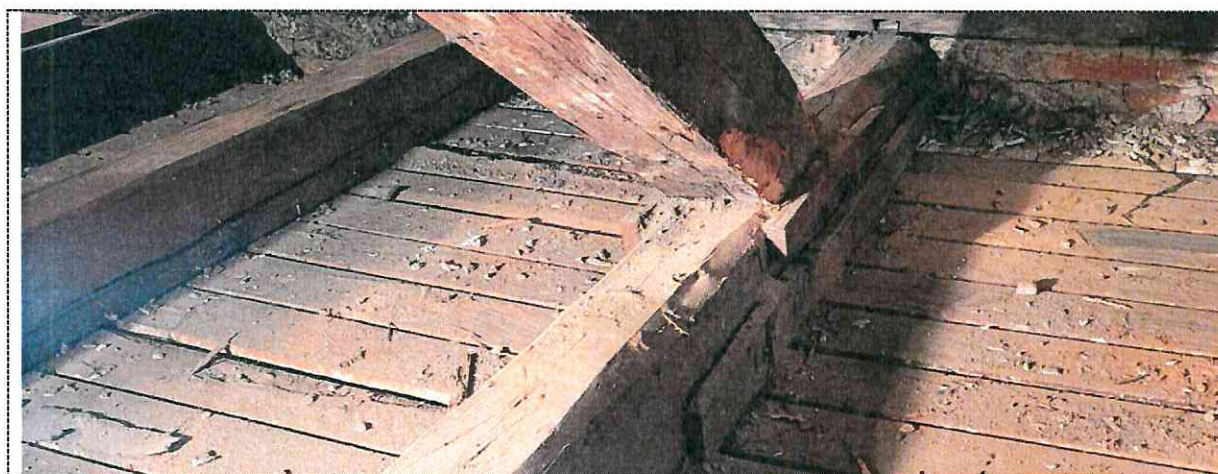
**Obr. 16:**  
Paty  
vzpěr  
uhnilé

- 3.4.1. Vlivem přetížení a špatného stavu došlo k „rozjetí“ všech vazeb, krokve nedoléhají na střední a vrcholové vaznice.
- 3.4.2. Konstrukce krovu byla v minulosti na mnoha místech opravována, např. zhlaví vzpěr viz Obr. 16.

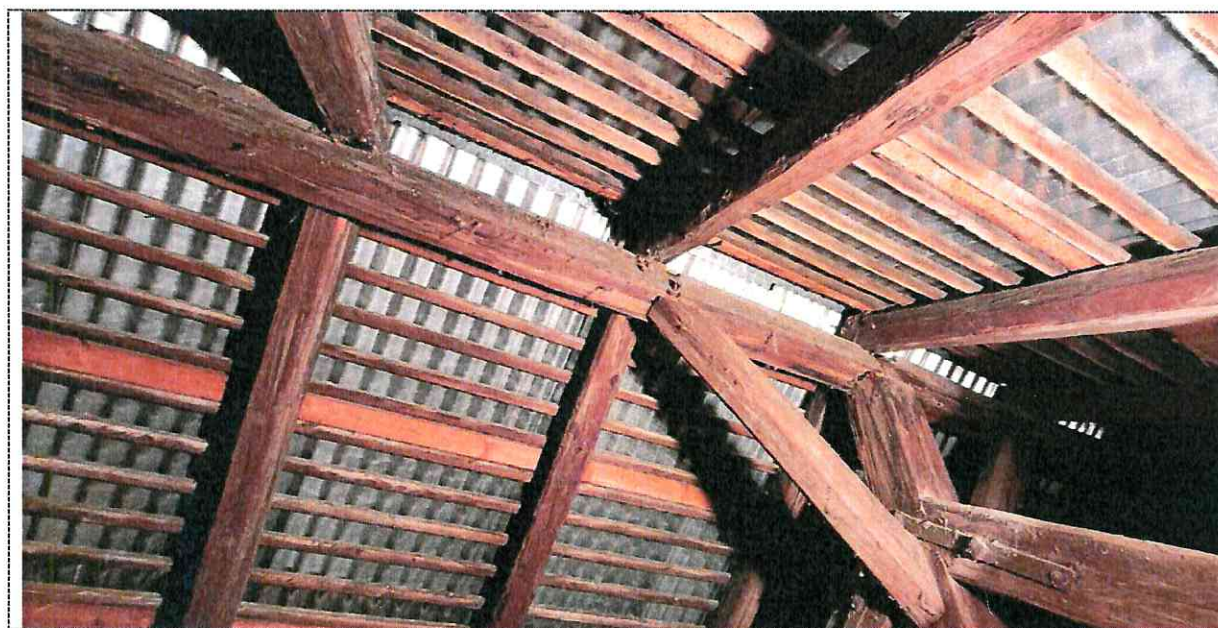
| Označení | Ref. Obr. | Poloha | Příčina | Pozn. |
|---|---|---|---|---|
| 10 | 17, 18, 19, 20, 29 | Uložení krokví na střední a vrcholové vaznice | Špatný stav nosné kce | |

**Obr. 17:**  
Rozjetí  
vazeb

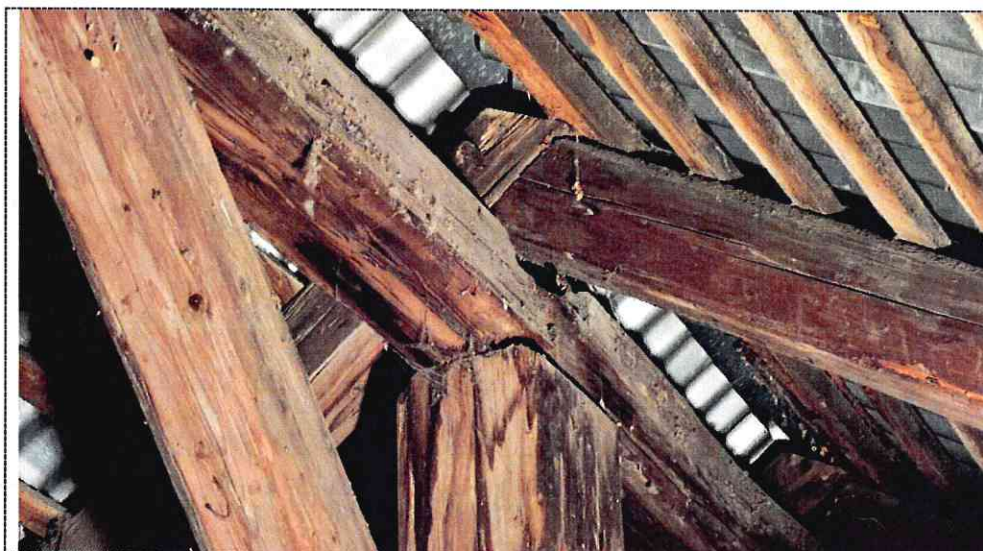
**Obr. 18:**  
Rozjetí vazeb

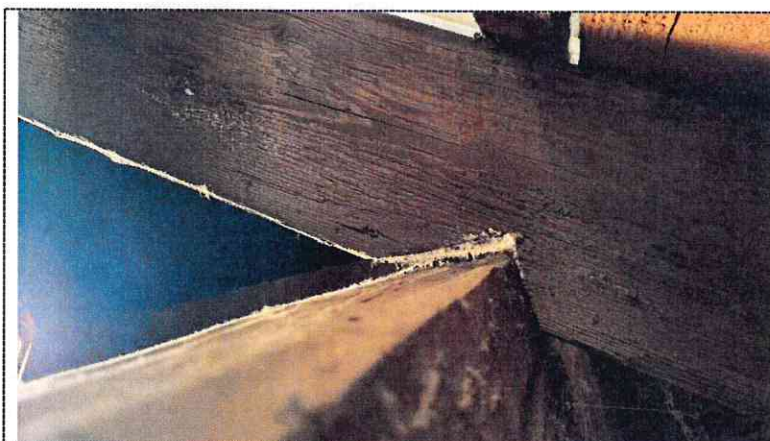
**Obr. 19:**  
Rozjetí vazeb

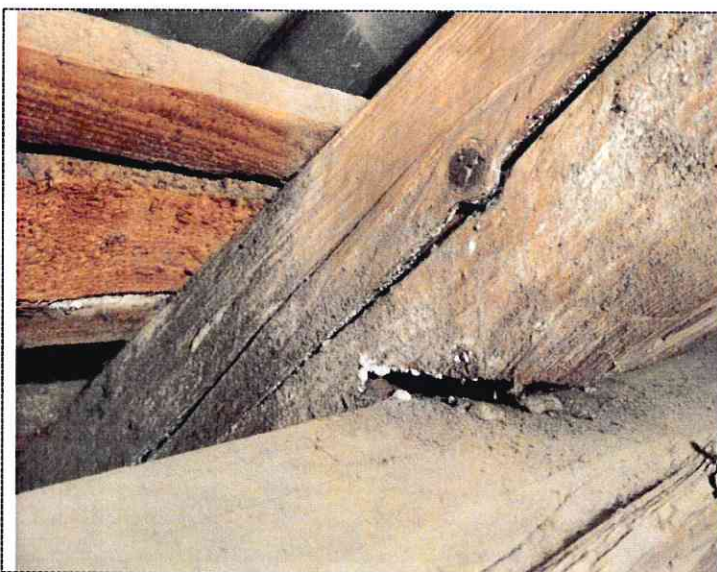
**Obr. 20:**  
Rozjetí vazeb

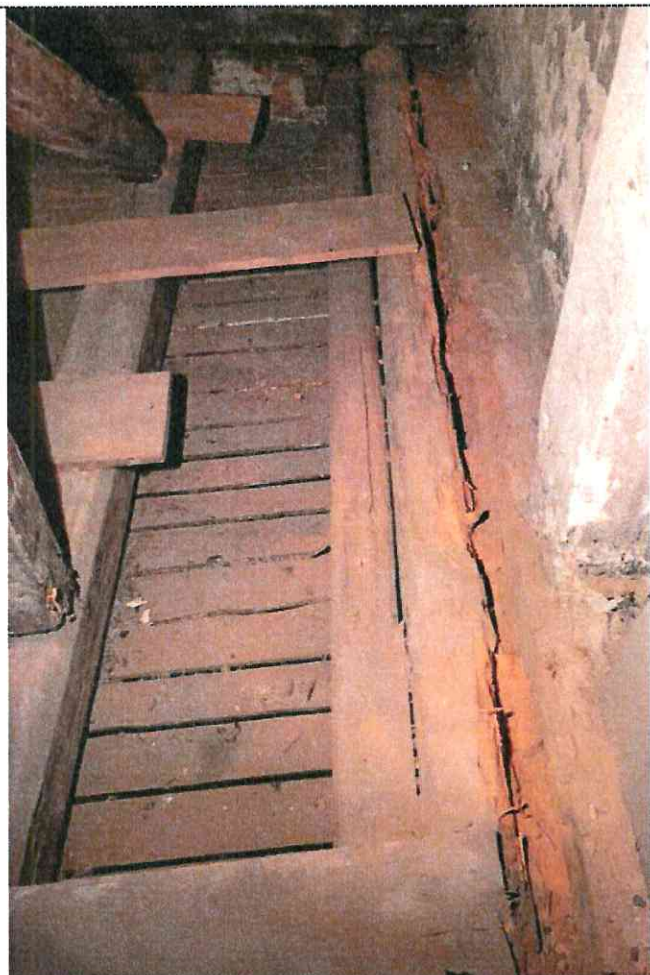
| Označení | Ref. Obr. | Poloha | Příčina | Pozn. |
|---|---|---|---|---|
| 11 | 21 | Krajní trám v celé délce | Škůdci | |

**Obr. 21:**  
Krajní trám uhnílý

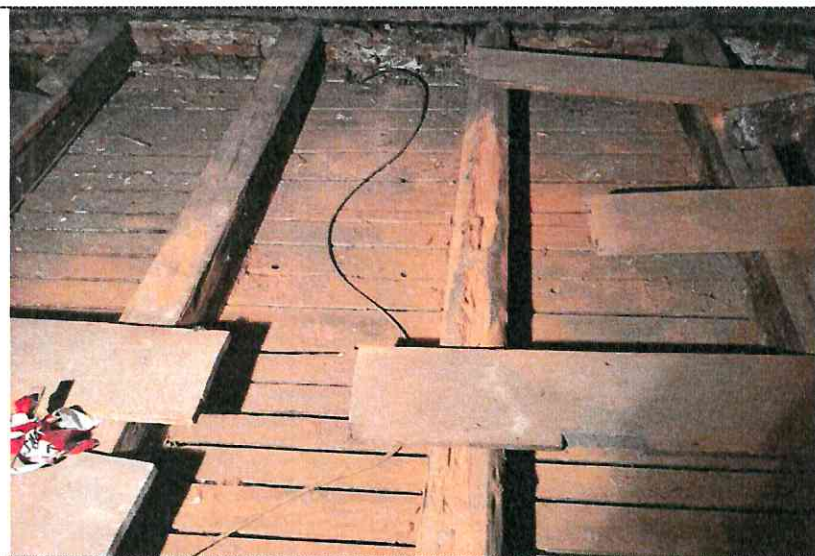
| Označení | Ref. Obr. | Poloha | Příčina | Pozn. |
|---|---|---|---|---|
| 12, 13, 14 | 22 | Stropní nosníky | Škůdci | |

**Obr. 22:**  
Stropní nosníky uhnílé

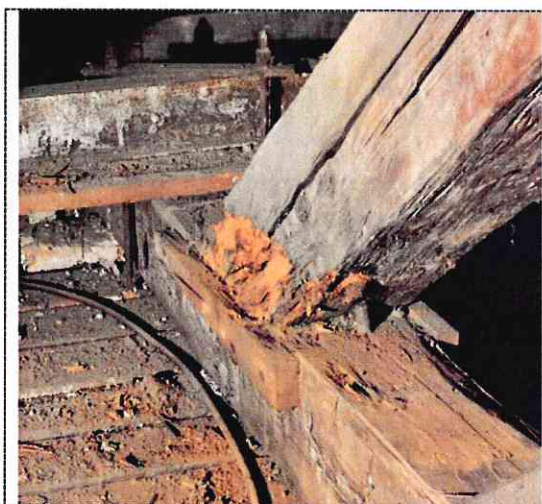
| Označení | Ref. Obr. | Poloha | Příčina | Pozn. |
|---|---|---|---|---|
| 15 | 23 | Pata vzpěry věšadla | Škůdci | |

**Obr. 23:**  
Vzpěrka věšadla uhnílé

**Kritické místo celé konstrukce je zhlaví vazných trámů věšadel – v případě kolapsu v tomto místě lze očekávat okamžité zřícení celého krovu. Viz Obr. 23 – v blízkosti zhlaví vazného trámu vzpěrka, jejíž pata je ve značném stádiu rozkladu, lze se domnívat, že je vnitřně zasaženo i kritické místo.**

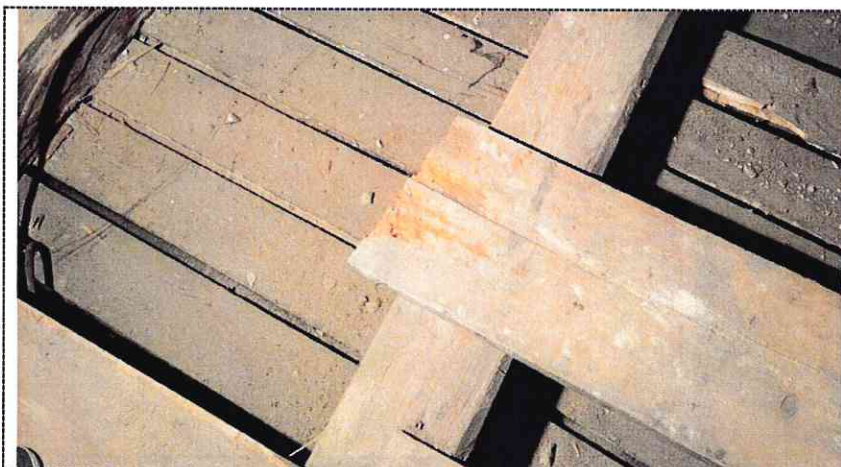
**Obr. 24:**  
Záklap

| Označení | Ref. Obr. | Poloha | Příčina | Pozn. |
|---|---|---|---|---|
| 16 | 24 | Záklop | Škůdci | Cca 10% plochy všech |

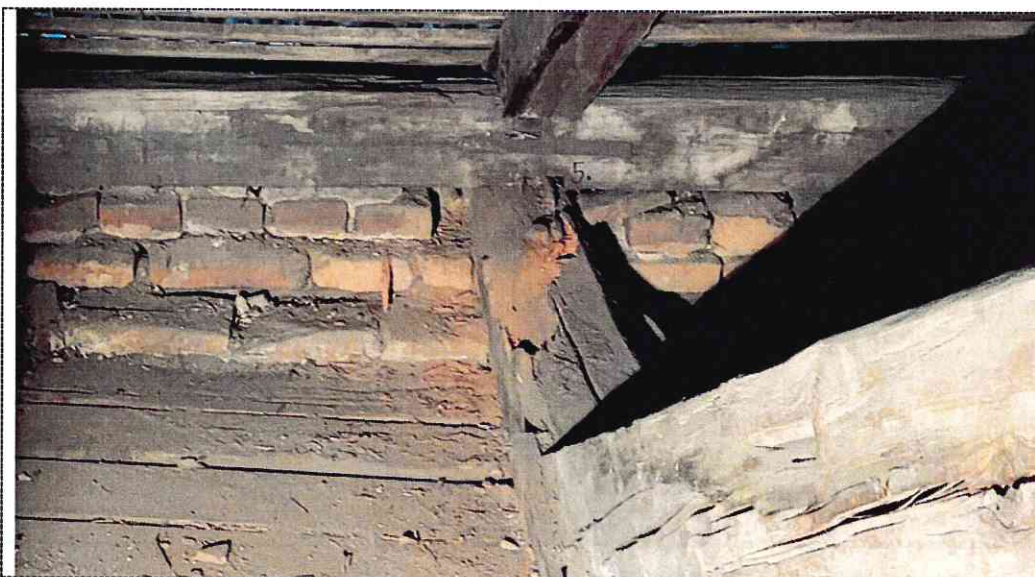
**Obr. 25:**  
Zhlaví vazného trámu  
uhnílé

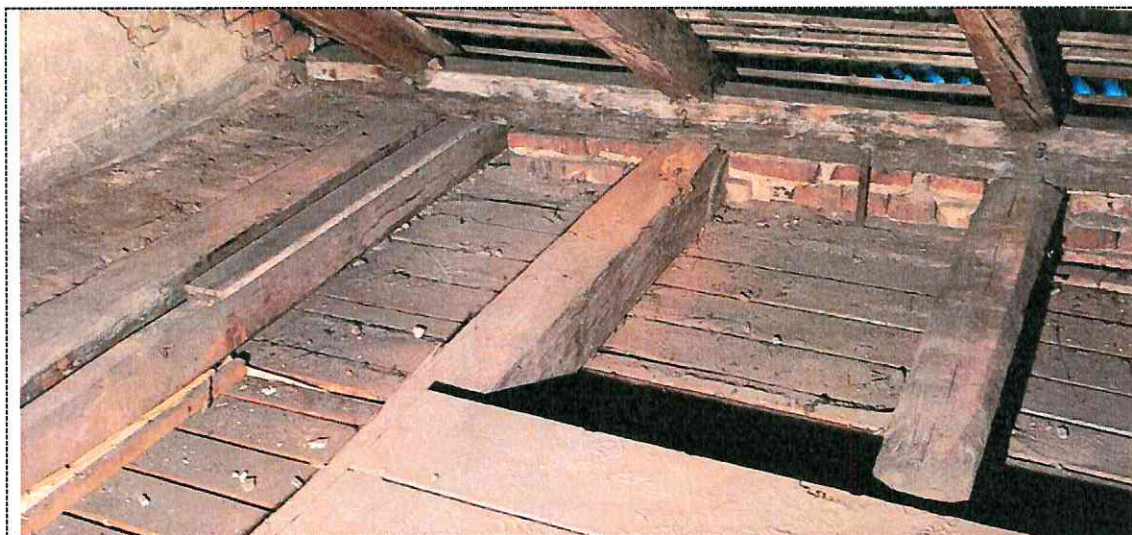
**Obr. 26:**  
Zhlaví uhnulé

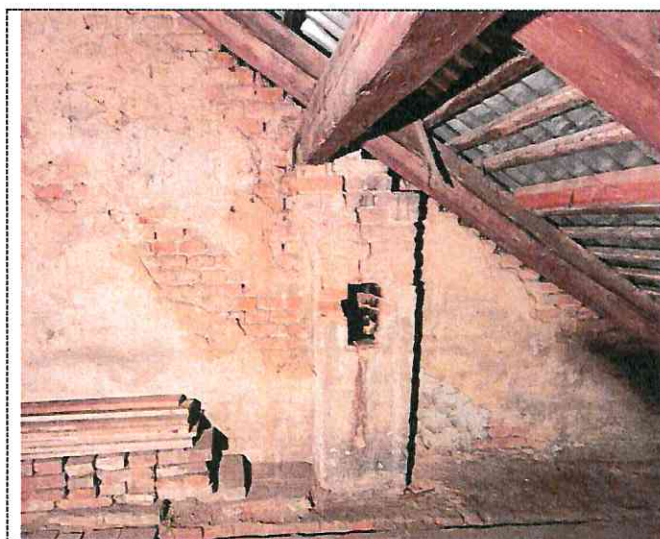
**Obr. 27:**  
Uložení střední vaznice

| Označení | Ref. Obr. | Poloha | Příčina | Pozn. |
|---|---|---|---|---|
| 17 | 27 | Uložení střední vaznice | Chyba projektu nebo provedení | |

- 3.1.3. Uložení střední vaznice na komínové těleso (viz Obr. 27) – těleso není nosné, vaznice je uložena pouze na nenosném zdivu tl. 150 mm, dochází k tvorbě staticky významných trhlin.

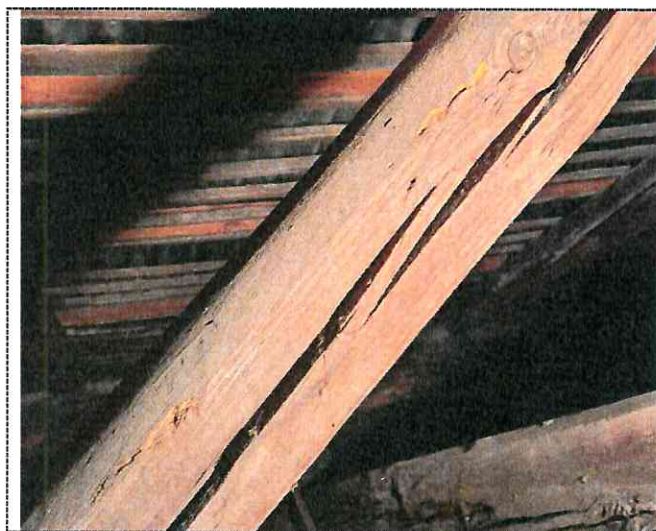
| Označení | Ref. Obr. | Poloha | Příčina | Pozn. |
|---|---|---|---|---|
| 18 | 28 | Pásek | Škůdci | |

**Obr. 28:**  
Cestičky škůdců

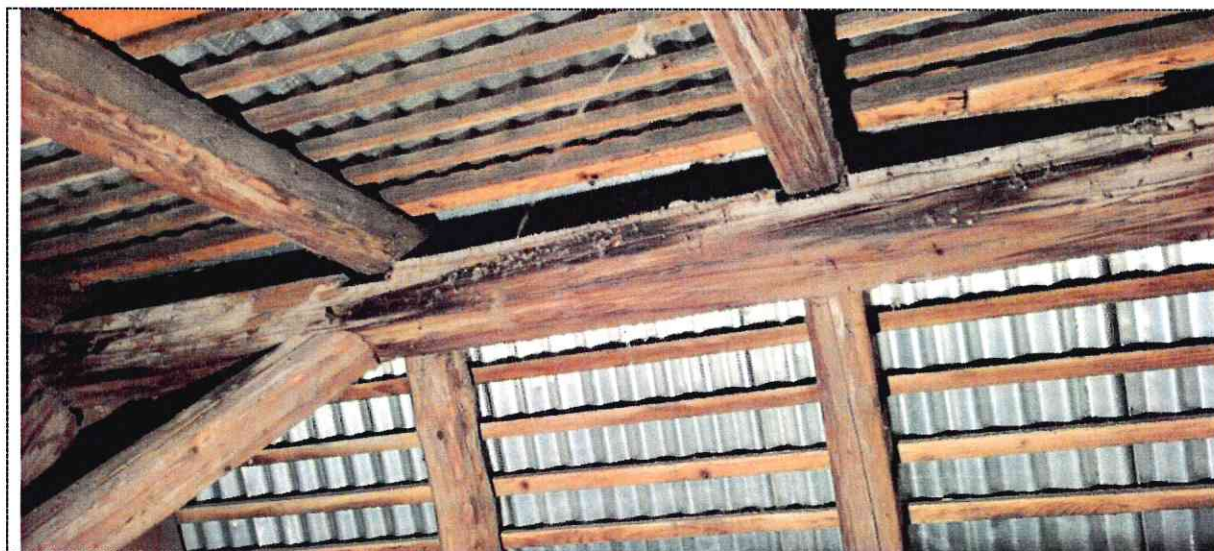
**Obr. 29:**  
Rozjeté  
vazby

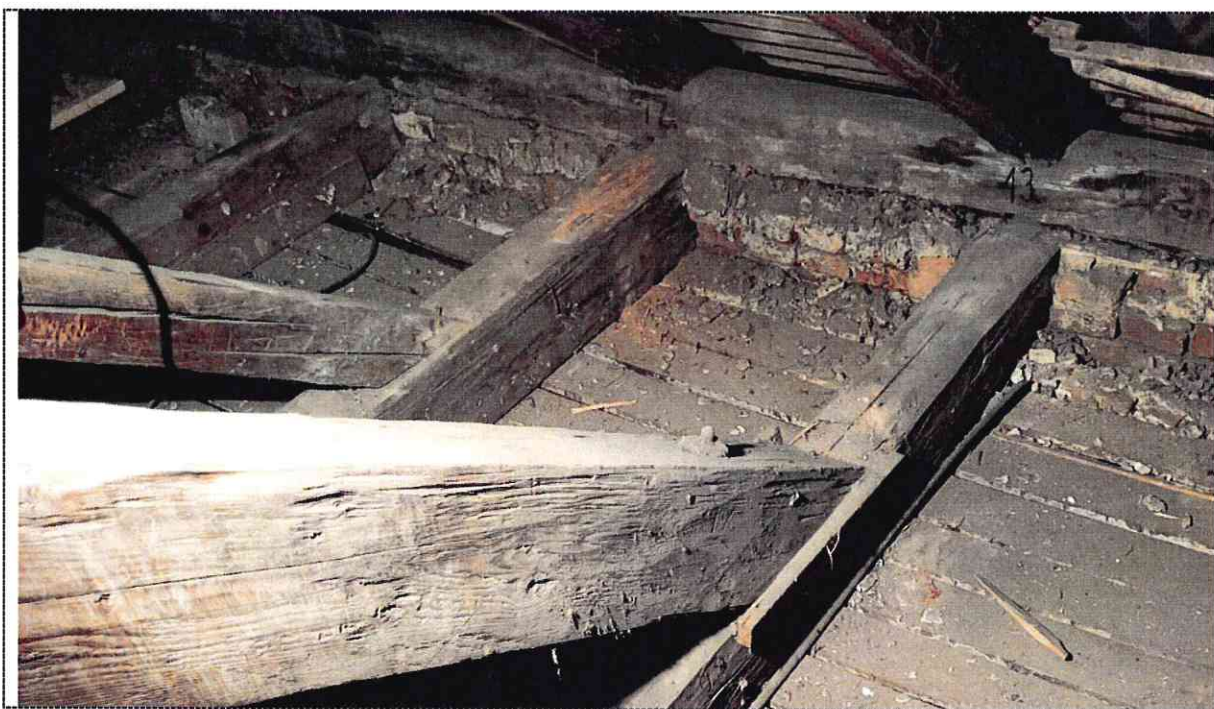
**Obr. 30:**  
Poškozené  
zhlaví
