Most 3878-1

Most přes Nedvědičku v Nedvědicí

HLAVNÍ PROHLÍDKA

Datum provedení prohlídky: 22.4.2019

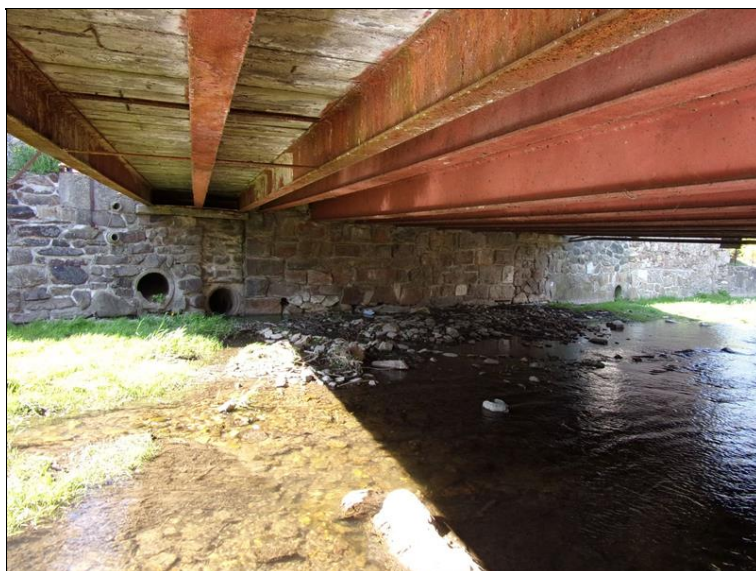
[1.1] 1.2 Mostní podpěry křídla a čelní zdi Kamenné zdivo opěr se stopami po průsacích, v úrovni hladiny je spárování rozdrobené a vyplavuje se, beton úložného prahu pod chodníky degraduje a rozpadá se, dlouhodobé průsaky na líc opěr pod chodníkovými trámy, průsaky a zabarvení, mapy s výluhy.

Pohled na OP1

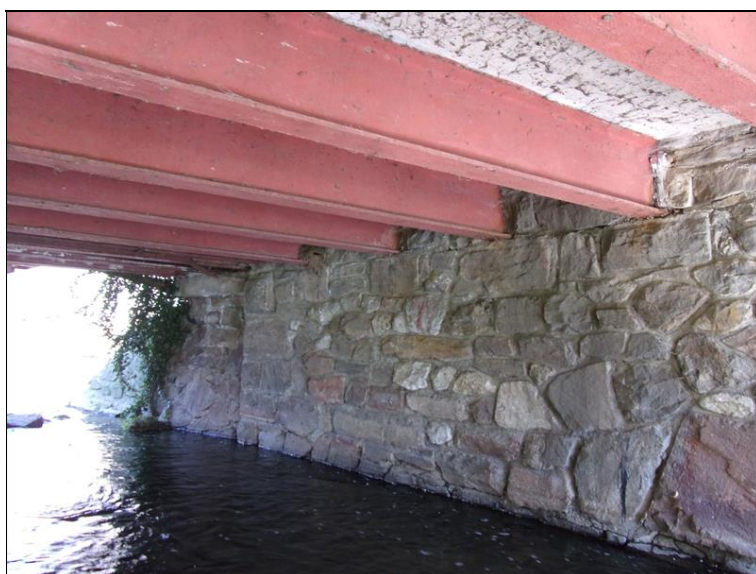
Pohled na OP2

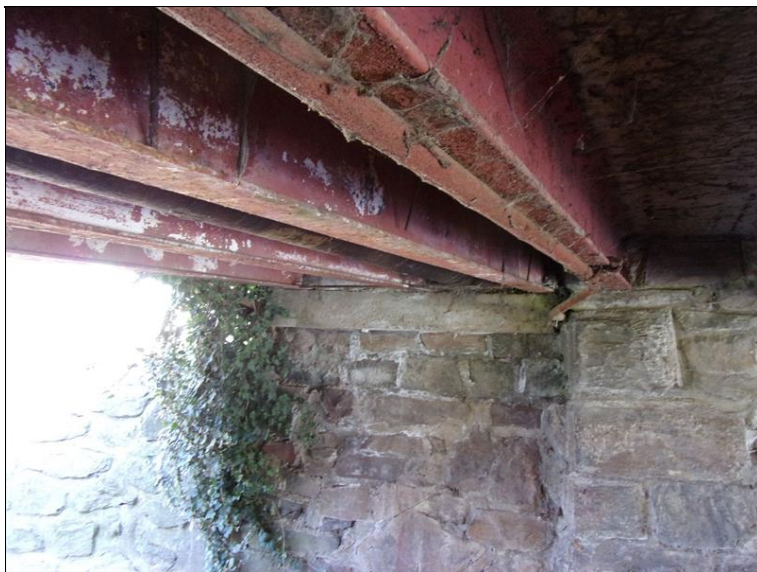
[2.1] 2.1 Nosná konstrukce Ocelová nosné konstrukce je celoplošně napadena korozi. V místě uložení na spodní stavbu je patrná koroze většího rozsahu - plátkování. Podhled desky v místě chodníků silně zmáčen. Podhled NK pod vozovkou znečištěn.

Pohled na OP2 vlevo a podhled NK levého chodníku

[3] 2.1 Nosná konstrukce Provést novou PKO ocelové konstrukce.

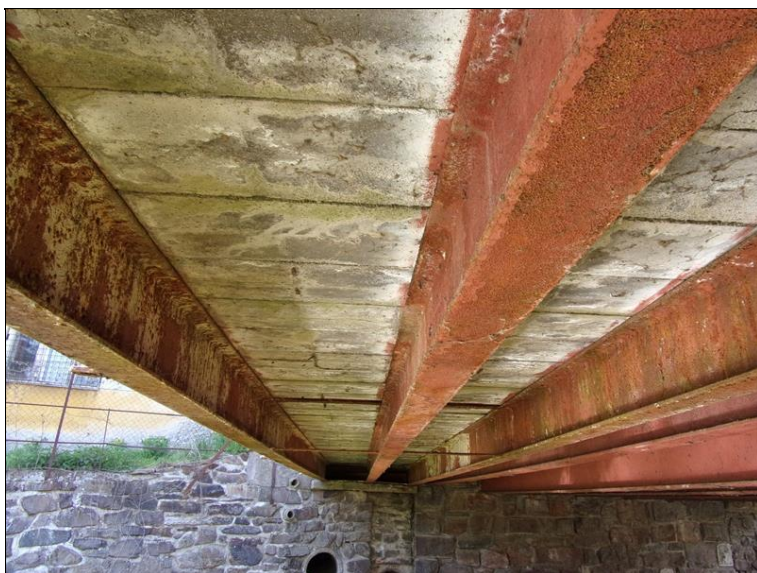
Podhled nK pravého chodníku

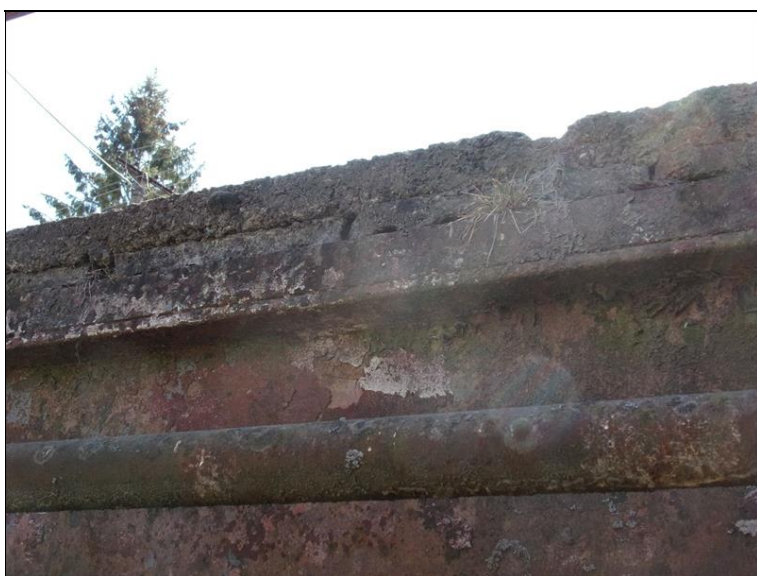
[3.1] 3 svršek Vozovka silně převrstvena, neplynulá niveleta (vozovka za mostem výškově prudce klesá). Ve vozovce nad opěrami příčné trhliny - zatékání na čela NK a prahy opěr. Degradace betonu říms. Trhliny v betonu chodníků, usazená vegetace z boční strany chodníků. Izolace v místě chodníků zcela chybí.

Boční pohled na konstrukční vrstvy chodníku

[4] 3 svršek Opravit trhliny ve vozovce v místě dilatace. Doplnit izolaci v místě chodníků a opravit pochozí vrstvu chodníků.

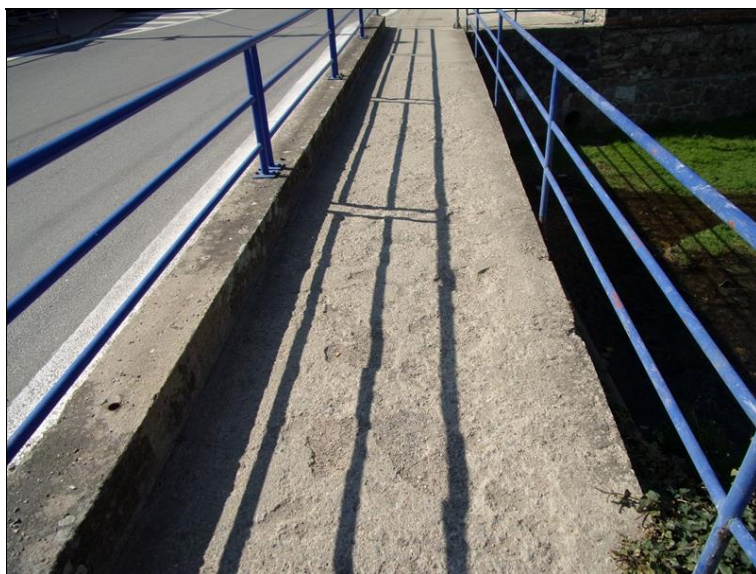
Degradace betonu povrchu chodníku

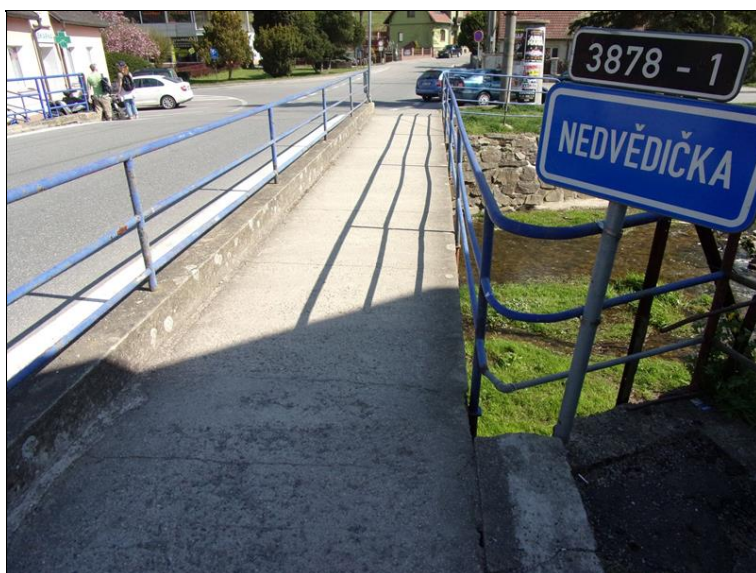
Pravý chodník

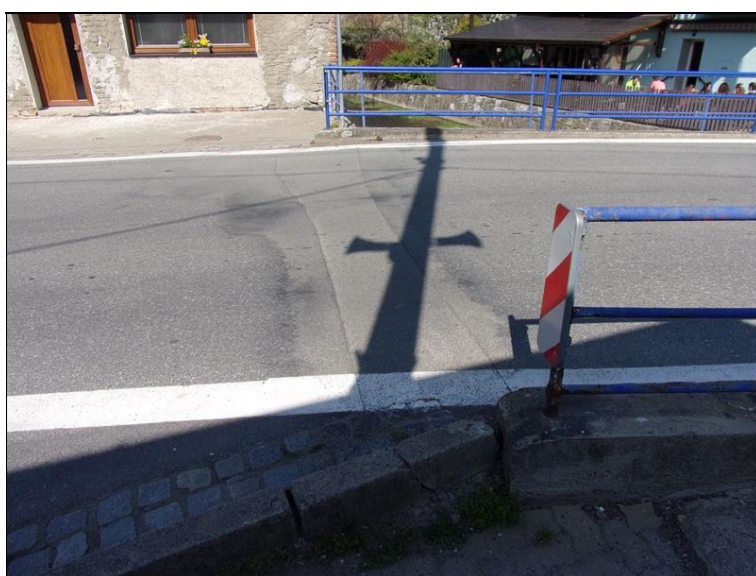
Vozovka v místě OP1

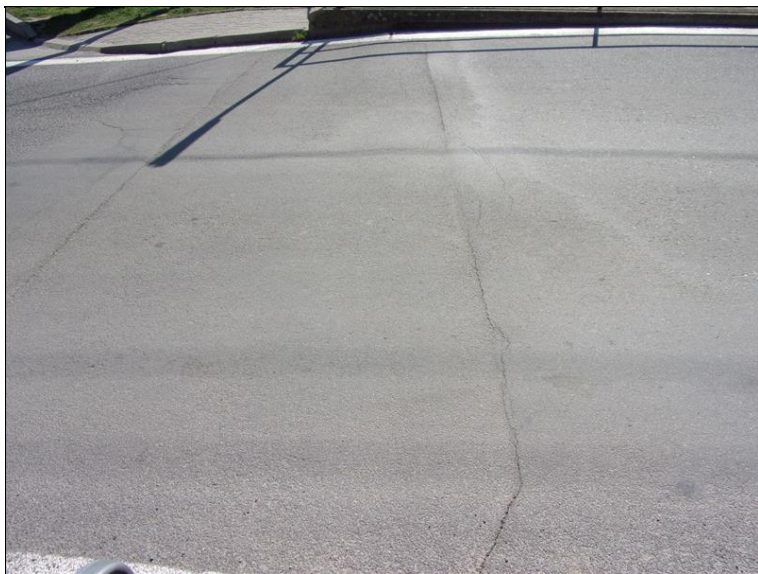
Vozovka v místě OP2
