Most 385-006

Most přes Svratku za Tišnovem

HLAVNÍ PROHLÍDKA

Datum provedení prohlídky: 2.6.2022

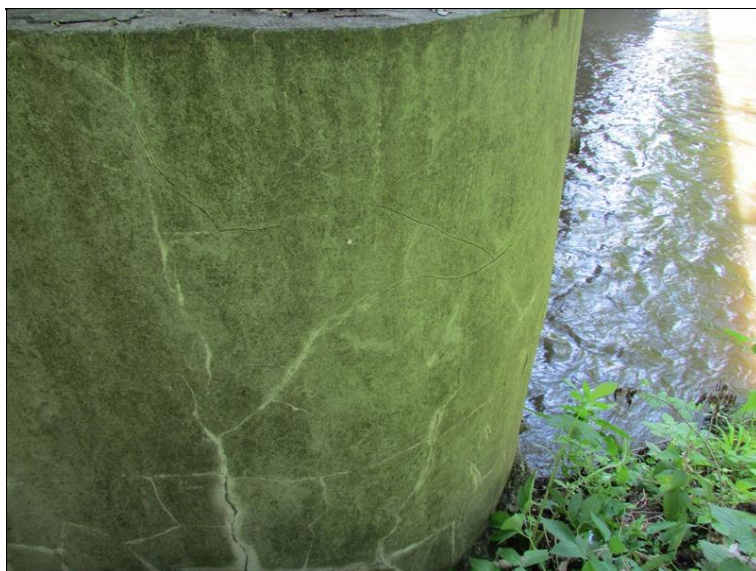
[1.1]	1.2	Mostní podpěry křídla a čelní zdi	Na mostních pilířích popraskaná sanační omítka. Na úložných prazích naplaveniny a vegetace.
-------	-----	-----------------------------------	---

Trhliny v omítce pilíře P2

| [3] | 1.2 | Mostní podpěry křídla a čelní zdi | Opravit sanaci pilířů |

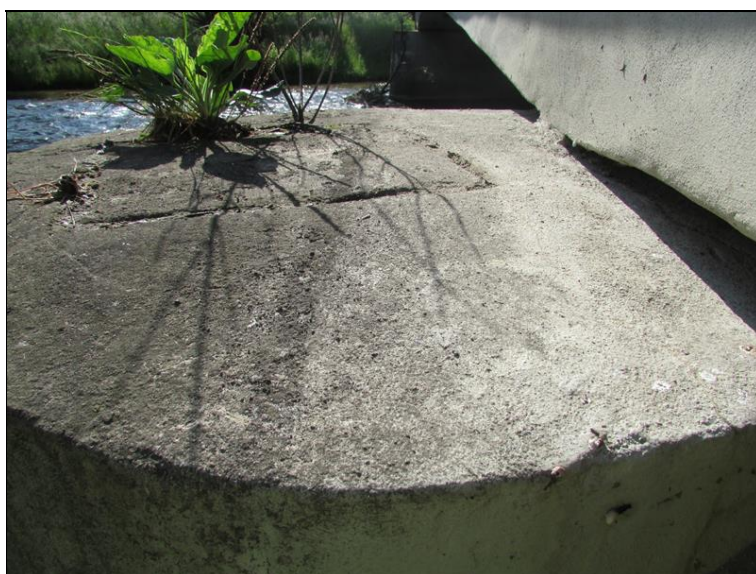
Horní plocha pilíře P2

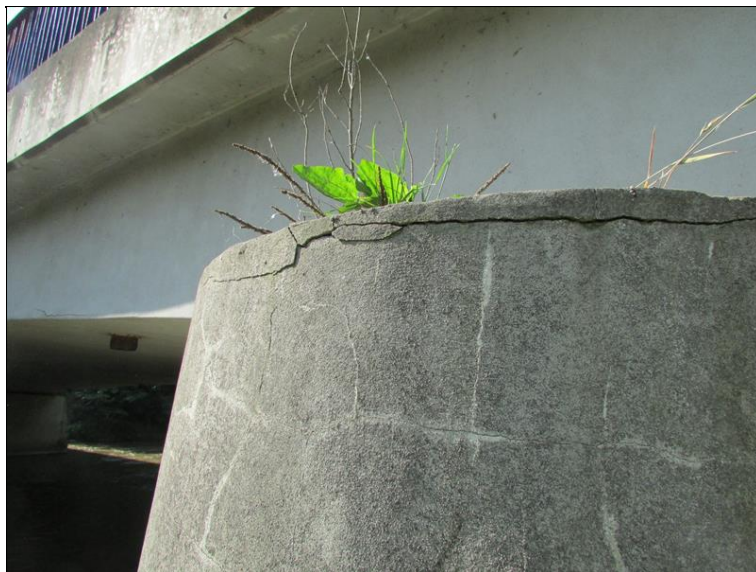
Trhliny na pilíři P2

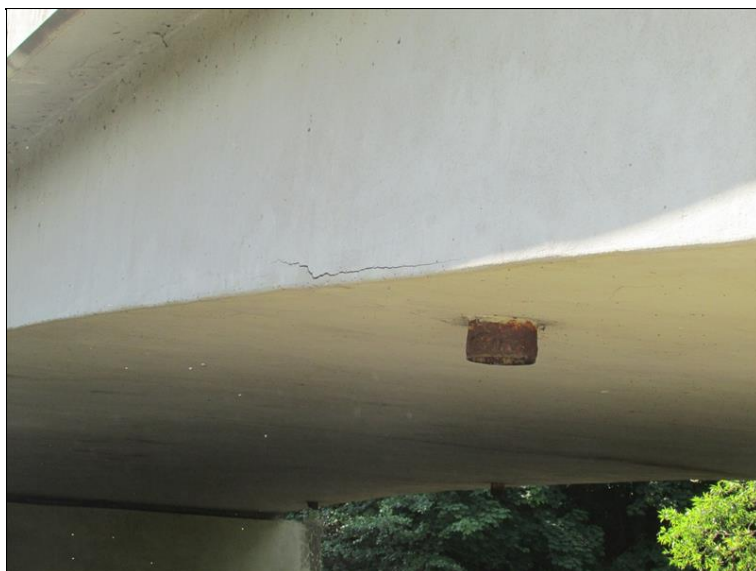
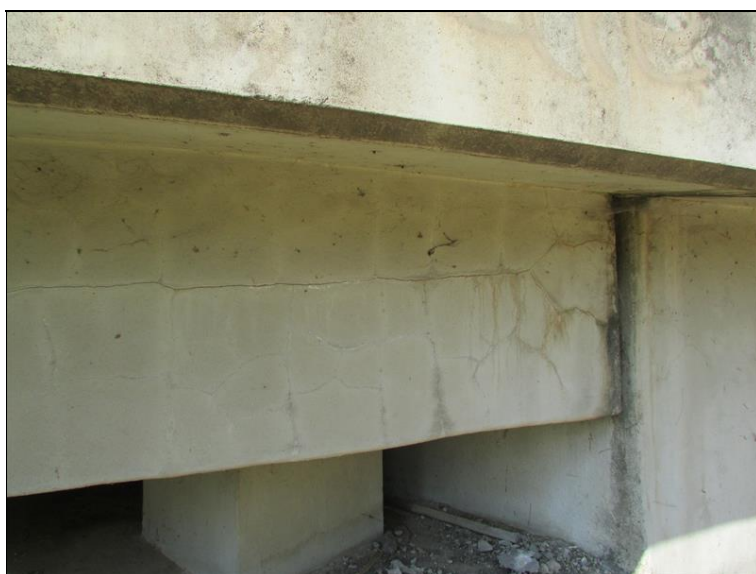
[2.1]	2.1	Nosná konstrukce	Téměř po celé délce mostu je v místě hrany NK podélná trhлина v sanaci. U svislých svodů odvodňovačů jsou trhliny i příčné. Je zřejmé, že pod sanací koroduje výztuž a sanace bude odpadávat. V poli 3 vpravo sanace odpadla plošně. Je zde zřejmé, že koroze hlavní nosné výztuže pokračuje. Elastické mostní závěry mají vyjeté koleje, rozježděný okraj a trhliny mezi MZ a vozovkou
-------	-----	------------------	--

Trhliny na sanaci NK

| [4] | 2.1 | Nosná konstrukce | Stávající nesudržnou sanaci je nutno odstranit, očistit výztuž od koroze, ošetřit výztuž pasivačními nátěry a provést sanaci znovu. |

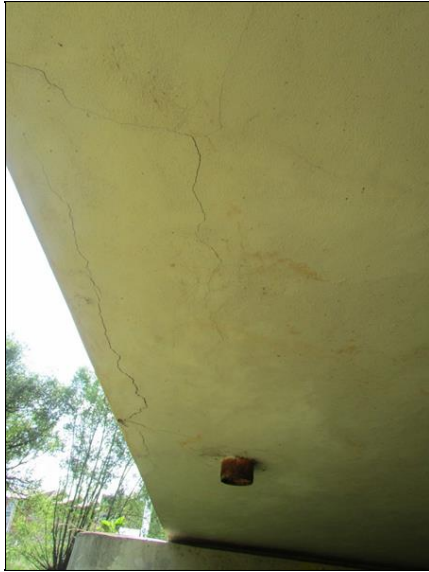
Trhliny na sanaci NK na podhledu

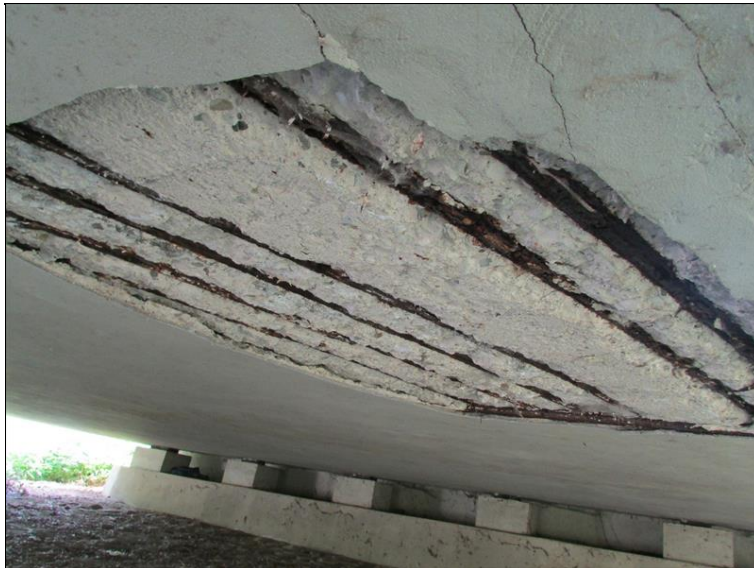
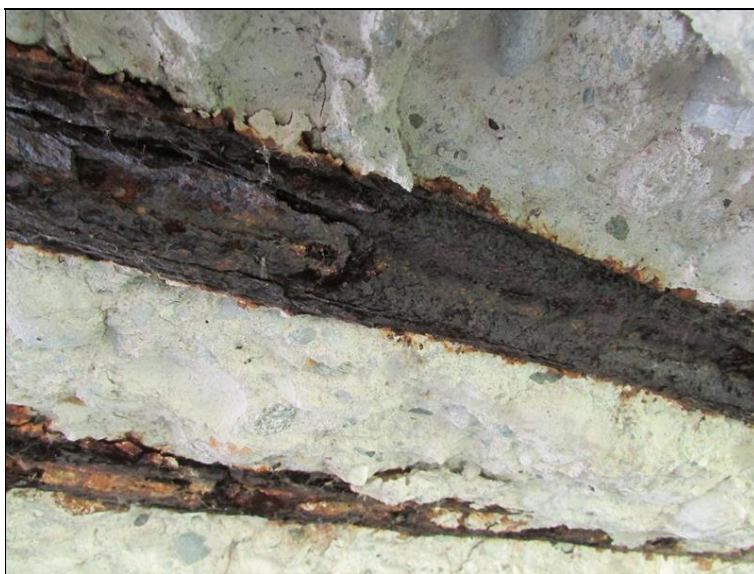
Stavební stav NK stanoven s ohledem na značnou korozi hlavní nosné výztuže. Zatížitelnost zatím ponechávám beze změny. V případě, že nebude v dohledné době most opraven bude snížena i

Opadávající sanace na podhledu - koroze nosné výztuže

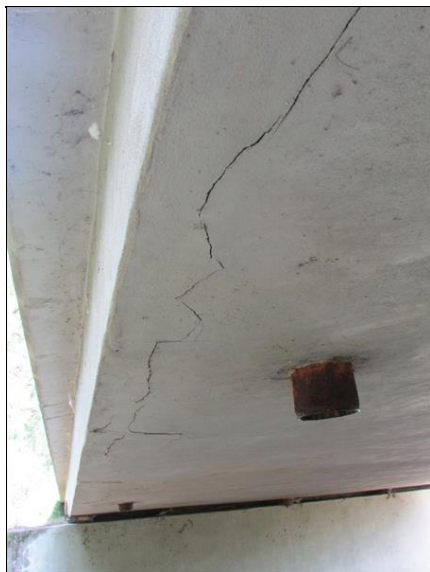
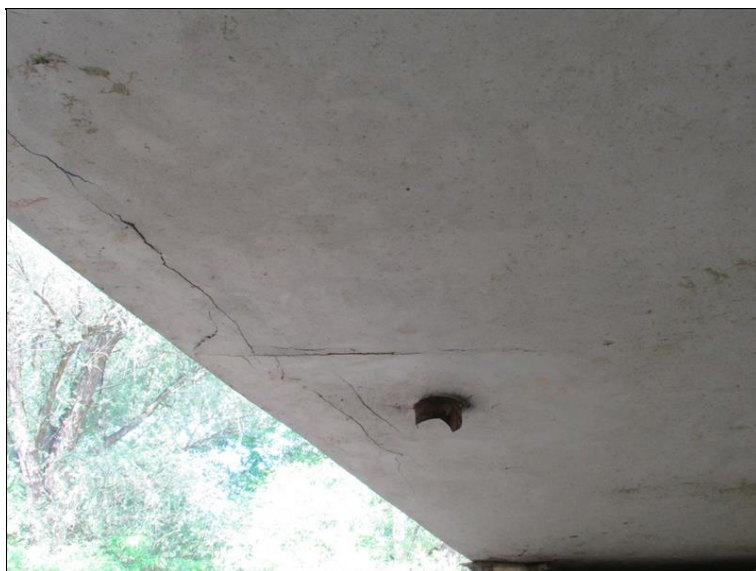
Trhilna v sanaci NK - téměř po celé délce hrany mostu

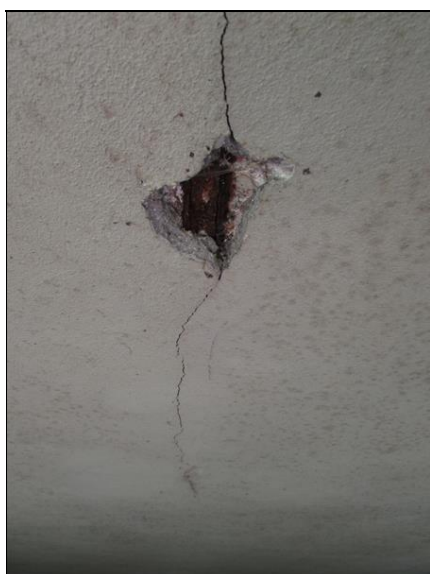
Koroze nosné výztuže

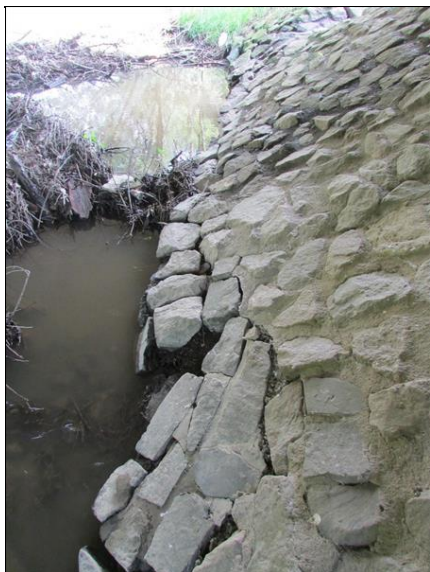
Rozpad odláždění svahl toku pod mostem

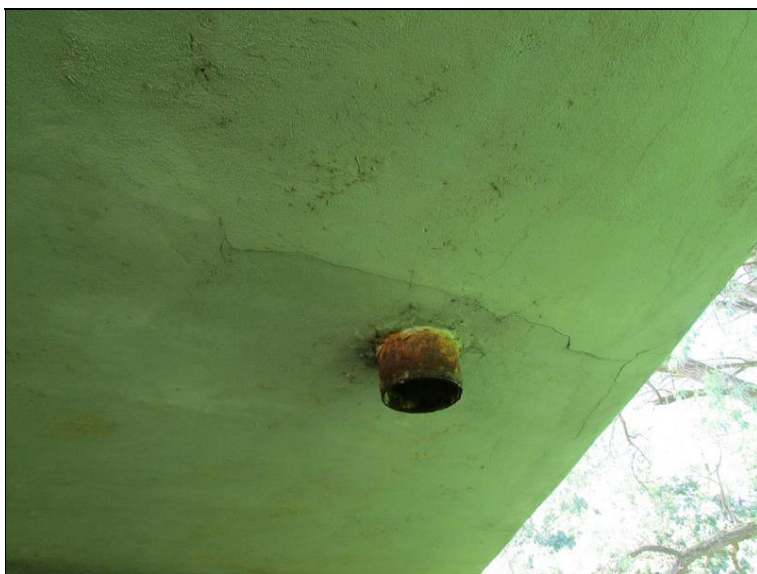
[4.1]	4.8	Odvodnění	Svislý svod odvodnění na podhledu NK koroduje.
[4.2]	4.1	Svodidla/Zábradelní svodidla	Vrchní nátěr zábradlí stráven. Lokální koroze. Zábradlí u OP1 vpravo deformováno zřejmě nárazem vozidla.

Koroze svodu odvodnění a popraskaná sanace v jeho okolí - známky zatékání

| [5] | 4.8 | Odvodnění | Opravit korodující svislé svody odvodnění |

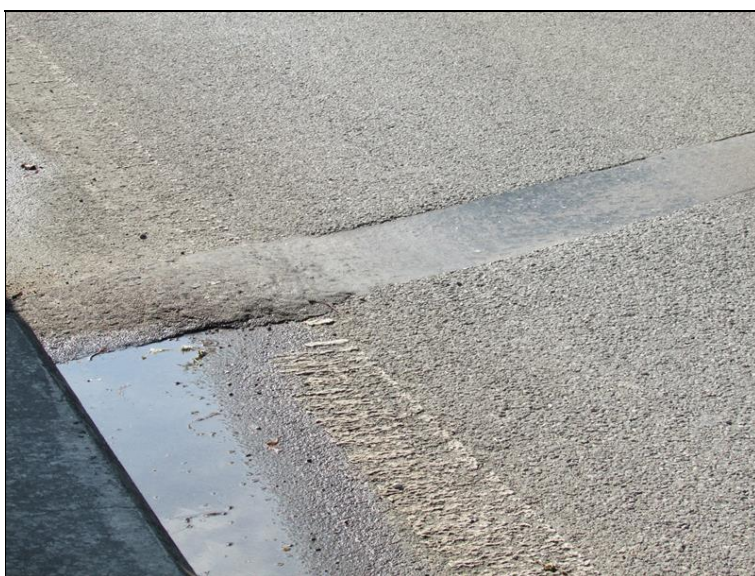
[3.1]	3	svršek	Podél elastických mostních závěrů jsou ve vozovce trhliny. Ve vozovce v místě MZ vyjeté koleje.
-------	---	--------	---

Vyjeté koleje v mostním závěru u OP1

| [2] | 3 | svršek | Opravit vozovku u MZ, opravit vyjeté koleje. |

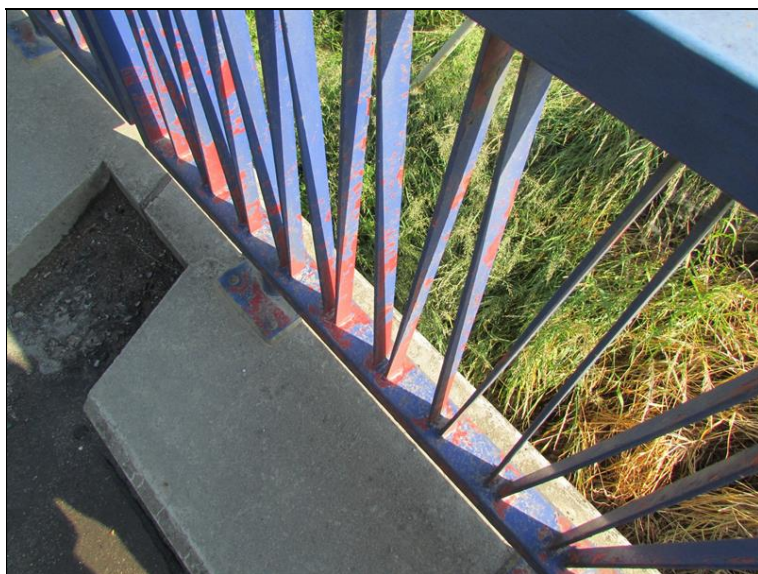
Stav PKO zábradlí

| [6] | 4.1 | Svodidla/Zábradelní svodidla | Opravit PKO zábradlí |

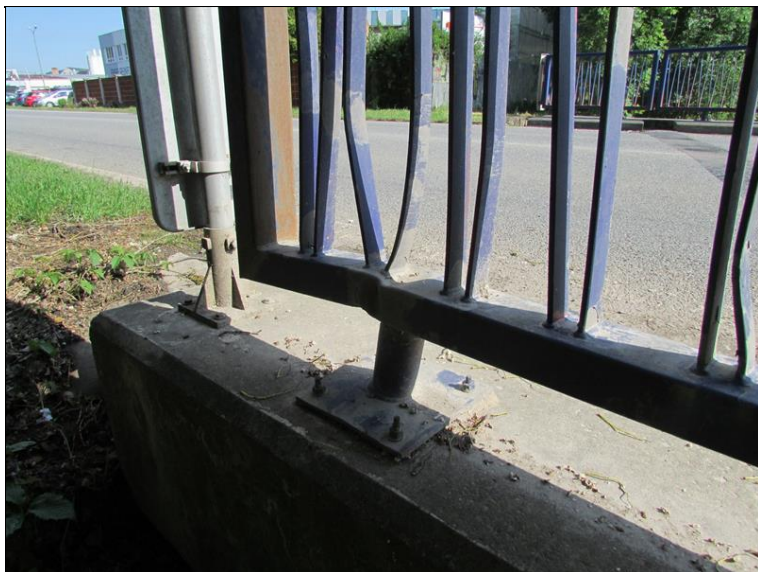
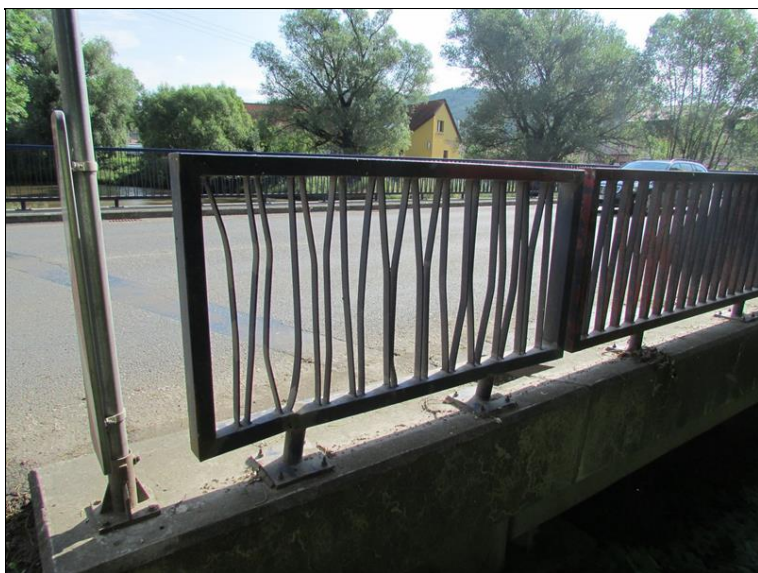
Deformace zábradlí u OP1 vpravo

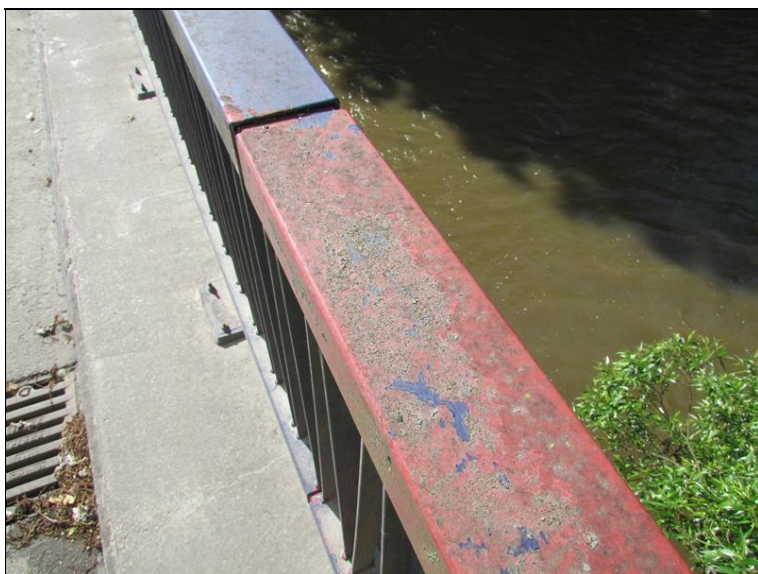
Strávený vrchní nátěr zábradlí
