Most 4997-2

Most přes Radějovku za Radějovem

HLAVNÍ PROHLÍDKA

Datum provedení prohlídky: 9.7.2022

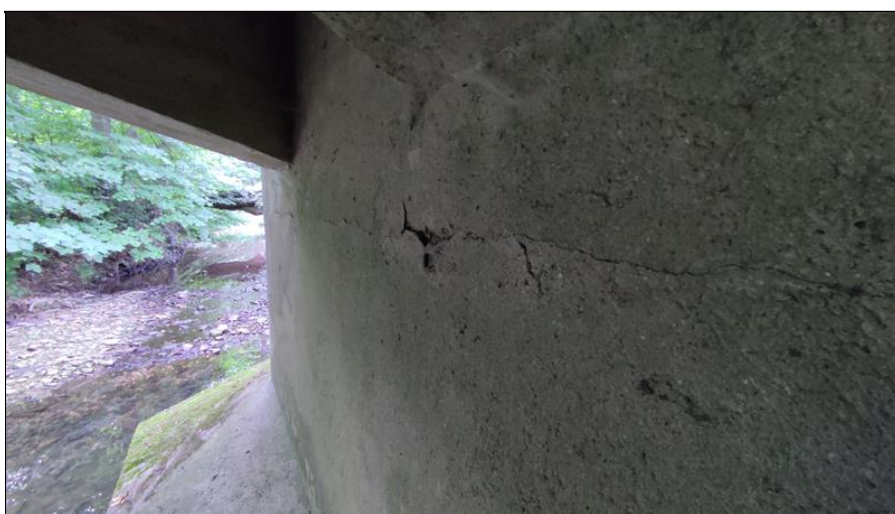
| [1.2] | 1.2 | Mostní podpěry křídla a čelní zdi | Rozšíření paty opěr je postupně podemíláno. Stopy po zatékání na opěry zejména na krajích a spárou mezi krajními nosníky. Silně také zatéká z úložný prahů na křídla. U OP2 na levé straně stopy průsaků z rubu křídla, taktéž je zde ve 3/4 výšky opěry podélná trhlinka a dochází zde k separaci omítky od podkladu. |

Podélná trhlinka na levé straně
OP2

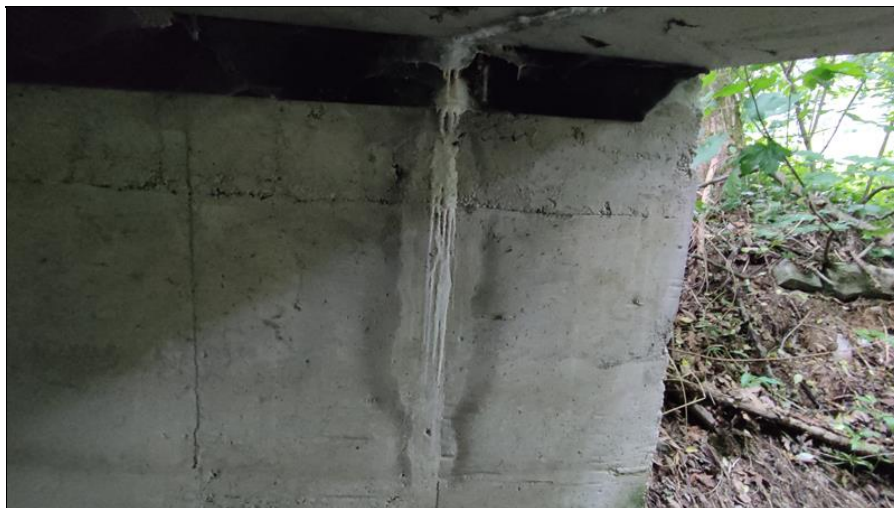
| [2.1] | 2.1 | Nosná konstrukce | Na rozšířené konstrukci dochází k silnému zatékání skrz spáry mezi jednotlivými nosníky. Tvoří se zde krápníčky a vápenné výluhy na lících opěr. Je zde také nedostatečná krycí vrstva výztuže, která koroduje. Na podhledu původní NK stopy zatékání. Na ŽB trámech dochází k odpadání krycí vrstvy výztuže. Na podhledu původní NK je taktéž nedostatečné krytí výztuže, které odpadává a výztuž koroduje. |

Detail vápenných výluhů na ze-
spáry mezi nosníky na opěře OP2

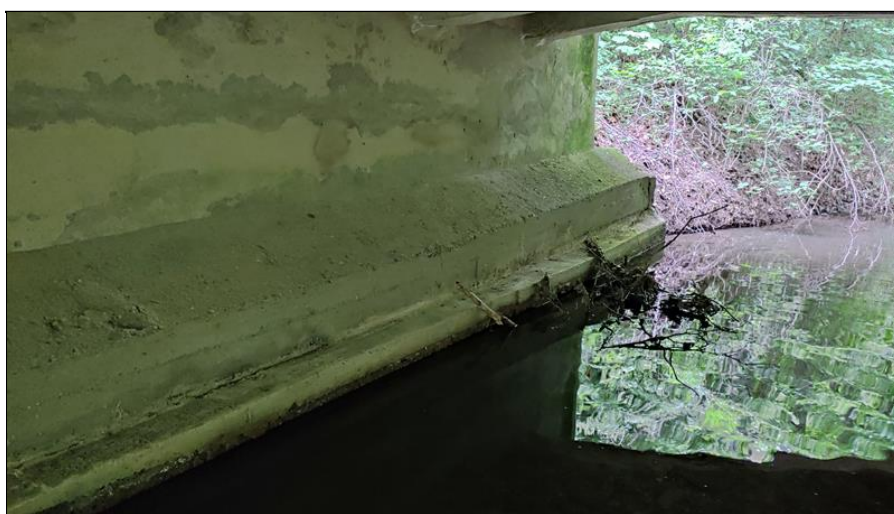
Rozšíření paty opěry OP1

| [1] | 1.2 | Mostní podpěry křídla a čelní zdi | Provést zpevnění dna těžkou rovinaninou s vyklínování pro ochranu základů. |

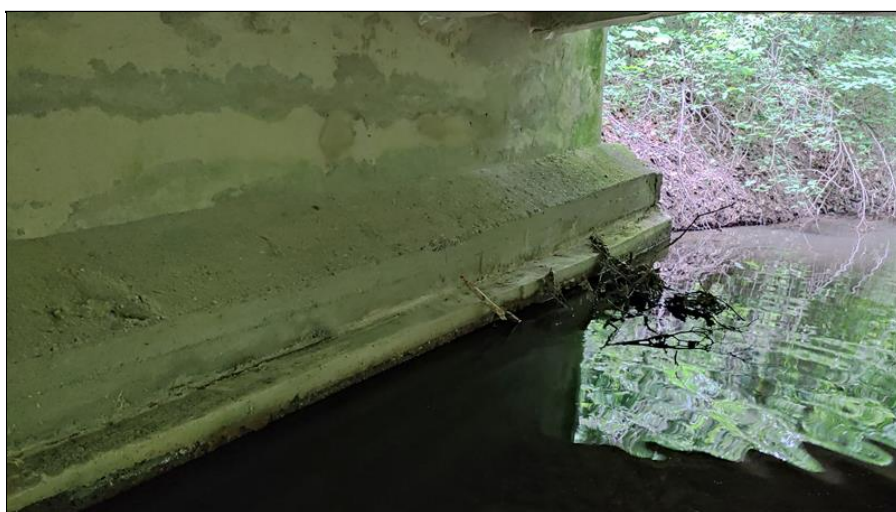
Rozšíření paty opěry OP1

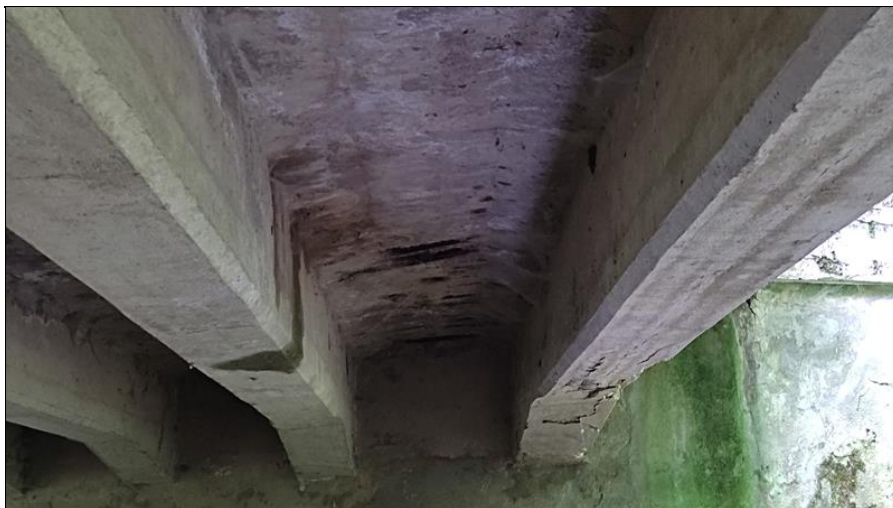
Stav podhledu a ŽB trámů

| [2] | 2.1 | Nosná konstrukce | Doporučujeme provést podrobnější diagnostiku spodní stavby a NK za účelem zjištění zda má smysl nosnou konstrukci zachovat a provést rekonstrukci mostního svršku, nebo je ekonomičtější realizovat kompletně nový most. |

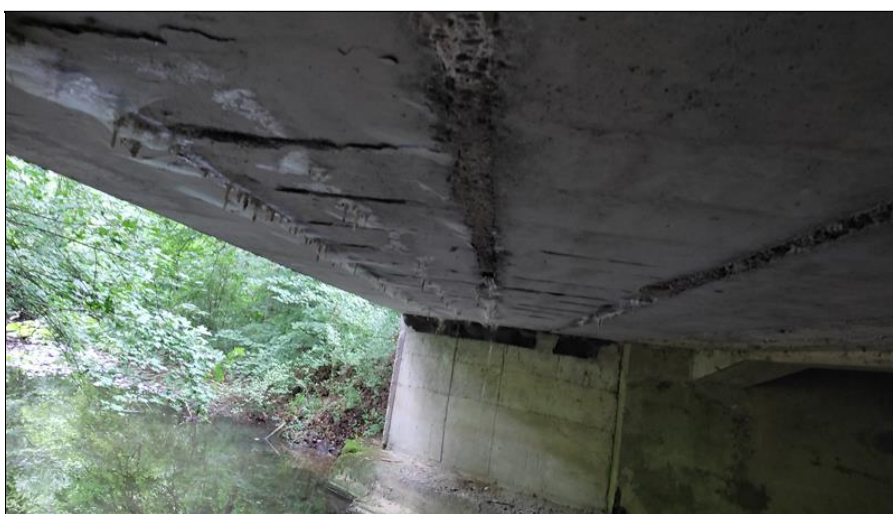
Stav podhledu na rozšíření

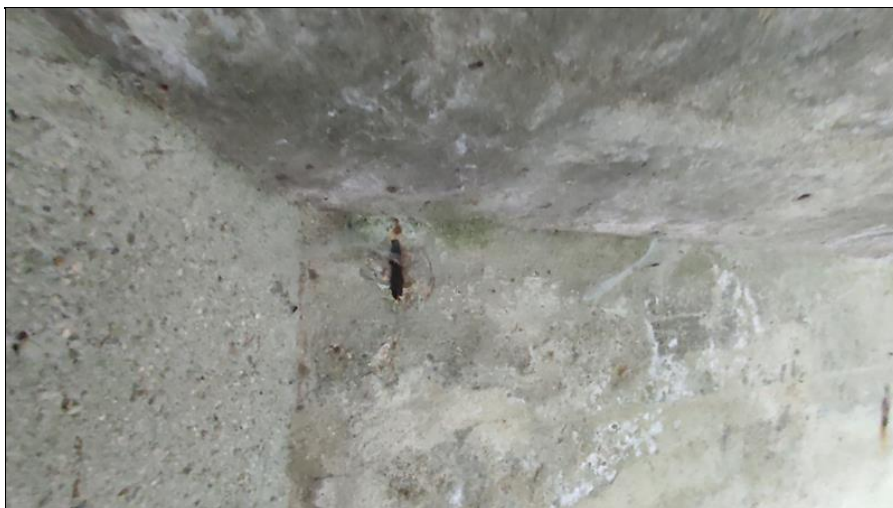
Nedostatečné krytí výztuže nosné konstrukce

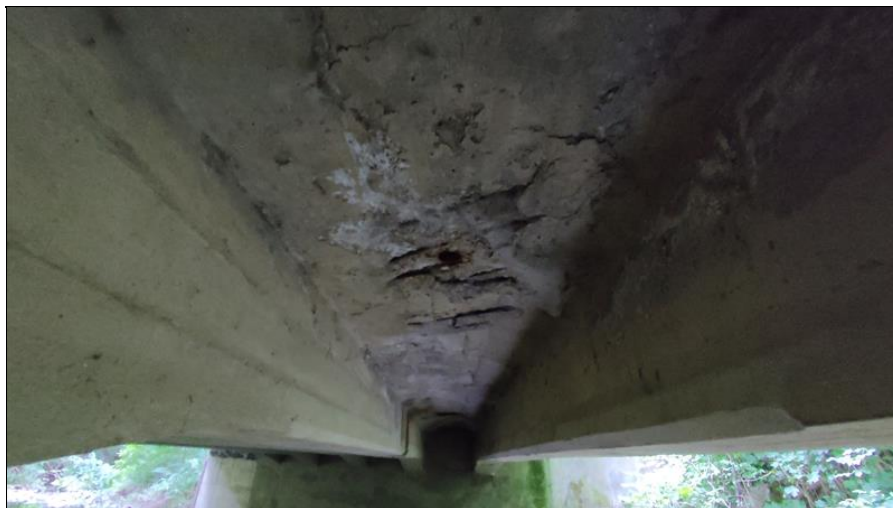
Stav podhledu NK

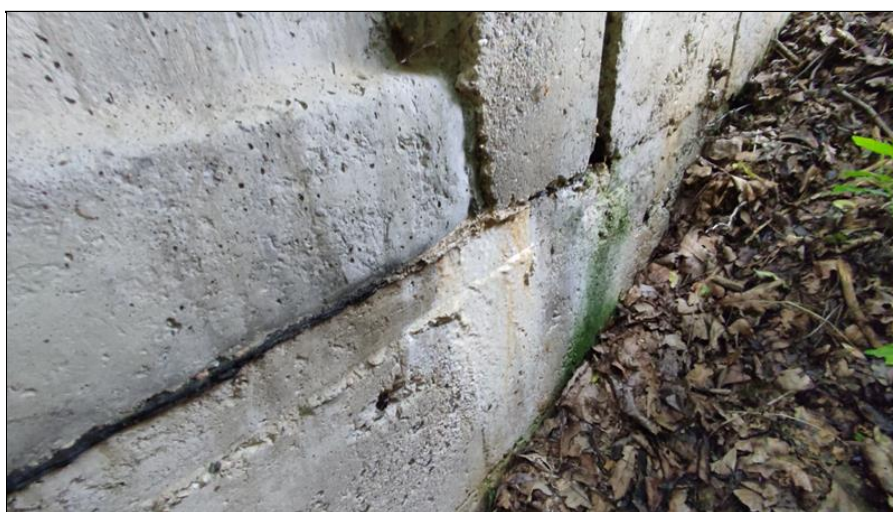
| [2.2] | 2.2 | Ložiska, klouby | V místech uložení NK silné průsaky. |

Detail vápenných výluhů z uložení NK

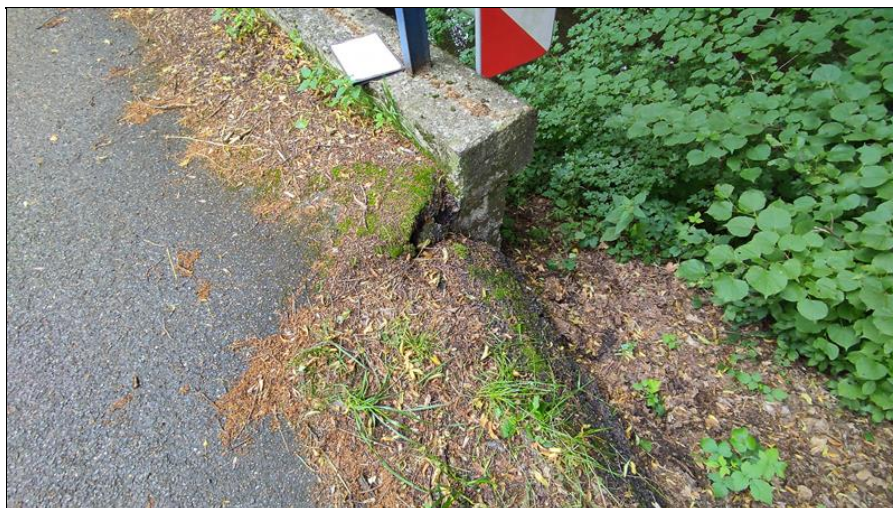
| [3.1] | 3.1 | Vozovka | Vozovka převrstvená, že lícuje s horní plochou říms. Na pravé straně v předpolí dochází k vymílání materiálu a propadu krajnice vozovky. |

Detail poklesu vozovky za římsou na pravé straně u OP1

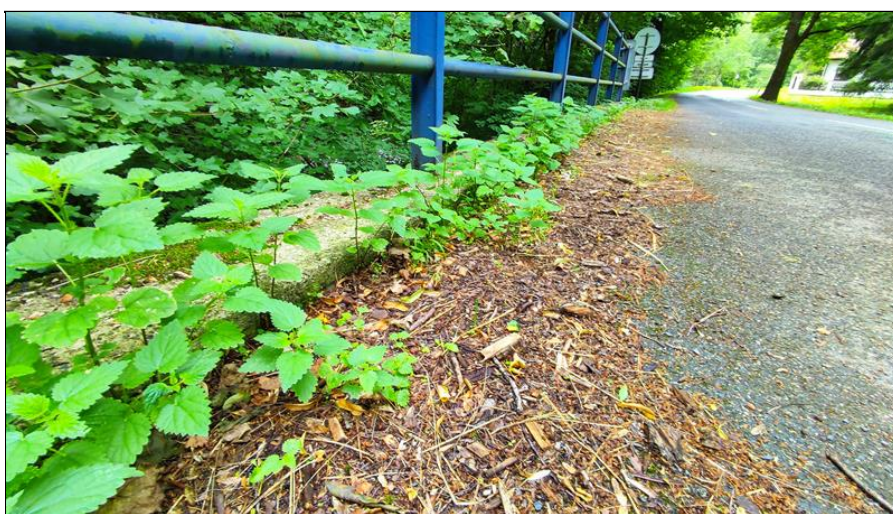
| [3.2] | 3.3 | Římsy, obrubníky, zálivky | Povrchová degradace betonu říms. Uchycené mechy. Ve spáře mezi vozovkou a římsou uchycená vegetace. Výška římsy nad vozovkou nesplňuje minimální požadovanou výšku. |

Detail uchycené vegetace nečistot u říms

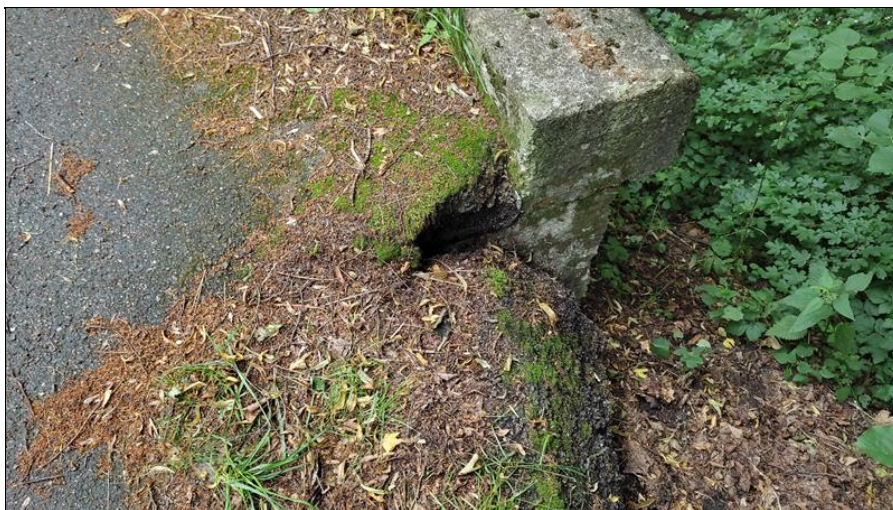
| [4.1] | 4.8 | Odvodnění | Z důvodu chybějících skluzů dochází před opěrou OP1 vpravo k vymílání materiálu na poklesu krajnice vozovky |

Pokles krajnice a vymílání materiálu před OP1 vpravo

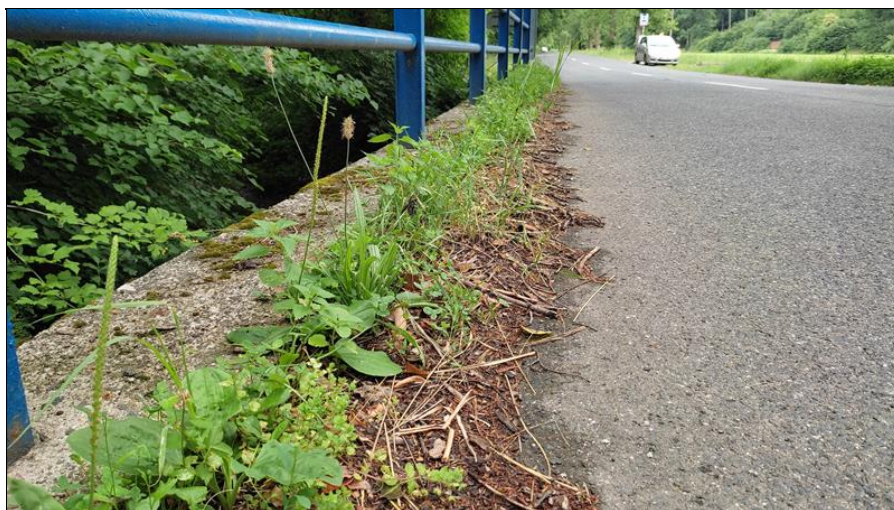
Stav římsy a krajnice

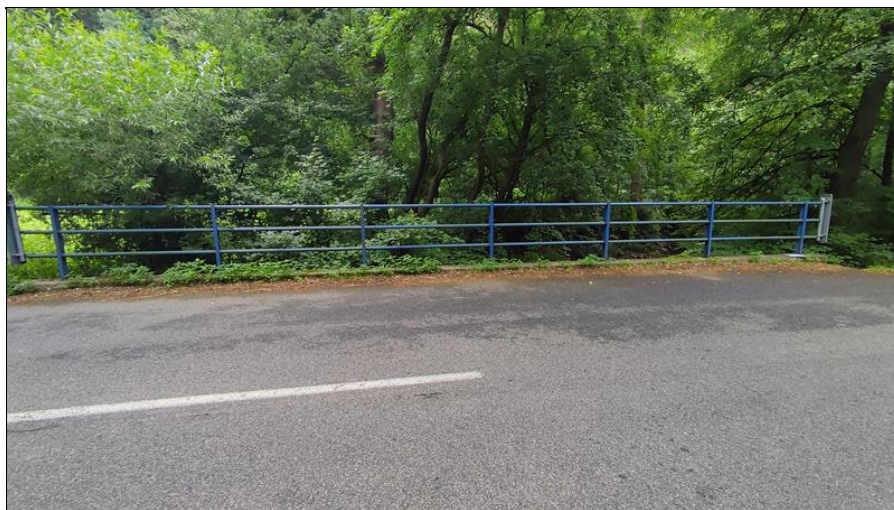
| [4.2] | 4.2 | Zábradlí | Zábradlí neodpovídá platným normám. Má být osazeno zábradelní svodidlo. Oprýskaný nátěr. Začínající koroze. |

Pohled na záchytný systém na pravé straně mostu

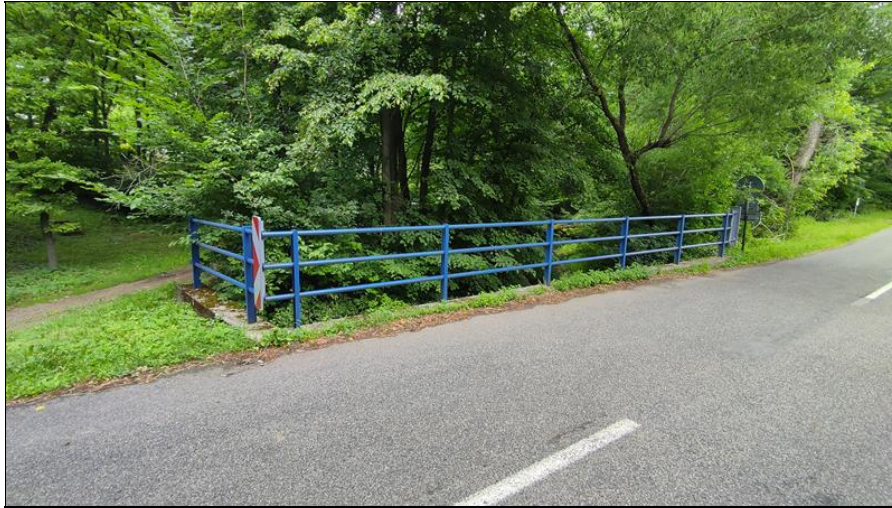
Pohled na záchytný systém na
levé straně mostu
