Most 37926-6

Most přes trať ČD Brno - Přerov před Rousínovem

HLAVNÍ PROHLÍDKA

Datum provedení prohlídky: 20.6.2021

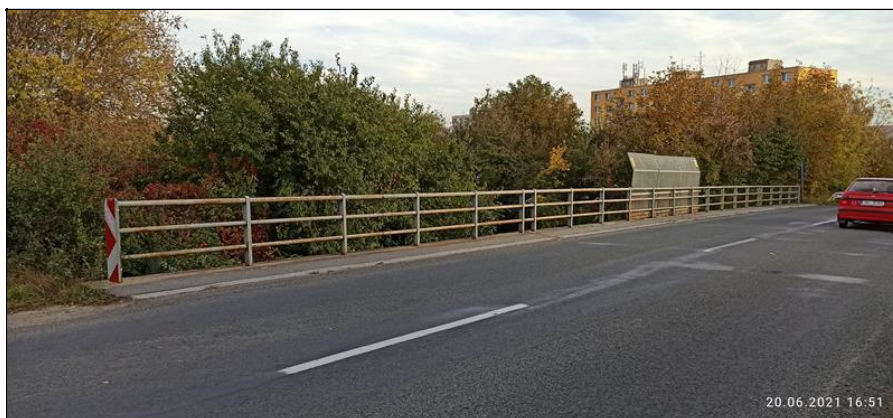
| [4.1] | 4 Vybavení | -zábradlí na mostě je nenormové, nemá svislou výplň a je vysoké pouze 1,0

04. Zábradlí vlevo.jpg

| [6] | 4 | Vybavení | Provést nové konstrukční uspořádání mostního zábradlí v souladu s požadavky ČSN 73 6201(výška 1.10 m + svislá výplň s maximální velikostí otvoru mezi jednotlivými pruty 0.12 m). |

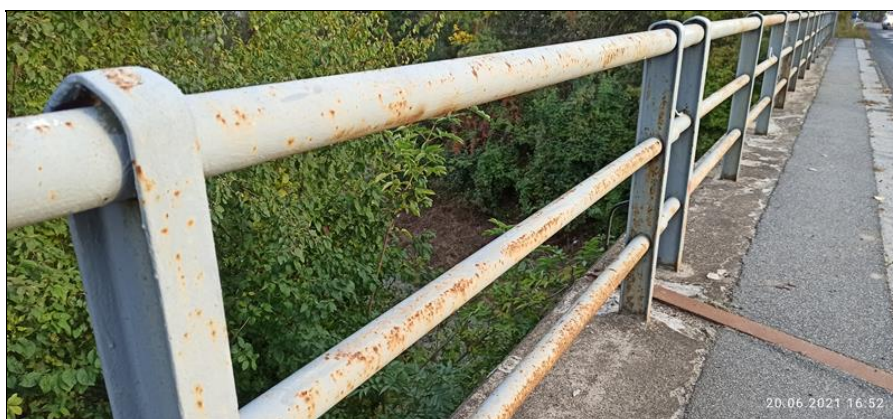
-místy je povrchová koroze a odpadá nátěr |

06.Koroze zábradlí.jpg

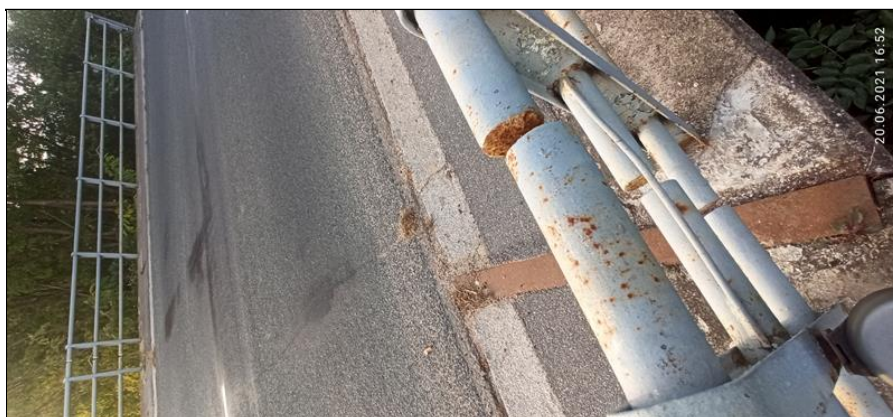
[2.1]	2.1	Nosná konstrukce	<ul style="list-style-type: none"> -nosníky jsou ze spodní strany zamáčené, s vápennými výluhy kolem odvodňovačů a u dírek na odvodnění nosníků -na krajních nosnících a na podhledu lokálně odražená krycí vrstva a viditelný korodující třmínek -mostní závěry netěsní dochází k zatékání na úložný práh -ocelové překryvy dilatačních spár jsou zkorodované a bez nátěru
-------	-----	------------------	---

07.Dilatační spára na mostě.jpg

| [3] | 2.1 | Nosná konstrukce | Rekonstrukce mostních závěrů. Ocelové překryvy ošetřit PKO. |

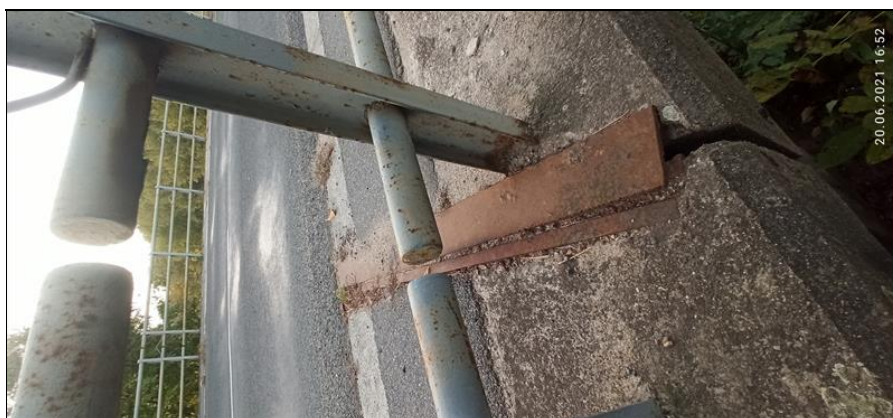
08.Dilatační spára na mostě.jpg

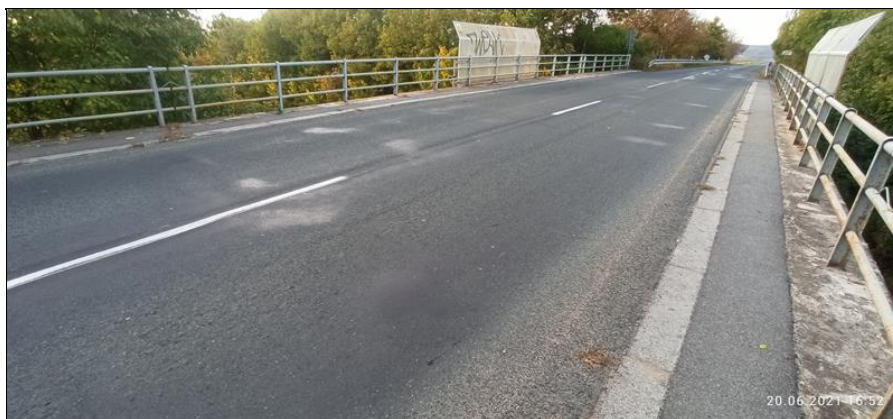
[3.1]	3.1	Vozovka	<ul style="list-style-type: none"> -vozovka je převrstvená -ve spáře mezi vozovkou a obrubou uchycena vegetace
-------	-----	---------	--

09.Vozovka na mostě.jpg

| [5] | 3.1 | Vozovka | Výhledově zřídit novou vozovku, opravit či zřídit nové odvodňovače, a osadit nový MZ. |

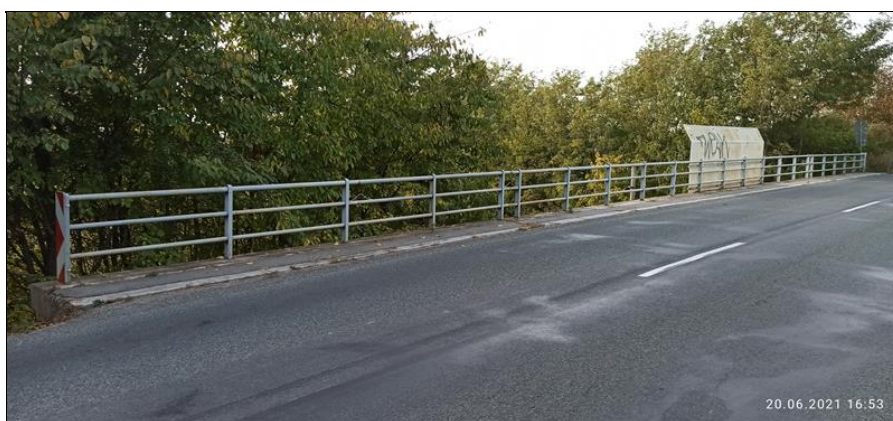
10.Zábradlí vpravo.jpg

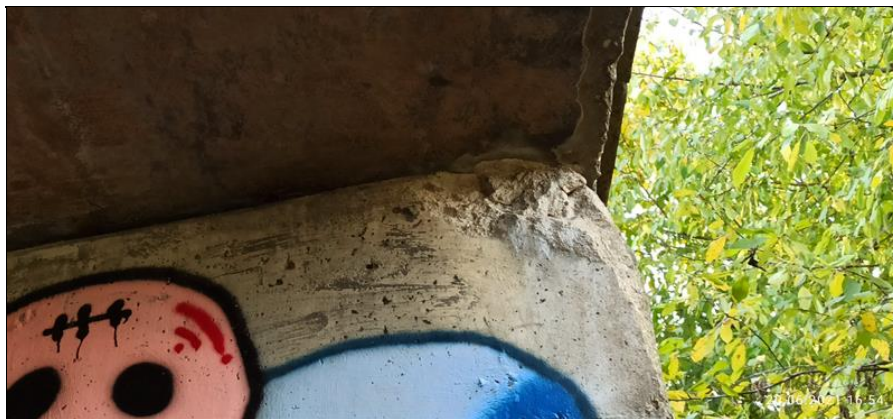
13.Odpadlý roh u OP1.jpg

| [1] | 1.2 | Mostní podpěry křídla a čelní zdi | Injektáž trhlin, sanace opěry. Odstranění graffiti. Dobetonování uraženého rohu opěry. |

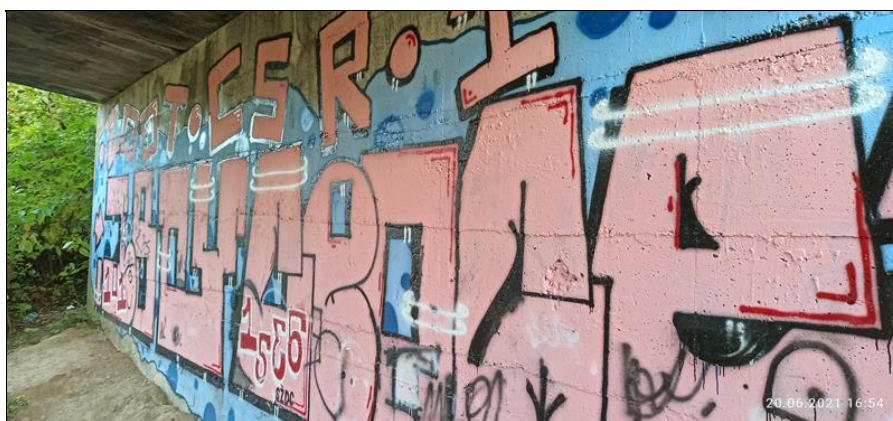
14.Graffiti na OP1.jpg

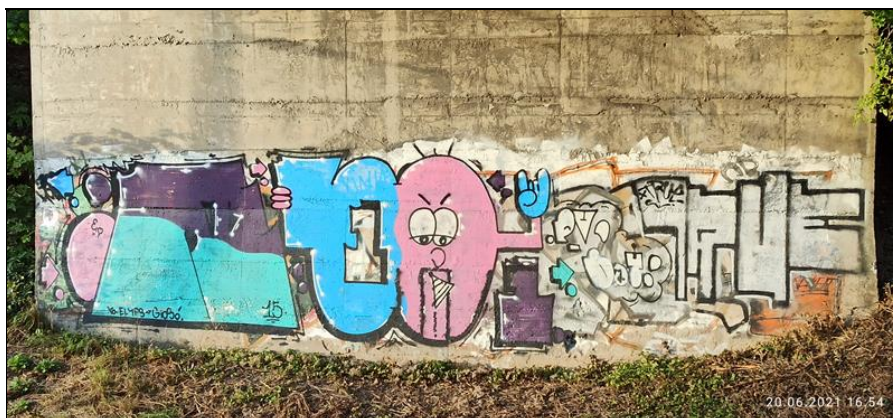
16.Graffiti na OP2.jpg

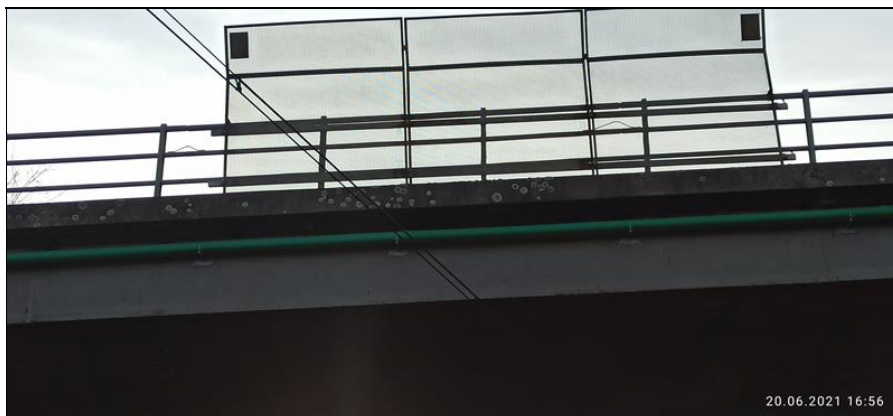
| [3.2] | 3.3.1 římsa | -degradující povrch říms |

20.Výkvěty na římse vpravo.jpg

| [4] | 3.3.1 | římsa | Sanace povrchu. |

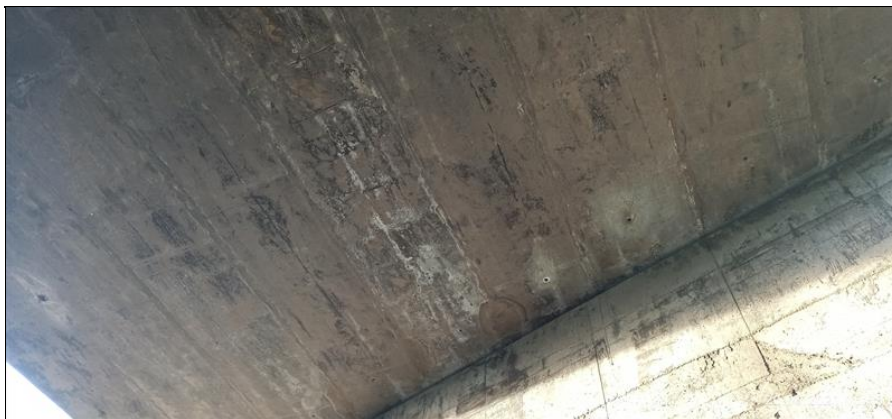
| [3.4] | 3.5 Izolační systém NK | -na podhledu se lokálně objevují průsaky zejména kolem odvodňovačů |

21. Vápenné výluhy na podhledu.jpg

| [2] | 2.1 | Nosná konstrukce | Lokální sanace podhledu. |

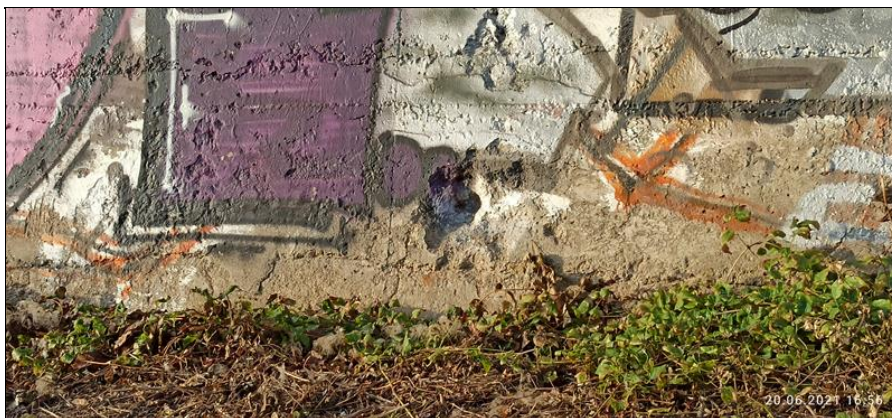
[1.1]	1.2	Mostní podpěry křídla a čelní zdi	<ul style="list-style-type: none"> -na opěře 2 beton místy protkaný všesměrnými drobnými trhlinkami -dochází ke značnému zatékání skrze uložení na opěře 2 vlevo -objevují se zde vápenné výluhy ve formě záclon a inkrustace ve velkém rozsahu -voda stéká po celé výšce opěry -na opěře 2 vpravo je odražený roh -opěry jsou znečištěny graffiti -křídla zejména u opěry 2 jsou protkány všesměrnými trhlinkami, levého křídla opěry 2 také podélnými -skrze trhlinky se objevují vápenné výluhy -křídla jsou lokálně znečištěna graffiti
-------	-----	-----------------------------------	--

22. Degradace betonu OP2.jpg

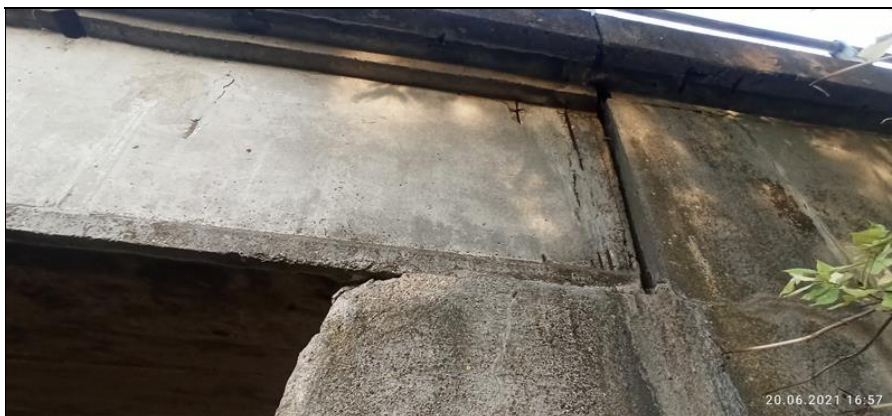
24. Obnažené výztuže NK z boku vpravo u OP2.jpg

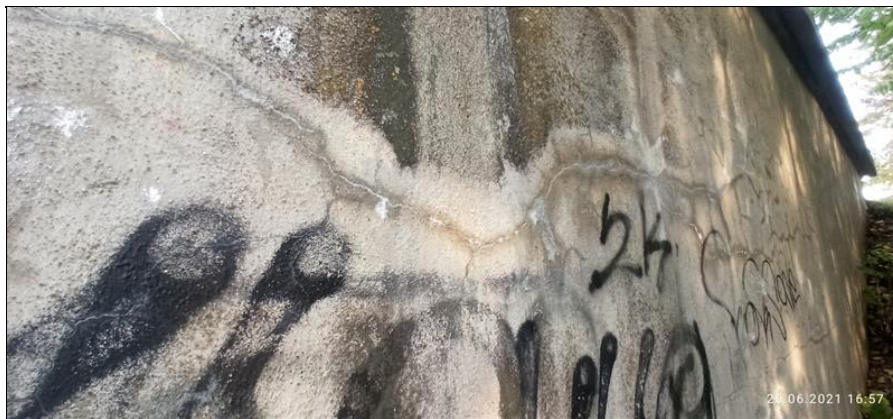
25.Vodorovná trhlina na OP2
vpravo.jpg

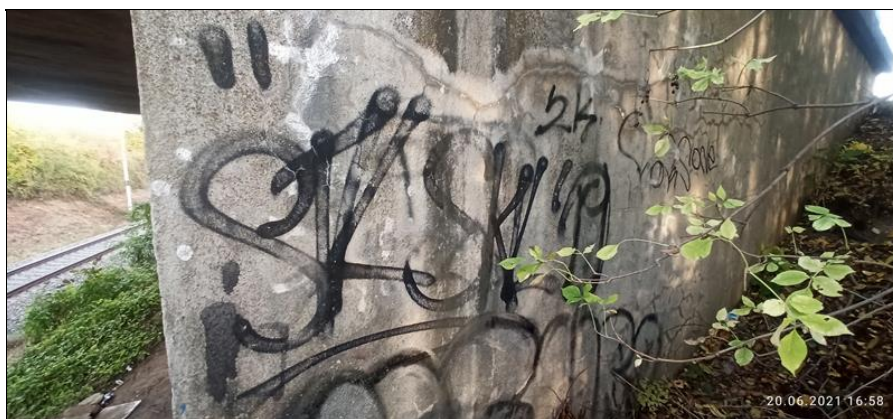
26.Graffiti na OP2 vpravo.jpg
