Most 0478-5

Most přes místní potok za Letonicemi

HLAVNÍ PROHLÍDKA

Datum provedení prohlídky: 7.6.2021

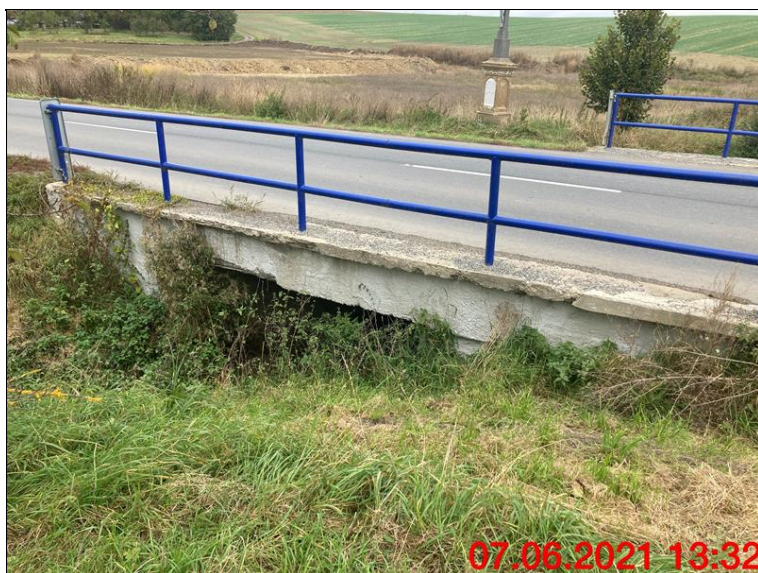
| [4.1] | 4.2 | Zábradlí | - konstrukce zábradlí neodpovídá současným normovým požadavkům dle ČSN 73 6201 |

02.Zábradlí na pravé straně.JPG

| [3] | 4.2 | Zábradlí | Provést nové konstrukční uspořádání mostního zábradlí v souladu s požadavky ČSN 73 6201(výška 1.10 m + svislá výplň s maximální velikostí otvoru mezi jednotlivými pruty 0.12 m). |

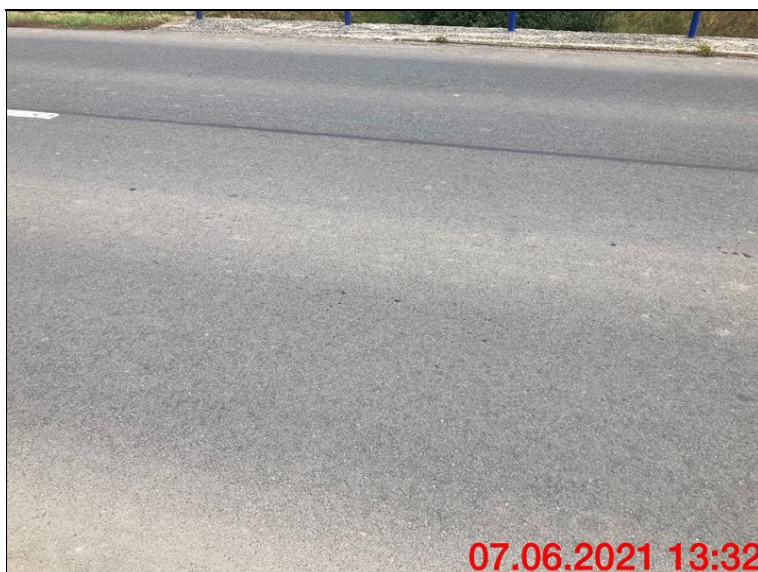
03.Vozovka na mostě.JPG

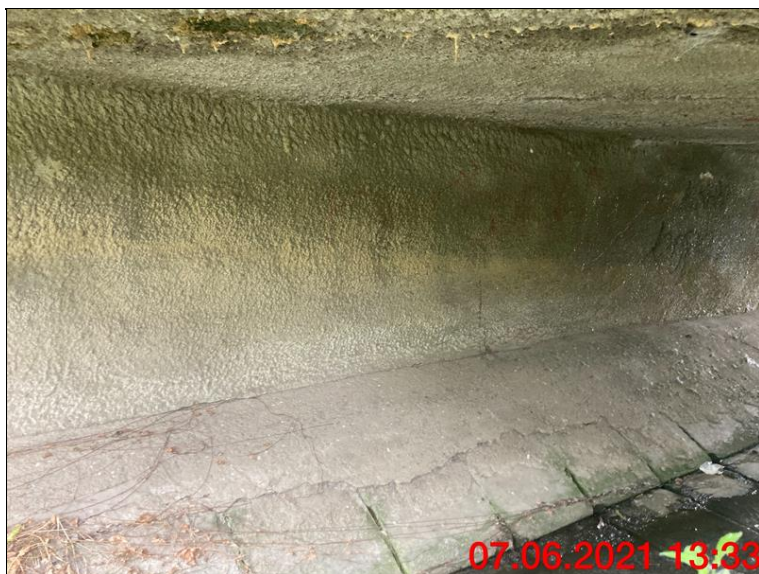
04.OP1.JPG

| [1.1] | 1.3 | Zemní těleso, záhozy, zpevnění, přech.obl. | - za křídly není krajnice, těleso se propadá (kaverna ze strany vozovky za levým křídlem OP1), konec křídel vytváří svislou plochu - překážku |

| [1] | 1.3 | Zemní těleso, záhozy, zpevnění, přech.obl. | Doplnit zemní těleso tak, aby nedocházelo k jeho poklesům u křídel a na předpolích se netrhaly krajnice. |

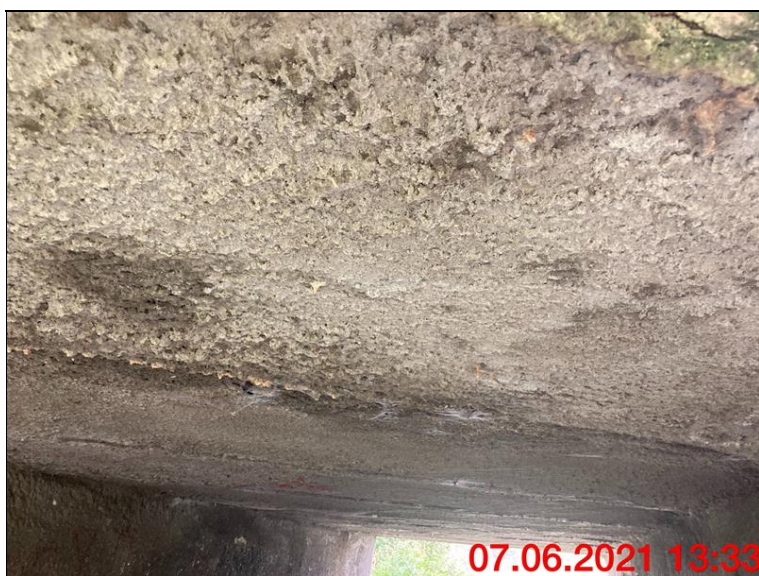
| [2.1] | 2.1 | Nosná konstrukce | - pod lokálně odpadlou omítkou je lokálně korodující výztuž NK

- mezi nosníky zatéká, rozpadají se hrany NK - beton degraduje a je obnažena korodující výztuž |

06.Podhled.JPG

| [4] | 2.1 | Nosná konstrukce | Provést sanaci poškozeného betonu. |

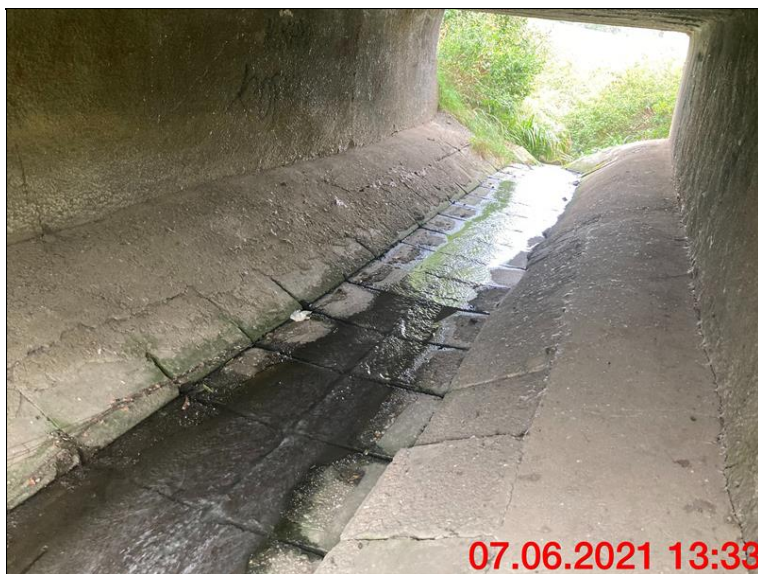
07.Území pod mostem.JPG

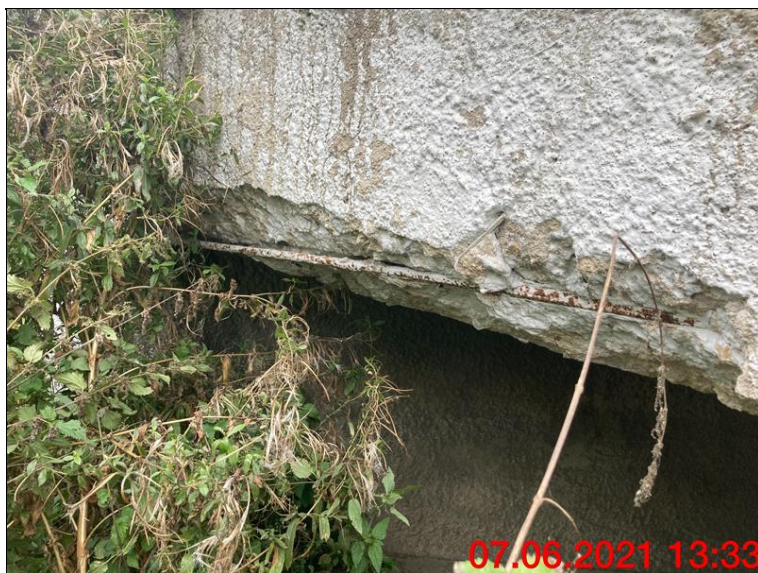
08.Obnažená výztuž NK vpravo.JPG

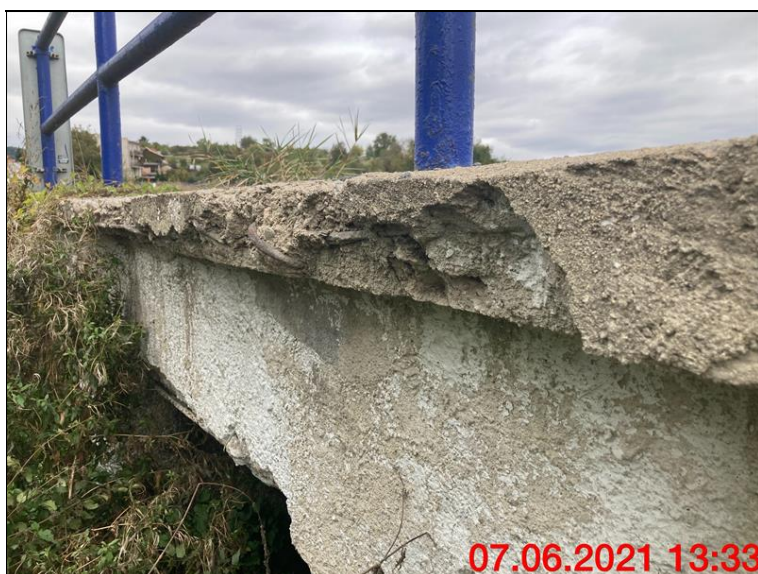
| [3.1] | 3.3 | Římsy, obrubníky, zálivky | - beton říms degraduje, slabě vyztužené římsy se rozpadají. |

09.Rozpad římsy vpravo.JPG

| [2] | 3.3 | Římsy, obrubníky, zálivky | Opravit římsy včetně reprofilace. |

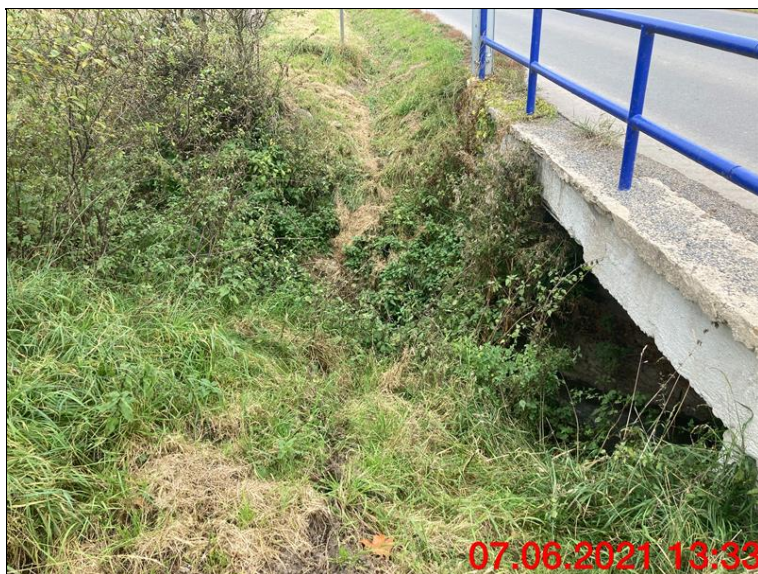
10.Náletová vegetace v okolí mostního objektu.JPG

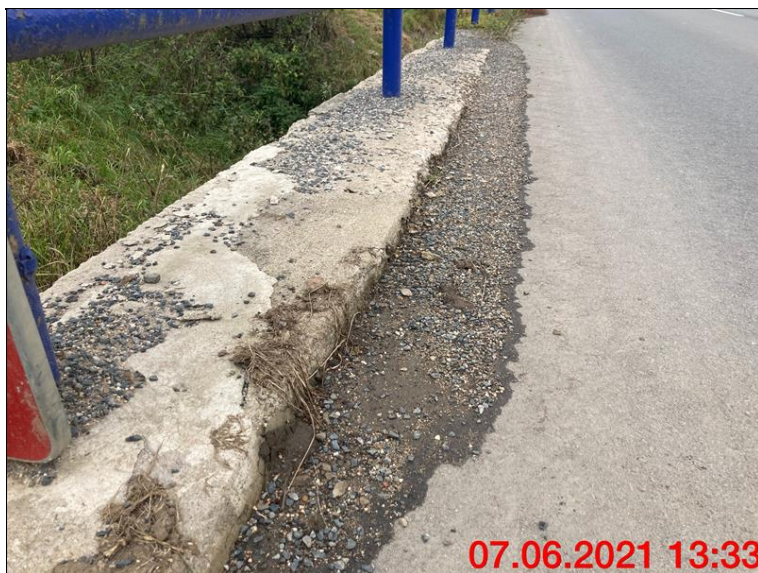
11.Nános nečistot na vozovce podél pravé římsy.JPG
