Most 40842-5

Most přes Mlýnskou strouhu ve Strachotících

HLAVNÍ PROHLÍDKA

Datum provedení prohlídky: 7.5.2021

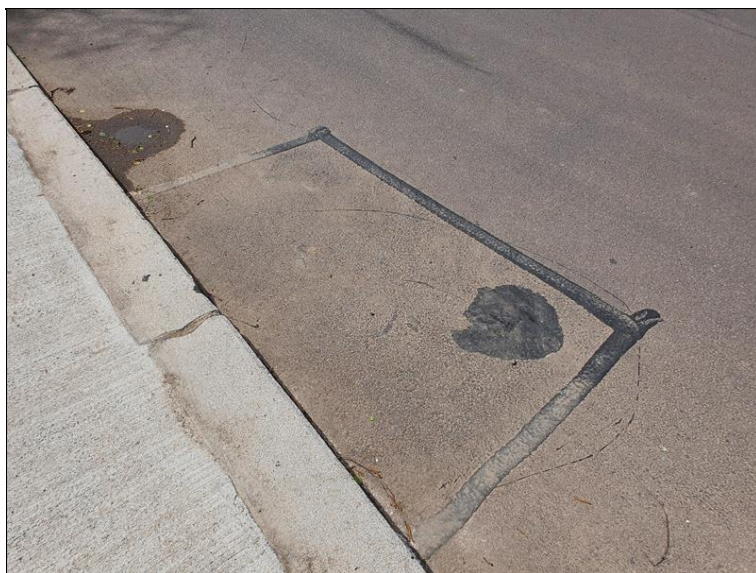
Vysprávky na vozovce

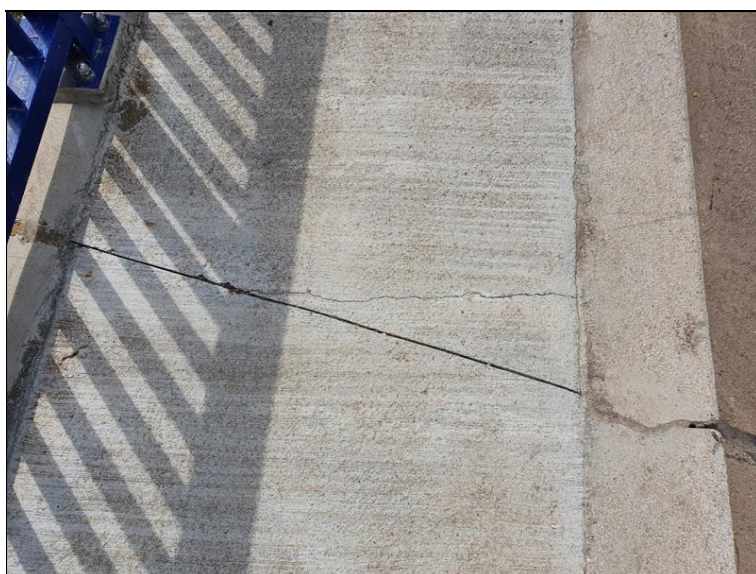
Povrch chodníků

3.2 Chodníky

Smršťovací trhliny.

Utěsnit trhliny

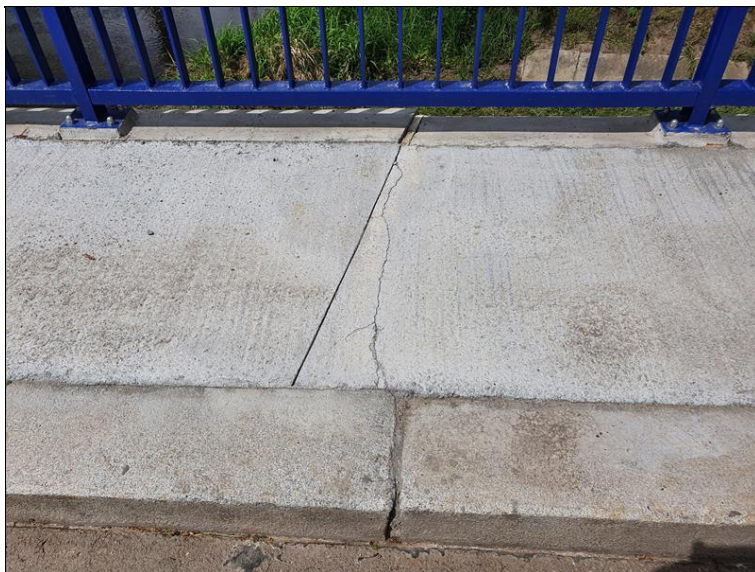
Trhliny na chodníku

3.2 Chodníky
Smršťovací trhliny.

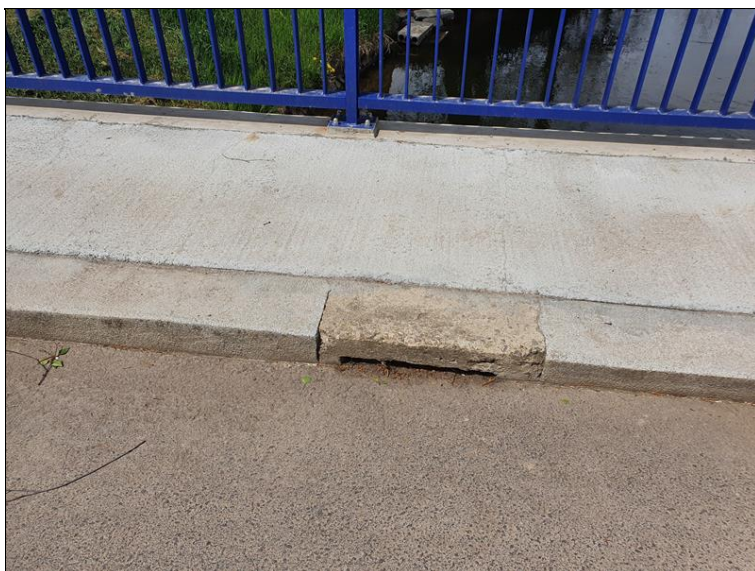
Nefunkční odvodňovače

4.8 Odvodnění
Položením nové vozovky došlo k minimalizaci funkce odvodňovačů.

Provést vyfrézování nátoků k odvodňovačům.

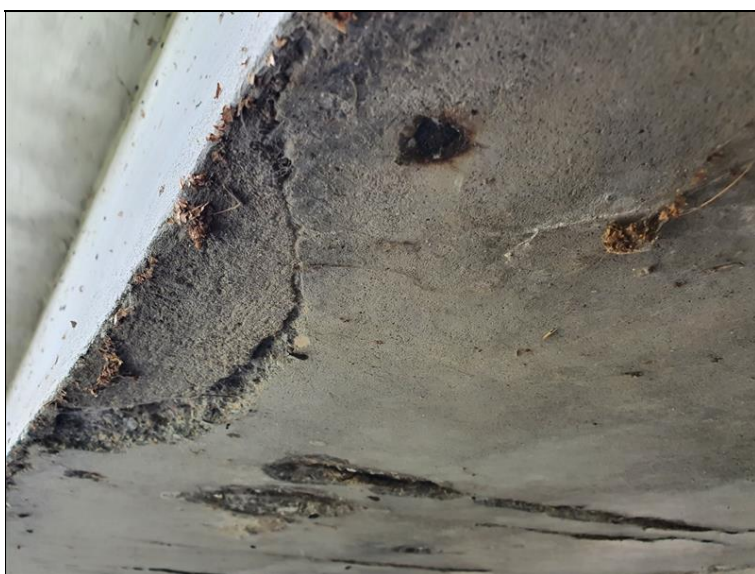
Podhled NK

2.1 Nosná konstrukce
Na podhledu a na boku krajních nosníků vlivem malého krytí korodující výztuž odráží krycí beton na čela nosníků zatéká přes dilatace.

Je doporučeno provést diagnostický průzkum za účelem ověření stavu předpínacích kabelů

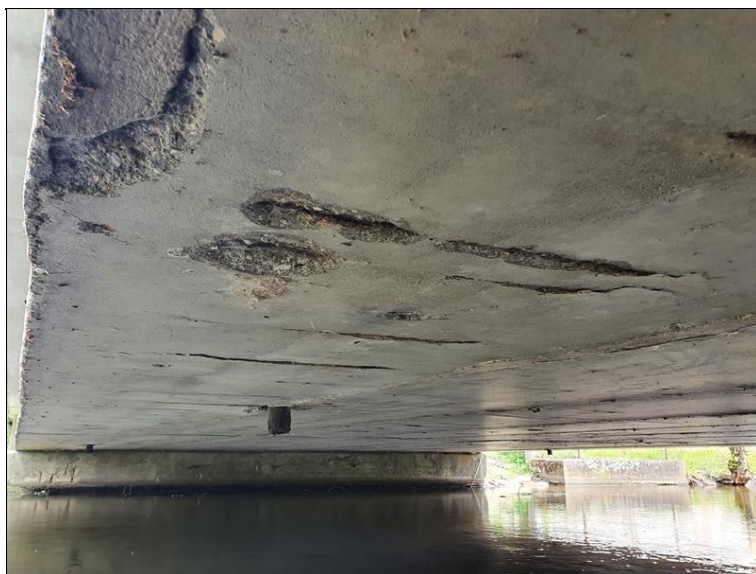
Podhled NK

2.1 Nosná konstrukce

Na podhledu a na boku krajních nosníků vlivem malého krytí korodující výztuž odráží krycí beton na čela nosníků zatéká přes dilatace.

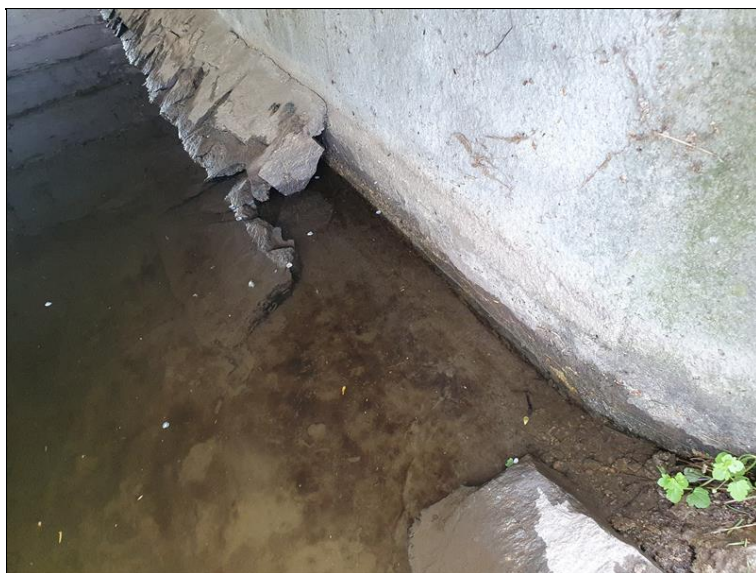
Porušené opevnění
