Most 396-007

Most přes Ledvický potok za Vémyslicemi

HLAVNÍ PROHLÍDKA

Datum provedení prohlídky: 30.6.2022

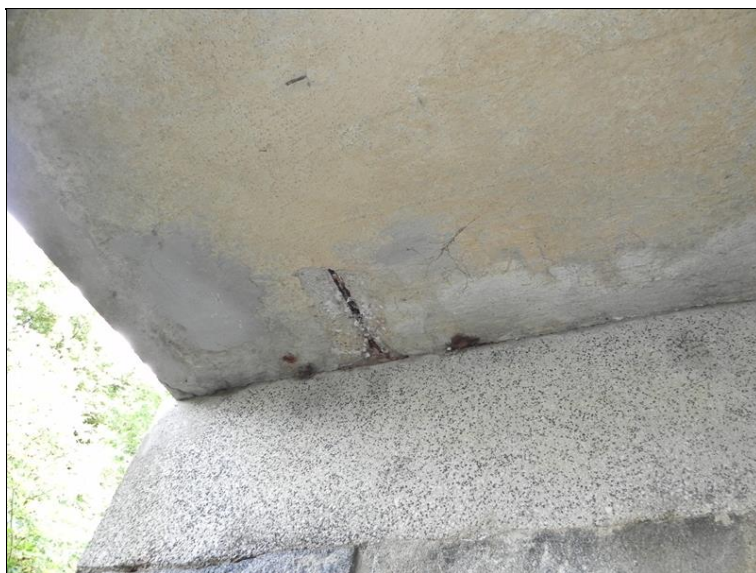
2018 - V rámci opravy svršku mostu byla také provedena lokální oprava podhledu mostovky (obnažená výztuž). Některé ojedinělé a svým rozsahem nevelké projevy separace krycí vrstvy výztuže opraveny nebyly. Boční čela NK opatřené omítkou z umělého kamene mají ve svých koncích nad opěrami v omítce šikmé trhlinky zřejmě způsobené bezdilatačním napojením na kamen. zdivo opěry resp. povrch ÚP. Lokální podélná trhlinka je též na pravém čele v horní části pod původní římsou. Trhlinka je zvýrazněná výluhy vápenných pojiv.
2022 - Na podhledu NK na LS - POS jsou nad oběma opěrami opadané krycí vrstvy a korodující výztuž.

OP2 - opadaná krycí vrstva v místě uložení NK

| [2] | 2.1 | Nosná konstrukce | Provést odstranění separované krycí vrstvy výztuže, obnaženou výztuž ošetřit pasivačním nátěrem a beton sanovat vhodnou sanační hmotnou do celistvého povrchu s okolním betonem. |

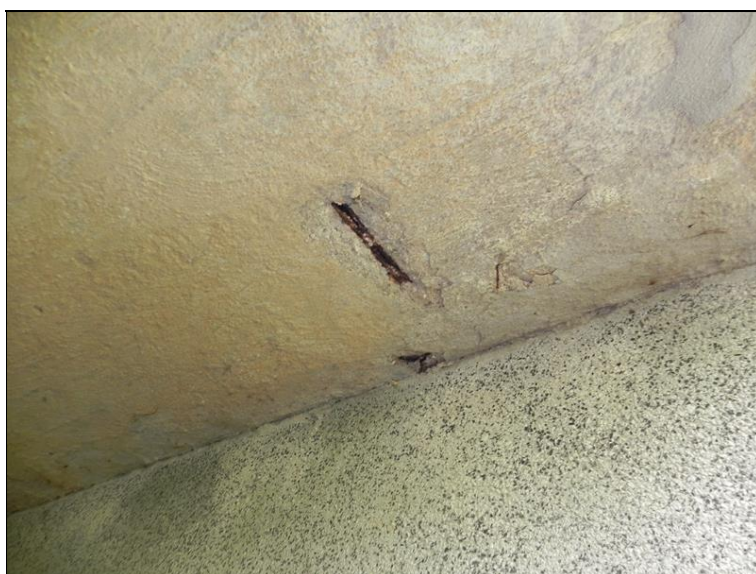
NK - opadaná krycí vrstva

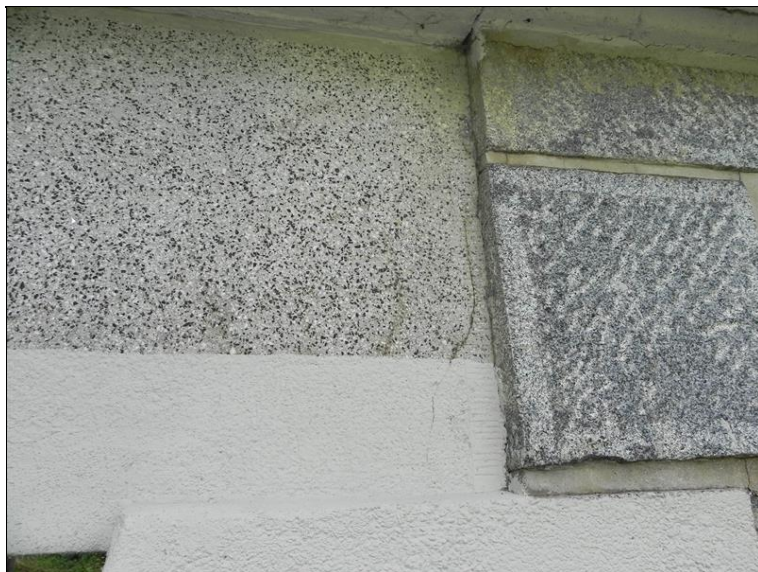
[1.2] 1.2 Mostní podpěry křídla a čelní zdi Kvádrové kamen. zdivo opěr bez zjevných závad. Na omítce z uměl. kamene na betonu ÚP zaznamenáno několik svislých

trhlinek (ÚP Op2) a lokálních stop po průsaku v místě uložení.

Svislá trhlina - místo uložení nad OP1 vlevo

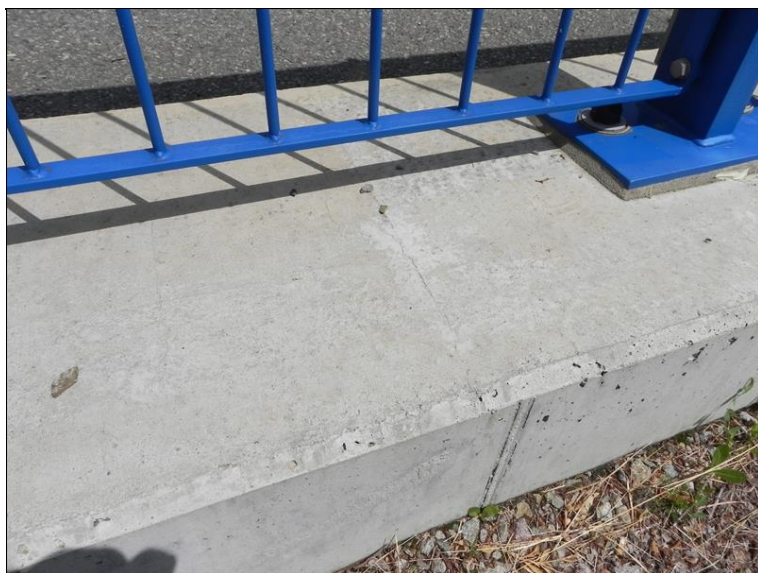
Pravá mostní římsa - trhlina

Nové římsy mají příčné (pravděpodobně smršťovací) trhliny.

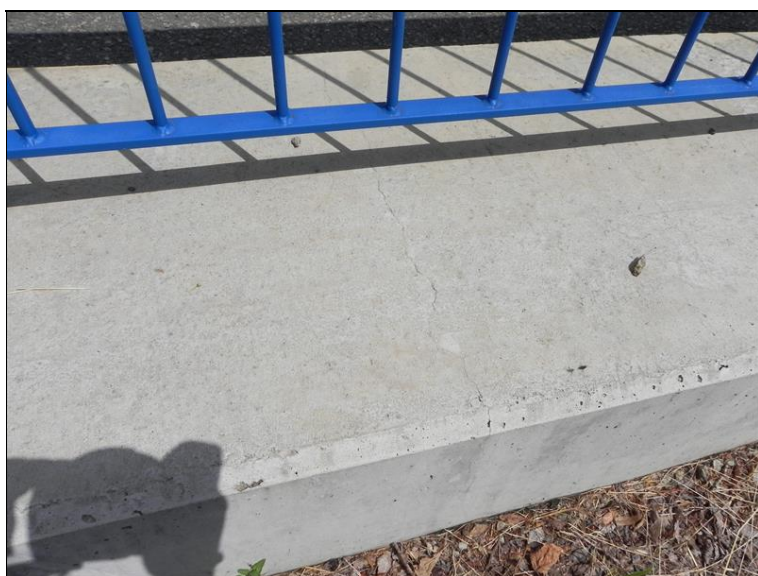
Pravá mostní římsa - příčná trhlina

Nové římsy mají příčné (pravděpodobně smršťovací) trhliny.

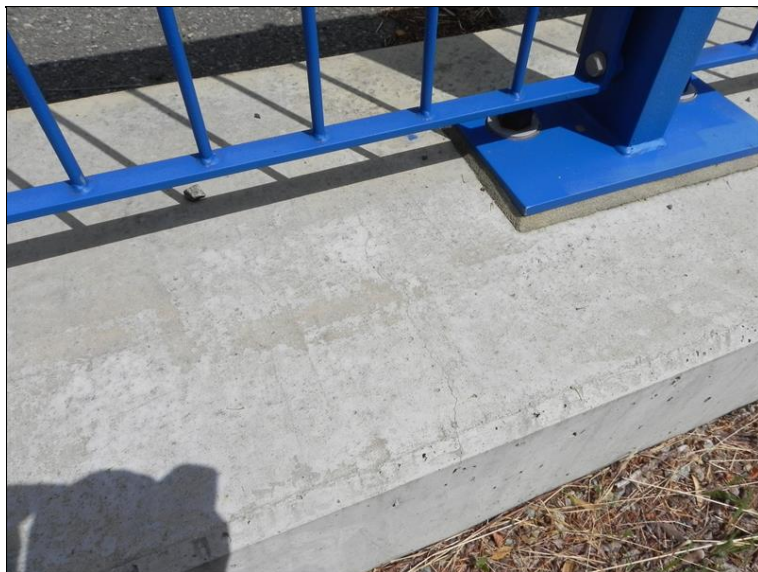
Pravá mostní řimsa - příčná trhлина

Nové řimsy mají příčné (pravděpodobně smršťovací) trhliny.
