# **SOCIÁLNÍ SLUŽBY ŠEBETOV**

## **ZÁMECKÝ PARK**

**SOUČASNÝ STAV, DLOUHODOBÁ KONCEPCE, NÁVRH ZÁSAHŮ**

**Šebetov, březen 2022**

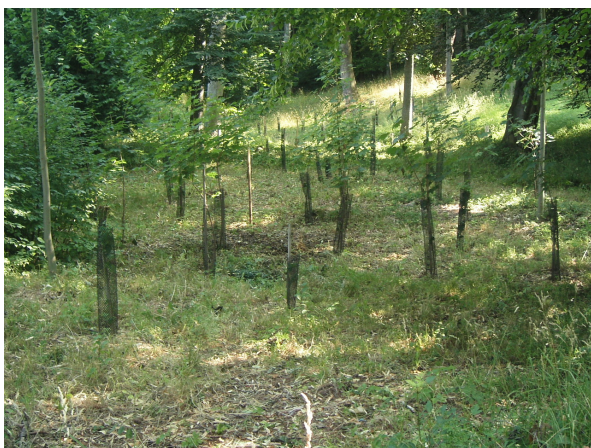
Obr. 03 : Dosadba prosvětlené části, lok. 1  
foto 22. 7. 2006

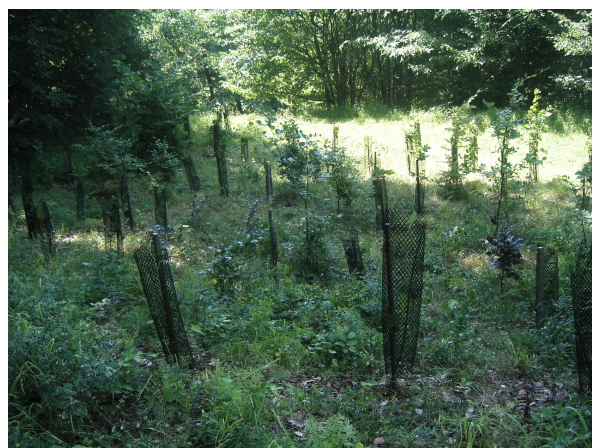
Obr. 04 : Dosadba prosvětlené části, lok.3  
foto 20. 5. 2006

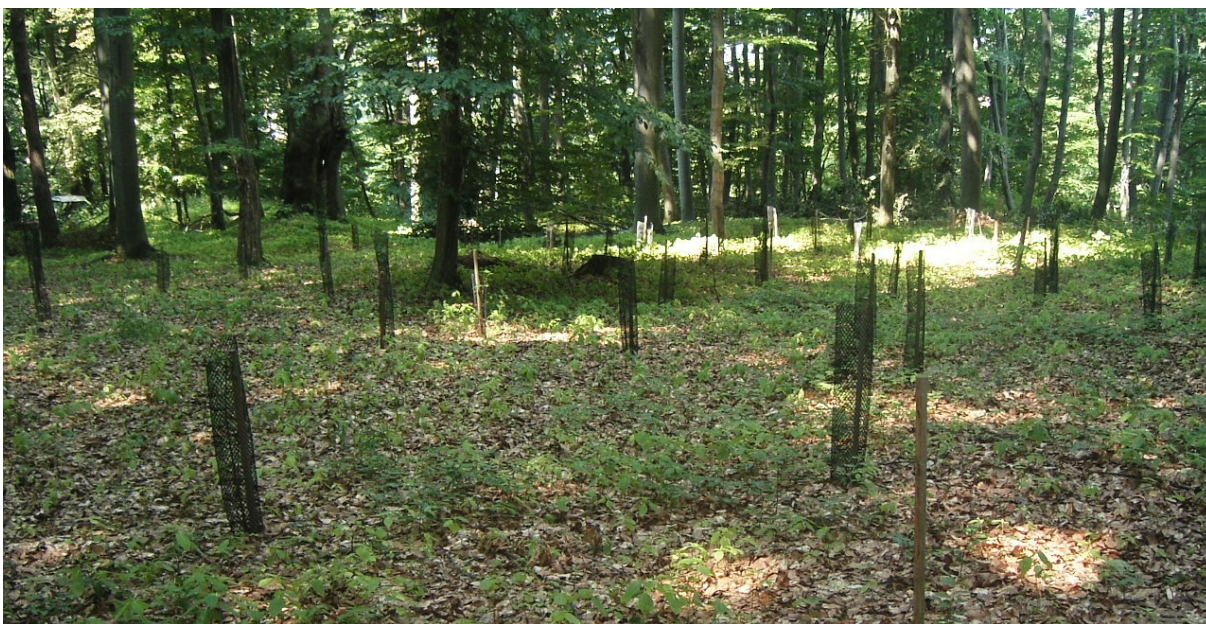
Obr. 05 : Dosadba prosvětlené části, lok. 2  
foto 10. 7. 2006

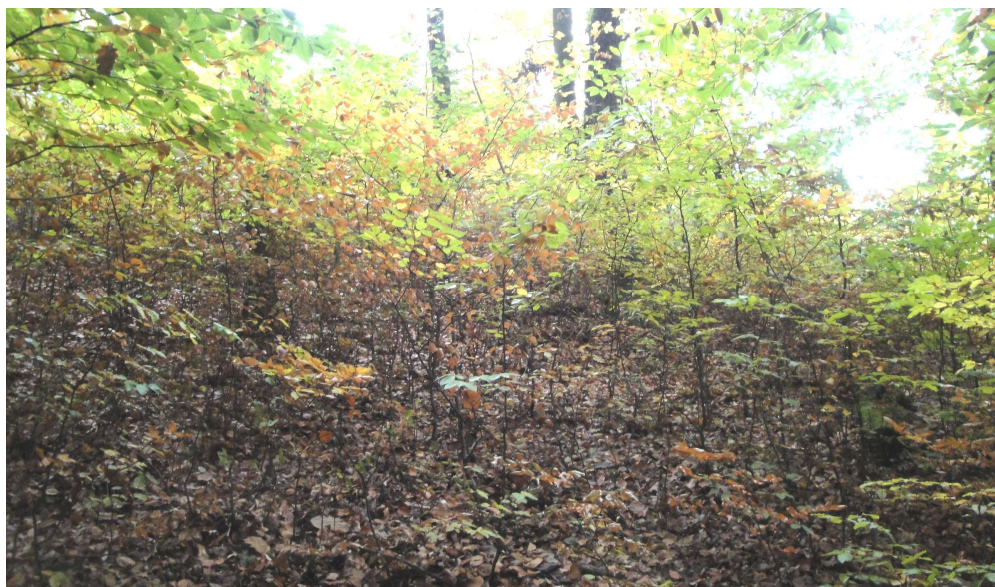
Obr. 07 : Probírková ploška č. 2 – stav po zásahu  
 foto 11. 10. 2016

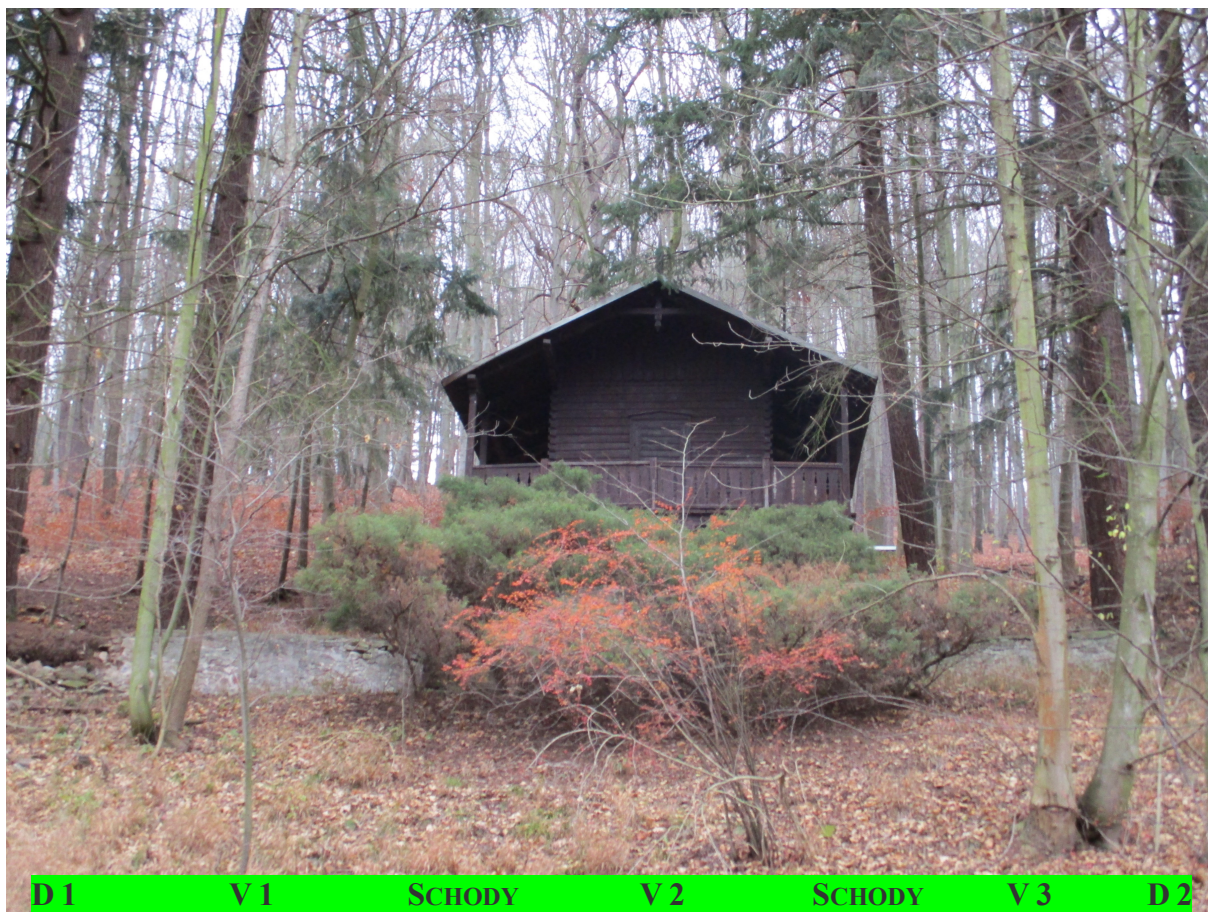
tedy relativně velkého průměru a tomu odpovídajících výšek, podle vizuálního pozorování naprosto zdravých a vitálních, tvořících impozantní kulisu a neopakovatelný doprovod chaty. Kořenový systém předmětných vzrostlých dřevin však způsobuje destrukci opěrné zdi, v důsledku toho hrozí i destrukce chaty Tyrolka.

Jako ohrožení chaty nelze však také vyloučit i pád okolních stromů při větším větru. Možné ohrožení tak představuje např. javor – dvoják, rostoucí u východního rohu nad chatou.

Je samozřejmě diskutabilní, jakým podílem přispěla k současnému velmi nepříznivému stavu dlouholetá absence jakékoliv údržby této zdi a jakým podílem řada douglasek svým kořenovým systémem, především bočními kořeny. Douglašky jsou v půdě vždy pevně zakotvené – na hlubokých půdách vytvářejí dlouhý kulový kořen, na půdách mělkých nebo kamenitých je kořen kratší, spíše srdčitý, bohatě větvený. Silné boční kořeny sahají poměrně daleko, ale nepronikají do větších hloubek, rostou dosti mělce spíše horizontálním směrem. Je tedy na místě myšlenka, že hlavním důvodem vychýlení a destrukce opěrné zdi je tlak kořenového systému vzrostlých stromů, i když dlouholetou absencí údržby nelze zcela vyloučit.

Obr. 08 : Chata Tyrolka s vyznačením destrukčních prvků  
foto 25. 11. 2019

Náprava této situace je velmi složitá a v každém případě značně nákladná:

Zvláště důkladně je nutné zvážit případné vykácení předmětných douglasek. Je pravda, že to jsou vzrostlé dřeviny, dotvářející charakter parku, je však evidentní, že destrukcí chaty by vznikla škoda daleko větší. Z hlediska rizikovosti se jedná o středně rizikové kácení: stromy rostou v lesním porostu v blízkosti chaty, prostor pro pád stromu je omezený.

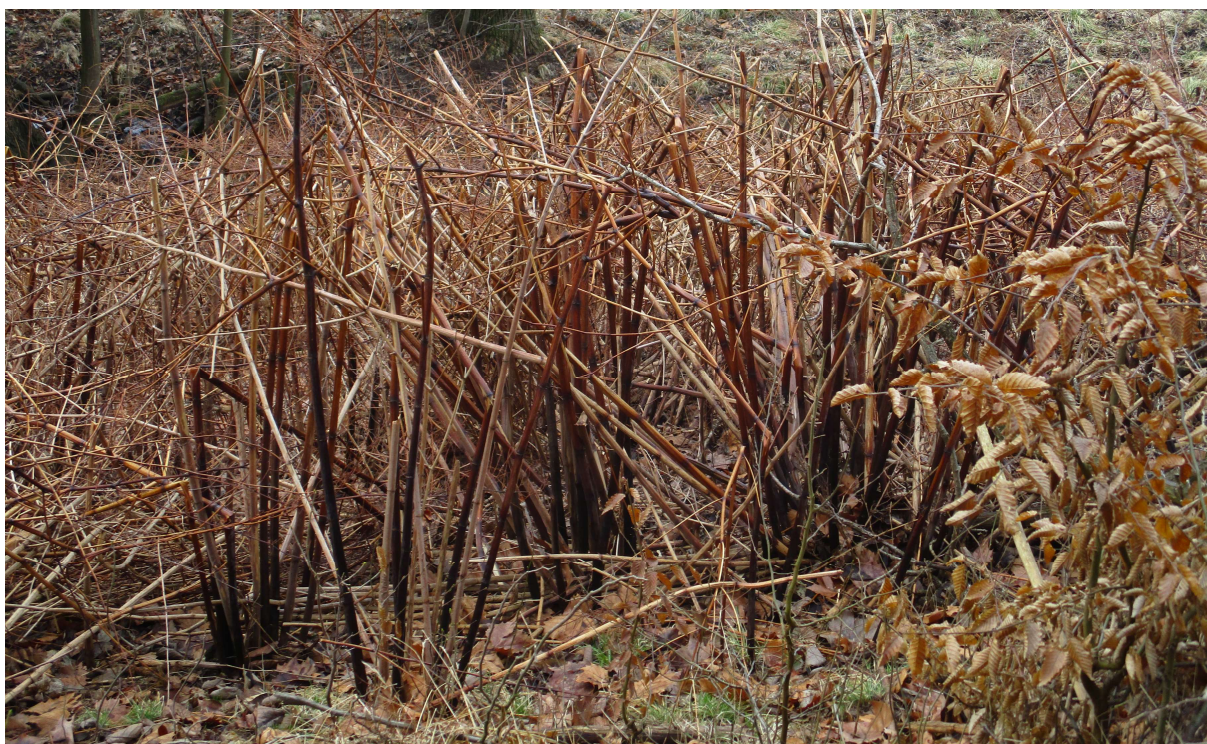
Na lokalitě u prostředního rybníka (původní plocha 90 m<sup>2</sup>) byl realizován pouze 1 zásah. Na této ploše tedy křídlatka roste nadále až do dnešních dnů. Bohatý porost je vysoký cca 1,5 m a rozrůstá se dále po svahu mezi promenádní cestou a rybníkem.

Obr. 09 : Porost křídlatky japonské (*Reynoutria japonica*), lokalita č. 2  
foto 17. 3. 2022

**Její přítomnost v parku je naprosto nežádoucí. Z toho důvodu je nutno provést odpovídající zásah – v zimním období pokosení, v jarním období postřik. Akci je nutné několikrát opakovat.**

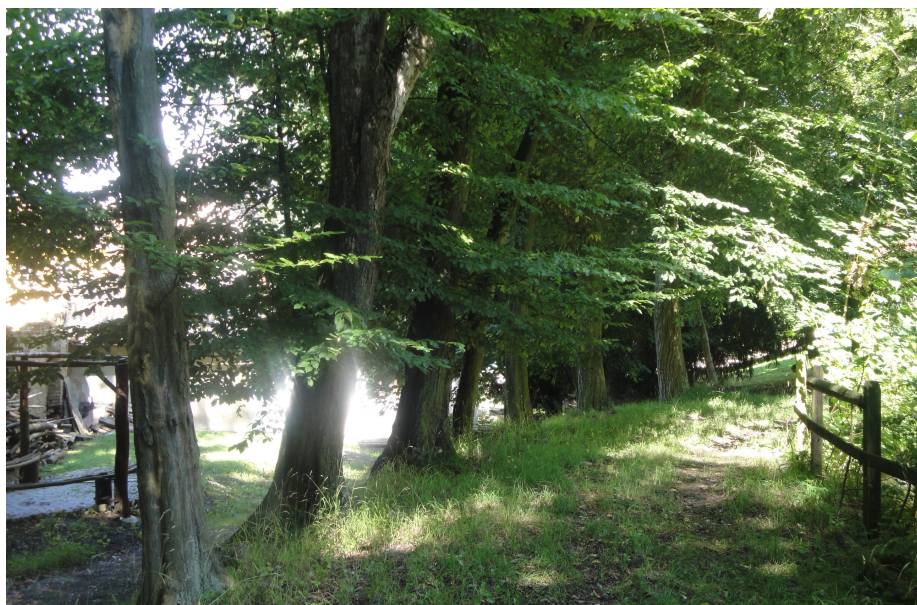
V současné době sestává stěna celkem z 16 jedinců, všechny jsou dost špatného zdravotního stavu, z toho 10 stromů je vysloveně na hranici únosnosti. V blízké budoucnosti bude proto nutné její kompletní odstranění především s ohledem na bezpečnost osob, po hrázi chodících.

Obr. 10 : Habrová stěna na hrázi dolního rybníka  
foto 2. 8. 2016

Vzhledem k nezastupitelnému významu stěny z hlediska pohledově – krajinářského navrhujeme a doporučujeme její opětné vysazení ve stejných místech.

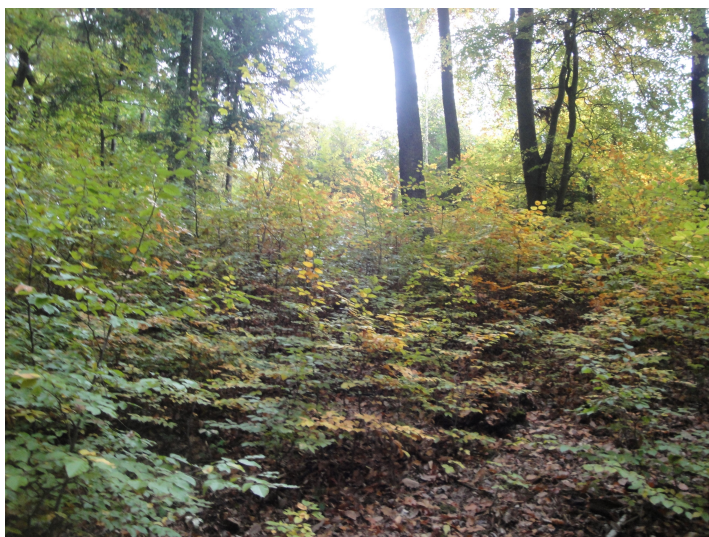
Obr. 11 : Náletová mlazina v prořezané části lesního porostu.  
foto 11. 10. 2016

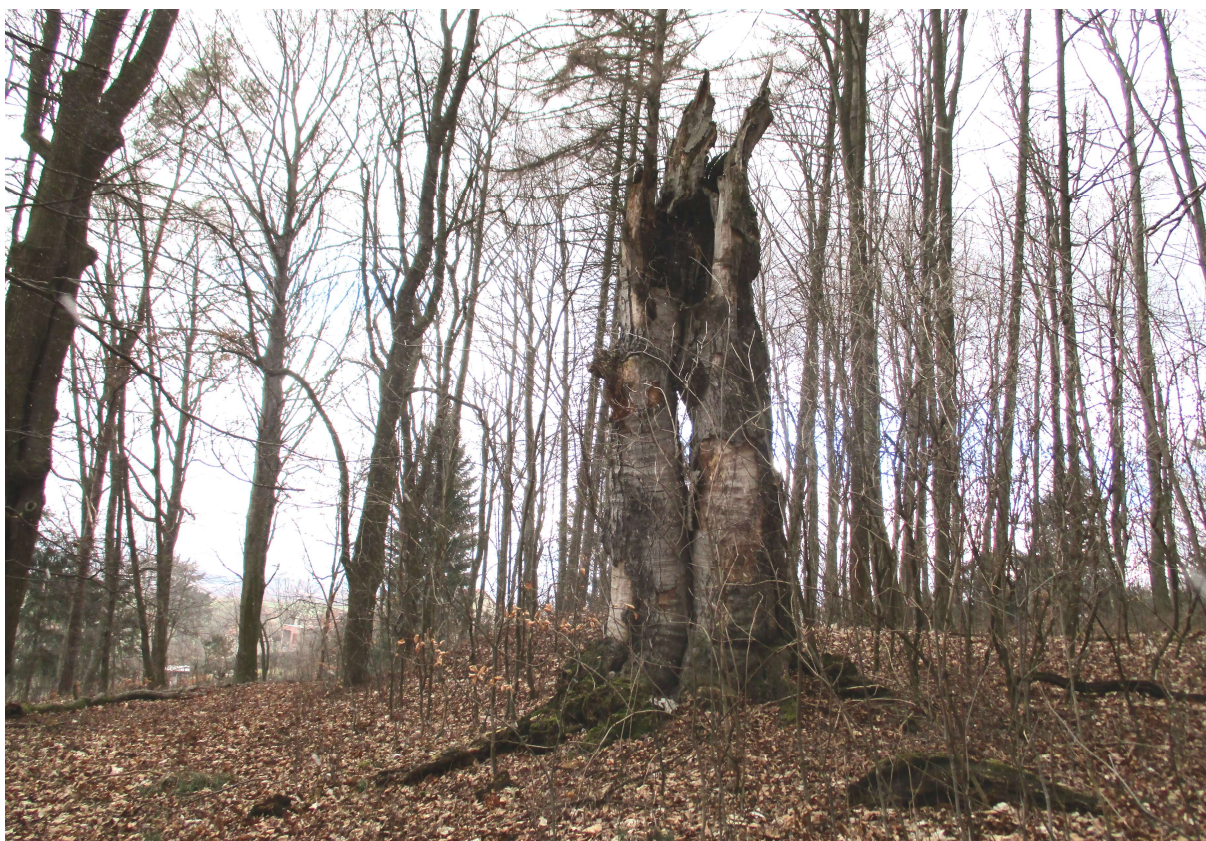
Obr. 12 : Torzo buku v lesní části.  
foto 27. 2. 2020

**Výjimka: při realizaci zásahů podle předchozího odstavce nutno v lesní části ponechat stojící torza kmenů listnatých stromů průměru nad cca 30 cm a cca 5 – 7 kusů ležících listnatých kmenů jako živné prostředí pro podpoření rozvoje entomofauny (brouci, motýli, hmyz), torza jehličnanů (smrk, borovice) nutno bez výjimky odstraňovat.**

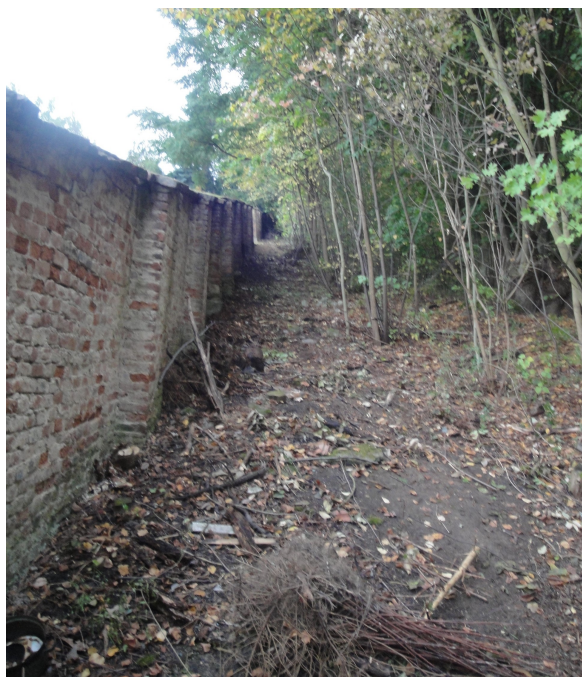
Foto 13 : Odkácení keřů od severozápadní zdi  
foto 11. 10. 2016

Pro zajištění odpovídající péče o severozápadní a severní část ohradní zdi je nutné udržovat přiměřený odstup keřů a stromů od této zdi.

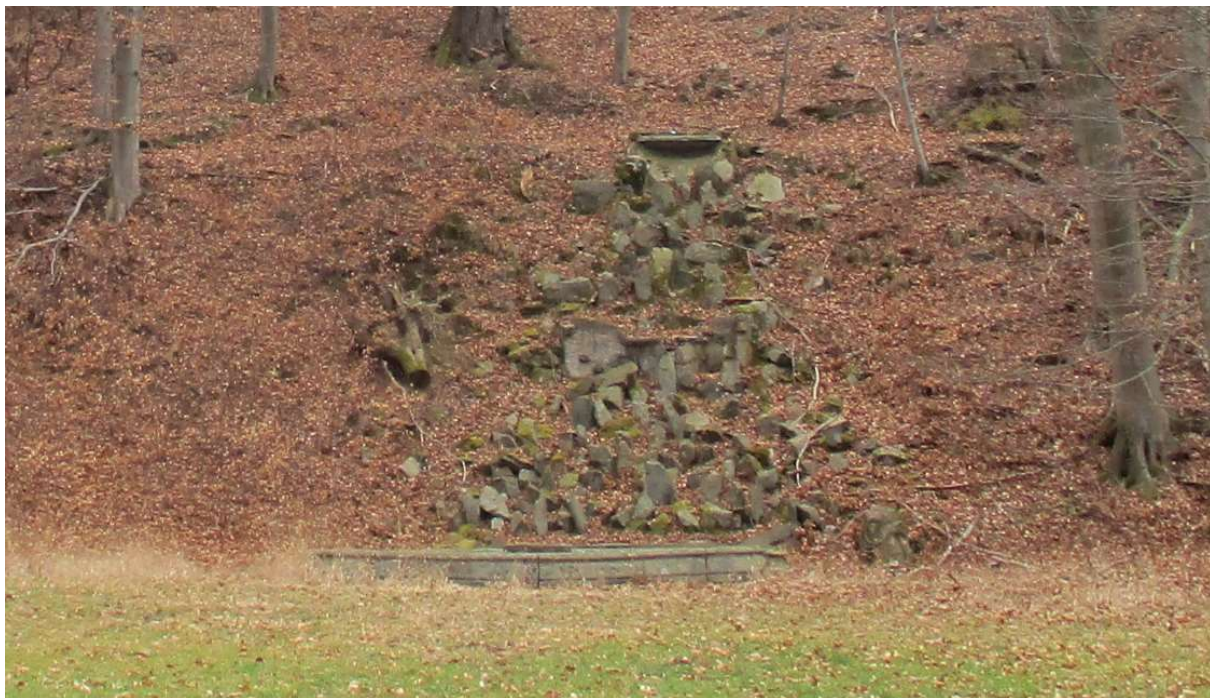
Foto 14 : Umělý vodopád  
foto 27. 02. 2020

V rámci alespoň minimální údržby je nutné pravidelné odstraňování náletových keřů a stromů v bazénku pod vodopádem a odstraňování naprosto nežádoucích náletů v prostoru vodopádu. I když bude vodopád s bazénkem prázdný, nebude celek působit tak smutně a zchátrale.

Pozornost je také nutné věnovat stromům kolem vodopádu a nad ním a stromy havarijně neprodleně odstraňovat.
