Most 39810-2

Most přes Petřínský potok ve Starém Petříně

HLAVNÍ PROHLÍDKA

Datum provedení prohlídky: 26.10.2022

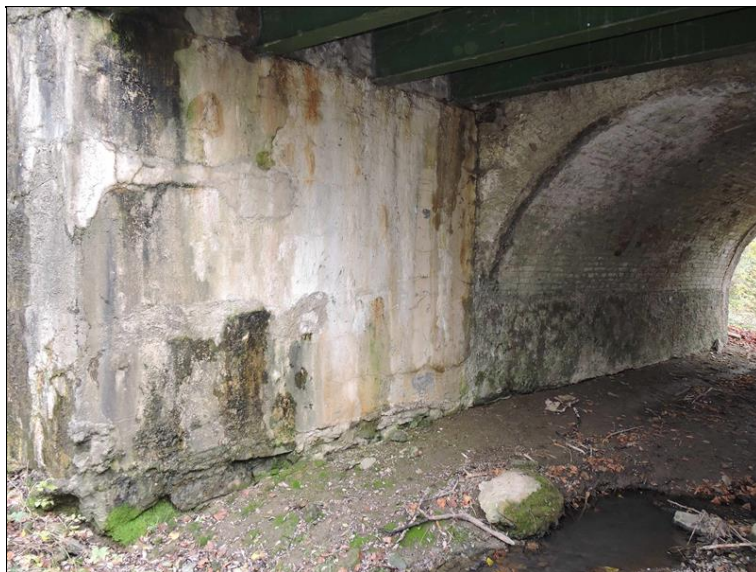
OP2

[1.2] 1.2 Mostní podpěry křídla a čelní zdi OP rozšíření, trhliny, inkrustace, výspravy. Betonové opěry jsou výrazně potečené vlhké s inkrustacemi, degradace betonu, trhliny. U opěry 2 v patě vyspravovaná kaverna omítkou. Kamenné zdívo pod klenbou zvlhlé, omítka je popraskaná místy odprýsknutá, mapy s výluhy.

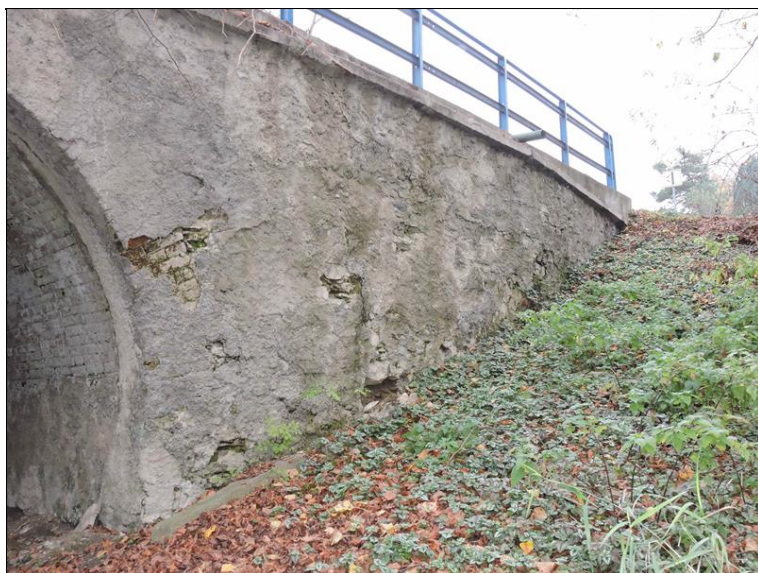
Kř2P

[1.3] 1.2.4 křídlo Šikmá trhlina na křídle č. 2 na pravé straně. Křídlo je vykloněné. U paty vypadené kameny.

Sledovat pravidelně šikmou trhlínu na křídle č. 2 na pravé straně. Sledovat vyboulení křídla.

| [3] | 2.1 | Nosná konstrukce | Staticky zabezpečit Kř2P. |

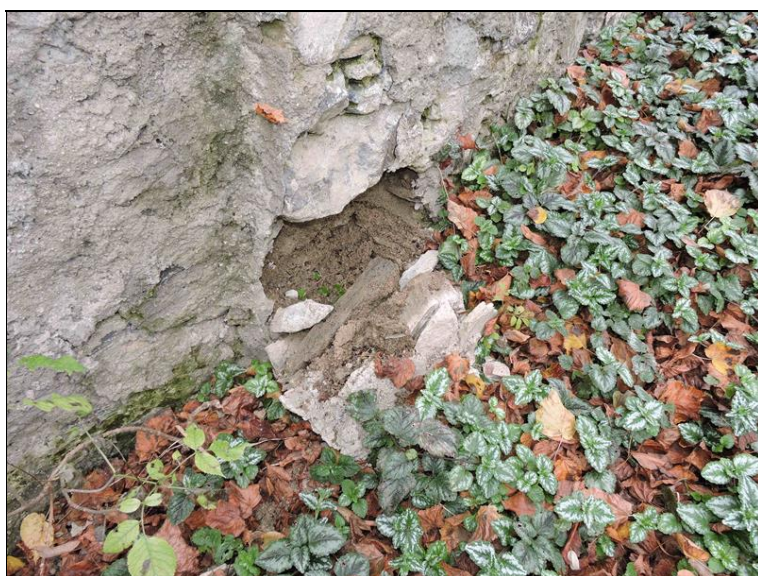
DSCN8994-resize.JPG

1.2.4 křídlo

Šikmá trhlina na křídle č. 2 na pravé straně. Křídlo je vykloněné. U paty vypadené kameny.

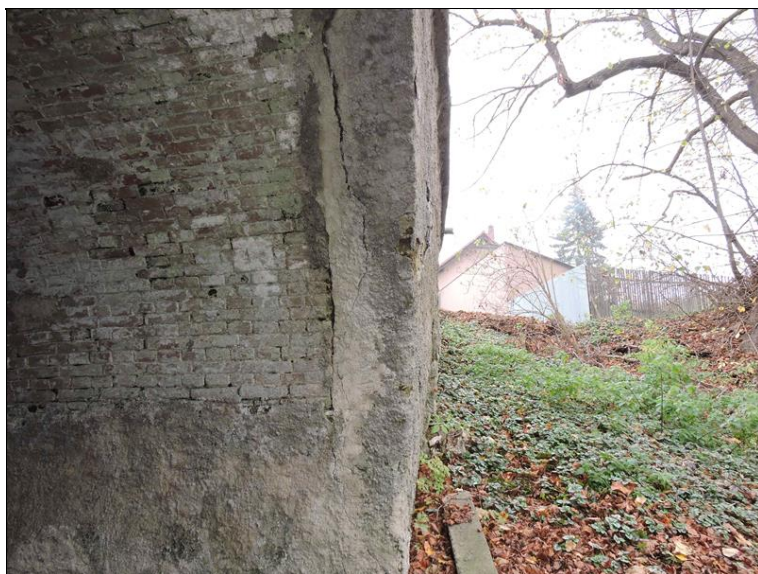
DSCN8996-resize.JPG

1.2.4 křídlo

Šikmá trhlina na křídle č. 2 na pravé straně. Křídlo je vykloněné. U paty vypadené kameny.

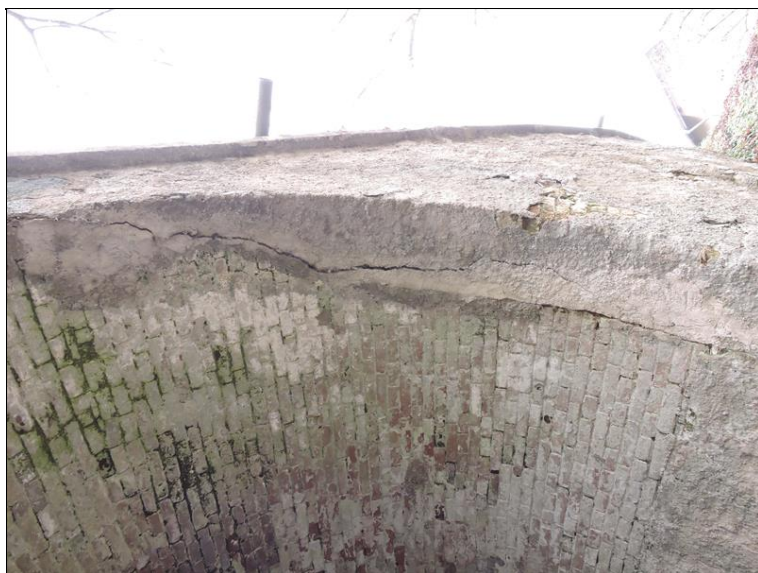
PS - podélná trhlina portálu

2.1 Nosná konstrukce

V portálech klenby šikmé trhliny. Levá strana - trhliny začínají na 40 cm od portálu a pokračují až k vrcholu klenby - šikmo !

(2020) Pravá strana - trhlina šíře 10 mm začíná na NK OP2 a pokračuje do vrcholu klenby až k hraně - navazuje na Kř2P, které je vyboulené.

(2022) Trhlina již 15 mm!!! Vyklánění křídla je signalizováno příčnými trhlinami na římse nad Kř2P.

Osadit sádrové terče na rozhraní NK a portálu klenby na pravé straně u opěry č. 2 a sledovat.

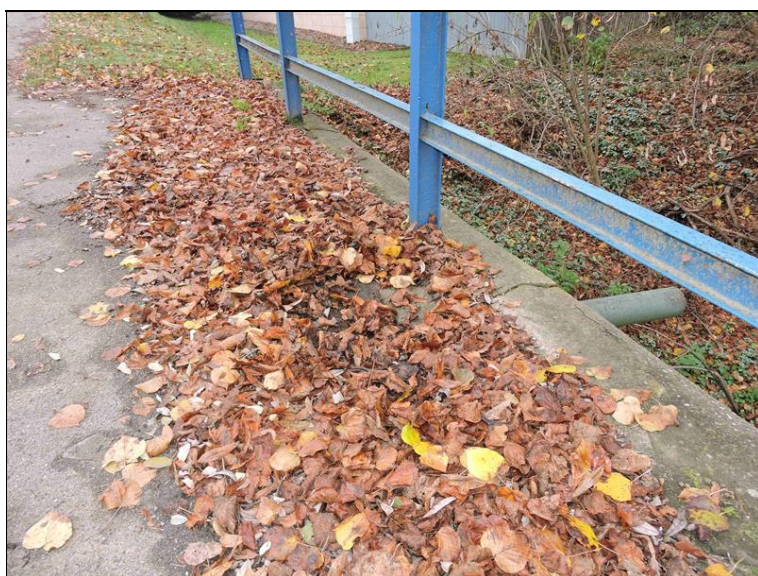
Kř2L - trhlina v římse, vyklonění křídla i s římso

2.1 Nosná konstrukce

V portálech klenby šikmé trhliny. Levá strana - trhliny začínají na 40 cm od portálu a pokračují až k vrcholu klenby - šikmo !

(2020) Pravá strana - trhlina šíře 10 mm začíná na NK OP2 a pokračuje do vrcholu klenby až k hraně - navazuje na Kř2P, které je vyboulené.

(2022) Trhlina již 15 mm!!! Vyklánění křídla je signalizováno příčnými trhlinami na římse nad Kř2P.

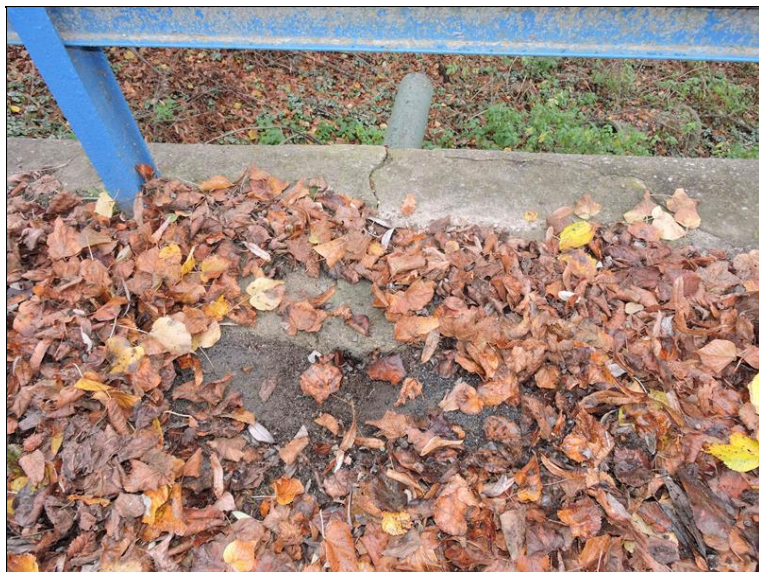
Odvodňovače jsou zanesené nečistotami a vegetací.

Zanesené odvodňovače na PS NAS

| [4] | 4.8 | Odvodnění | Vyčistit zanesené odvodňovače. |
