Most 396-003

Most přes Rešický potok v Rešicích

HLAVNÍ PROHLÍDKA

Datum provedení prohlídky: 23.5.2021

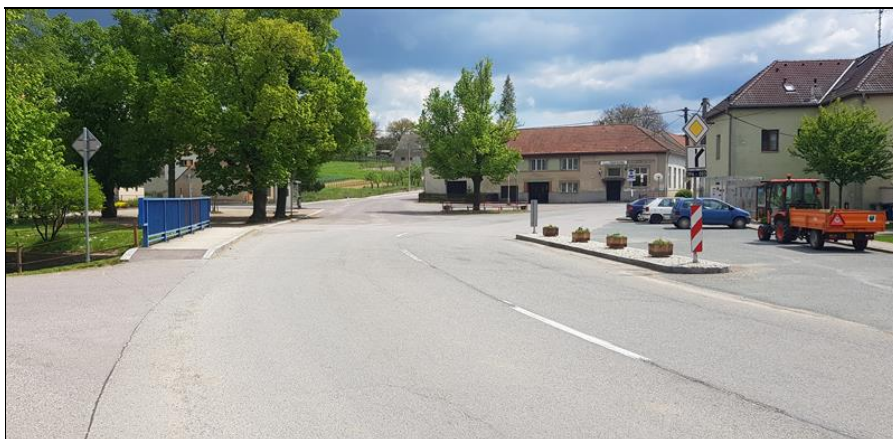
pohled ve směru staničení

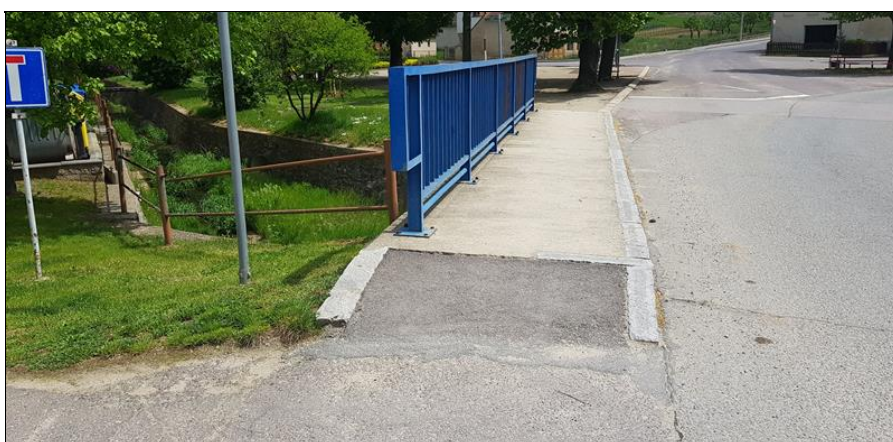
levý chodník

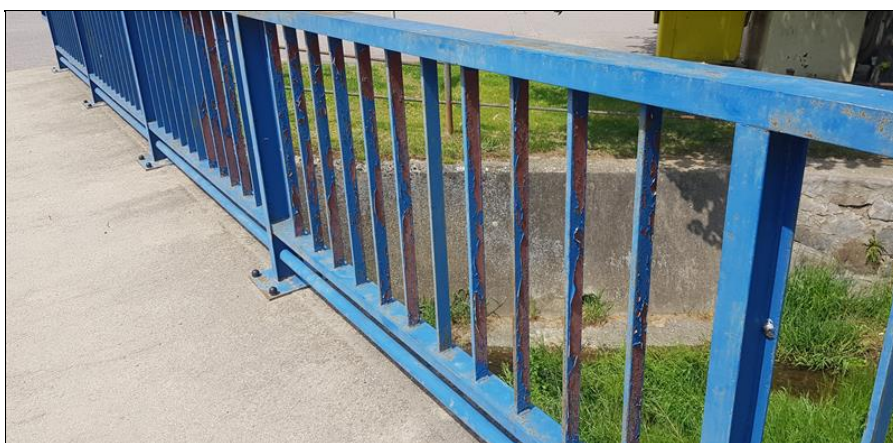
[4.1]	4.2	Zábradlí	svislá výplň má velké mezery, začíná koroze na 20% plochy
[4.2]	4.3	Dopravní značení, označení objektu	v pořádku
[4.3]	4.6	Území pod mostem a přístup. cesty	přístup pod most špatný, koryto v celé šíři, velké nánosy
[4.4]	4.7	Cizí zařízení	Obecní most (zastropení) vpravo ve špatném stavebním stavu.

stav zábradlí na levé straně

[1]	1.3.5	zpevnění dna vodoteče	vyčistit koryto a vytvarovat ochranné svahy u opěr
[2]	4.2	Zábradlí	nátěr zábradlí

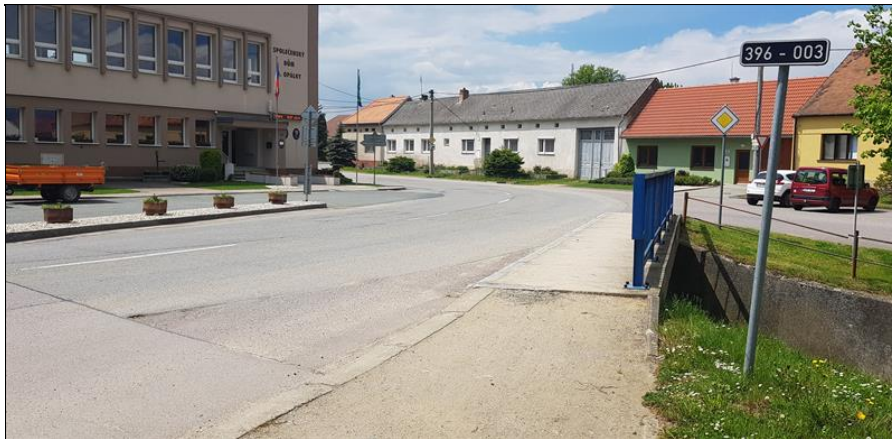
pohled proti staničení

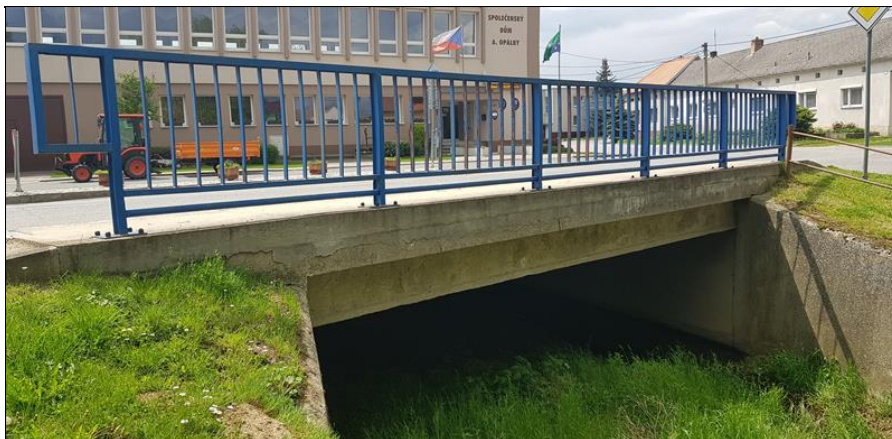
levá římsa na vtoku

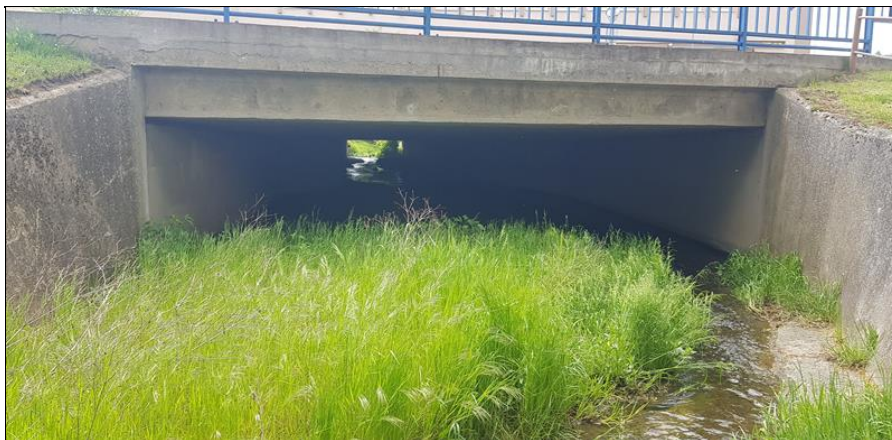
stav pod mostem s pohledem na navazující část v majetku obce

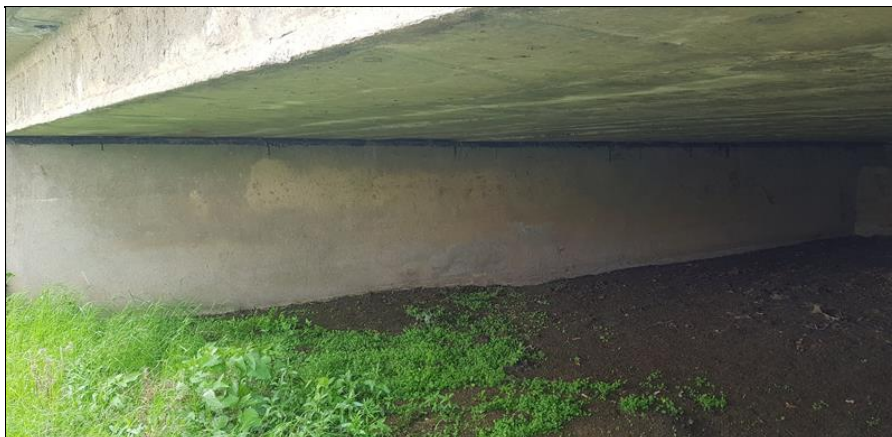
[1.2] 1.2 Mostní podpěry křídla a čelní zdi / Opěry Na OP2 i na OP1 stopy po průsacích

opěra 2

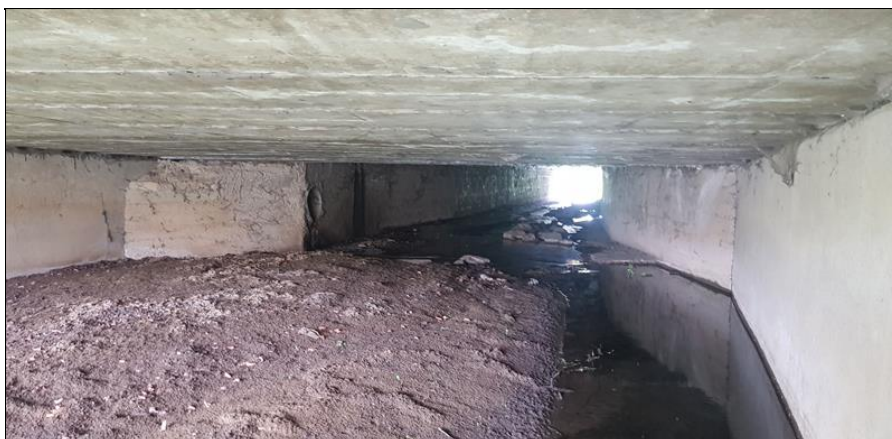
přechod za mostem

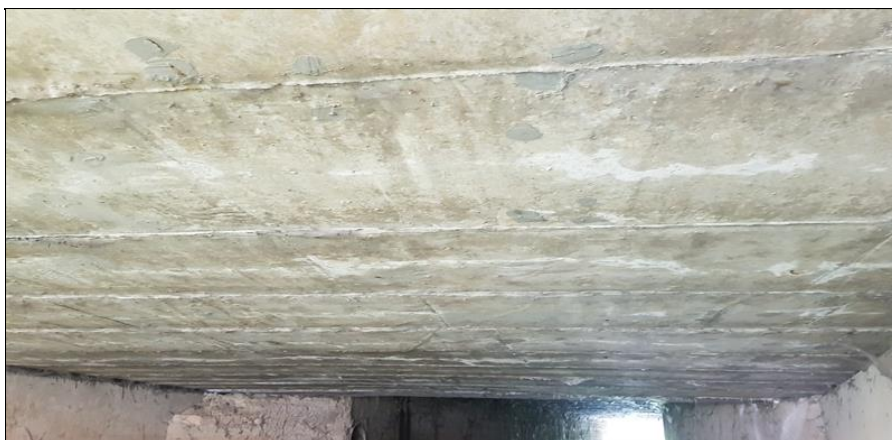
[2.1] 2.1 Nosná konstrukce Na podhledu NK ve sparách mezi nosníky stopy po zatékání vody (výluhy, vápenné krápníky) lokálně drobné trhlinky v podhledu prefabrikovaných nosníků s korozi třmínků

podhled NK

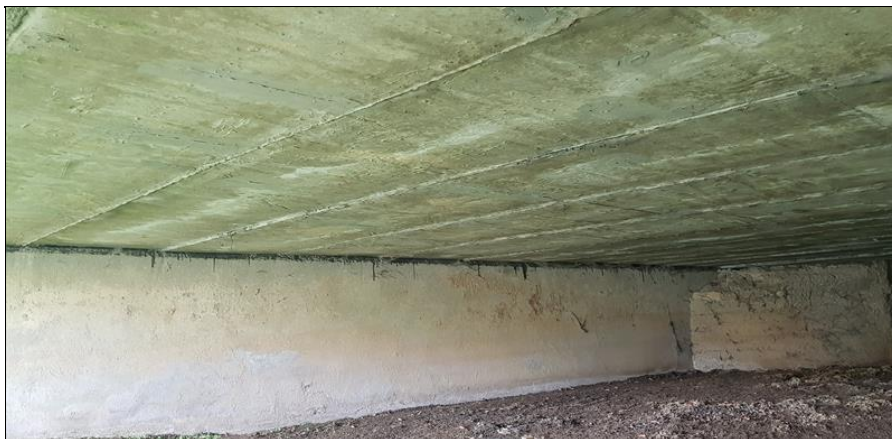
[2.2] 2.2 Ložiska, klouby uložení zatím suché

opěra 2 a uložení NK

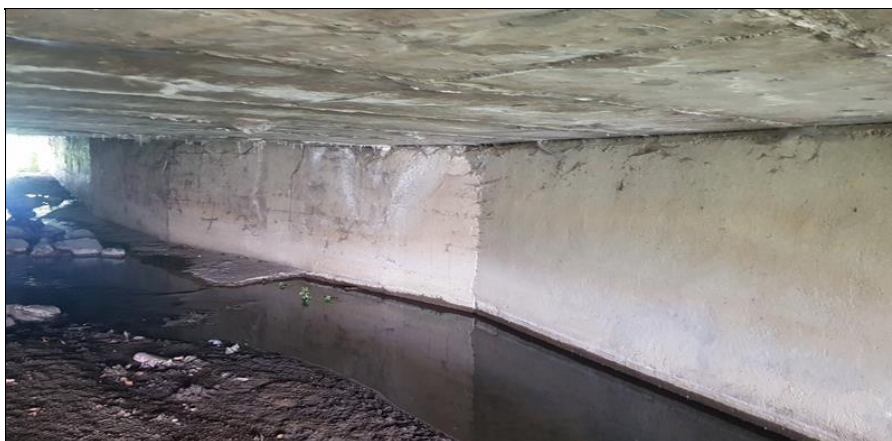
opěra 1 a zalomení na připojené
obecní části

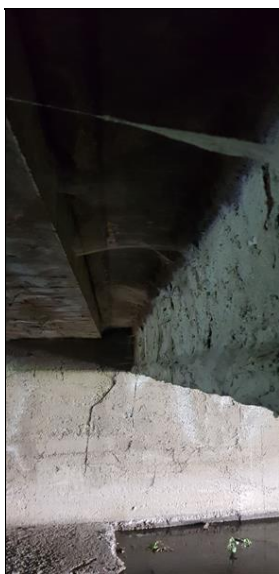
spára mezi mostem a obecním zastropením

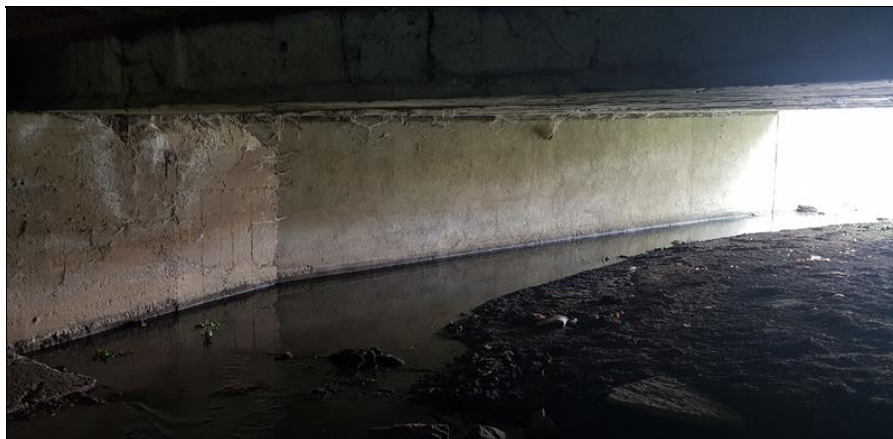
[1.5] 1.3.5 zpevnění dna vodoteče koryto zanesné , voda svedena k OP1

opěra 1 a stav toku
