# **Most 4114-5**

Most přes Syrovický potok v Blížkovicích

## **HLAVNÍ PROHLÍDKA**

Datum provedení prohlídky: 26.10.2022

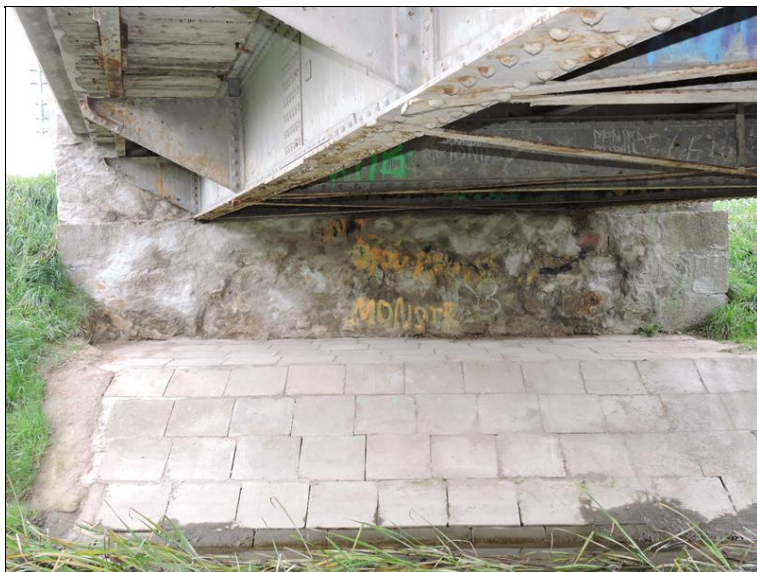
OP1

[1.2] 1.2 Mostní podpěry křídla a čelní zdi Na pohledových plochách opěry 1 jsou svislé trhliny pod uložením NK.

| [1] | 1.2 | Mostní podpěry křídla a čelní zdi | Sledovat vývoj trhlin na opěrách. |

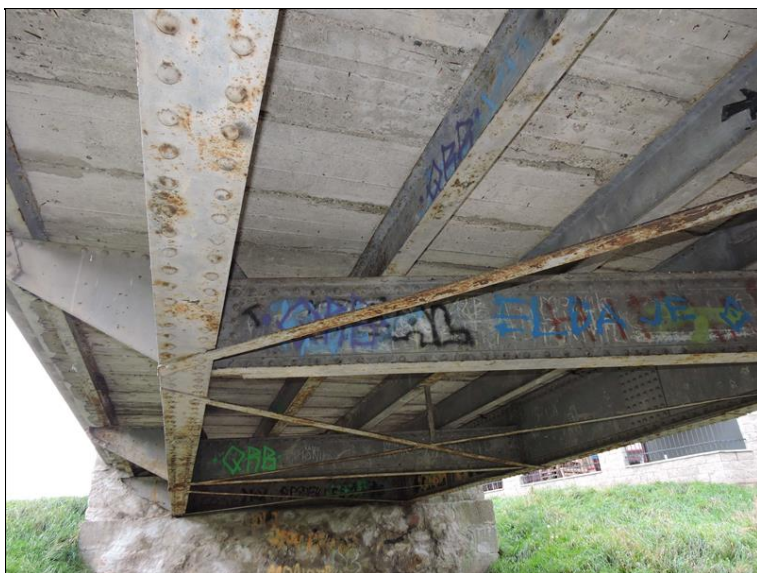
Podhled na NK

| [2.1] | 2.1 | Nosná konstrukce | Stopy zamáčení v místě uložení nad OP2 na levé straně. Příčinou je pravděpodobně trhlina v římse.<br><br>Na spodním povrchu nosné konstrukce jsou prokopírované třmínky. Na ocelových nosnících dochází ke korozi, nejvíce v místě uložení. |

| [3] | 2.1 | Nosná konstrukce | Sanovat podhled nosné konstrukce. |
| [4] | 2.1 | Nosná konstrukce | Očistit, ošetřit a natřít ocelové nosníky. |

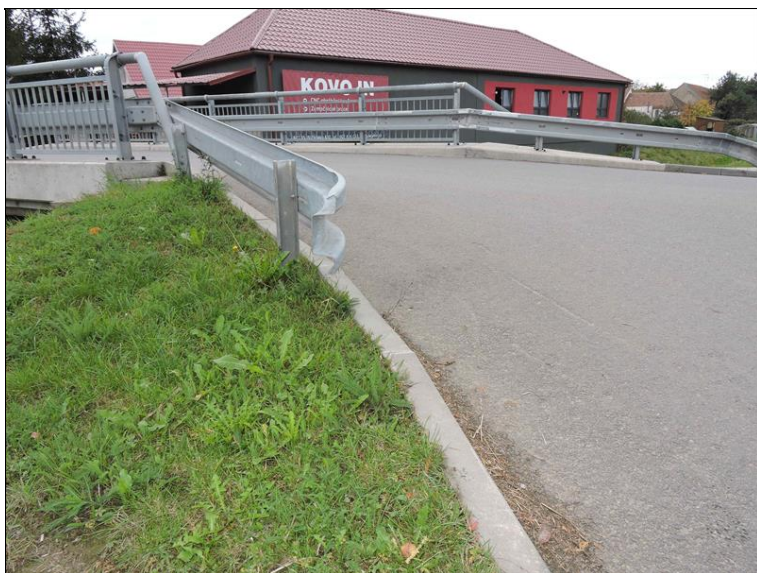
DSCN9262-resize.JPG

| [4.2] | 4.1 | Svodidla/Zábradelní svodidla | Svodidlo na pravé straně za mostem je nebezpečně zakončeno. |

#### 4.1 Svodidla/Zábradelní svodidla

Svodidlo na pravé straně za mostem je nebezpečně zakončeno.

| [2] | 4.1 | Svodidla/Zábradelní svodidla | Opravit zakončení svodidel na pravé straně za mostem. |

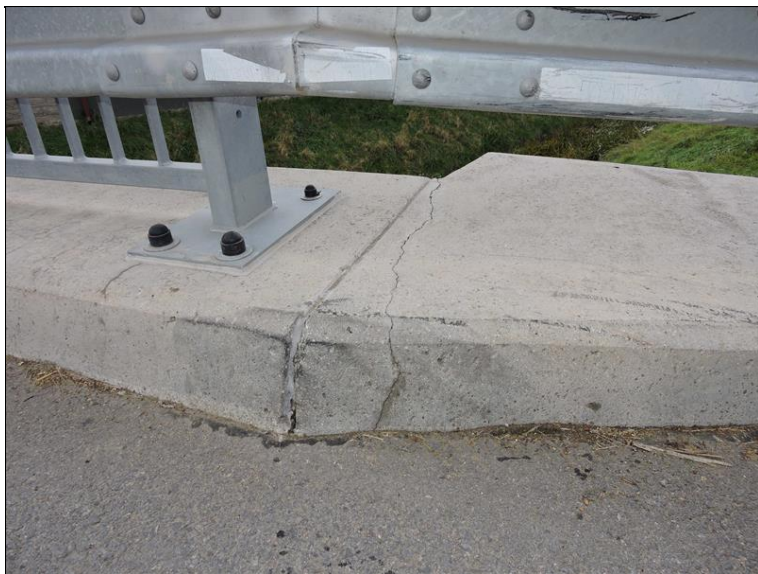
| [3.2] | 3.3.1 | římša | Na obou římsách jsou příčné trhliny, rozevřené v místě dilatací. Sít' všesměrných trhlinek na horním povrchu. |

Nad Kř2L trhlina v římse

| [6] | 3.3.1 | řimsa | Proříznout trhliny na římsách a zatěsnit trvale pružným tmelem dříve, než je roztrhá mráz. |

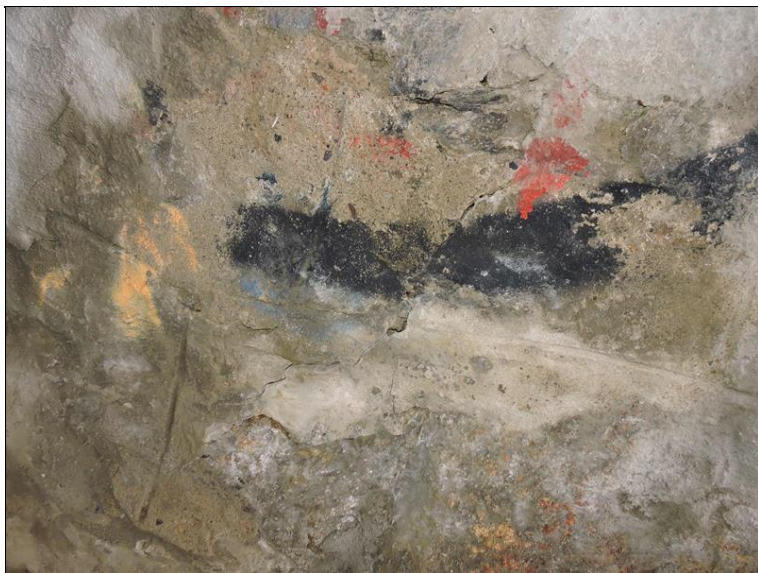
Svislá trhlina OP1
