# **Most 39918-2**

Most přes rokli před Tvořihrází

## **HLAVNÍ PROHLÍDKA**

Datum provedení prohlídky: 4.6.2021

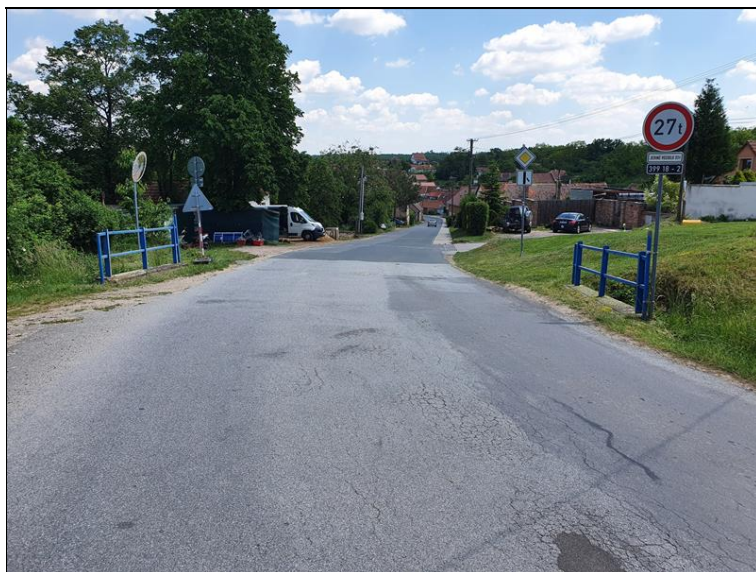
Pohled ve směru staničení

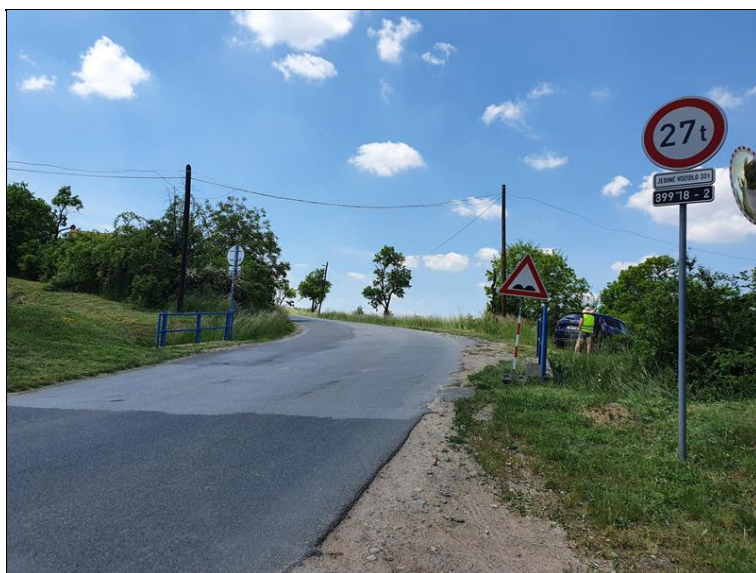
Pohled proti směru staničení

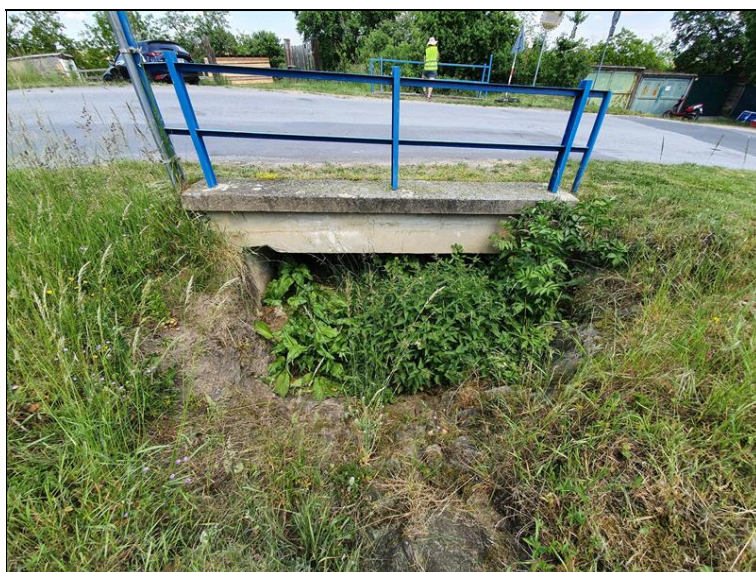
Pohled zprava

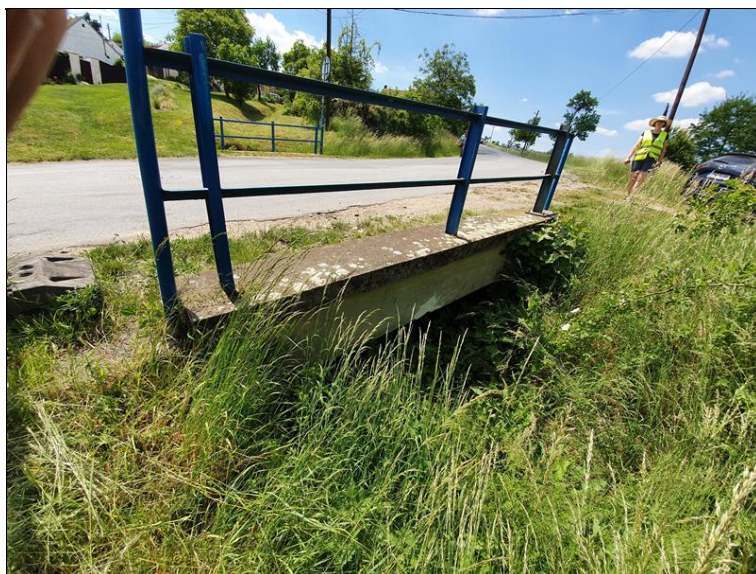
Pohled zleva

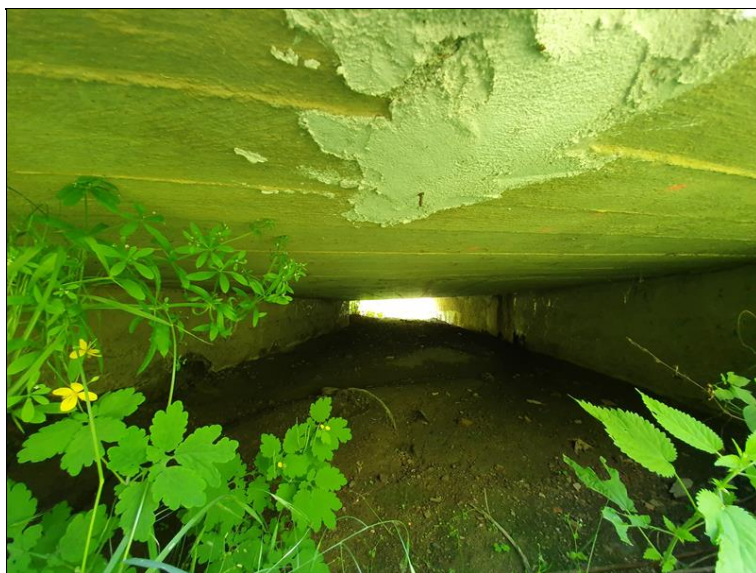
Průhled mostem zleva

### 2.1 Nosná konstrukce

Na NK vpravo odražený kus betonu, odhalená a korodující, jinak spodní líc NK suchý

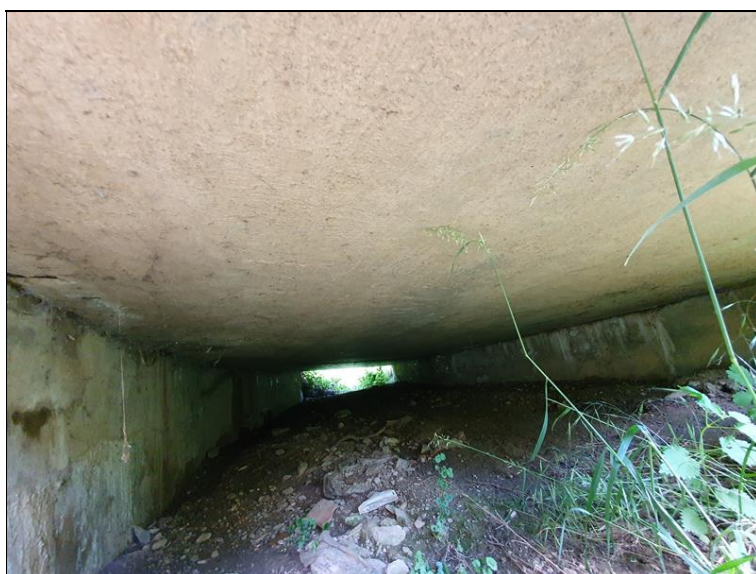
Průhled mostem zprava

### 2.1 Nosná konstrukce

Na NK vpravo odražený kus betonu, odhalená a korodující, jinak spodní líc NK suchý

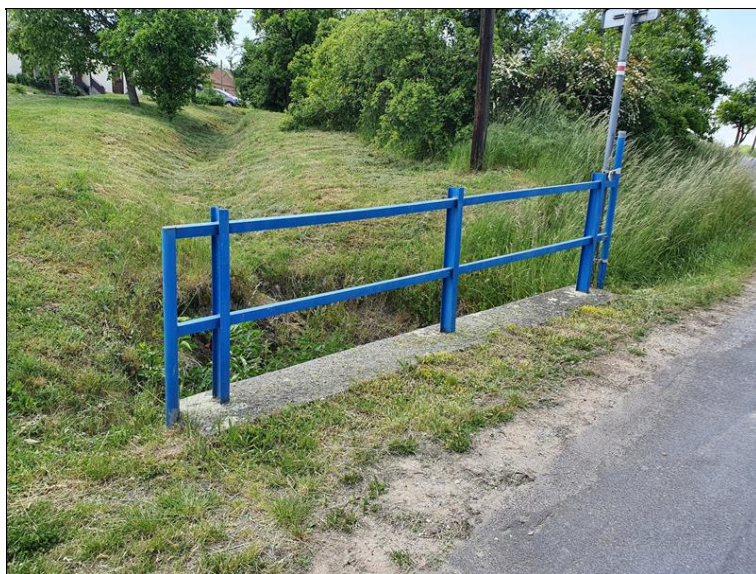
Pravá římsa

### 3.1 Vozovka

Vozovka je zvlněná, lokálně výskyt trhlin, povrch mírně zvlněný, krajnice vpravo zatravněná, vlevo písčito-štěrková.

### 4.2 Zábradlí

Zábradlí nestandardní. vlevo nad OP1 zpevňuje římsu. Problém je nátěr v místě kotvení. Lokálně opad PKO

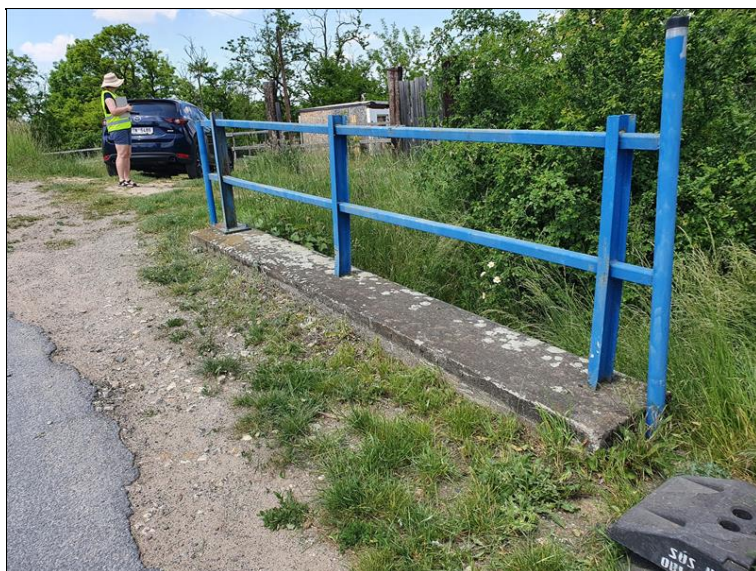
Levá římsa

### 3.1 Vozovka

Vozovka je zvlněná, lokálně výskyt trhlin, povrch mírně zvlněný, krajnice vpravo zatravněná, vlevo písčito-štěrková.

### 4.2 Zábradlí

Zábradlí nestandardní. vlevo nad OP1 zpevňuje římsu. Problém je nátěr v místě kotvení. Lokálně opad PKO

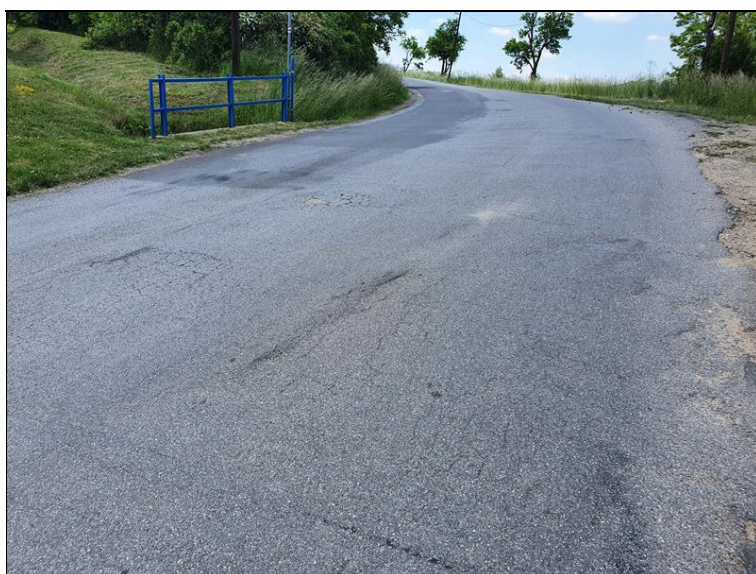
Vozovka na mostě

### 3.1 Vozovka

Vozovka je zvlněná, lokálně výskyt trhlin, povrch mírně zvlněný, krajnice vpravo zatravněná, vlevo písčito-štěrková.

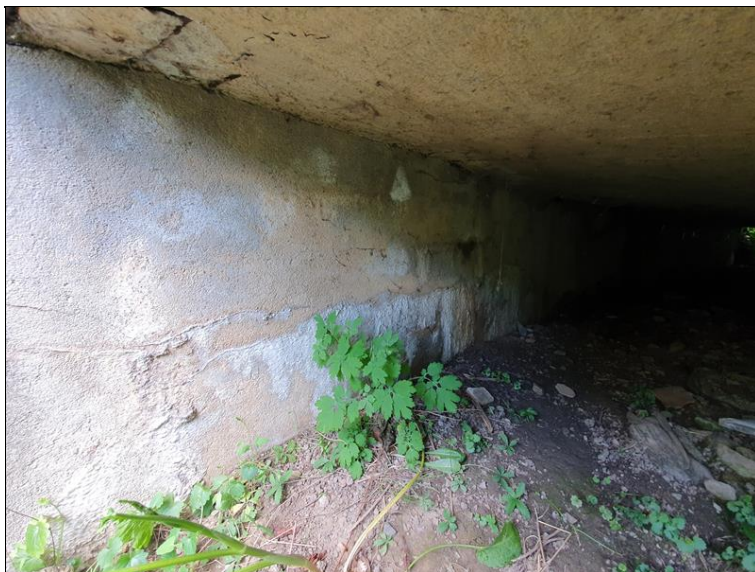
Opěra 1

**1.2 Mostní podpěry křídla a čelní zdi**

Zatékání na opěry, vápenné výluhy, inkrustace, místy opad omítky, lokálně narušené kamenné zdivo - pozvolný rozpad

[1]	1.2	Mostní podpěry křídla a čelní zdi	Vyspravit a omítnout zdivo v místech narušení
-----	-----	-----------------------------------	---

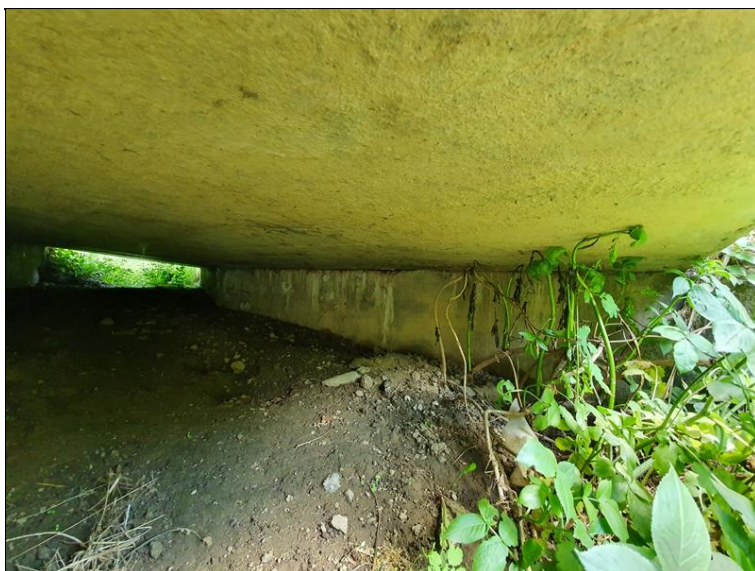
Opěra 2

**1.2 Mostní podpěry křídla a čelní zdi**

Zatékání na opěry, vápenné výluhy, inkrustace, místy opad omítky, lokálně narušené kamenné zdivo - pozvolný rozpad

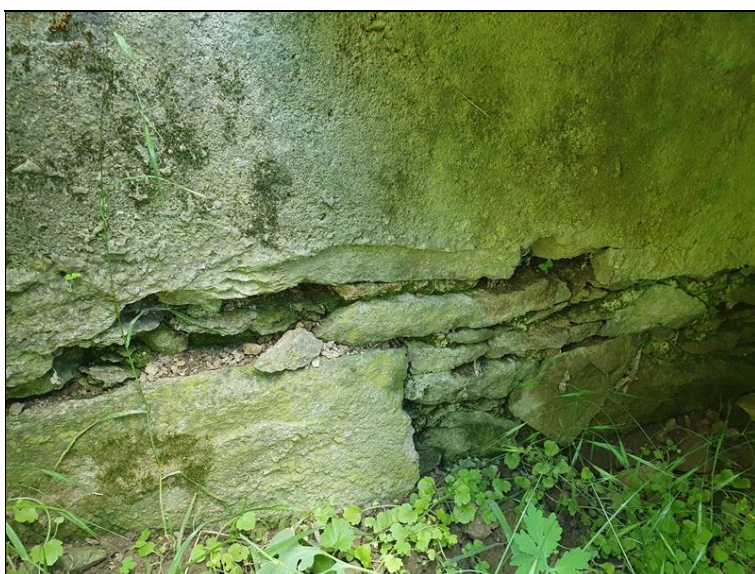
Porušené spárování u opěry

**1.2 Mostní podpěry křídla a čelní zdi**

Zatékání na opěry, vápenné výluhy, inkrustace, místy opad omítky, lokálně narušené kamenné zdivo - pozvolný rozpad

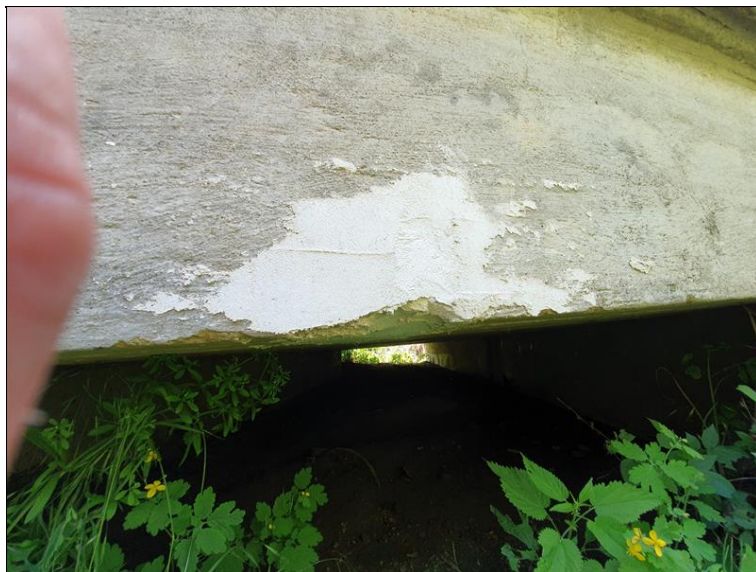
Sanace NK vlevo

**2.1 Nosná konstrukce**

Na NK vpravo odražený kus betonu, odhalená a korodující, jinak spodní líc NK suchý

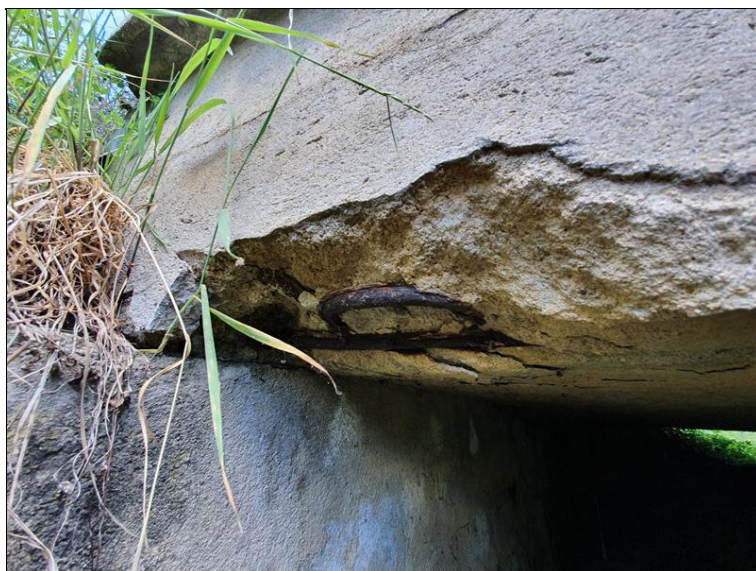
NK u OP1

**2.1 Nosná konstrukce**

Na NK vpravo odražený kus betonu, odhalená a korodující, jinak spodní líc NK suchý
