Most 15286-0A

Most přes dálnici D1 mezi Slatinou a Šlapanicemi

HLAVNÍ PROHLÍDKA

Datum provedení prohlídky: 5.10.2021

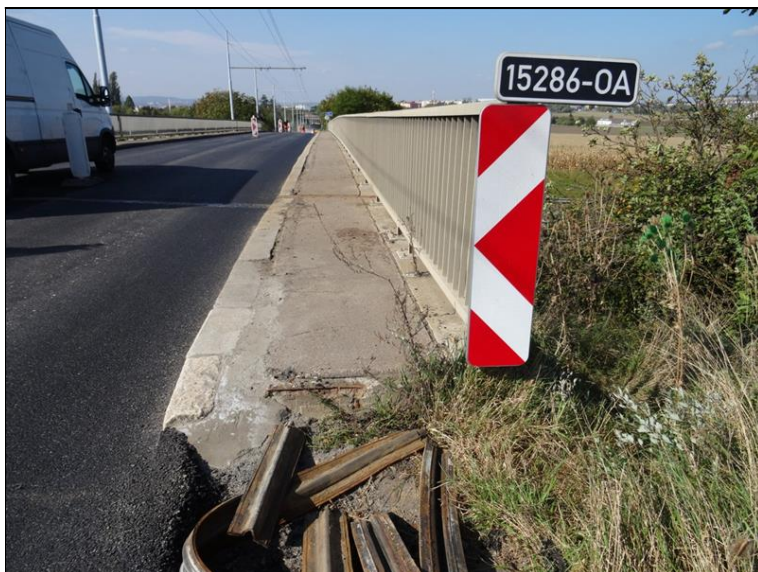
3.JPG Doplněná tabulka s evid. číslem a naváděcí deska Z4 na konci mostu.

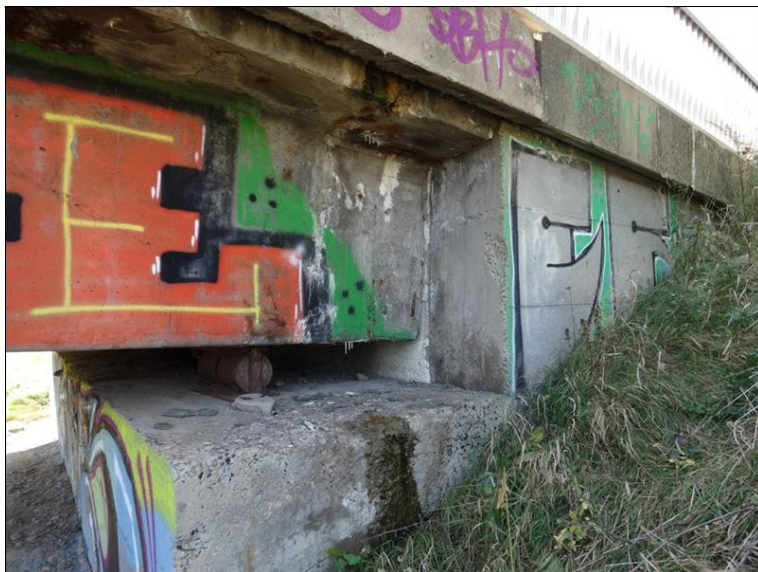
7.JPG Op1 zleva. Silný průsak pod řimsou

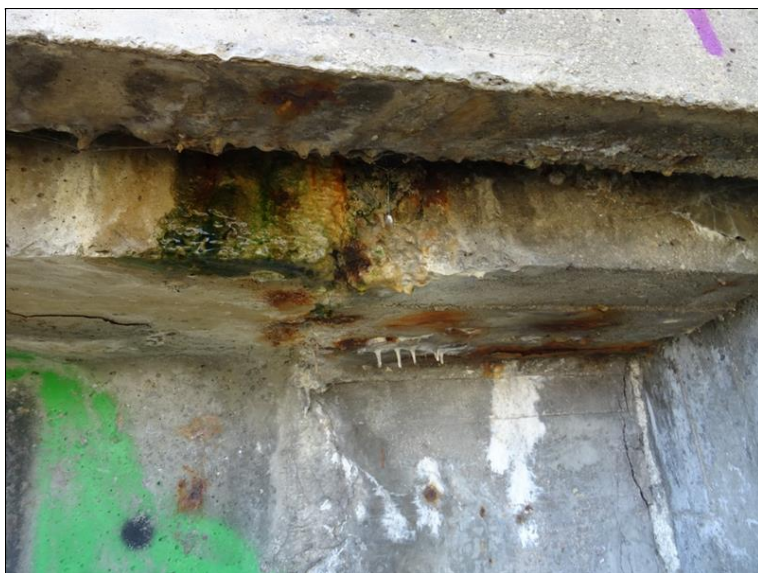
8.JPG Detail průsaku pod řimsou.

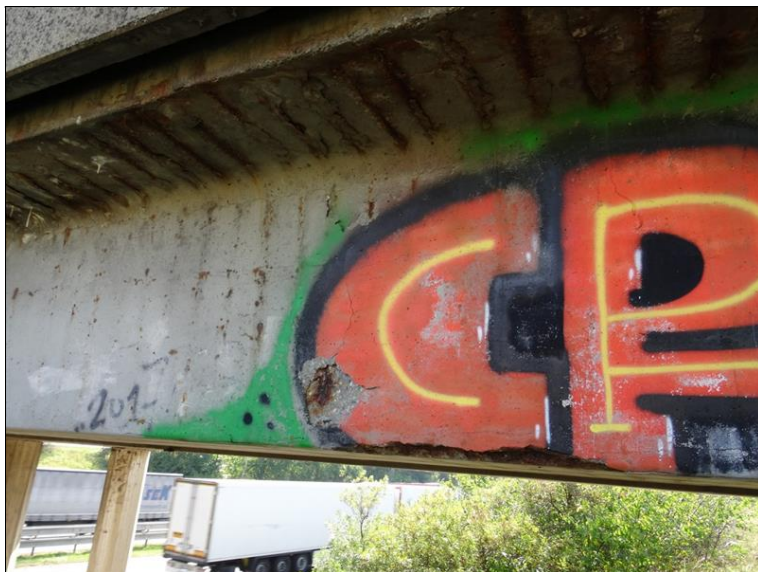
10.JPG Bok levého krajního nosníku před Op1. Odpadá spodní hrana trámu, vyrýsované třmínky.

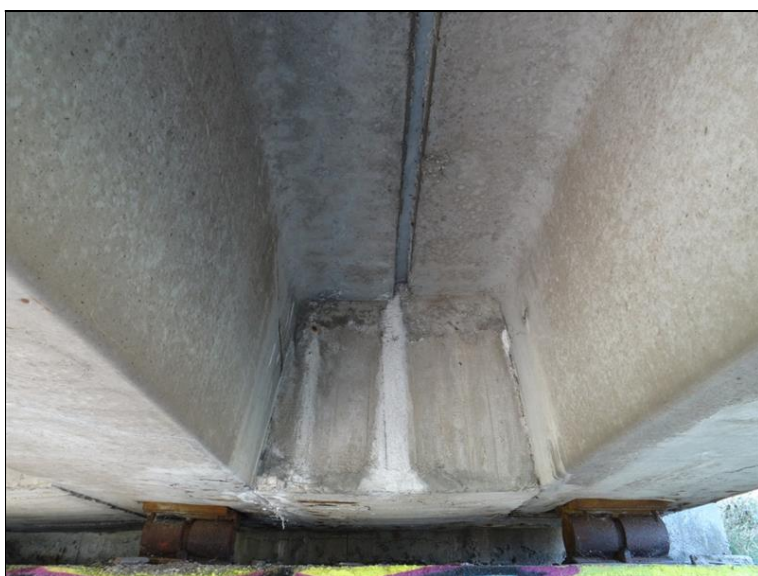
12.JPG Průsaky mezi krajními nosníky zleva v místě koncového příčníku. Stoky vápenných výluh a inkrustace jejich sedimentů.

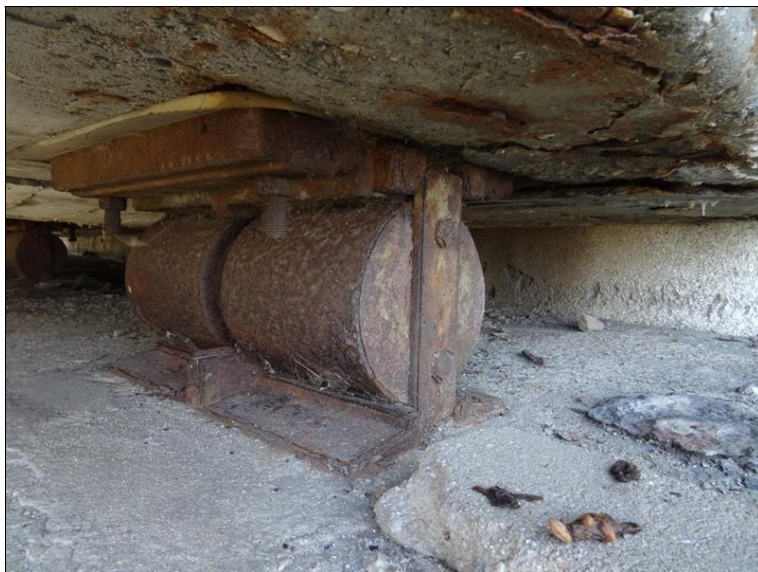
Ocelová ložiska korodují šupinkovou korozi, horší stav na opěře OP1 (nejhorší pravé ložisko na OP1). Koroze cca do 4 mm. Jsou zamáčena vodou prosakující z NK.

13.JPG 1. ložisko zleva na Op1. Silná koroze.

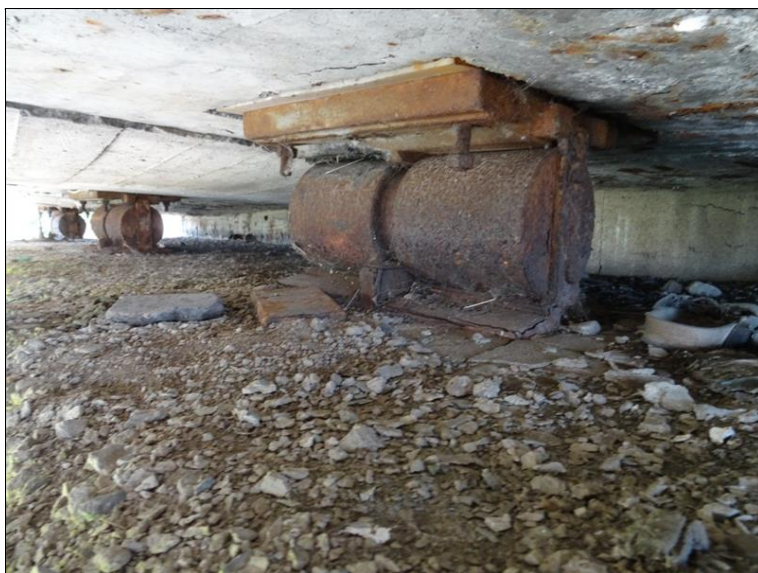
14.JPG 2. -3. ložisko zleva na Op1. Koroze ložisek. Rozpad povrchu betonu úlož. prahu.

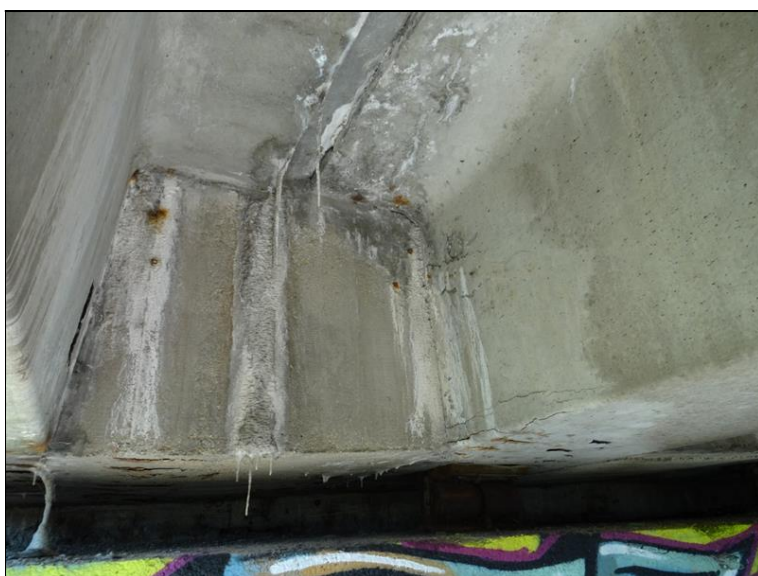
15.JPG Průsaky mezi středovými nosníky v místě koncového příčníku nad Op1. Stoky vápných výluh a Inkrustace jejich sedimentu.

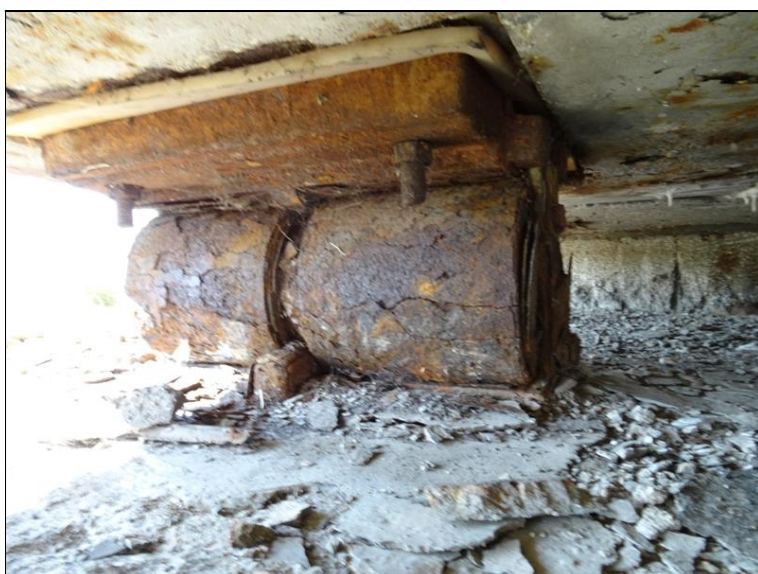
18.JPG Pravé krajní ložisko na Op1. Silná koroze.

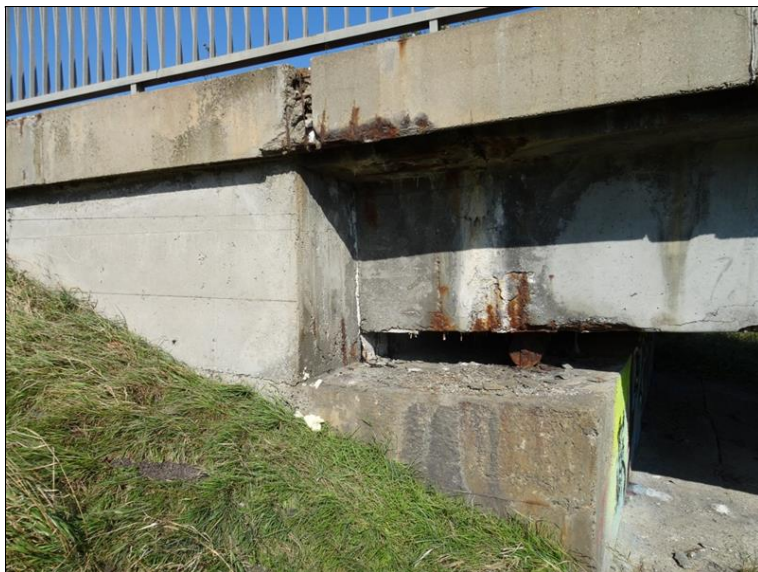
19.JPG Op1 zprava. silná průsak pod řimsou, rozpad říms. prefabrikátu v místě MZ a v okapové hraně. Bok krajního nosníku se s inkrustací a korodující výztuží s malým krytím.

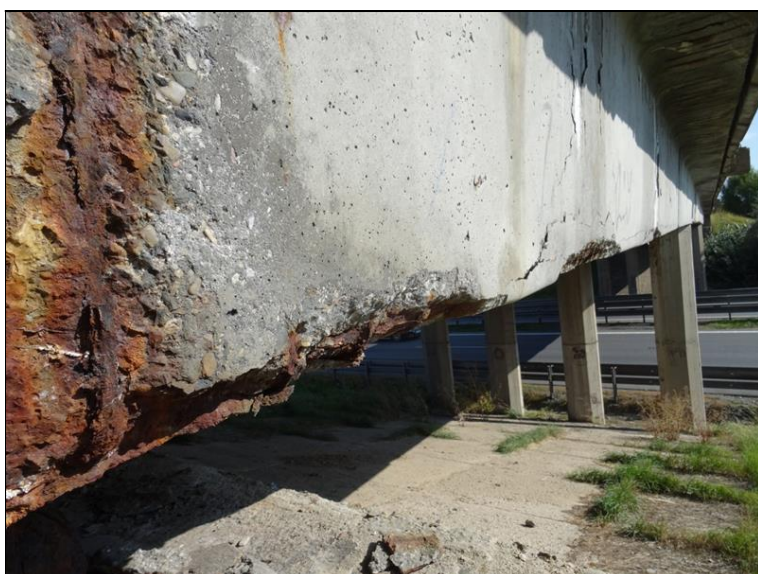
21.JPG Bok pravého krajního nosníku v pohledu od Op1. Odpadlá spodní hrana nosníku, odkrytá podélná výztuž.

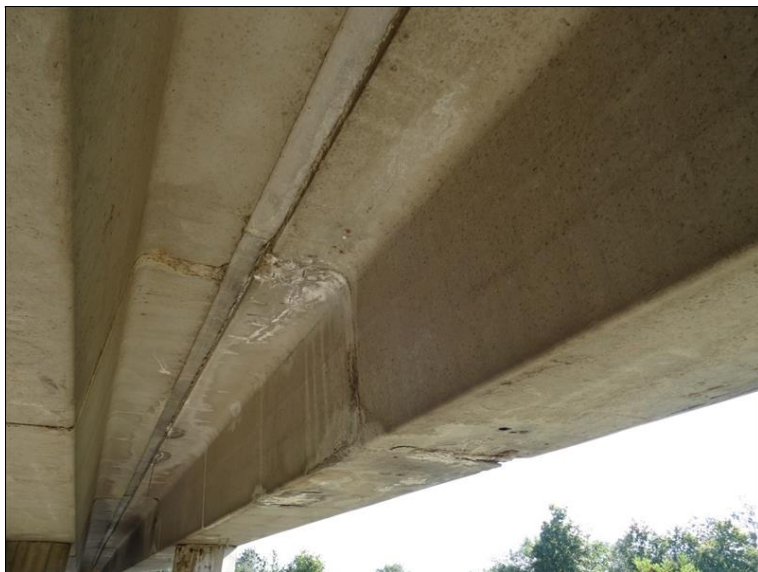
22.JPG Podhled pravých krajních nosníků v 1. poli. Průsaky příčnou spárou.

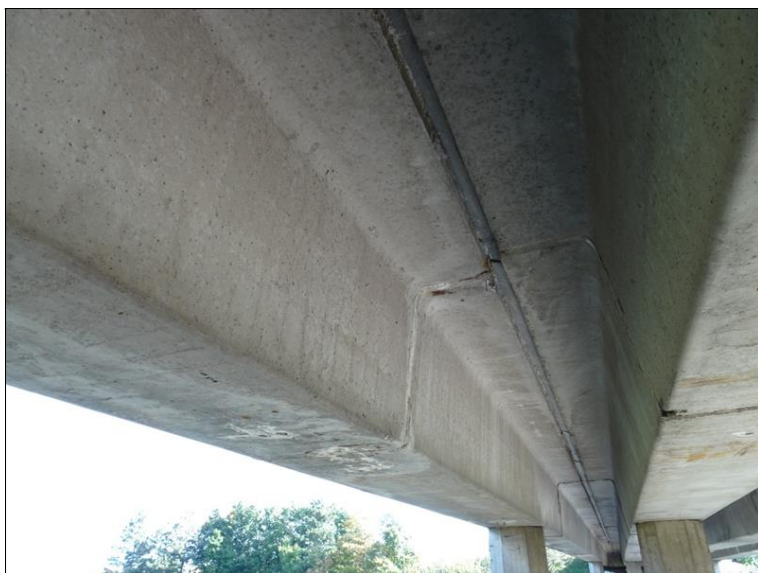
23.JPG Podhled levých krajních nosníků v 1. poli. Průsaky příčnou spárou.

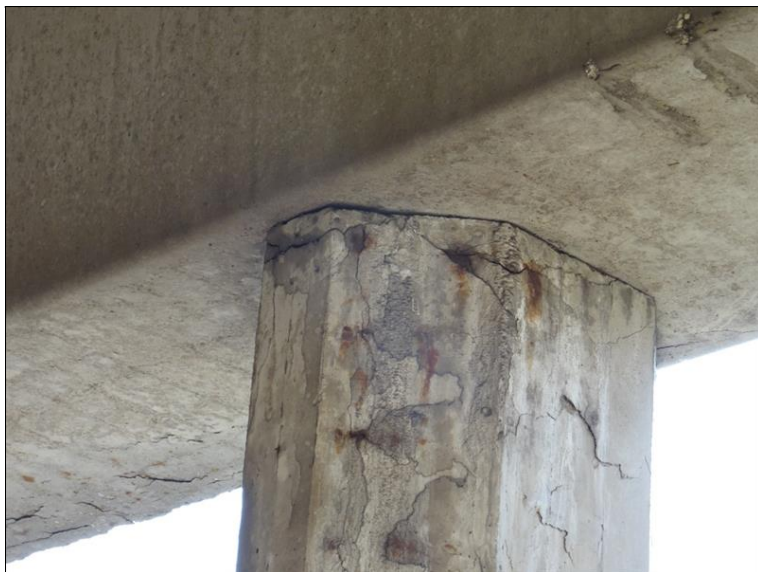
vápenné výluhy. Na mezilehlých členěných podpěrách se v místě vrubového kloubu a vetknutí do základu objevují plochy bez krycí vrstvy betonu, která odpadá v důsledku koroze výztuže. Obnažená hlavní nosná výztuž a třmínky dál silně korodují. Horší situace je u krajních sloupů podpěr. Pohledové plochy opěr znečištěny sprejery.

25.JPG Pravý sloup P2 v místě uloženého krajního nosníku přes vrubový kloub v pohledu z 1. pole ve směru zleva doprava. Separace betonu krycí vrstvy výztuže.

[1]	1.2	Mostní podpěry křídla a čelní zdi	Provést diagnostiku pilířů v místě vetknutí do základu a v místě vrubového kloubu za účelem zjištění hloubky porušení a nechat prověřit únosnost narušených pilířů.
[2]	2.1	Nosná konstrukce	Provést diagnostiku NK s ohledem na stav konců nosníku, jejich dutin, předpětí a nadpodporových příčníků.
[3]	4.3	Dopravní značení, označení objektu	Doplnit nové značky zatížitelnosti B13 (19t), E5 (42t).

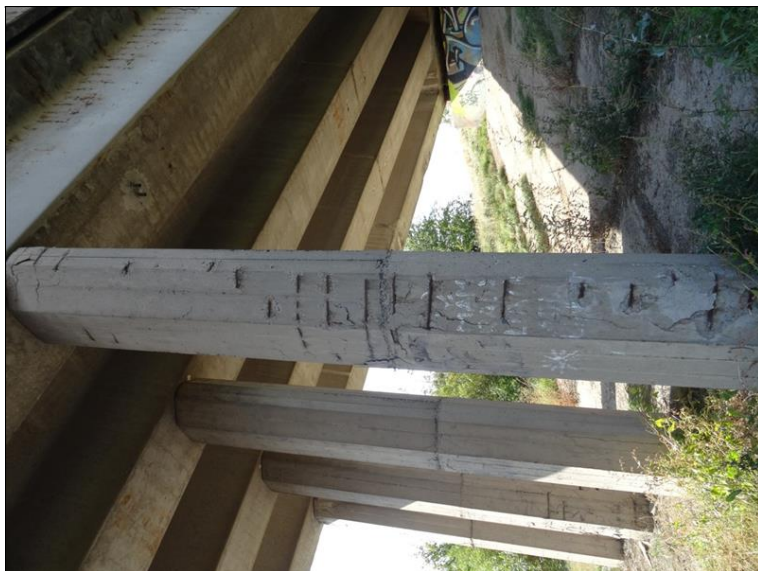
26.JPG P2 v pohledu z 2. pole ve směru zleva doprava. Odpad krycí vrstvy, obnažené třmínky.

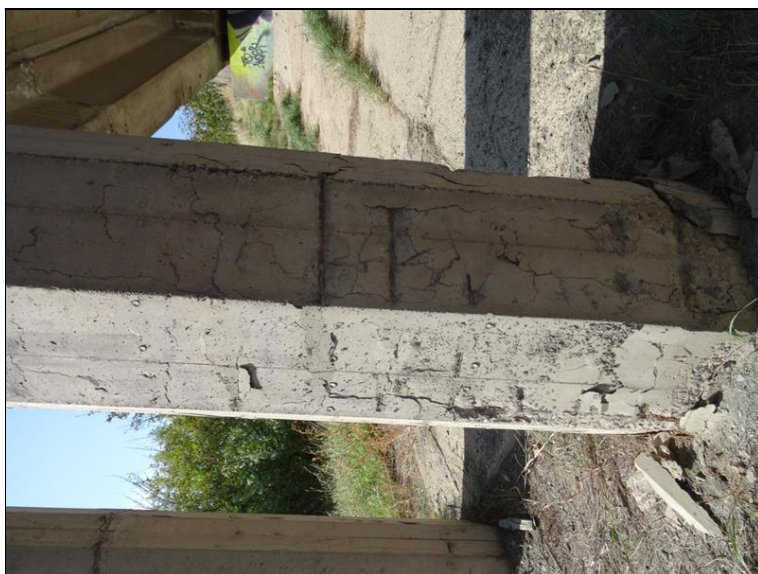
27.JPG Nadzemní část 2. sloupu zprava P2 v pohledu z 2. pole. Odpad a separace krycí vrstvy výztuže. Místa obnažené třmínky.

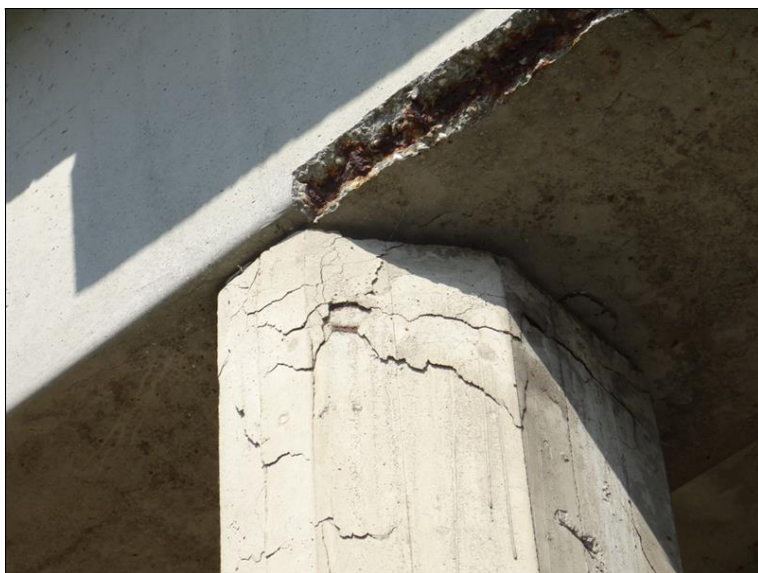
29.JPG Pravý sloup P2 v místě uloženého krajního nosníku přes vrubový kloub v pohledu z 2. pole ve směru zprava doleva. Separace betonu krycí vrstvy výztuže.

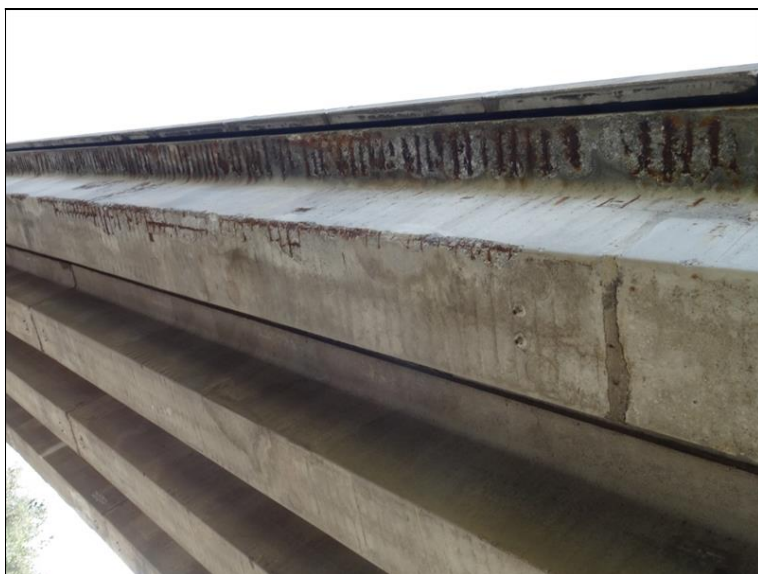
30.JPG Podhled NK ve 2. poli od P2 ve směru pohledu k P3. Na podhledu levého krajního nosníku a konzoly vyrýsovaná výztuž s malým krytím.

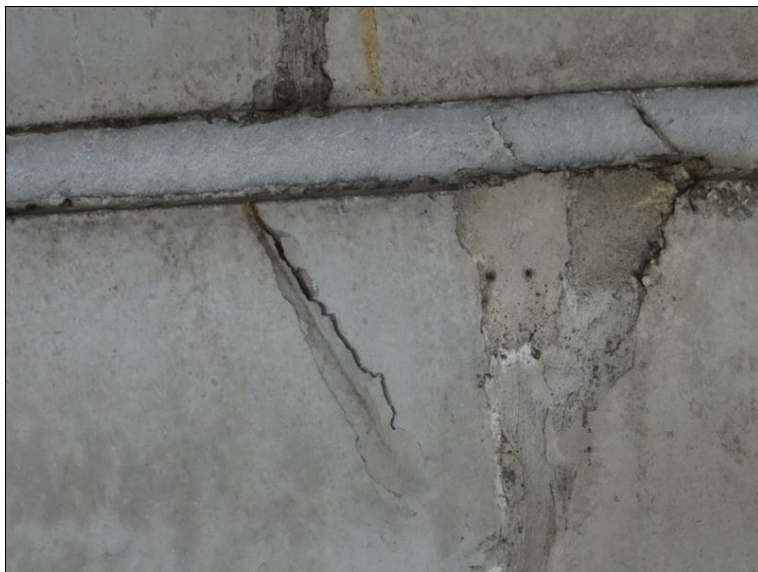
34.JPG Detail praskliny rohu pravé (vnitřní) konzoly levého středového nosníku v místě příčné spáry.

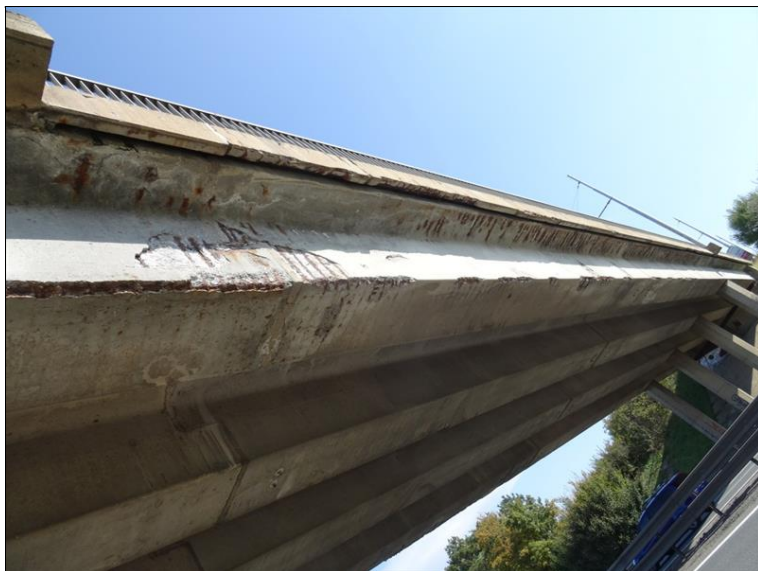
35.JPG Podhled NK v 2. poli ve směru pohledu od P2 k P3. Plošný ztráta krytí výztuže na čele levého krajního nosníku.

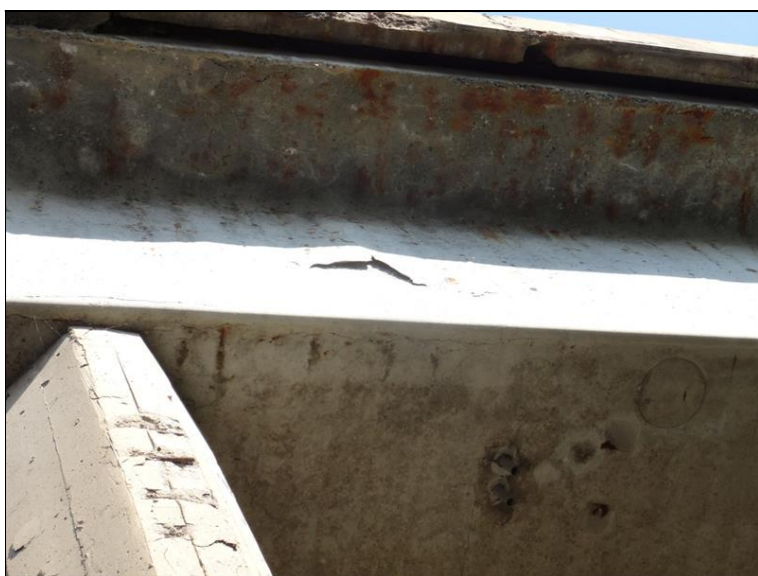
39.JPG Separace krycí vrstvy výztuže na boku pravého nosníku ve 3.poli u P3.

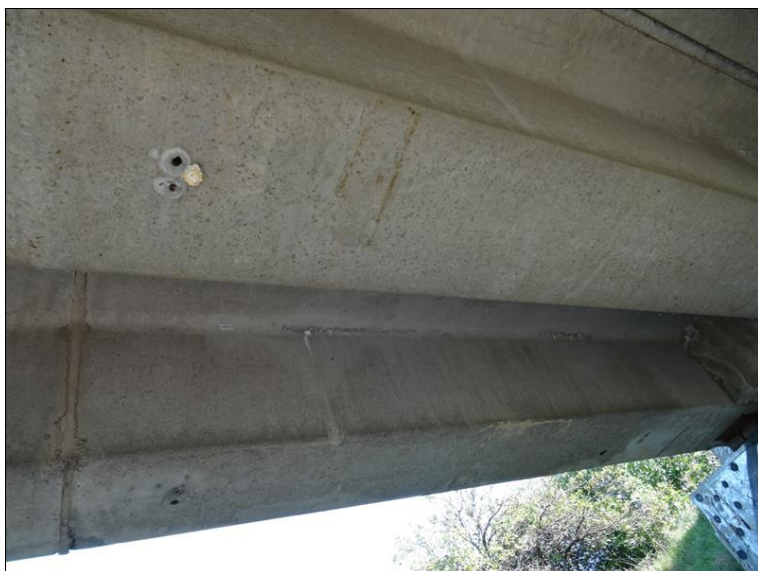
41.JPG Podhled levých krajních nosníků před Op4. Odvod. trubičky dutin nosníků bez okapového přesahu.

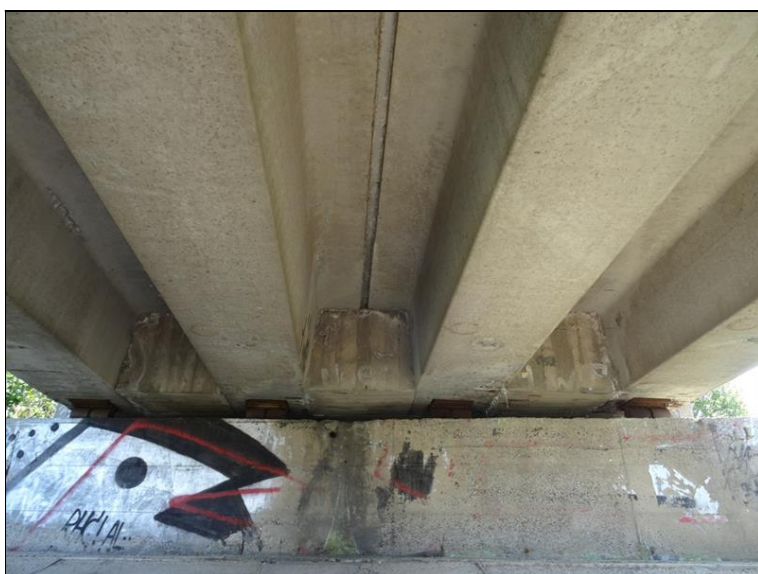
42.JPG Podhled NK před Op4. Průsaky ve vetknutí nosníků do koncového příčnicku opěrou.

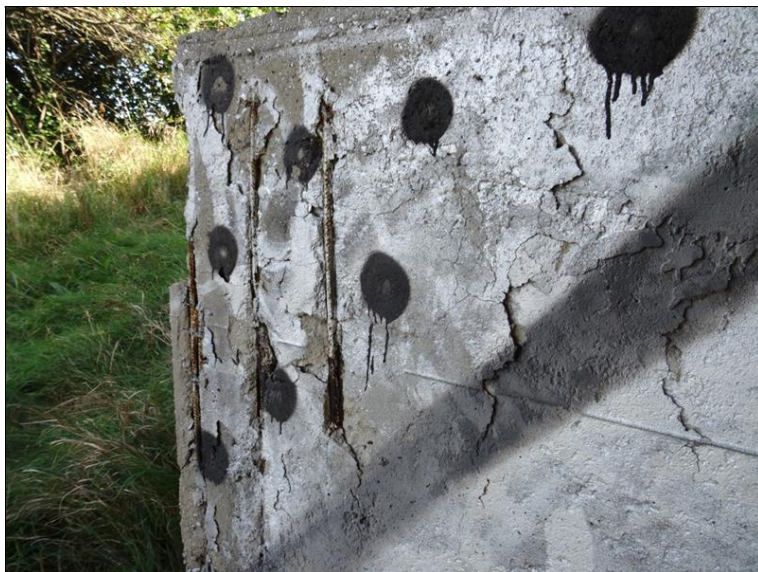
43.JPG Op4 - levý čelní horní roh. Odkrytá výztuž s malým krytím a patrná separace betonu v místě další výztuže,

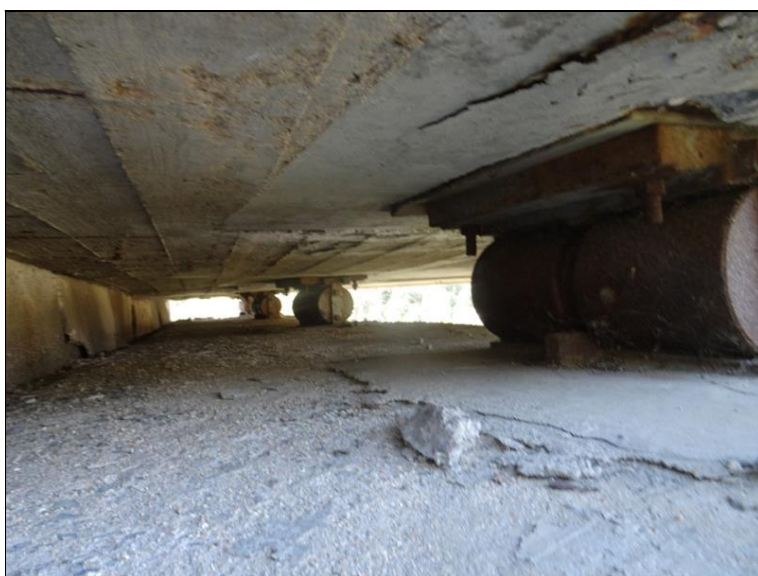
45.JPG Podhled koncového příčnicku NK nad Op4 zleva v oblasti mezi ložisky a závěr. zídkou. V místě 1. ložiska separace betonu krycí vrstvy výztuže.

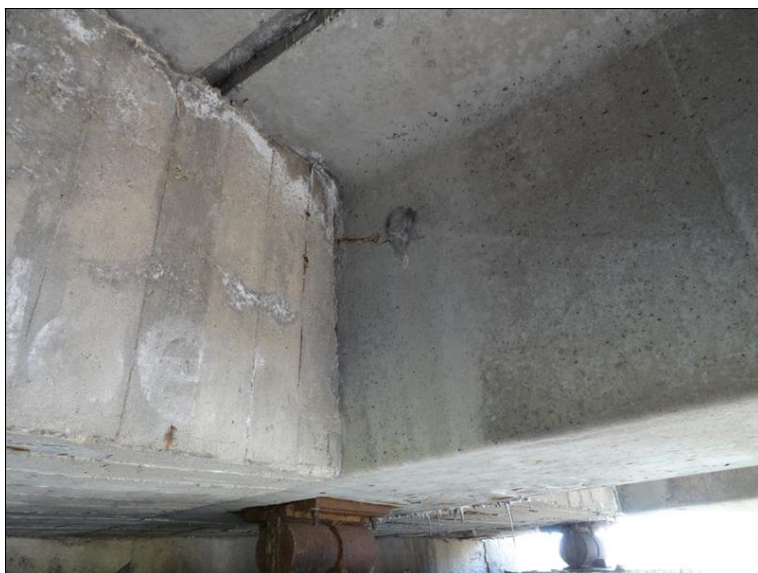
47.JPG Detail průsaku v místě středu koncového příčnicku nad Op4.

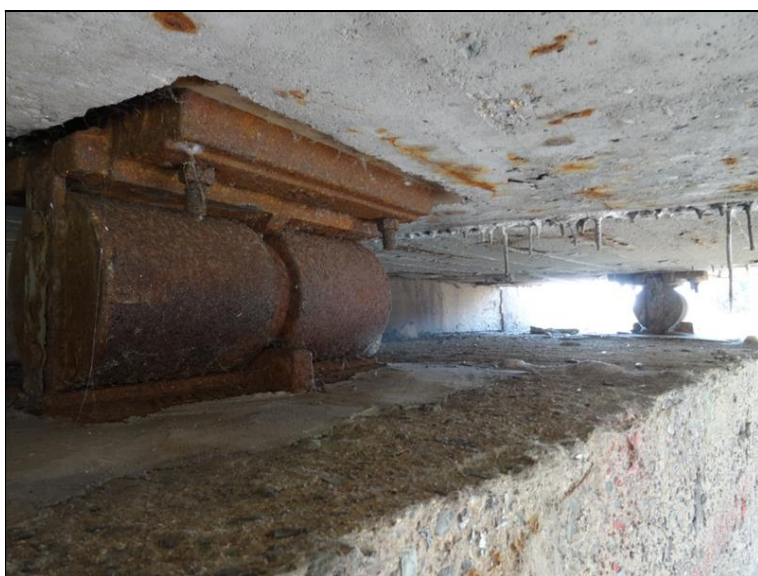
48.JPG Detail 2. ložiska zprava. Na pohledu příčnicku patrné intenzivní průsaky vytvářející záclonku krápníčků.

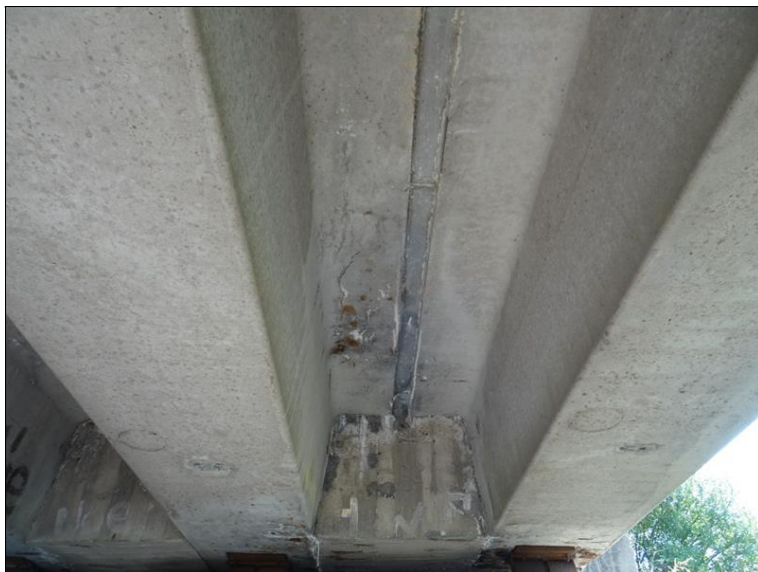
49.JPG Podhled pravých krajních nosníků před Op4. V konzole 2. nosníku zprava trhliny s průsakem. Na koncovém příčniku v místě mezi nosníky patrné stoky průsaků.

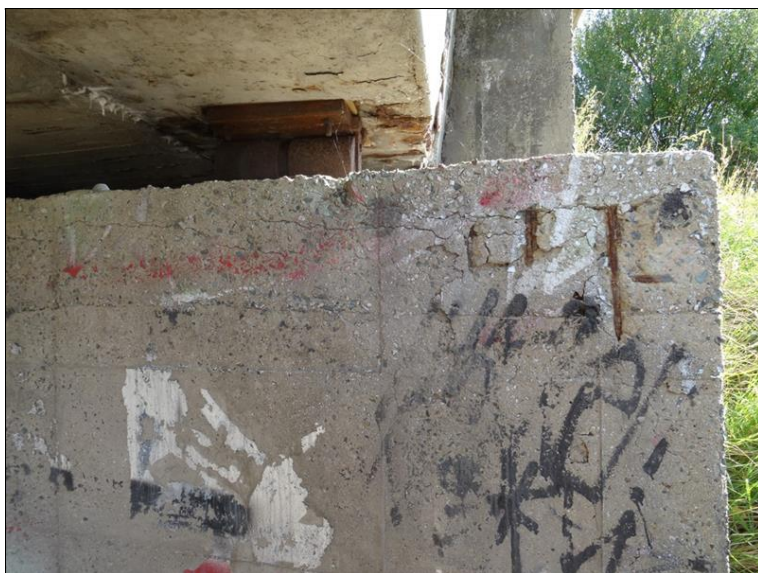
50.JPG Pravý čelní horní roh Op4. Degradace betonu.

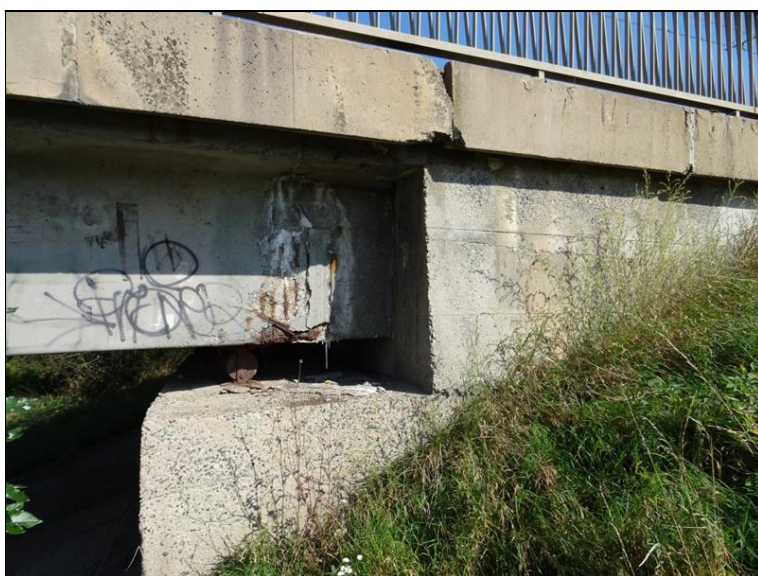
51.JPG Op4 zprava. Beton na boku Op a křídle pod římsou silně degradován. Olámaná hrana ř. prefabrikátu v místě dilatační spáry.

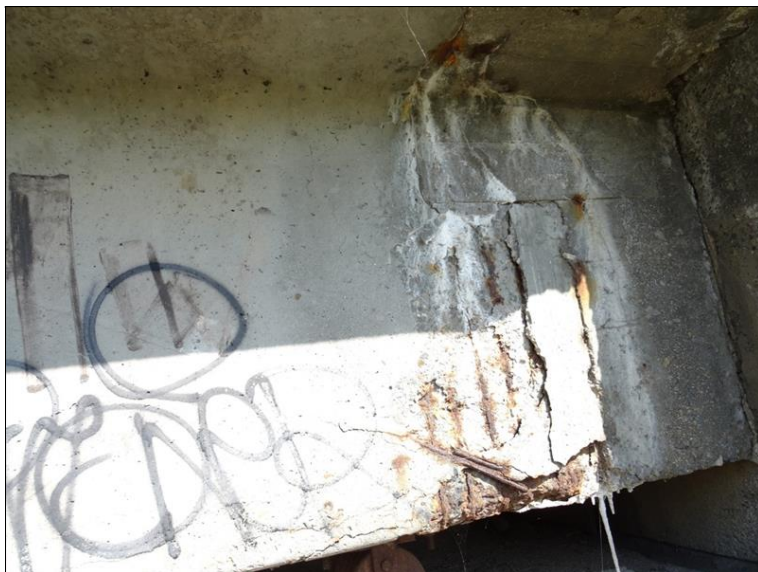
52.JPG Bok pravého krajního nosníku nad Op4. Průsaky, malé krytí výztuže, separace a odpad krycí vrstvy.

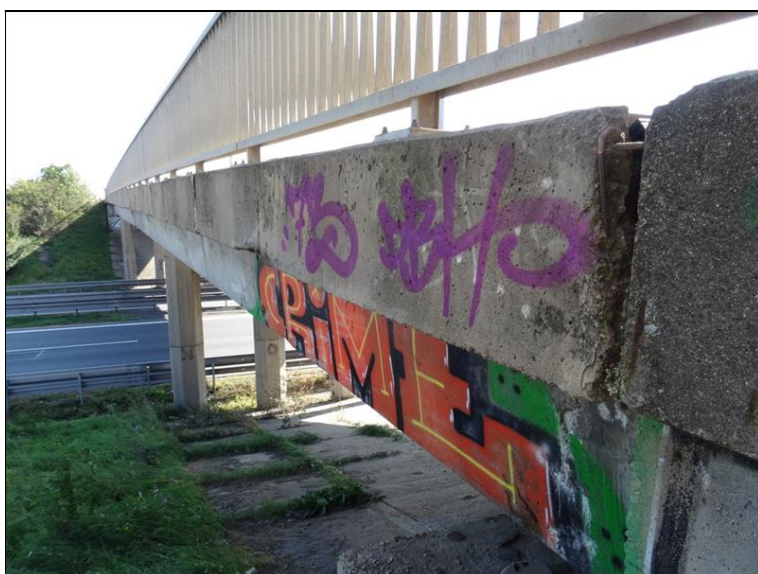
54.JPG Fasáda římsových prefabrikátů na začátku mostu v místě dilatace nad Op1. Beton povrchově degradovaný, na dilatační spáře odpadlý s obnaženou výztuží.

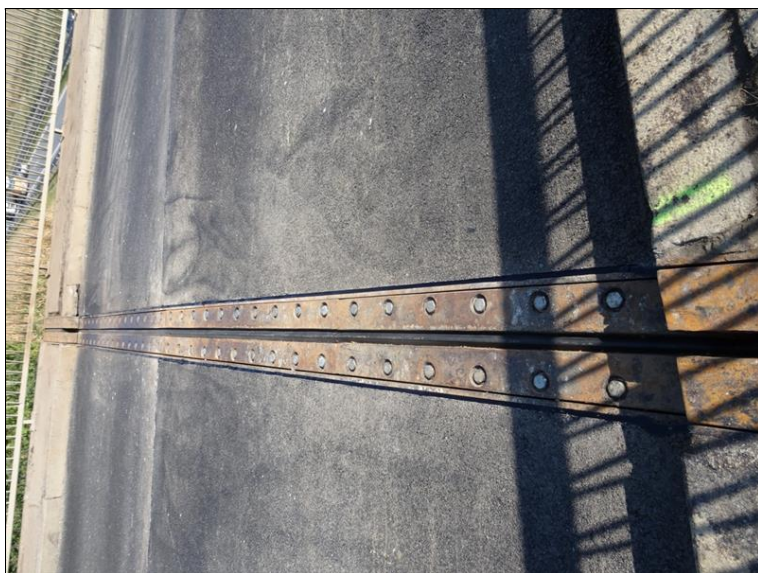
V době prohlídky byla prováděna oprava MZ (výměna gumového profilu).

56.JPG MZ nad Op1 s nově vsazeným gumovým profilem a kotvením svírací lišty.

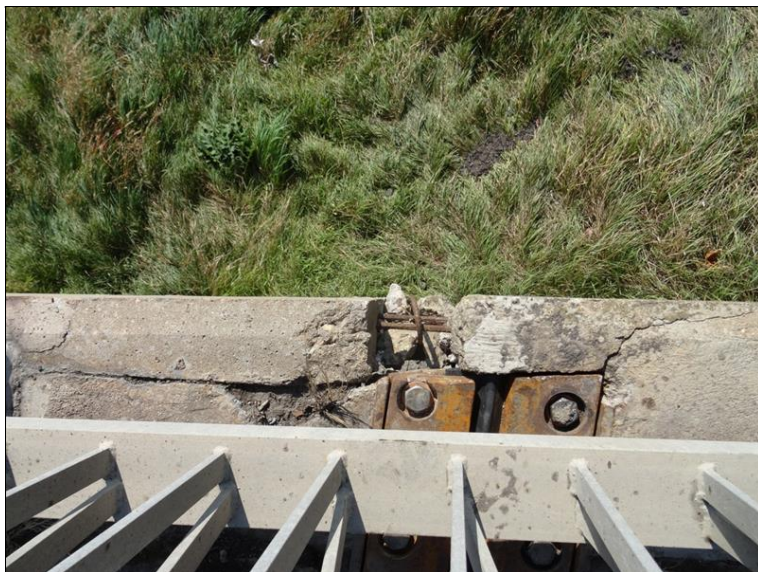
58.JPG Odpadlý (ulomený nebo rozdrčený) svislý kraj ř. prefabrikátu v místě MZ na straně Op1.

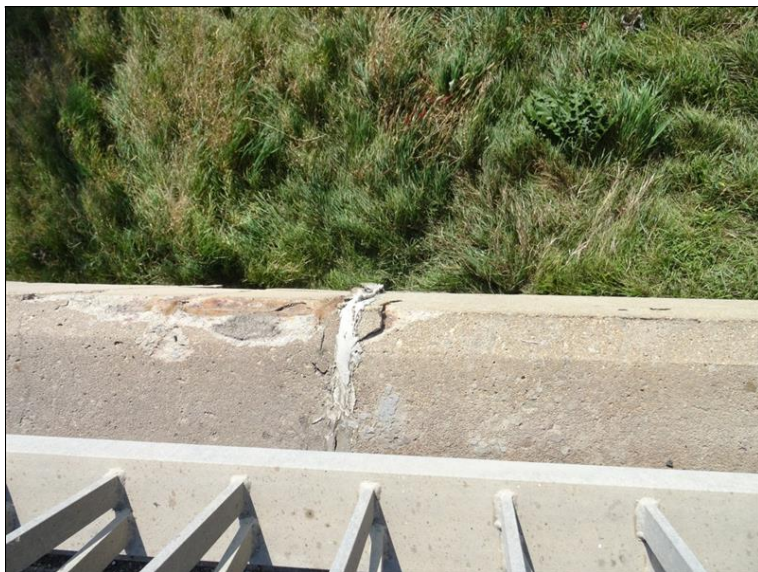
61.JPG Odpad hrany ř. prefabrikátu v těsněné spáře.

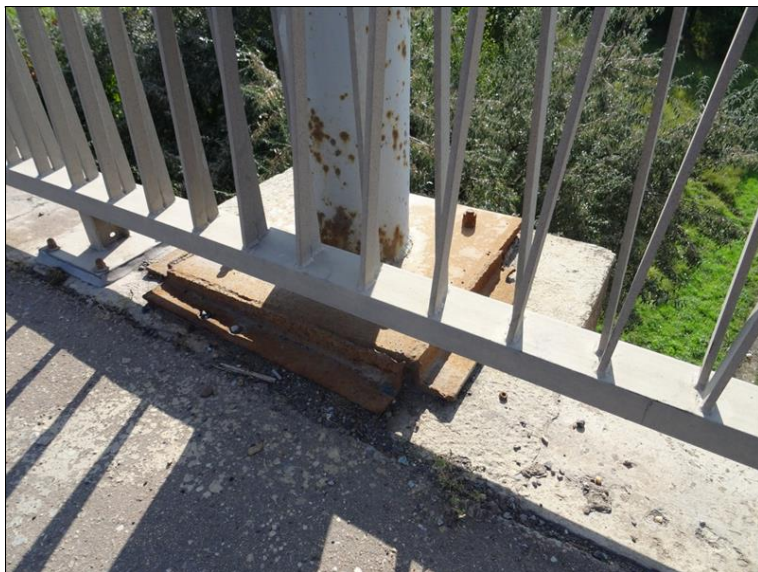
64.JPG Koroze patní desky sloupu trolejového vedení.

[4]	4.7	Cizí zařízení	Spojit se se správcem sloupů trolejového vedení a provést nový nátěr.
-----	-----	---------------	---
